**Verslag huishoudelijke elektrische installatie op laagspanning en zeer lage spanning****Algemeen:**

| Referentie: <b>010-20260305-02</b> | Datum controle: <b>05/03/2026</b> |

| Adres installatie: | Salvialei 144, 2900 - Schoten - Gelijkvloers | Nummer teller(s): | 5145403 |

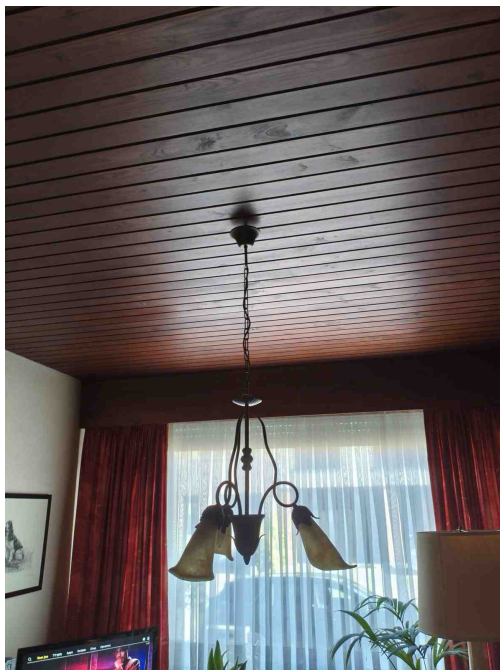
Klasse 0 armaturen

*Opmerking: Oa gang, living ,slaapkamer,....*

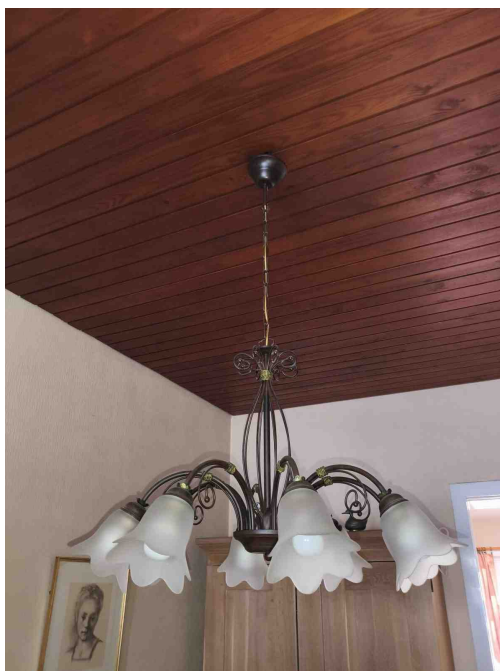
Klasse 0 armaturen

*Opmerking: Oa gang, living ,slaapkamer,....*

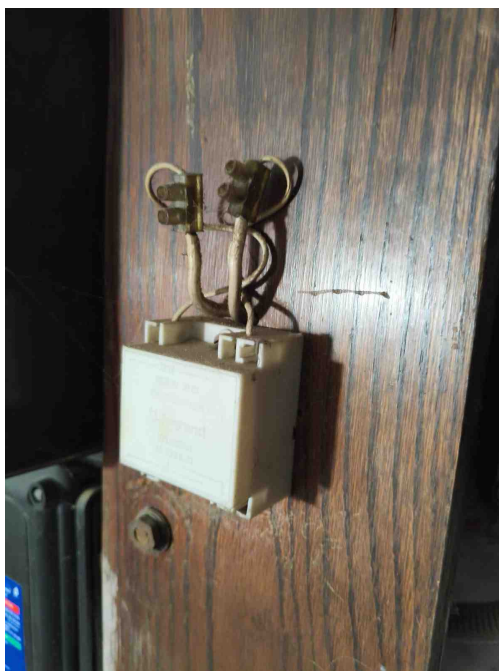
**T13** - Opbouwcontactdozen en/of -schakelaars zonder achterplaatje mogen niet rechtstreeks op een brandbare ondergrond bevestigd worden (Boek 1: 4.3.3.5).

*Opmerking: Oa kelder , gang*

**C26** - De verbindingen zijn niet gebeurd in borden, in aftakdozen, aan de klemmen van contactdozen, schakelaars of in de verlichtingstoestellen (Boek 1: 5.2.6.1).

*Opmerking: Oa kelder*

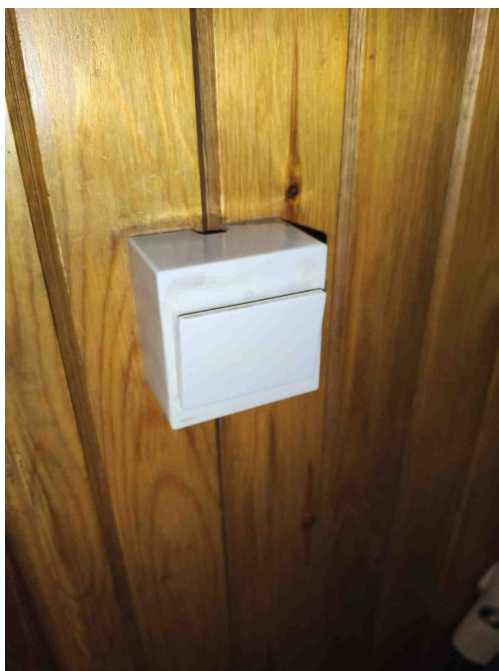
**T13** - Opbouwcontactdozen en/of -schakelaars zonder achterplaatje mogen niet rechtstreeks op een brandbare ondergrond bevestigd worden (Boek 1: 4.3.3.5).

*Opmerking: Oa kelder , gang*

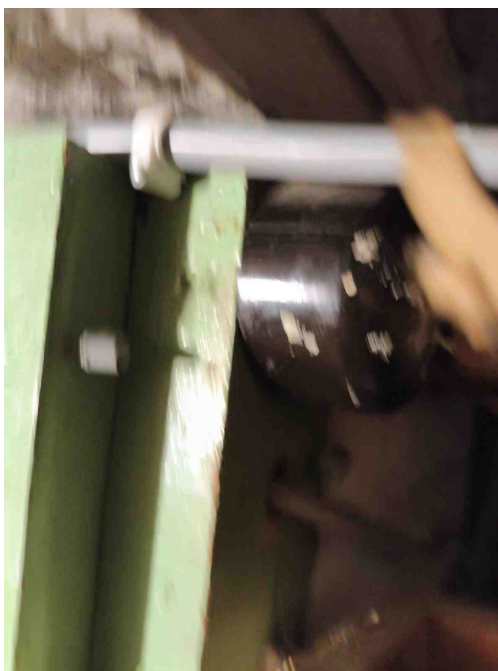
**T13** - Opbouwcontactdozen en/of -schakelaars zonder achterplaatje mogen niet rechtstreeks op een brandbare ondergrond bevestigd worden (Boek 1: 4.3.3.5).

*Opmerking: Oa kelder , gang*

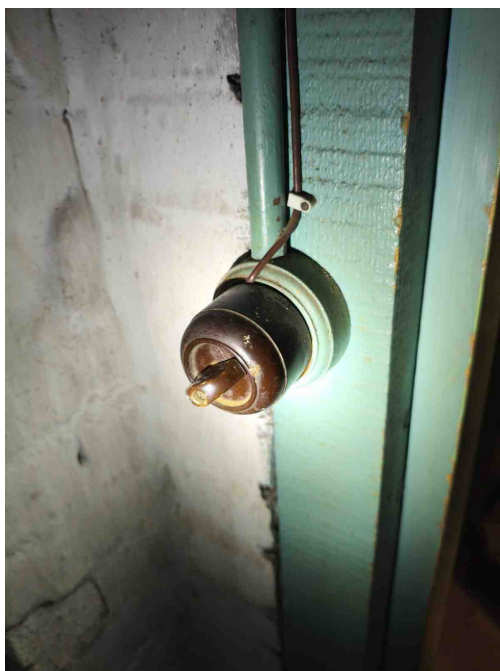
**T13** - Opbouwcontactdozen en/of -schakelaars zonder achterplaatje mogen niet rechtstreeks op een brandbare ondergrond bevestigd worden (Boek 1: 4.3.3.5).

*Opmerking: Oa kelder , gang*

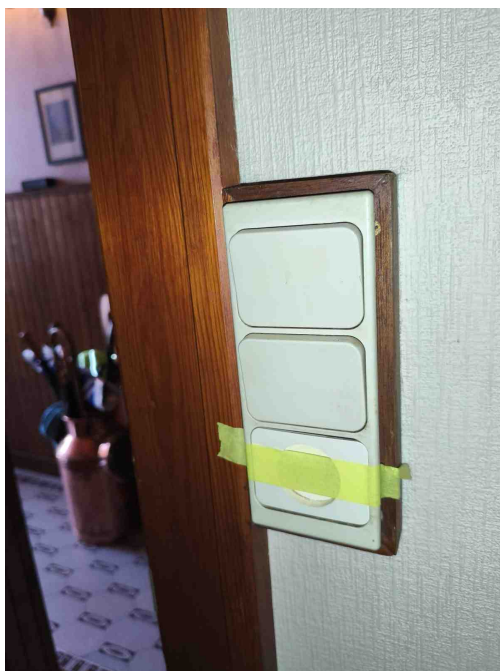
**T07** - Inbouwcontactdozen en/of -schakelaars zijn niet voorzien van aangepaste inwerkdozen (Boek 1: 5.3.5.2/5.3.5.4).  
*Opmerking: Oa living*

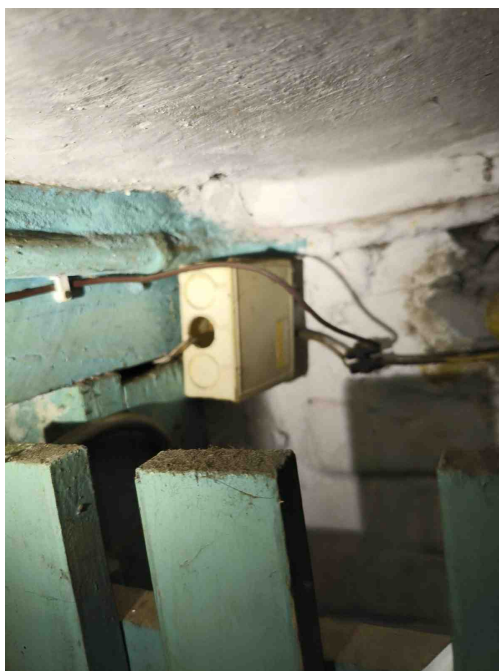
**C27** - Het gebruik van geleiders van het type VTLMb (côte-à-côte) is niet toegestaan (Boek 1: 1.4.2.1).

*Opmerking: Oa keuken ,kelder*

**C26** - De verbindingen zijn niet gebeurd in borden, in aftakdozen, aan de klemmen van contactdozen, schakelaars of in de verlichtingstoestellen (Boek 1: 5.2.6.1).

*Opmerking: Oa kelder*

**C31** - De deksels van de aftakdoos/aftakdozen sluiten onvoldoende af (Boek 1: 4.2.2.1, 5.2.6.1).

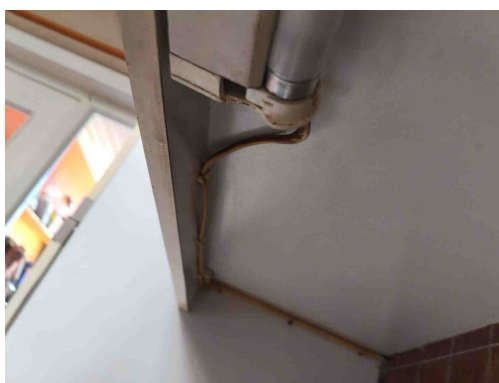
**C27** - Het gebruik van geleiders van het type VTLMb (côte-à-côte) is niet toegestaan (Boek 1: 1.4.2.1).

*Opmerking: Oa keuken ,kelder*

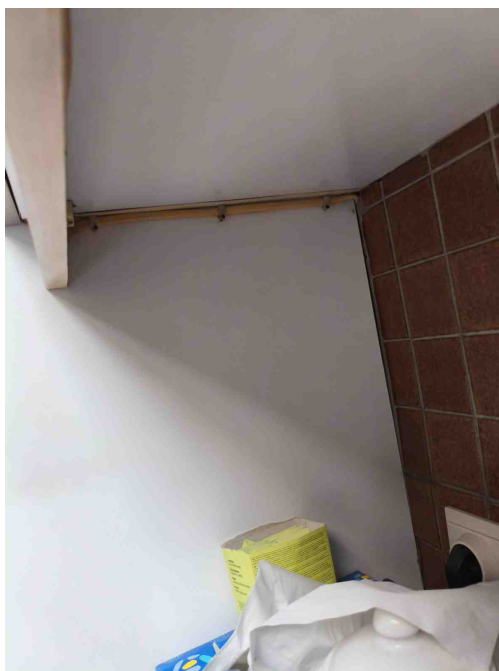
**C27** - Het gebruik van geleiders van het type VTLMB (côte-à-côte) is niet toegestaan (Boek 1: 1.4.2.1).  
*Opmerking: Oa keuken ,kelder*

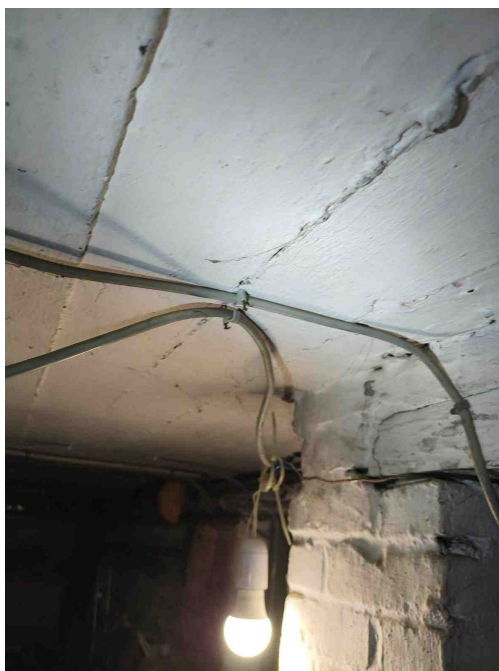
**C27** - Het gebruik van geleiders van het type VTLMb (côte-à-côte) is niet toegestaan (Boek 1: 1.4.2.1).

*Opmerking: Oa keuken ,kelder*

**C38** - Het gebruikte kabeltype (snoerkabel) voldoet niet aan de specificaties die van toepassing zijn op voedingsleidingen voor vaste installatie (Boek 1: 1.4.2.1, 5.2.6.2).

*Opmerking: Oa kelder*

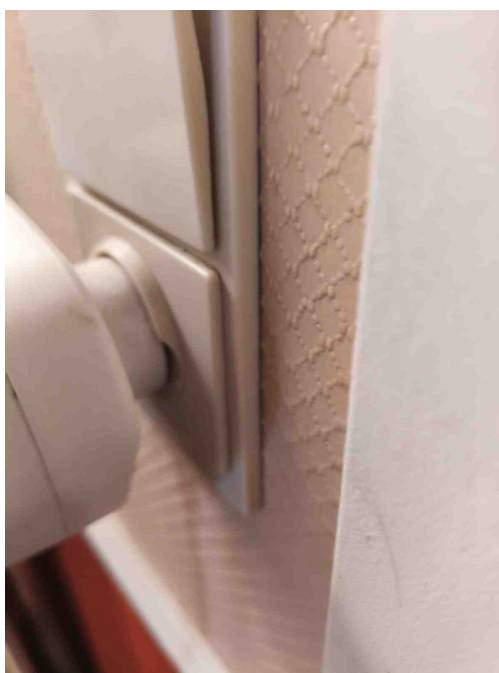
**T09** - Bepaalde contactdozen en/of schakelaars zijn beschadigd (Boek 1: 1.4.1.3).  
*Opmerking: Oa keuken*

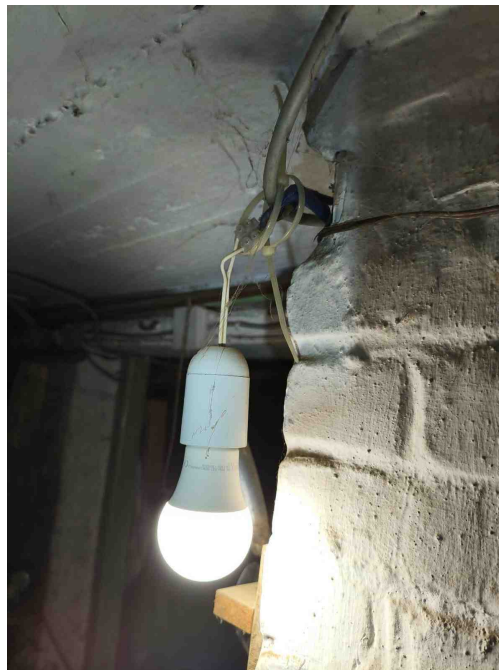
**T21** - Het elektrisch materieel is niet geplaatst volgens de voorschriften van de fabrikant/ regels van goed vakmanschap . (Boek 1: 1.4.1.3)

*Opmerking: Oa kelder*

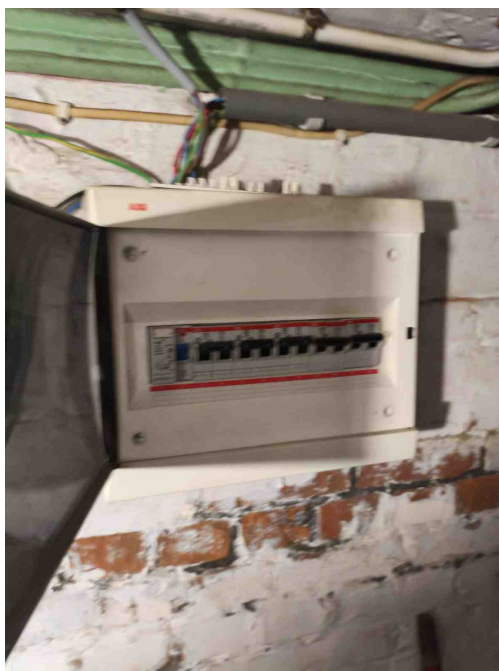
**B17** - De voedingsspanning is niet op elk bord vermeld (Boek 1: 3.1.3.3).  
*Opmerking: Oa bord 1 en 2*

**B18** - Het volgnummer is niet op elk bord vermeld (Boek 1: 3.1.3.3).  
*Opmerking: Oa bord 1 en 2*

**D03** - Er is geen differentieelstroominrichting van maximum 300 mA geplaatst in het begin van de elektrische installatie van een residentieel geheel (incl. in de gemeenschappelijke delen) (Boek 1: 4.2.4.3, 4.2.4.4).  
*Opmerking: Oa bord 1*

**I01** - De waarde van de isolatieweerstand per kring dient tenminste 0,50 Mohm ( $1000 \times U_{\text{test}}$ ) te zijn (Boek 1: 6.4.5.1).  
*Opmerking: Oa bord 2 automaat A,B,C,....*

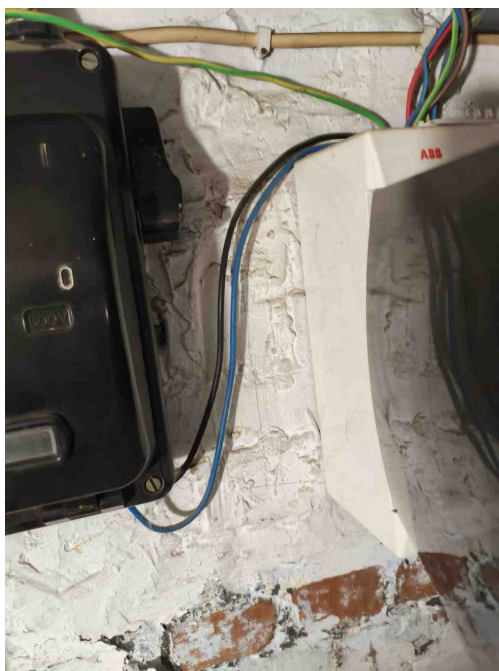
**B17** - De voedingsspanning is niet op elk bord vermeld (Boek 1: 3.1.3.3).  
*Opmerking: Oa bord 1 en 2*

**B18** - Het volgnummer is niet op elk bord vermeld (Boek 1: 3.1.3.3).  
*Opmerking: Oa bord 1 en 2*

**B30** - De houder van de beveiliging in een huishoudelijke ruimte is niet voorzien van aangepaste kalibreerelementen (Boek1: 5.3.5.5).  
*Opmerking: Oa bord 1*

**C21** - Het gebruik van geleiders van het type VOB, zonder bijkomende afscherming is niet toegestaan (Boek 1: 5.2.9.6).  
*Opmerking: Oa bord 1 en 2*

**D03** - Er is geen differentieelstroominrichting van maximum 300 mA geplaatst in het begin van de elektrische installatie van een residentieel geheel (incl. in de gemeenschappelijke delen) (Boek 1: 4.2.4.3, 4.2.4.4).  
*Opmerking: Oa bord 1*

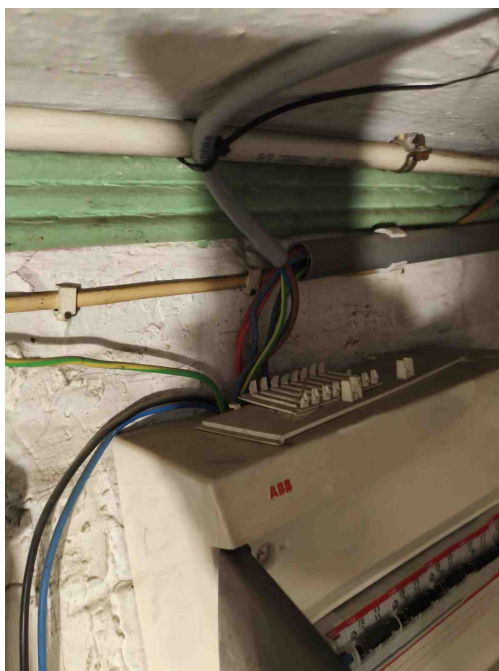
**B30** - De houder van de beveiliging in een huishoudelijke ruimte is niet voorzien van aangepaste kalibreerelementen (Boek1: 5.3.5.5).

*Opmerking: Oa bord 1*

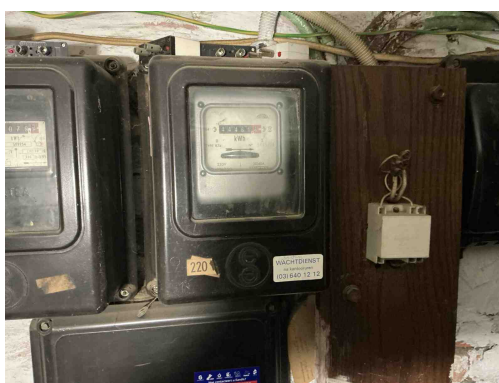
**B34** - Het kabeltype van de meterbord verbinding aan de oorsprong van de installatie beantwoordt niet aan de minimale vereisten vastgelegd door de distributienet beheerder. (Boek1: 1.5 + SYNERGRID C1/107)

*Opmerking: Oa bord 1*
