# Asbestinventarisatetest

Kallebeekstraat 18/0102, 3191 Boortmeerbeek

Attestnummer : **20260326-000426.000**

## Zone 1: Hoofdgebouw

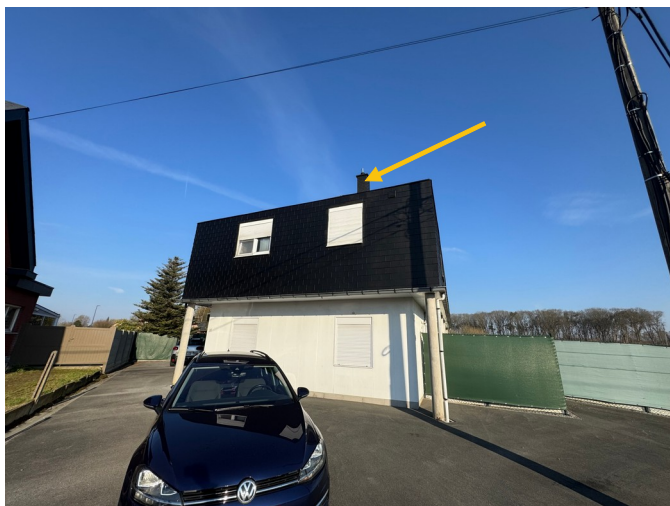
*Situeringsfoto*

### Tijdelijke beperking

**Reden:** Het te onderzoeken materiaal situeert zich hoger dan 3,50 m te rekenen vanaf een veilige ondergrond

**Uitleg van de asbestdeskundige:** De schouw bevat binnenin mogelijk een asbestcement rookgaskanaal. Laat dit onderzoeken bij eventuele werken.

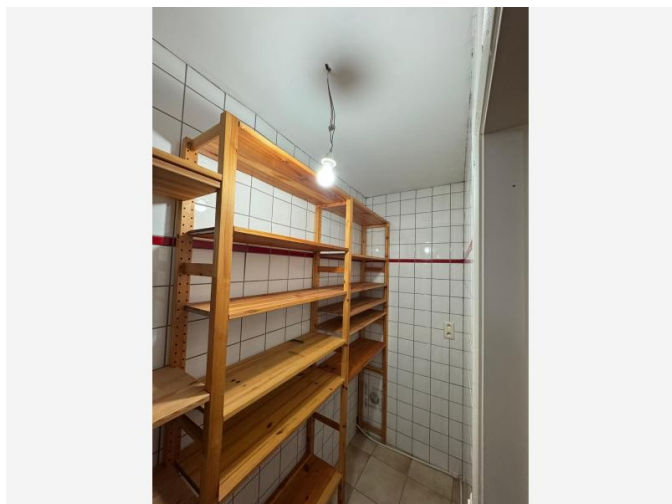
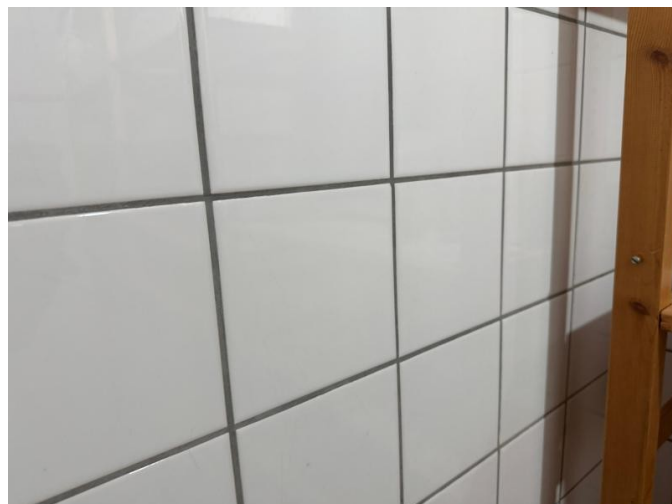
### Informatie over een materiaal dat de asbestdeskundige niet kan waarnemen of vaststellen

Binnenwanden en/of plafonds afgewerkt met een intacte laag faiencetegels zonder zichtbare beschadigingen. Inspectie van de onderliggende lijmlaag is niet mogelijk zonder uitbreiding naar een destructief onderzoek.

| Basis voor advies | Beoordeling op basis van expertise, zonder een vaststelling door de asbestdeskundige. |

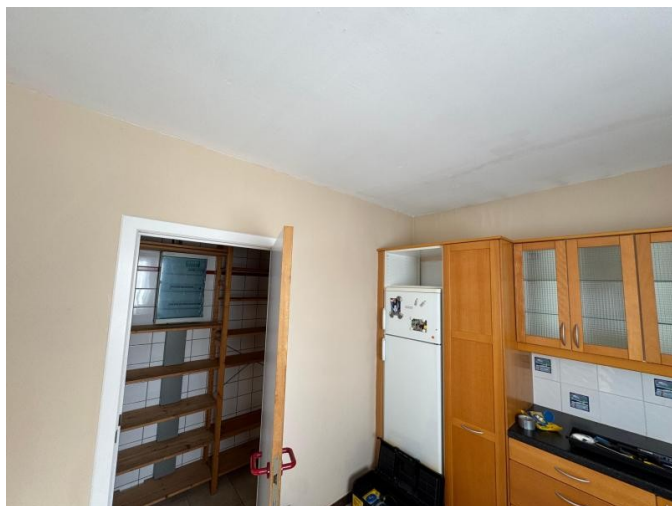
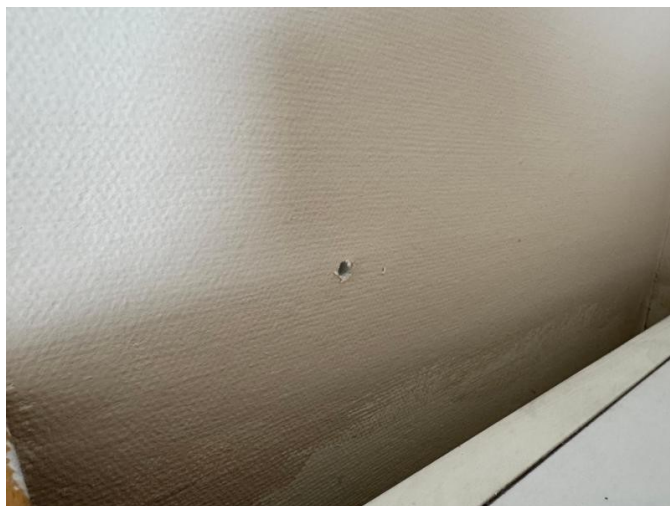
## Fiche 4: Pleisterwerk wanden

Geen asbest

| # | Type | Referentie | Resultaat |
|---|---|---|---|
| 4.1 | Mengmonster | MM1 | Geen asbest |

| Beschrijving | Pleisterwerk wanden |
| Bindmiddel van materiaal | Gips - kalk |
| Gebondenheid op basis van bindmiddel | Niet-hechtgebonden |

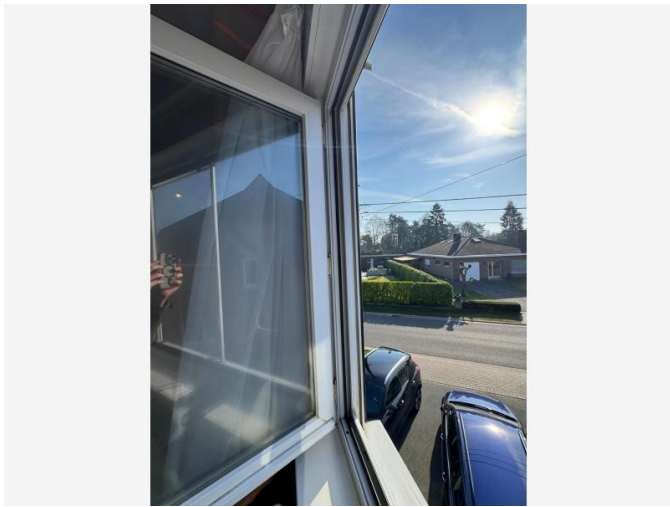
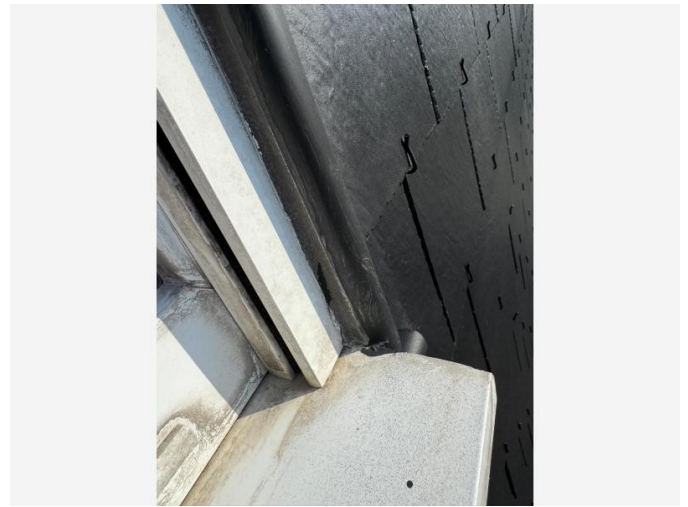
### Fiche 5: Kit aan de ramen

| Beschrijving | Notitie | Terug te vinden op plannen |
|---|---|---|
| Fiche 5: Kit aan de ramen | De kit aan de ramen is niet asbestverdacht. | - |
