**Verslag huishoudelijke elektrische installatie op laagspanning en zeer lage spanning****Algemeen:**

Referentie: 009-20260325-01	Datum controle: 25/03/2026
Keurder: 009

Eigenaar: Onbekend	EAN-code: 541449400001852500
Adres installatie: Kleinesteenweg 7 bus 4, 3130 - Begijnendijk	Nummer teller(s): 1sag1100943240
Distributienetbeheerder installatie: Fluvius	
Datum uitvoering installatie:	<input type="checkbox"/> Vóór 01/10/1981 <input checked="" type="checkbox"/> Tussen 01/10/1981 en 01/06/2020 <input type="checkbox"/> Vanaf 01/06/2020
Type:	<input checked="" type="checkbox"/> Woonenheid <input type="checkbox"/> Niet-huishoudelijk <input type="checkbox"/> PV <input type="checkbox"/> Batterij <input type="checkbox"/> Laadpaal

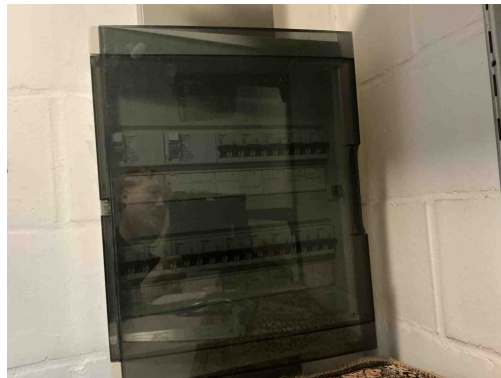
B17 - De voedingsspanning is niet op elk bord vermeld (Boek 1: 3.1.3.3).
