**Verslag huishoudelijke elektrische installatie op laagspanning en zeer lage spanning****Algemeen:**

| Referentie: <b>010-20260325-04</b> | Datum controle: <b>25/03/2026</b> |

| Adres installatie: | <b>Pastorijstraat 72, 2590 - Berlaar</b> | Nummer teller(s): | <b>1SAG1100063880</b> |

| <input checked="" type="checkbox"/> 8.4.2 (Controlebezoek van een oude installatie bij verkoop) |

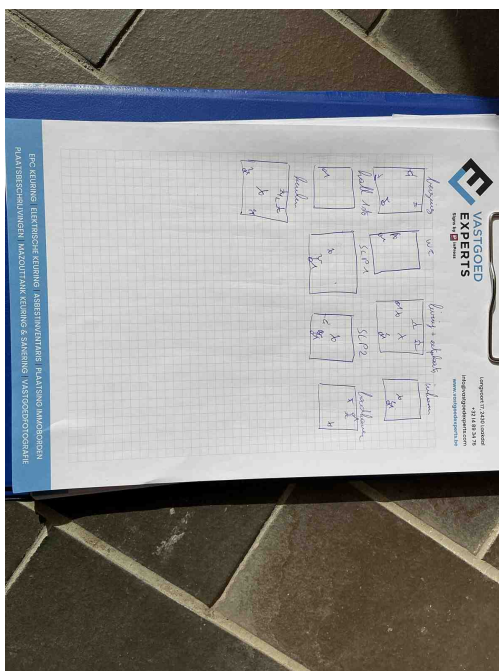
**S01** - Het ééndraadsschema ontbreekt (Boek 1: 3.1.2.1).

*Opmerking: Algemeen*

**S06** - De situatieplannen ontbreken (Boek 1: 3.1.2.1).

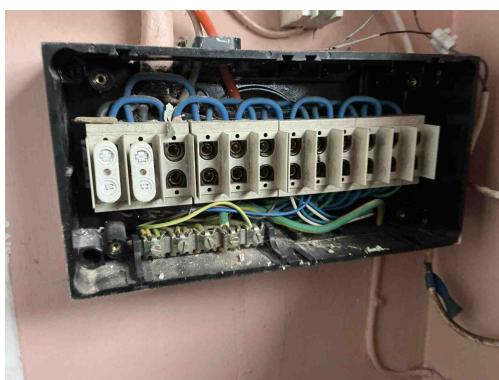
**C19** - In de desbetreffende kring wordt de nulgeleider verdeeld en een geleider is met de blauwe kleur gekenmerkt maar deze laatste is niet als nulgeleider gebruikt (Boek 1: 5.1.6.2).

*Opmerking: Oa bord 1*

**B30** - De houder van de beveiliging in een huishoudelijke ruimte is niet voorzien van aangepaste kalibreerelementen (Boek1: 5.3.5.5).

*Opmerking: Oa bord 1 en 2*

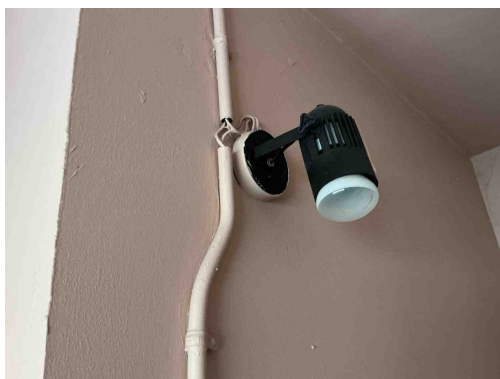
**C21** - Het gebruik van geleiders van het type VOB, zonder bijkomende afscherming is niet toegestaan (Boek 1: 5.2.9.6).  
*Opmerking: Oa buitenverlichting*

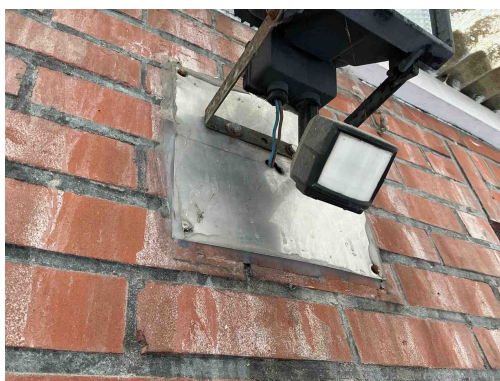
**C21** - Het gebruik van geleiders van het type VOB, zonder bijkomende afscherming is niet toegestaan (Boek 1: 5.2.9.6).  
*Opmerking: Oa buitenverlichting*

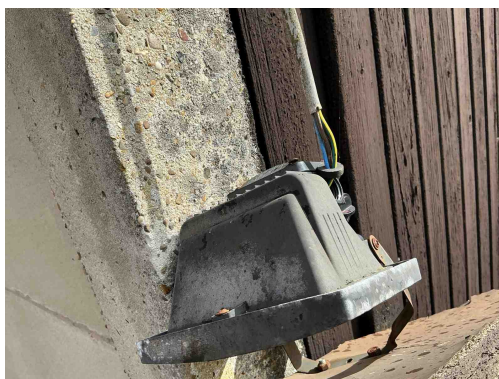
**C21** - Het gebruik van geleiders van het type VOB, zonder bijkomende afscherming is niet toegestaan (Boek 1: 5.2.9.6).  
*Opmerking: Oa buitenverlichting*

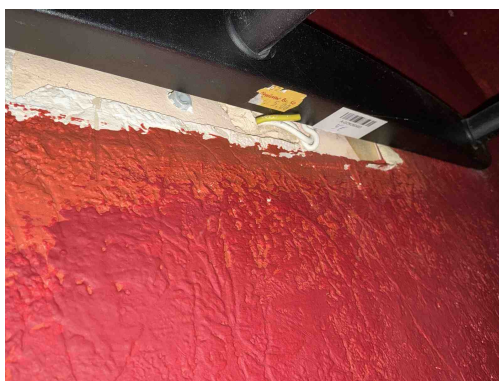
**C21** - Het gebruik van geleiders van het type VOB, zonder bijkomende afscherming is niet toegestaan (Boek 1: 5.2.9.6).  
*Opmerking: Oa buitenverlichting*

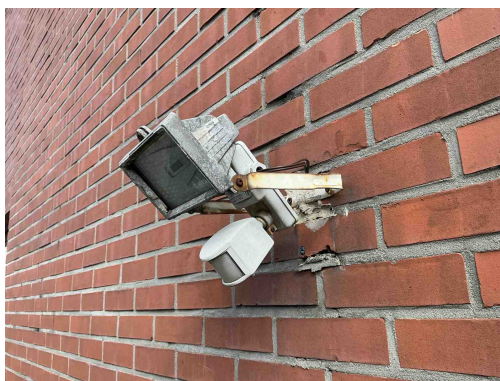
**C21** - Het gebruik van geleiders van het type VOB, zonder bijkomende afscherming is niet toegestaan (Boek 1: 5.2.9.6).  
*Opmerking: Oa buitenverlichting*

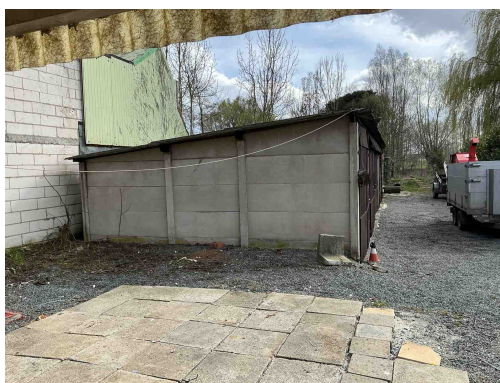
**C13** - Onvoldoende bevestiging van de leiding(en) (Boek 1: 5.2.9.5).  
*Opmerking: Oa Kabel naar garages*

**C38** - Het gebruikte kabeltype (snoerkabel) voldoet niet aan de specificaties die van toepassing zijn op voedingsleidingen voor vaste installatie (Boek 1: 1.4.2.1, 5.2.6.2).  
*Opmerking: Oa bord 1 en garages*

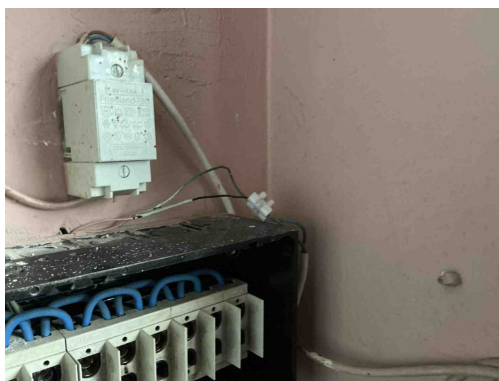
**C26** - De verbindingen zijn niet gebeurd in borden, in aftakdozen, aan de klemmen van contactdozen, schakelaars of in de verlichtingstoestellen (Boek 1: 5.2.6.1).

*Opmerking: Oa bord 1 en badkamer*

**C38** - Het gebruikte kabeltype (snoerkabel) voldoet niet aan de specificaties die van toepassing zijn op voedingsleidingen voor vaste installatie (Boek 1: 1.4.2.1, 5.2.6.2).

*Opmerking: Oa bord 1 en garages*

**B16** - De interne soepele geleiders zijn niet aan beide uiteinden voorzien van samenknijpende hulzen of evenwaardig (Boek 1: 5.3.5.5).

*Opmerking: Oa bord 1*

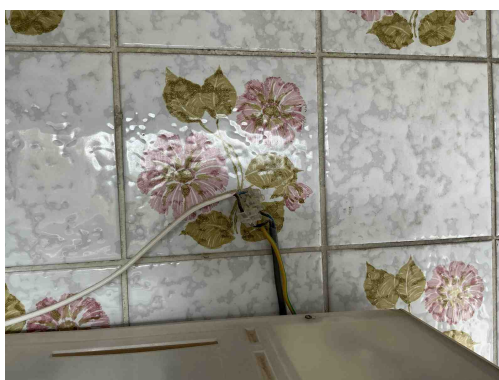
**C26** - De verbindingen zijn niet gebeurd in borden, in aftakdozen, aan de klemmen van contactdozen, schakelaars of in de verlichtingstoestellen (Boek 1: 5.2.6.1).

*Opmerking: Oa bord 1 en badkamer*

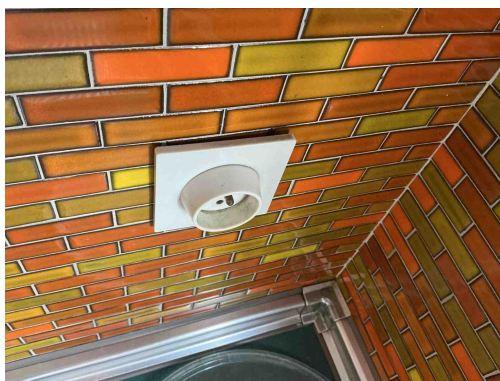
**T10** - Bepaalde contactdozen en/of schakelaars zijn niet degelijk bevestigd (Boek 1: 1.4.1.3).  
*Opmerking: Oa keuken en eetplaats*

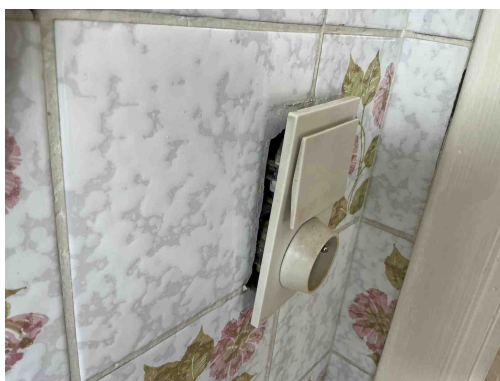
**T10** - Bepaalde contactdozen en/of schakelaars zijn niet degelijk bevestigd (Boek 1: 1.4.1.3).  
*Opmerking: Oa keuken en eetplaats*

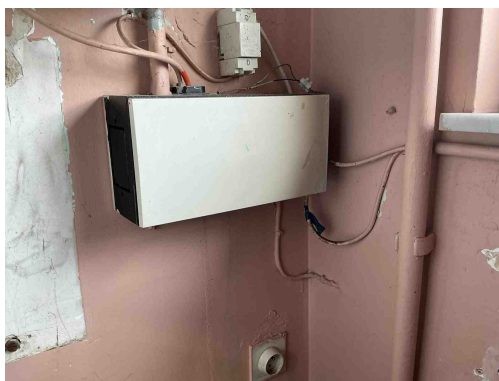
**B17** - De voedingsspanning is niet op elk bord vermeld (Boek 1: 3.1.3.3).  
*Opmerking: Oa bord 1 en 2*

**B18** - Het volgnummer is niet op elk bord vermeld (Boek 1: 3.1.3.3).  
*Opmerking: Oa bord 1 en 2*

**C38** - Het gebruikte kabeltype (snoerkabel) voldoet niet aan de specificaties die van toepassing zijn op voedingsleidingen voor vaste installatie (Boek 1: 1.4.2.1, 5.2.6.2).  
*Opmerking: Oa bord 1 en garages*

**B16** - De interne soepele geleiders zijn niet aan beide uiteinden voorzien van samenknijpende hulzen of evenwaardig (Boek 1: 5.3.5.5).  
*Opmerking: Oa bord 1*

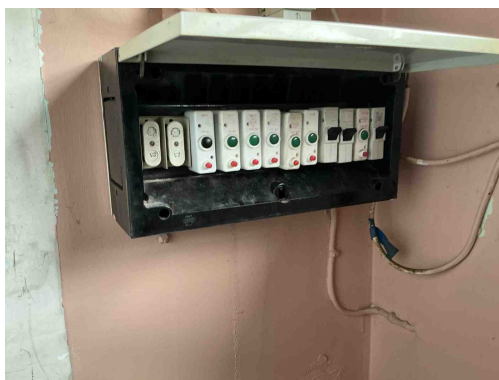
**B17** - De voedingsspanning is niet op elk bord vermeld (Boek 1: 3.1.3.3).  
*Opmerking: Oa bord 1 en 2*

**B18** - Het volgnummer is niet op elk bord vermeld (Boek 1: 3.1.3.3).  
*Opmerking: Oa bord 1 en 2*

**D08** - De nodige markeringen op de beveiligingstoestellen ontbreken of zijn onleesbaar (Boek 1: 5.3.5.5).  
*Opmerking: Oa bord 1*

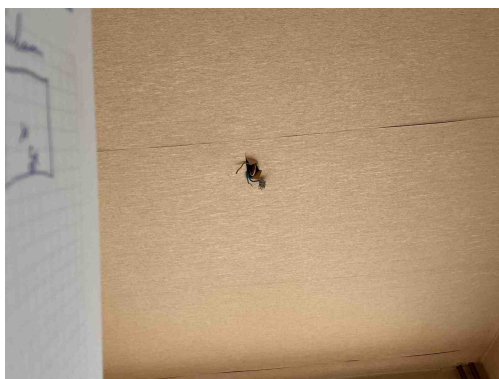
**C28** - Niet gebruikte leidingen onder spanning zijn niet op een degelijke manier geïsoleerd of verwijderd (Boek 1: 4.2.1.1).  
*Opmerking: Oa inkomhal*

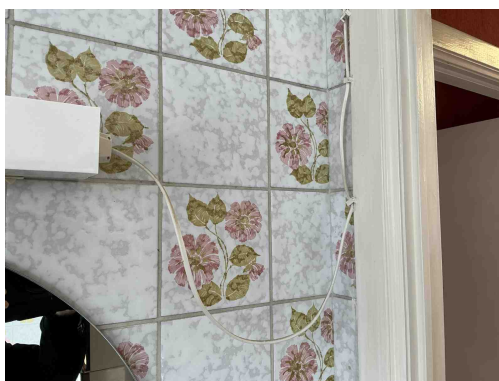
**C27** - Het gebruik van geleiders van het type VTLMb (côte-à-côte) is niet toegestaan (Boek 1: 1.4.2.1).  
*Opmerking: Oa badkamer*

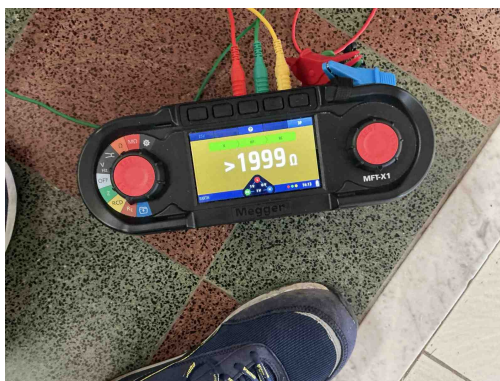
| Spreidingsweerstand van de aardverbinding: | <b>1999 Ω</b> | Meetmethode: | <b>RE</b> |

| <b>INFO</b> | Spreadingsweestand gemeten maar te herzien wegens zwervstromen |

**A05** - De waarde van de spreidingsweerstand van de aardverbinding is te hoog (Boek 1: 5.4.2).  
*Opmerking: Algemeen*
