**Verslag huishoudelijke elektrische installatie op laagspanning en zeer lage spanning****Algemeen:**

Referentie: 010-20260318-03	Datum controle: 18/03/2026
Keurder: 010

Eigenaar: Onbekend	EAN-code: Onbekend
Adres installatie: Gestelsesteenweg 39, 2450 - Meerhout	Nummer teller(s): 1SAG3100123098
Distributienetbeheerder installatie: Fluvius	
Datum uitvoering installatie:	<input type="checkbox"/> Vóór 01/10/1981 <input checked="" type="checkbox"/> Tussen 01/10/1981 en 01/06/2020 <input type="checkbox"/> Vanaf 01/06/2020
Type:	<input checked="" type="checkbox"/> Wooneenheid <input type="checkbox"/> Niet-huishoudelijk <input type="checkbox"/> PV <input type="checkbox"/> Batterij <input type="checkbox"/> Laadpaal

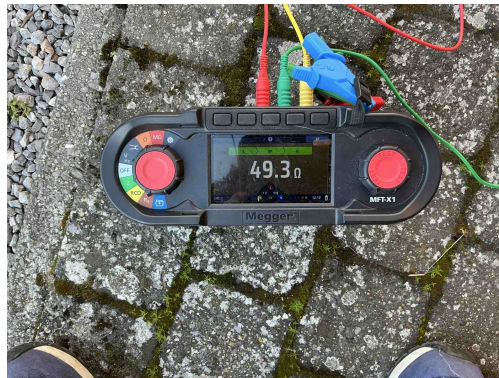
A05 - De waarde van de spreidingsweerstand van de aardverbinding is te hoog (Boek 1: 5.4.2).
Opmerking: Algemeen

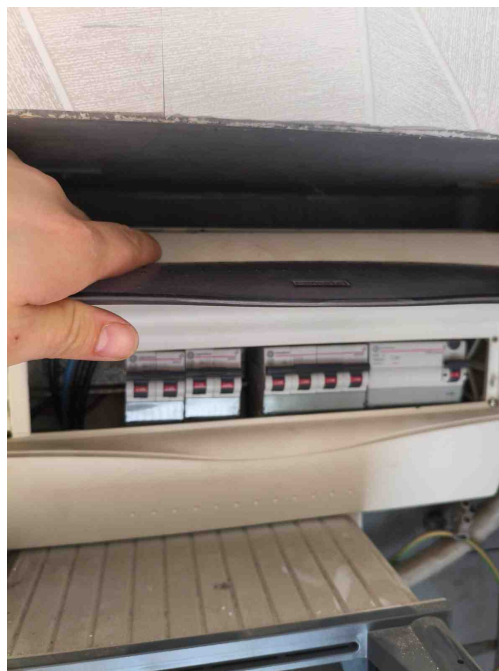
B17 - De voedingsspanning is niet op elk bord vermeld (Boek 1: 3.1.3.3).
Opmerking: Oa bord 1 en 2

B18 - Het volgnummer is niet op elk bord vermeld (Boek 1: 3.1.3.3).
Opmerking: Oa bord 1 en 2

B06 - Het elektrisch verdeelbord heeft niet de minimale beschermingsgraad IPXX-B in een gewone ruimte (Boek 1: 4.2.2.3).
Opmerking: Oa bord 1

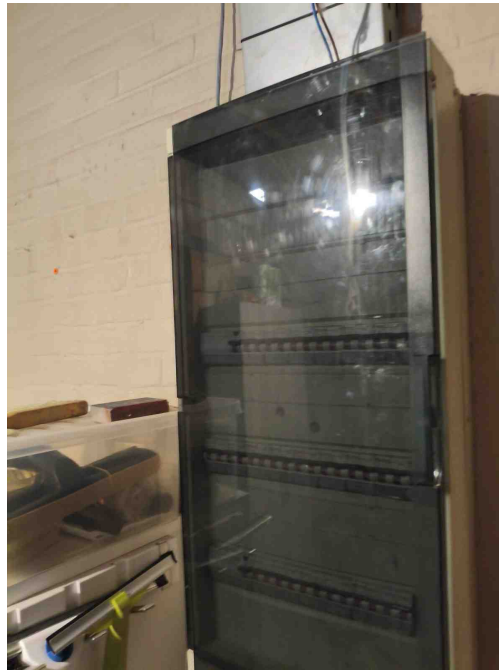
B17 - De voedingsspanning is niet op elk bord vermeld (Boek 1: 3.1.3.3).

Opmerking: Oa bord 1 en 2

B18 - Het volgnummer is niet op elk bord vermeld (Boek 1: 3.1.3.3).

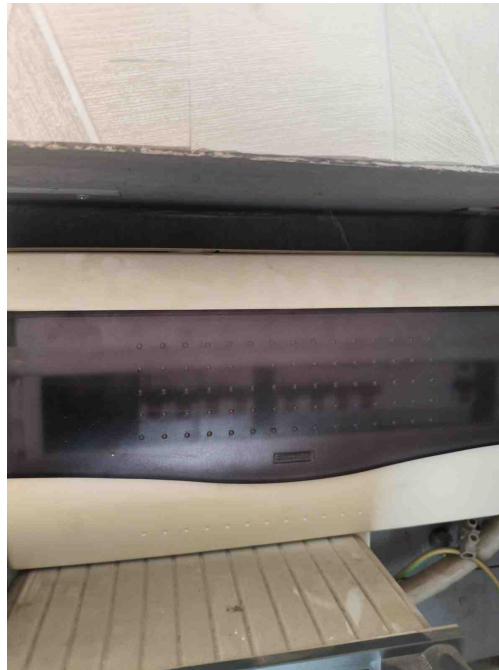
B17 - De voedingsspanning is niet op elk bord vermeld (Boek 1: 3.1.3.3).
Opmerking: Oa bord 1 en 2

B18 - Het volgnummer is niet op elk bord vermeld (Boek 1: 3.1.3.3).
Opmerking: Oa bord 1 en 2

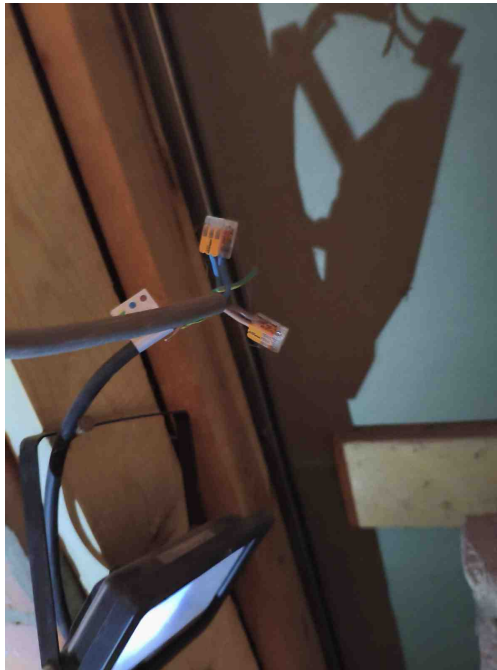
C26 - De verbindingen zijn niet gebeurd in borden, in aftakdozen, aan de klemmen van contactdozen, schakelaars of in de verlichtingstoestellen (Boek 1: 5.2.6.1).

Opmerking: Oa badkamer , gang , garage ,....

C13 - Onvoldoende bevestiging van de leiding(en) (Boek 1: 5.2.9.5).

Opmerking: Oa berging, gang, garage ,....

C21 - Het gebruik van geleiders van het type VOB, zonder bijkomende afscherming is niet toegestaan (Boek 1: 5.2.9.6).

Opmerking: Oa badkamer, gang, berging, garage ,

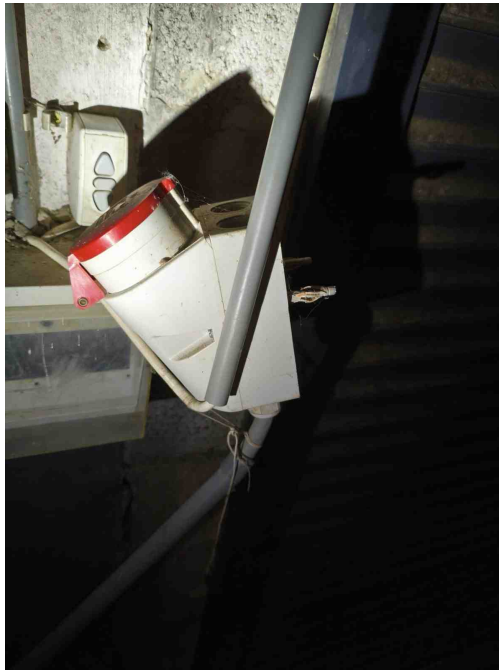
T10 - Bepaalde contactdozen en/of schakelaars zijn niet degelijk bevestigd (Boek 1: 1.4.1.3).
Opmerking: Oa garage , gang, berging, slaapkamers,....

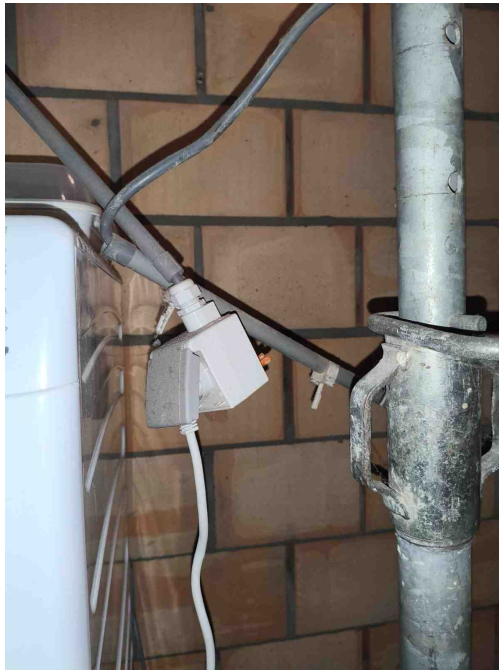
T10 - Bepaalde contactdozen en/of schakelaars zijn niet degelijk bevestigd (Boek 1: 1.4.1.3).
Opmerking: Oa garage , gang, berging, slaapkamers,....

C13 - Onvoldoende bevestiging van de leiding(en) (Boek 1: 5.2.9.5).
Opmerking: Oa berging, gang, garage ,....

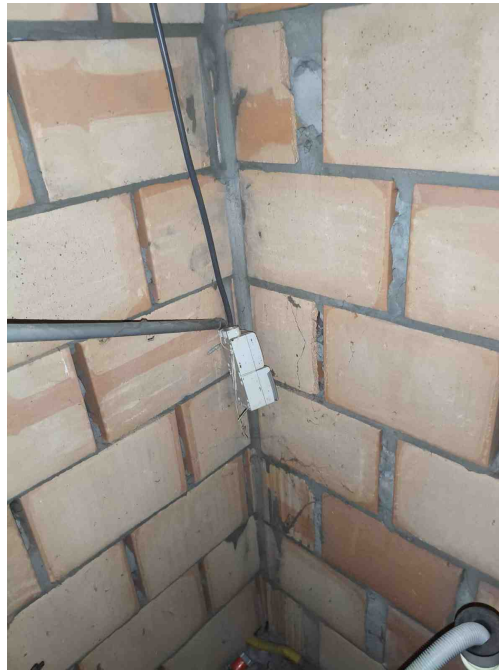
T10 - Bepaalde contactdozen en/of schakelaars zijn niet degelijk bevestigd (Boek 1: 1.4.1.3).

Opmerking: Oa garage , gang, berging, slaapkamers,....

C13 - Onvoldoende bevestiging van de leiding(en) (Boek 1: 5.2.9.5).

Opmerking: Oa berging, gang, garage ,....

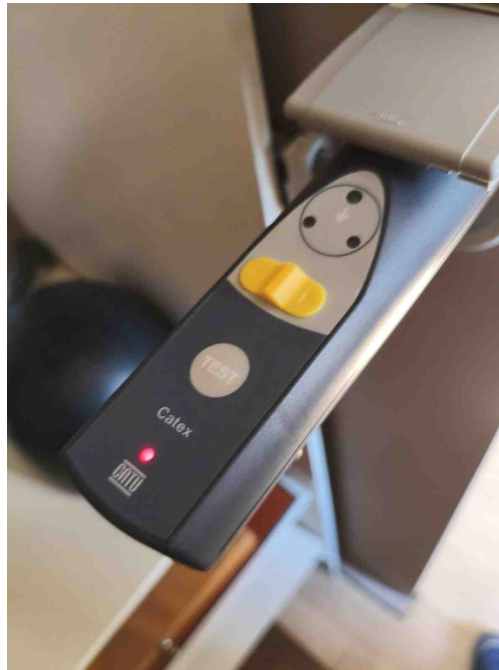
A16 - Er is geen continuïteit van de beschermingsgeleider van de contactdoos (Boek 1: 5.4.3.4).
Opmerking: Oa living,keuken, slaapkamer ,....

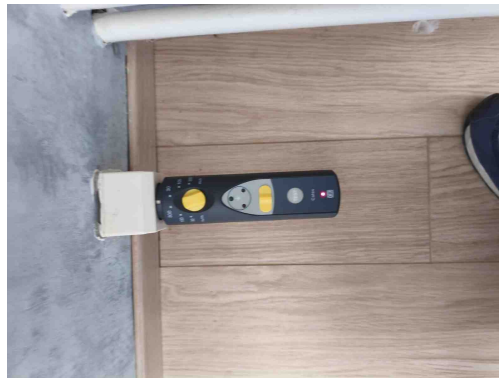
A16 - Er is geen continuïteit van de beschermingsgeleider van de contactdoos (Boek 1: 5.4.3.4).
Opmerking: Oa living,keuken, slaapkamer ,....

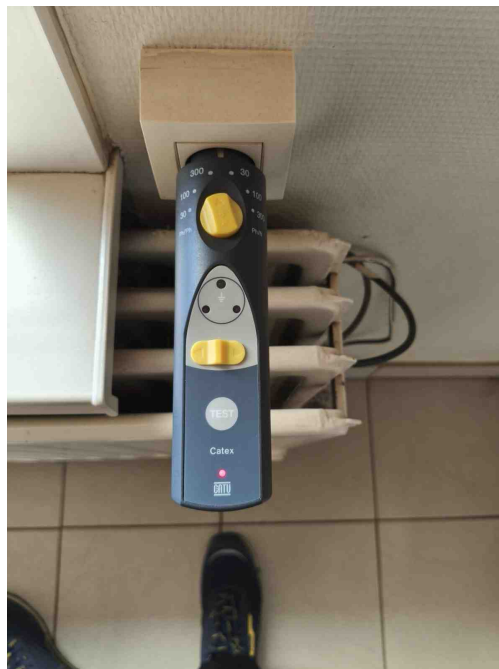
A16 - Er is geen continuïteit van de beschermingsgeleider van de contactdoos (Boek 1: 5.4.3.4).
Opmerking: Oa living,keuken, slaapkamer ,....

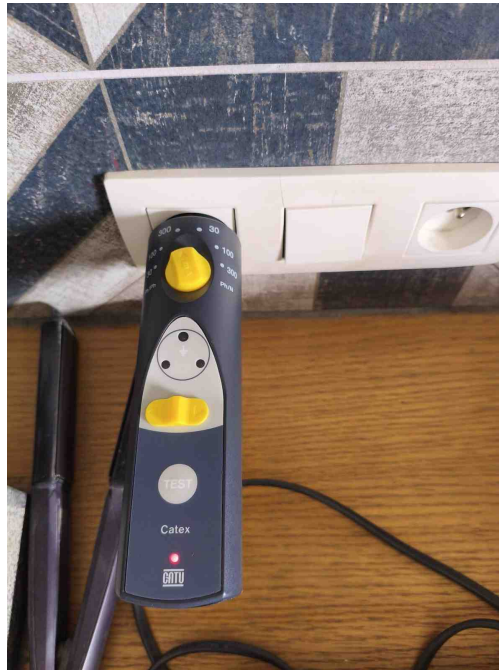
A16 - Er is geen continuïteit van de beschermingsgeleider van de contactdoos (Boek 1: 5.4.3.4).
Opmerking: Oa living, keuken, slaapkamer ,....

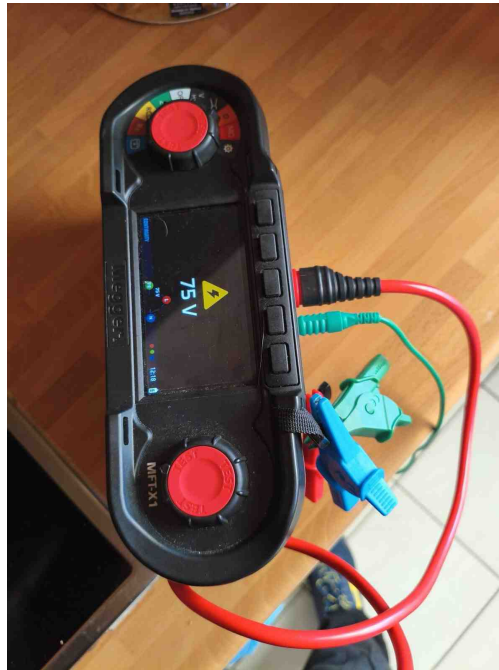
A12 - Het toestel van de klasse I is niet met de beschermingsgeleider verbonden (Boek 1: 5.4.3.6).
Opmerking: Oa op omhulsel spanning gemeten bij vaatwasser , dampkap, ijskast,....

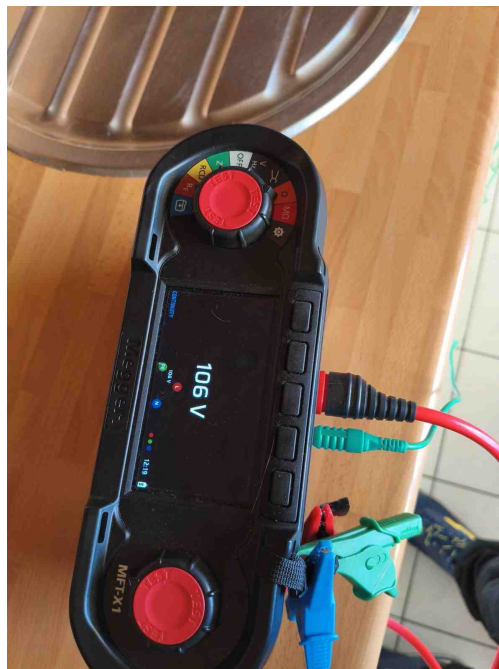
A12 - Het toestel van de klasse I is niet met de beschermingsgeleider verbonden (Boek 1: 5.4.3.6).
Opmerking: Oa op omhulsel spanning gemeten bij vaatwasser , dampkap, ijskast,....

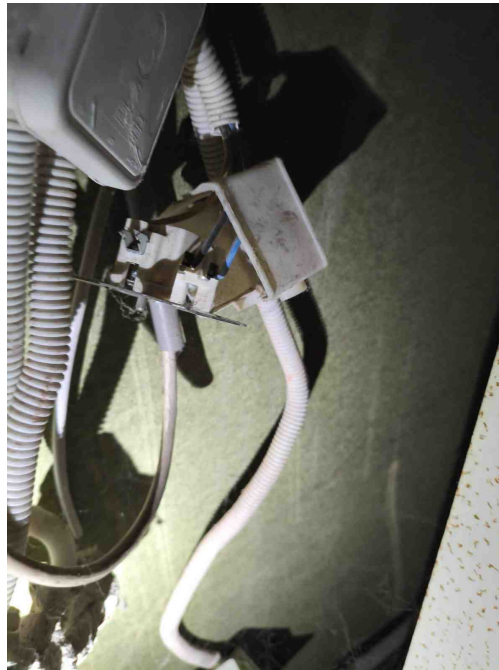
C13 - Onvoldoende bevestiging van de leiding(en) (Boek 1: 5.2.9.5).

Opmerking: Oa berging, gang, garage ,....

T09 - Bepaalde contactdozen en/of schakelaars zijn beschadigd (Boek 1: 1.4.1.3).

Opmerking: Oa gang , garage , berging , ...

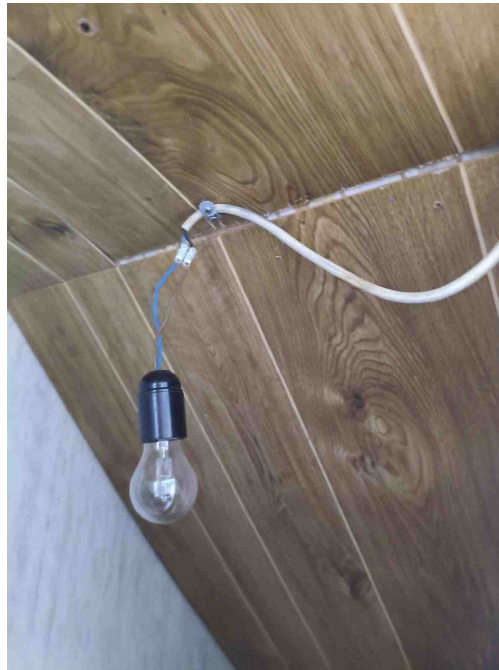
C13 - Onvoldoende bevestiging van de leiding(en) (Boek 1: 5.2.9.5).

Opmerking: Oa berging, gang, garage ,....

C38 - Het gebruikte kabeltype (snoerkabel) voldoet niet aan de specificaties die van toepassing zijn op voedingsleidingen voor vaste installatie (Boek 1: 1.4.2.1, 5.2.6.2).

Opmerking: Oa slaapkamer en kelder

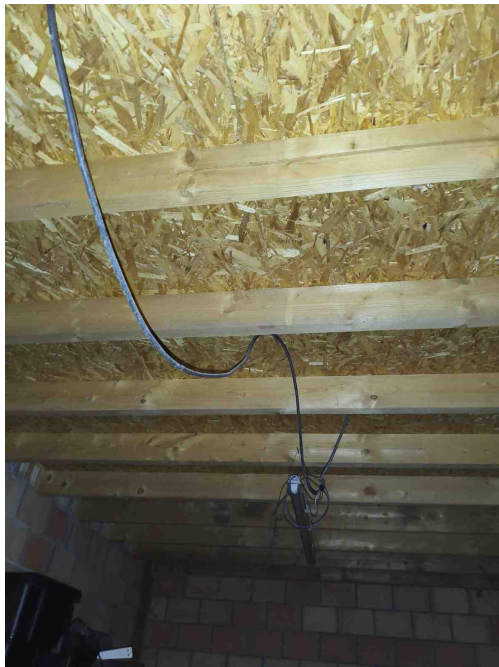
C13 - Onvoldoende bevestiging van de leiding(en) (Boek 1: 5.2.9.5).
Opmerking: Oa berging, gang, garage ,....

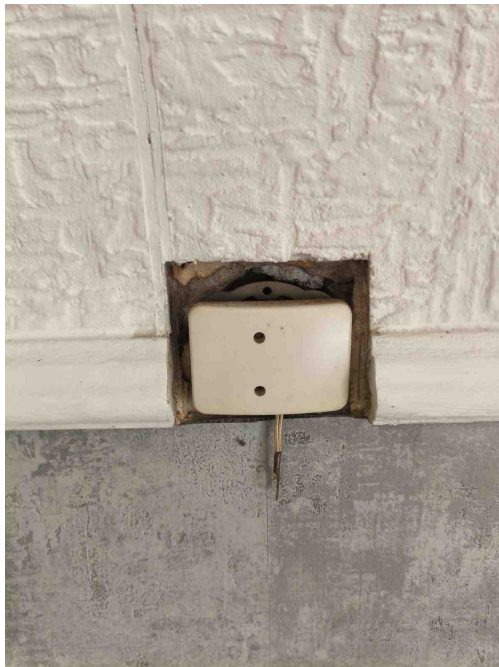
T09 - Bepaalde contactdozen en/of schakelaars zijn beschadigd (Boek 1: 1.4.1.3).
Opmerking: Oa gang , garage , berging , ...

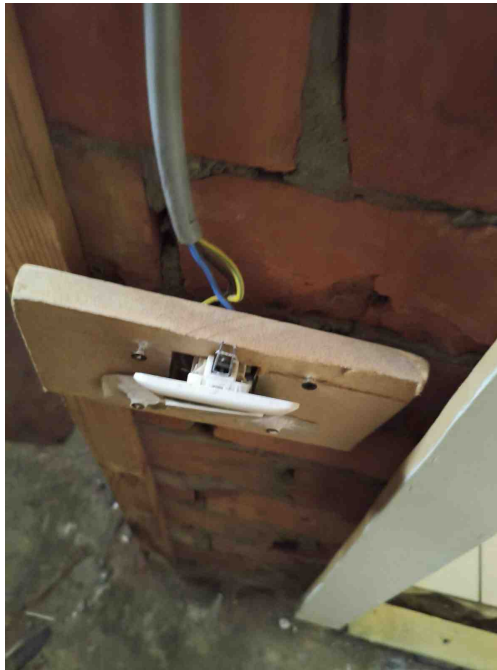
T09 - Bepaalde contactdozen en/of schakelaars zijn beschadigd (Boek 1: 1.4.1.3).
Opmerking: Oa gang , garage , berging , ...

T07 - Inbouwcontactdozen en/of -schakelaars zijn niet voorzien van aangepaste inwerkdozen (Boek 1: 5.3.5.2/5.3.5.4).
Opmerking: Oa berging

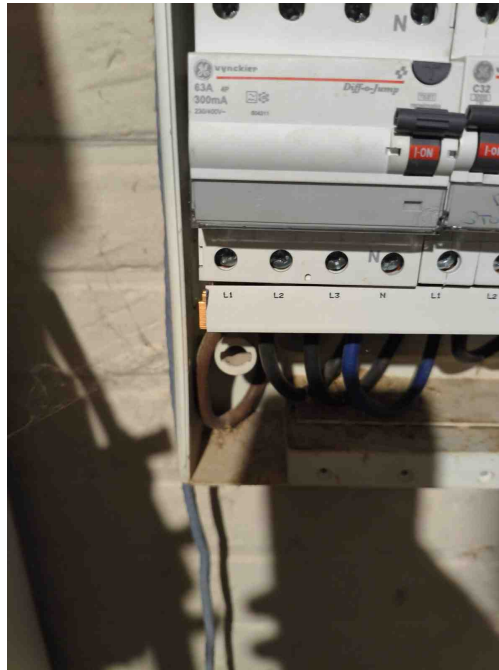
T21 - Het elektrisch materieel is niet geplaatst volgens de voorschriften van de fabrikant/ regels van goed vakmanschap . (Boek 1: 1.4.1.3)

Opmerking: Oa verlichting 1 ste verdiep en bord 2 de verbindingen

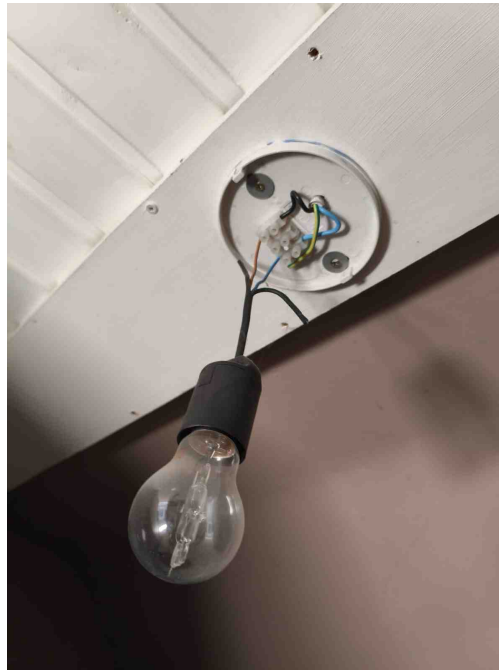
T21 - Het elektrisch materieel is niet geplaatst volgens de voorschriften van de fabrikant/ regels van goed vakmanschap . (Boek 1: 1.4.1.3)

Opmerking: Oa verlichting 1 ste verdiep en bord 2 de verbindingen

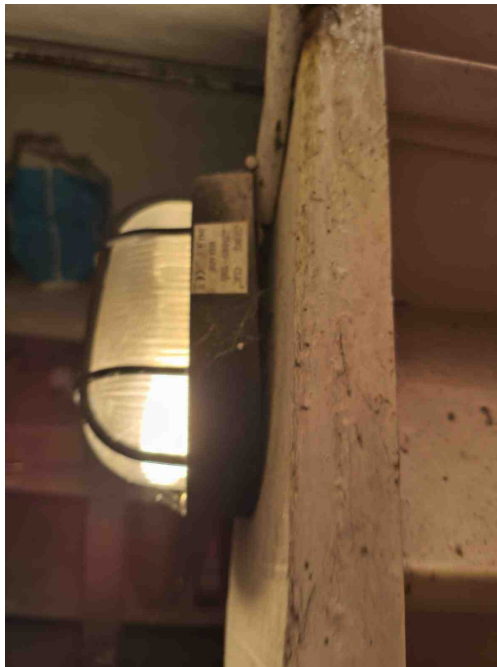
C21 - Het gebruik van geleiders van het type VOB, zonder bijkomende afscherming is niet toegestaan (Boek 1: 5.2.9.6).
Opmerking: Oa badkamer, gang, berging, garage ,
