**Verslag huishoudelijke elektrische installatie op laagspanning en zeer lage spanning****Algemeen:**

Referentie: <b>010-20260319-01</b>	Datum controle: <b>19/03/2026</b>
Keurder: <b>010</b>

Eigenaar: <b>Onbekend</b>	EAN-code: <b>541448820059000448</b>
Adres installatie: <b>Violtjesstraat 4, 2222 - Heist-op-den-Berg</b>	Nummer teller(s): <b>1SAG1105203385</b>
Distributienetbeheerder installatie: <b>Fluvius</b>	
Datum uitvoering installatie:	<input checked="" type="checkbox"/> Vóór 01/10/1981 <input type="checkbox"/> Tussen 01/10/1981 en 01/06/2020 <input type="checkbox"/> Vanaf 01/06/2020
Type:	<input checked="" type="checkbox"/> Wooneenheid <input type="checkbox"/> Niet-huishoudelijk <input type="checkbox"/> PV <input type="checkbox"/> Batterij <input type="checkbox"/> Laadpaal

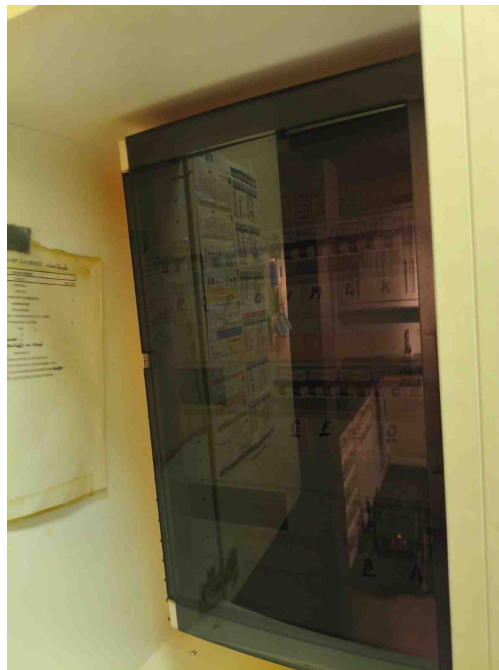
**B17** - De voedingsspanning is niet op elk bord vermeld (Boek 1: 3.1.3.3).  
*Opmerking: Oa bord 1*

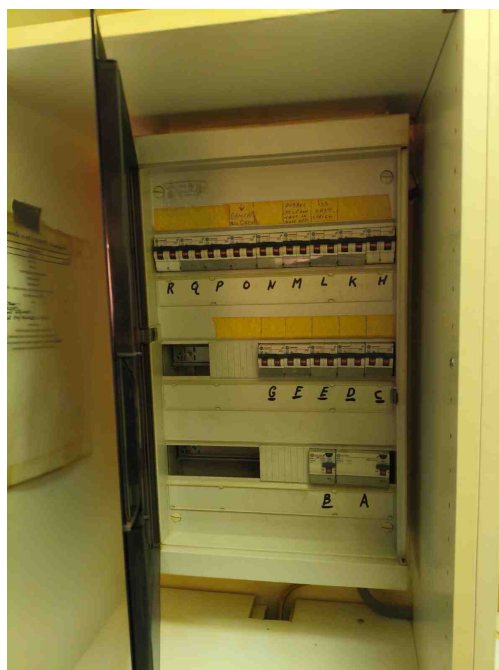
**B17** - De voedingsspanning is niet op elk bord vermeld (Boek 1: 3.1.3.3).  
*Opmerking: Oa bord 1*

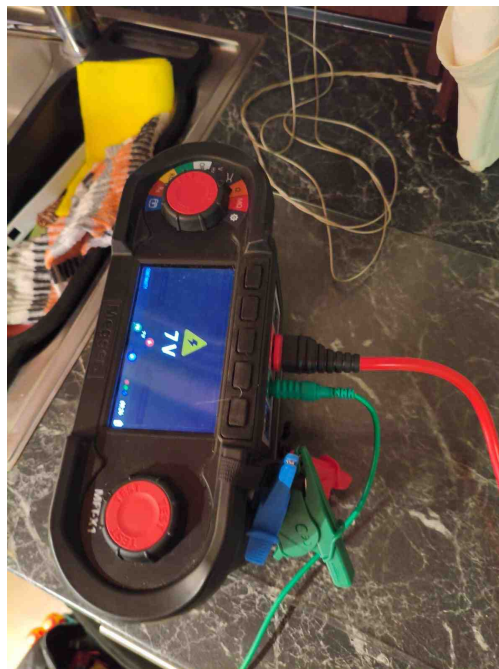
**A12** - Het toestel van de klasse I is niet met de beschermingsgeleider verbonden (Boek 1: 5.4.3.6).  
*Opmerking: Oa dampkap 7v op omhulsel gemeten*

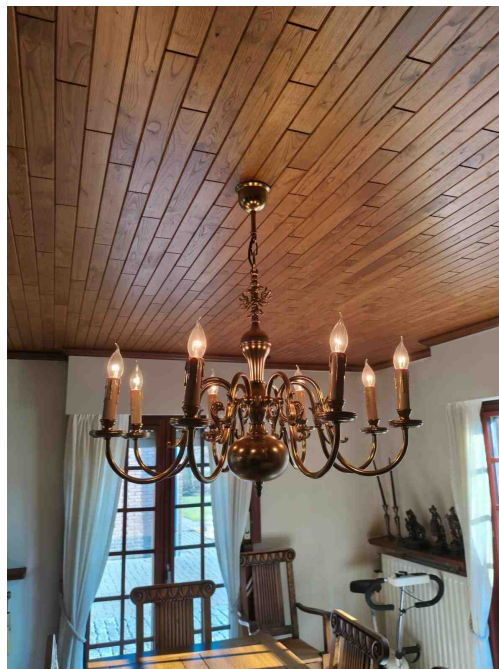
Klasse 0 armaturen

*Opmerking: Oa living ,eetplaats, gang en gang boven , ....*

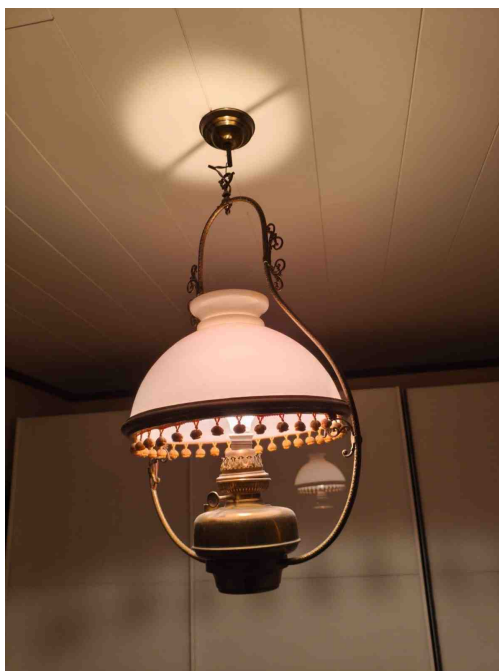
Klasse 0 armaturen

*Opmerking: Oa living ,eetplaats, gang en gang boven , ....*

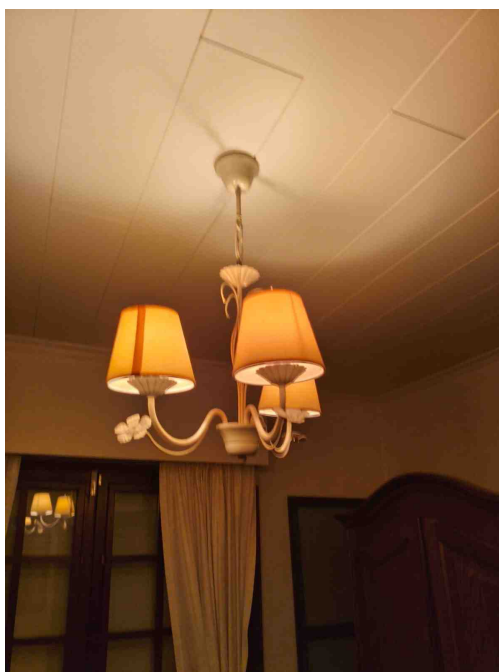
Klasse 0 armaturen

*Opmerking: Oa living ,eetplaats, gang en gang boven , ....*

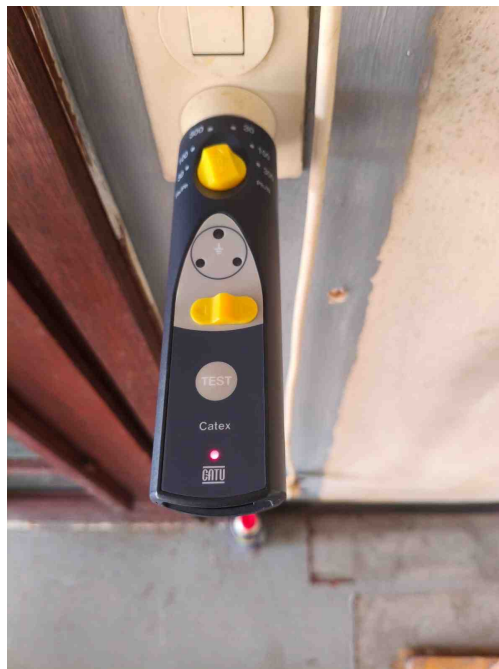
**A16** - Er is geen continuïteit van de beschermingsgeleider van de contactdoos (Boek 1: 5.4.3.4).  
*Opmerking: Oa aan cv ketel, berging*
