**Verslag huishoudelijke elektrische installatie op laagspanning en zeer lage spanning****Algemeen:**

Referentie: <b>011-20260407-04</b>	Datum controle: <b>07/04/2026</b>
Keurder: <b>011</b>

Eigenaar: <b>Onbekend</b>	EAN-code: <b>531448820060680899</b>
Adres installatie: <b>De Langhestraat 40, 2800 - Mechelen</b>	Nummer teller(s): <b>1SAG1105530696</b>
Distributienetbeheerder installatie: <b>Fluvius</b>	
Datum uitvoering installatie:	<input checked="" type="checkbox"/> Vóór 01/10/1981 <input checked="" type="checkbox"/> Tussen 01/10/1981 en 01/06/2020 <input type="checkbox"/> Vanaf 01/06/2020
Type:	<input checked="" type="checkbox"/> Wooneenheid <input type="checkbox"/> Niet-huishoudelijk <input type="checkbox"/> PV <input type="checkbox"/> Batterij <input type="checkbox"/> Laadpaal

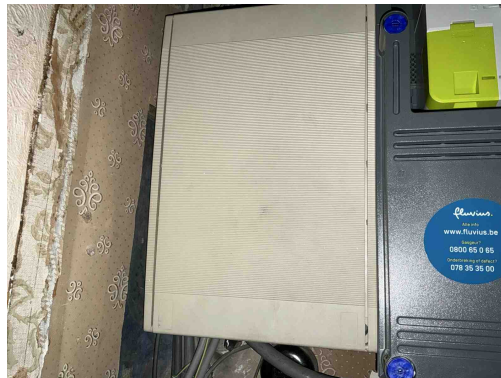
Inbreuk(en):

**B17** - De voedingsspanning is niet op elk bord vermeld (Boek 1: 3.1.3.3).  
*Opmerking: Oa bord 1*

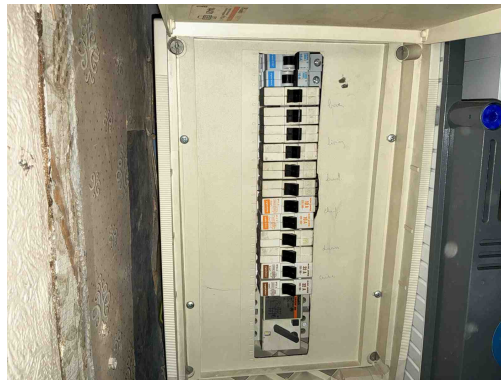
Inbreuk(en):

**B17** - De voedingsspanning is niet op elk bord vermeld (Boek 1: 3.1.3.3).  
*Opmerking: Oa bord 1*

**B06** - Het elektrisch verdeelbord heeft niet de minimale beschermingsgraad IPXX-B in een gewone ruimte (Boek 1: 4.2.2.3).  
*Opmerking: Oa bord 1*

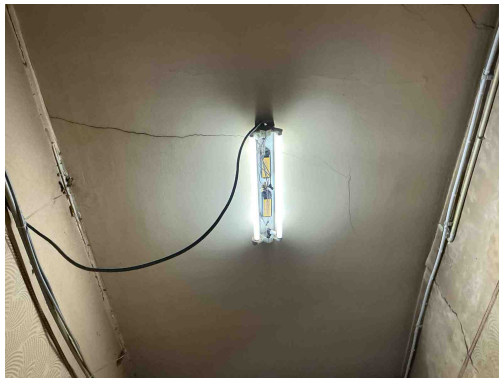
Inbreuk(en):

**T21** - Het elektrisch materieel is niet geplaatst volgens de voorschriften van de fabrikant/ regels van goed vakmanschap . (Boek 1: 1.4.1.3)

*Opmerking: Oa 3 geleiders in 1 klem , lichtpunt berging*

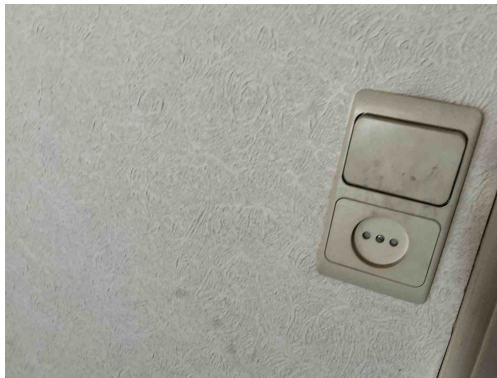
Inbreuk(en):

**A20** - Er bevindt zich een contactdoos zonder beschermingsgeleider in de elektrische installatie. Deze is niet geplaatst achter een differentieelstroombeschermingsinrichting met grote (max. 30mA) of zeer grote (max. 10mA) gevoeligheid.

*Opmerking: Oa slaapkamers*

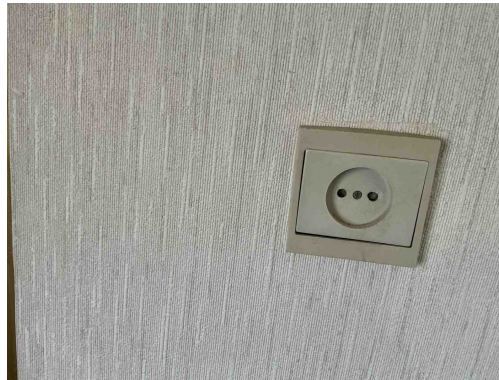
Inbreuk(en):

**A20** - Er bevindt zich een contactdoos zonder beschermingsgeleider in de elektrische installatie. Deze is niet geplaatst achter een differentieelstroombeschermingsinrichting met grote (max. 30mA) of zeer grote (max. 10mA) gevoeligheid.

*Opmerking: Oa slaapkamers*

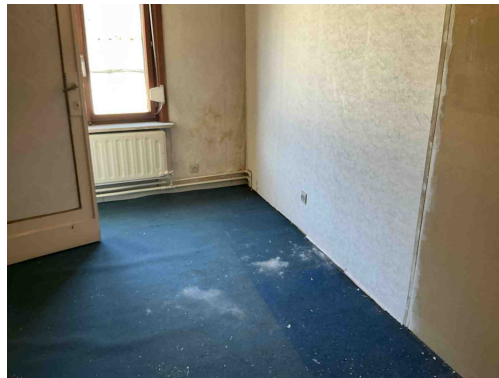
Inbreuk(en):

**A20** - Er bevindt zich een contactdoos zonder beschermingsgeleider in de elektrische installatie. Deze is niet geplaatst achter een differentieelstroombeschermingsinrichting met grote (max. 30mA) of zeer grote (max. 10mA) gevoeligheid.

*Opmerking: Oa slaapkamers*
