Verlag huishoudelijke elektrische installatie op laagspanning en zeer lage spanning

Referentie: 006-20260402-03	Datum controle: 02/04/2026
Keurder: 006

Eigenaar: Onbekend	EAN-code: 541448820056101018
Adres installatie: Zonnedauwstraat 17, 2200 - Herentals	Nummer teller(s): 1sag1200398144
Distributienetbeheerder installatie: Fluvius	
Datum uitvoering installatie:	<input type="checkbox"/> Vóór 01/10/1981 <input checked="" type="checkbox"/> Tussen 01/10/1981 en 01/06/2020 <input type="checkbox"/> Vanaf 01/06/2020
Type:	<input checked="" type="checkbox"/> Woonenheid <input type="checkbox"/> Niet-huishoudelijk <input type="checkbox"/> PV <input type="checkbox"/> Batterij <input type="checkbox"/> Laadpaal

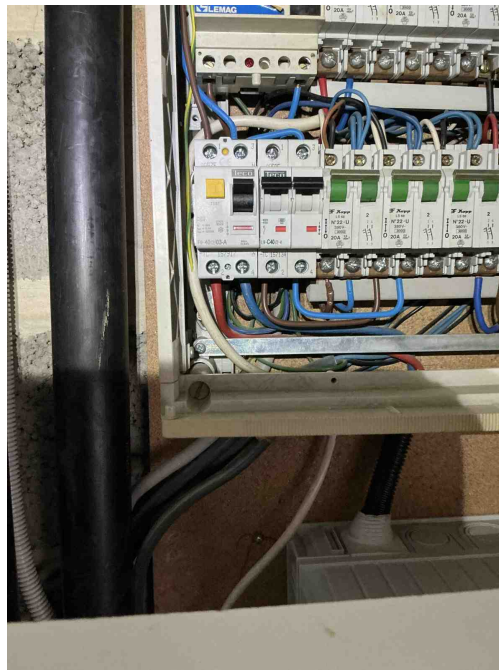
D04 - De hoofddifferentieelstroominrichting is niet verzegelbaar (Boek 1: 4.2.4.3).

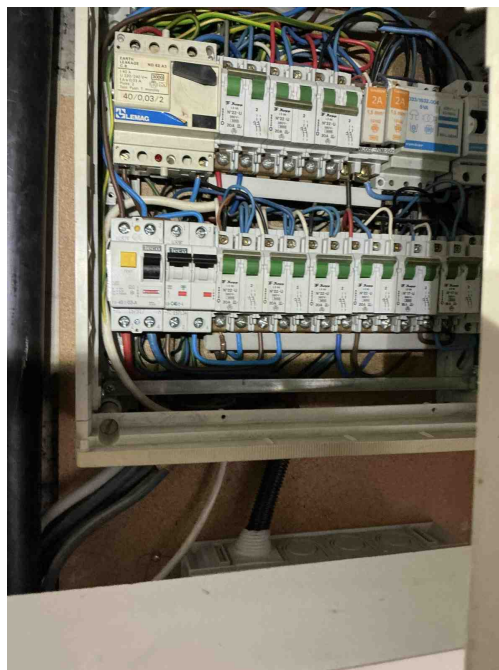
B28 - Het elektrisch verdeelbord in een huishoudelijke ruimte is niet voorzien van een achterwand (Boek 1: 5.3.5.1).
Opmerking: Bord1

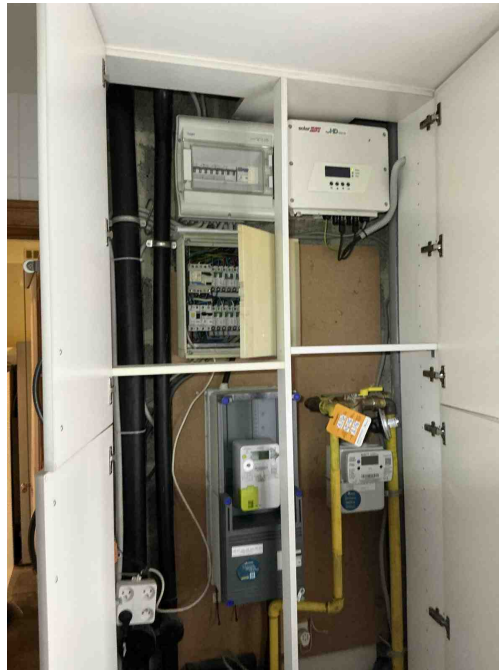
B02 - Het elektrisch verdeelbord is onvoldoende bereikbaar (Boek 1: 5.3.5.1).
Opmerking: Bord2, bord3

B18 - Het volgnummer is niet op elk bord vermeld (Boek 1: 3.1.3.3).
Opmerking: Beide

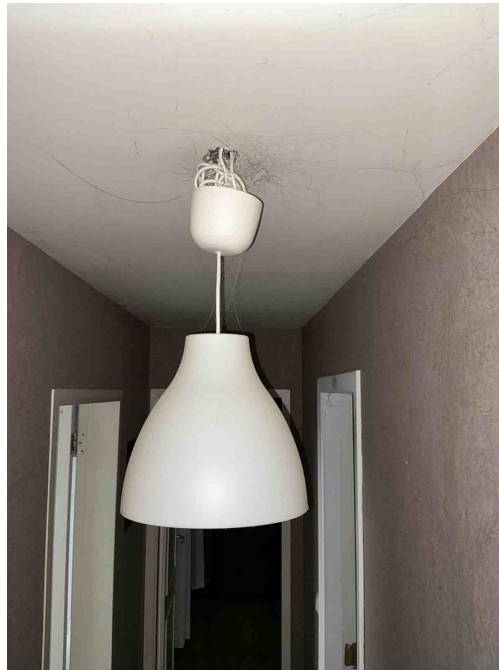
T21 - Het elektrisch materieel is niet geplaatst volgens de voorschriften van de fabrikant/ regels van goed vakmanschap . (Boek 1: 1.4.1.3)

Opmerking: Verlichting boven, Schroeven bord1, verdeelstekker vast opgesteld, aansluitingen verlichting veranda

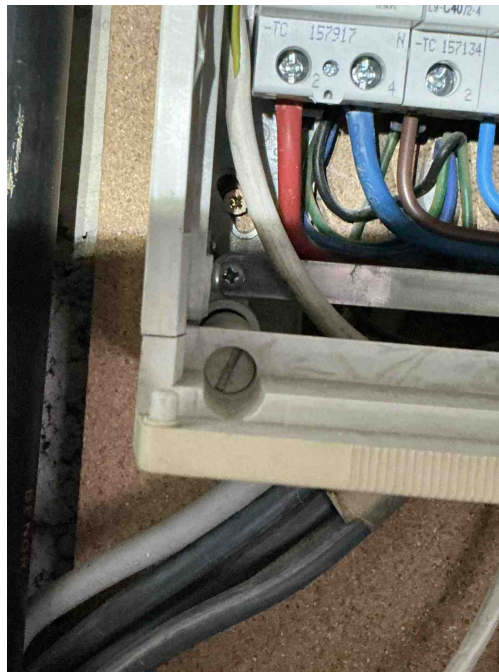
T21 - Het elektrisch materieel is niet geplaatst volgens de voorschriften van de fabrikant/ regels van goed vakmanschap . (Boek 1: 1.4.1.3)

Opmerking: Verlichting boven, Schroeven bord1, verdeelstekker vast opgesteld, aansluitingen verlichting veranda

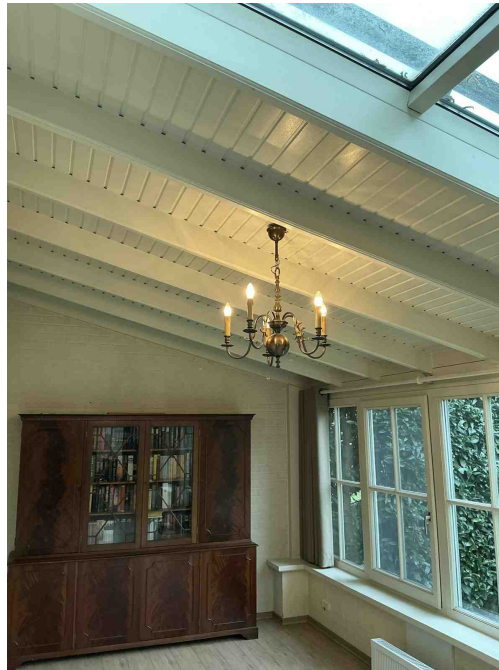
T21 - Het elektrisch materieel is niet geplaatst volgens de voorschriften van de fabrikant/ regels van goed vakmanschap . (Boek 1: 1.4.1.3)

Opmerking: Verlichting boven, Schroeven bord1, verdeelstekker vast opgesteld, aansluitingen verlichting veranda

Toestellen klasse 00 en 0I zijn verboden.

Opmerking: Woonkamer, veranda

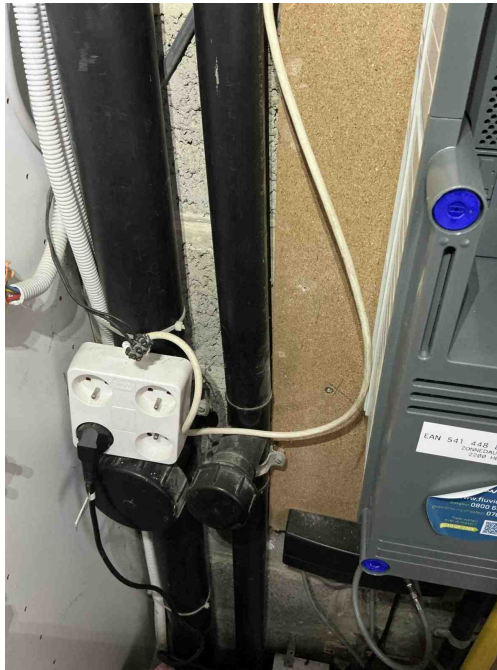
- T21** - Het elektrisch materieel is niet geplaatst volgens de voorschriften van de fabrikant/ regels van goed vakmanschap . (Boek 1: 1.4.1.3)
Opmerking: Verlichting boven, Schroeven bord1, verdeelstekker vast opgesteld, aansluitingen verlichting veranda
- C21** - Het gebruik van geleiders van het type VOB, zonder bijkomende afscherming is niet toegestaan (Boek 1: 5.2.9.6).
Opmerking: Links van kWh-meter
- C35** - Er zijn doorverbindingen gemaakt met lusterklemmen; er kon niet aangetoond worden dat deze klemmen geschikt zijn voor de aanwezige spanning, stroom en draadsectie en dat ze "CE" zijn (Boek 1: 1.4.2.1.).
Opmerking: Links van kWh-meter, bureau

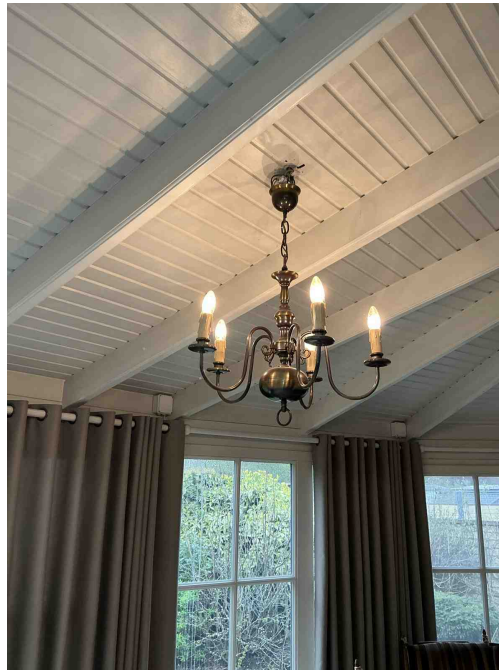
T21 - Het elektrisch materieel is niet geplaatst volgens de voorschriften van de fabrikant/ regels van goed vakmanschap . (Boek 1: 1.4.1.3)

Opmerking: Verlichting boven, Schroeven bord1, verdeelstekker vast opgesteld, aansluitingen verlichting veranda

Toestellen klasse 00 en 0I zijn verboden.

Opmerking: Woonkamer, veranda

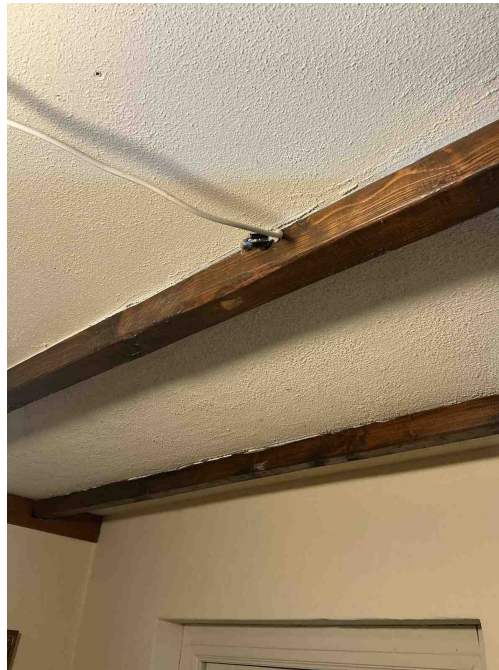
C35 - Er zijn doorverbindingen gemaakt met lusterklemmen; er kon niet aangetoond worden dat deze klemmen geschikt zijn voor de aanwezige spanning, stroom en draadsectie en dat ze "CE" zijn (Boek 1: 1.4.2.1.).

Opmerking: Links van kWh-meter, bureau

C26 - De verbindingen zijn niet gebeurd in borden, in aftakdozen, aan de klemmen van contactdozen, schakelaars of in de verlichtingstoestellen (Boek 1: 5.2.6.1).

Opmerking: Bureau

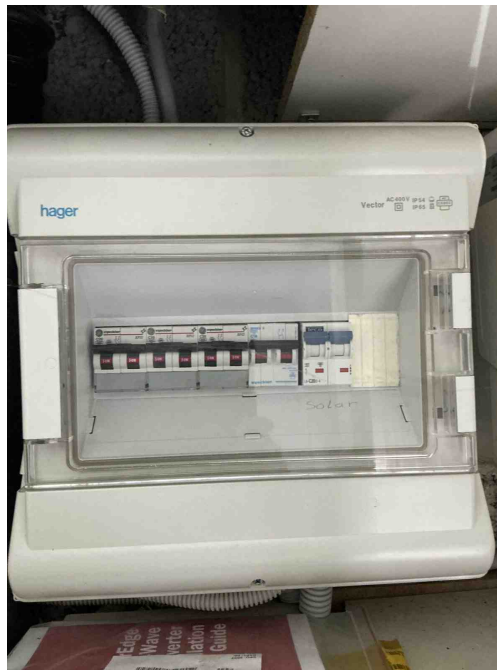
B04 - De aanduiding van de kringen, klemmen en/of schakelapparatuur ontbreekt, is onjuist of is onvolledig (Boek 1: 3.1.3.1/5.1.6.1).
Opmerking: Bord2

B18 - Het volgnummer is niet op elk bord vermeld (Boek 1: 3.1.3.3).
Opmerking: Beide

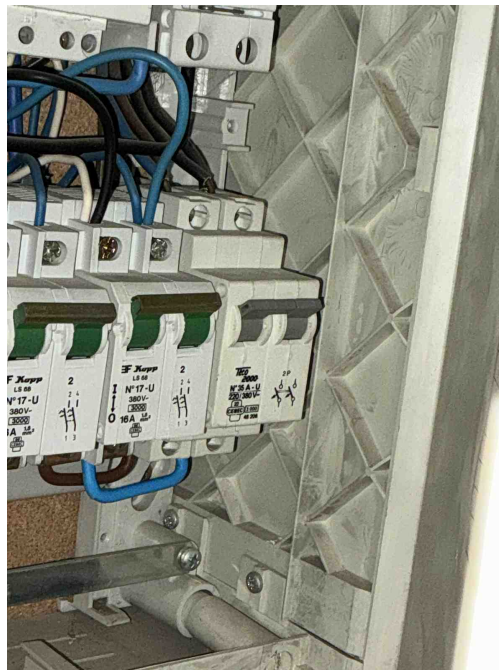
D08 - De nodige markeringen op de beveiligingstoestellen ontbreken of zijn onleesbaar (Boek 1: 5.3.5.5).
Opmerking: Stroom automaat kookplaat

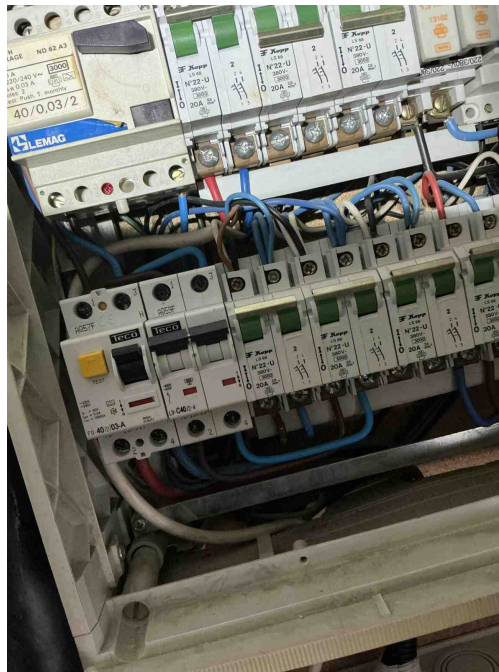
- C04** - De waarde van de beveiliging tegen overbelasting is niet in overeenstemming met de leiding of verbruiker stroomafwaarts (Boek 1: 4.4.1.1).
Opmerking: Stopk beneden
- C07** - Stroombanen uitgevoerd door middel van parallel verbonden leidingen hebben niet dezelfde kenmerken zoals type, sectie, lengte, plaatsingswijze (Boek 1: 4.4.3.4).
Opmerking: Stopk beneden
- C38** - Het gebruikte kabeltype (snoerkabel) voldoet niet aan de specificaties die van toepassing zijn op voedingsleidingen voor vaste installatie (Boek 1: 1.4.2.1, 5.2.6.2).

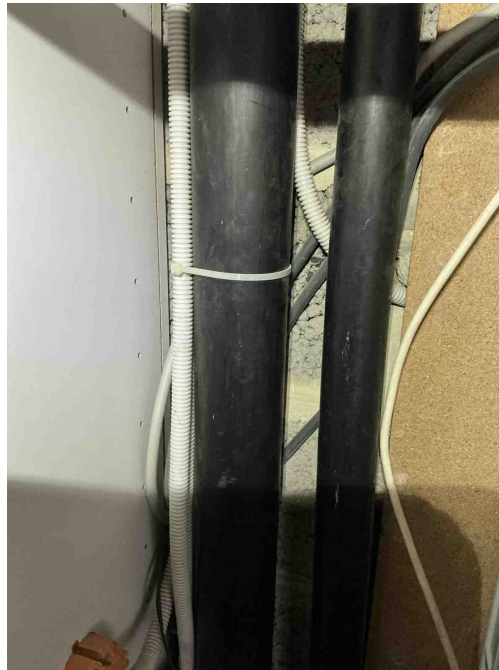
C24 - De afstand tussen de elektrische leiding(en) en niet elektrische leiding(en) is onvoldoende (Boek 1: 5.2.8).

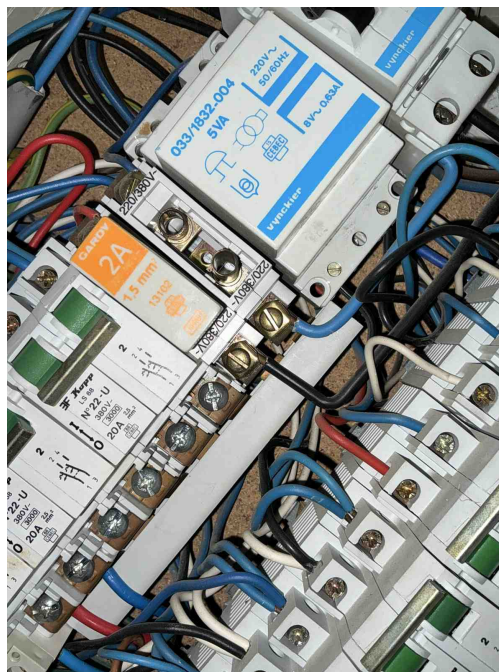
B30 - De houder van de beveiliging in een huishoudelijke ruimte is niet voorzien van aangepaste kalibreerelementen (Boek1: 5.3.5.5).

Opmerking: Bord1

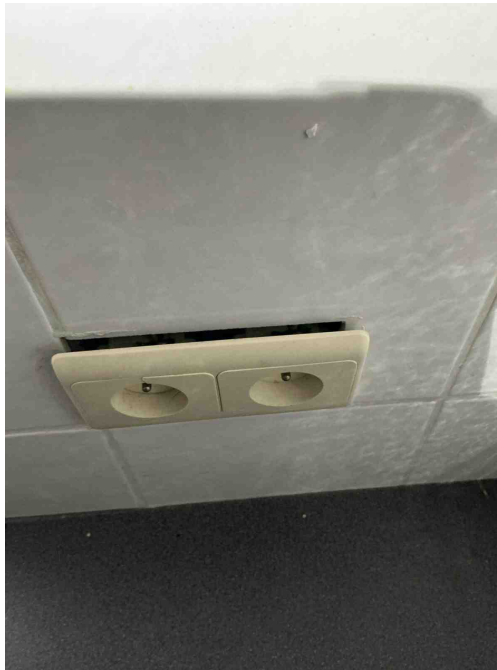
T10 - Bepaalde contactdozen en/of schakelaars zijn niet degelijk bevestigd (Boek 1: 1.4.1.3).
Opmerking: Technische ruimte, keuken

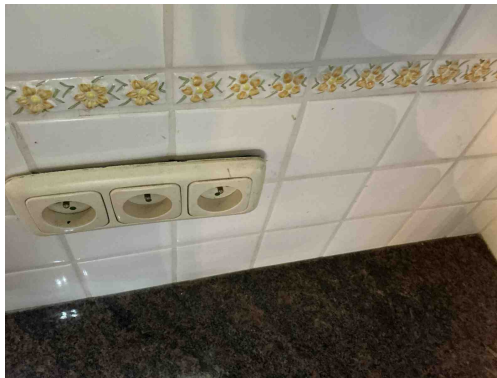
T10 - Bepaalde contactdozen en/of schakelaars zijn niet degelijk bevestigd (Boek 1: 1.4.1.3).
Opmerking: Technische ruimte, keuken

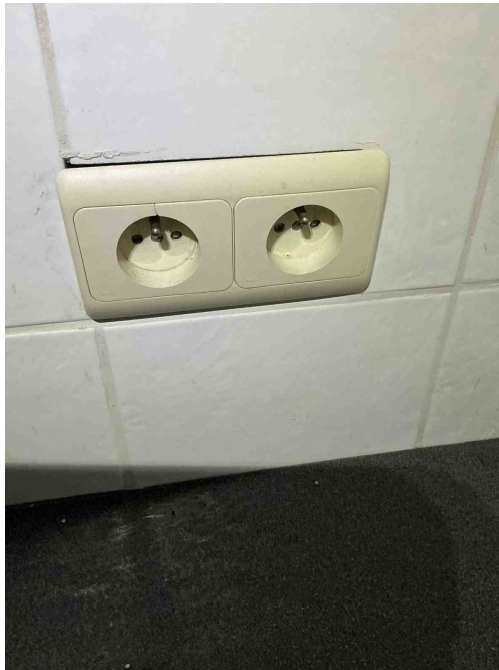
T09 - Bepaalde contactdozen en/of schakelaars zijn beschadigd (Boek 1: 1.4.1.3).
Opmerking: Technische ruimte

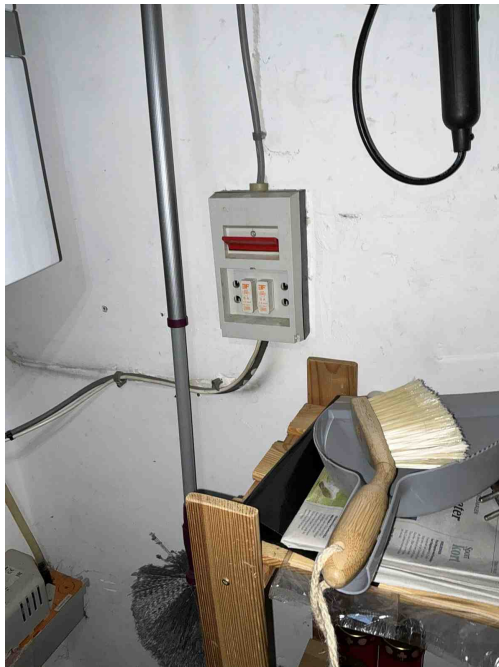
B29 - Het elektrisch verdeelbord in een huishoudelijke ruimte is niet voorzien van een deur (Boek1: 5.3.5.1).
Opmerking: Bord3

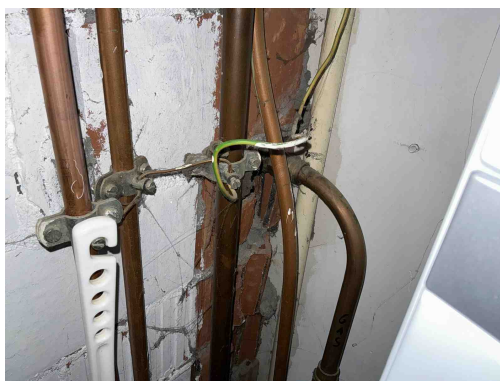
E04 - De continuïteit van de (hoofd)equipotentiale verbindingen is niet gegarandeerd (Boek 1: 5.4.4.1 / 5.4.4.2).
Opmerking: Bijkomende aan cv ketel

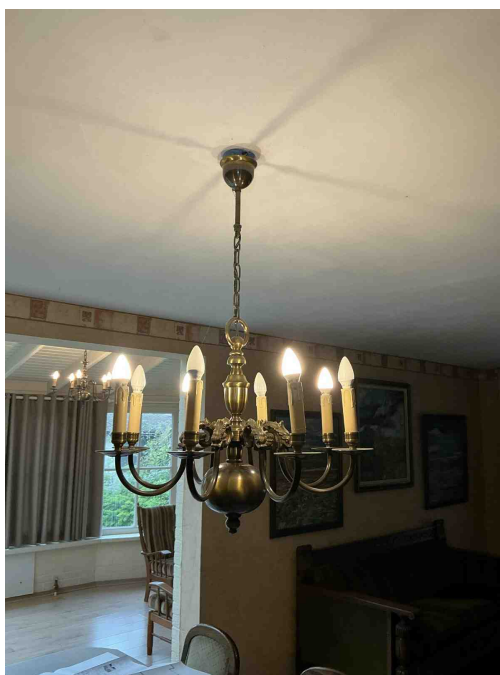
Toestellen klasse 00 en 0I zijn verboden.
Opmerking: Woonkamer, veranda

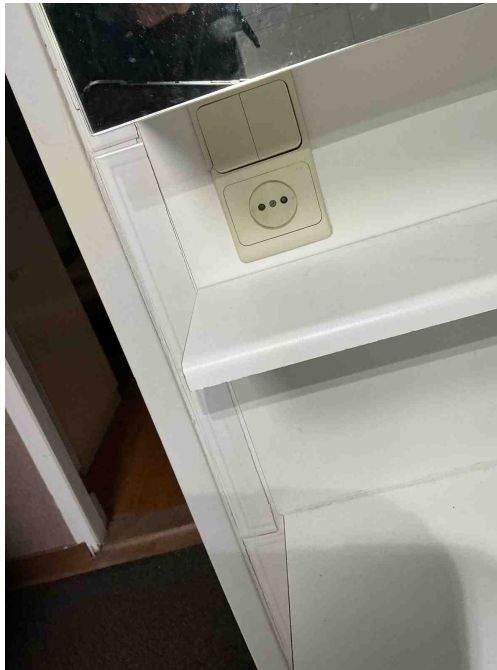
A16 - Er is geen continuïteit van de beschermingsgeleider van de contactdoos (Boek 1: 5.4.3.4).
Opmerking: Woonkamer, veranda, badkamer

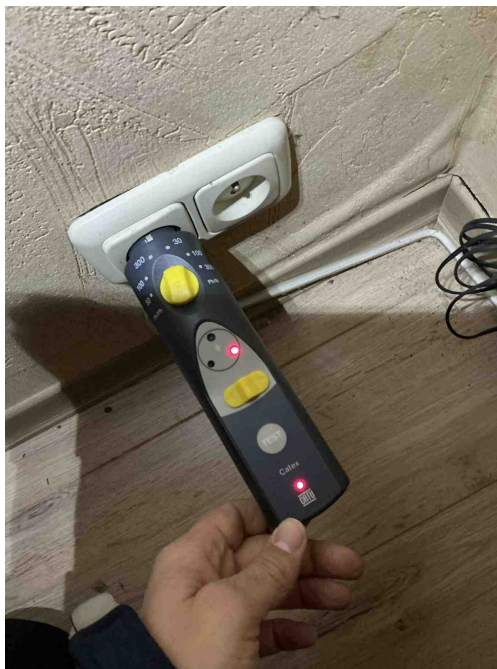
A16 - Er is geen continuïteit van de beschermingsgeleider van de contactdoos (Boek 1: 5.4.3.4).
Opmerking: Woonkamer, veranda, badkamer

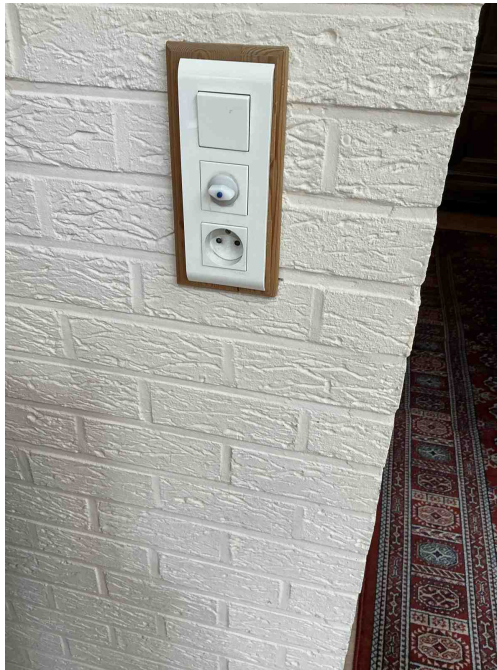
A16 - Er is geen continuïteit van de beschermingsgeleider van de contactdoos (Boek 1: 5.4.3.4).
Opmerking: Woonkamer, veranda, badkamer

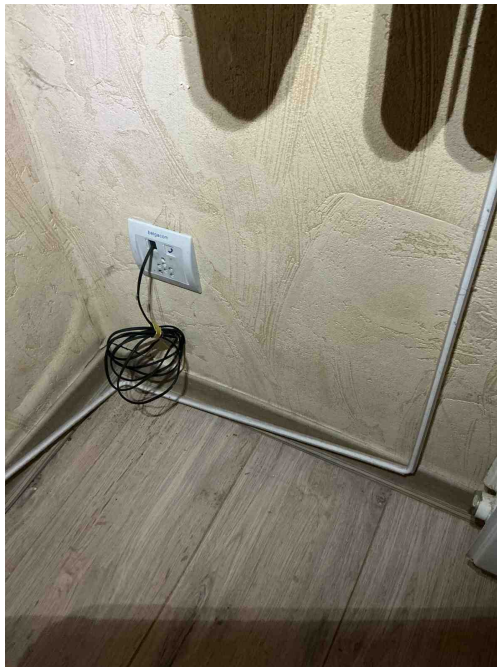
C13 - Onvoldoende bevestiging van de leiding(en) (Boek 1: 5.2.9.5).
Opmerking: Woonkamer

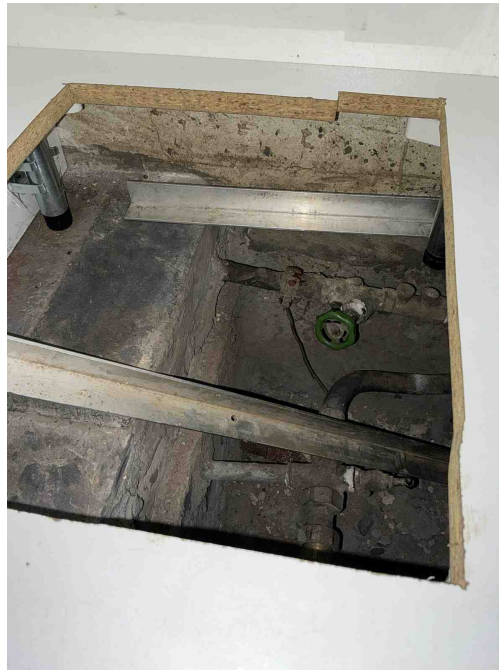
E03 - De doorsnede van de hoofdequipotentiale verbindingen is ontoereikend (Boek 1: 5.4.4.1).
Opmerking: Water
