Asbestinventarisattest

Ploegsteertplein 13, 2600 Antwerpen

Attestnummer : **20260813-000242.000**
Uitgegeven op : **13.08.2026**
Geldig tot : **13.08.2031**

Niet-asbestveilig

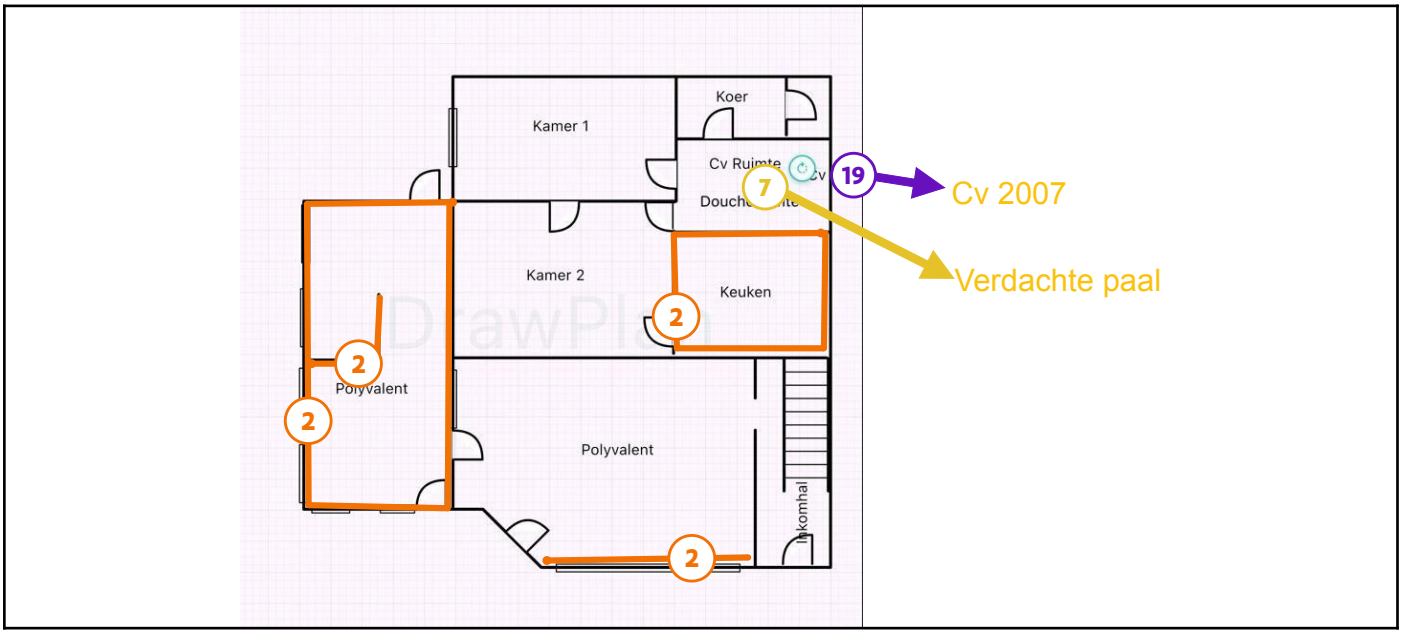
Plan 1.2: Grondplan glvl

Beschrijving	Type	Actie
2. Beplating binnen (glvl+zolder).	Asbestmateriaal	Verwijderen
7. Verloren bekistingspaal	Asbestmateriaal	Zorgvuldig beheren
19. CV-installaties glvl en +1.	Overige ruimte of materiaal	-

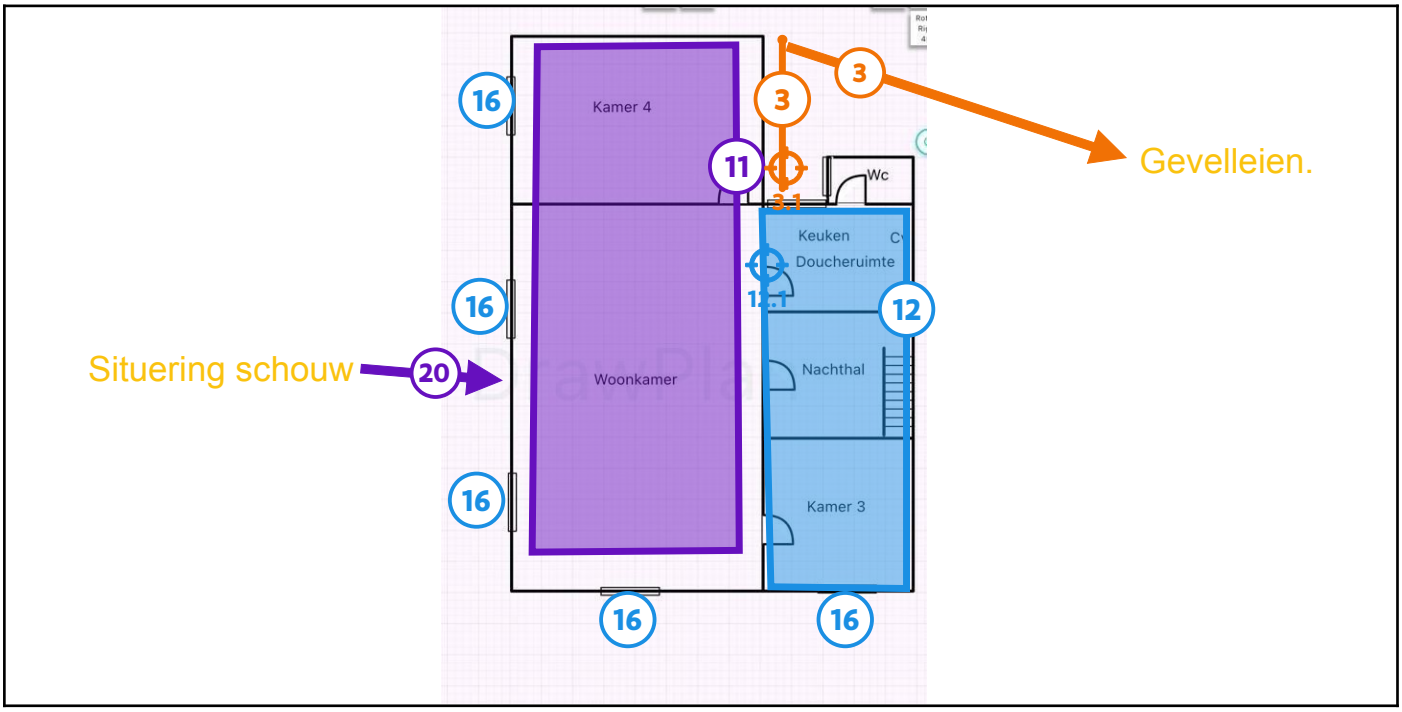
Plan 1.7: Grondplan 1ste

Beschrijving	Type	Actie
3. Gevelleien (achterbouw).	Asbestmateriaal	Verwijderen
3.1 Code: 7	Puntmonster	-
11. Overige vloerzeilen.	Advies	-
12. Vinyl keuken/hal/kamer 3.	Geen asbest	-
12.1 Code: 5	Puntmonster	-
16. Stopverf.	Geen asbest	-
20. Schachten/kokers/schouwen.	Overige ruimte of materiaal	-

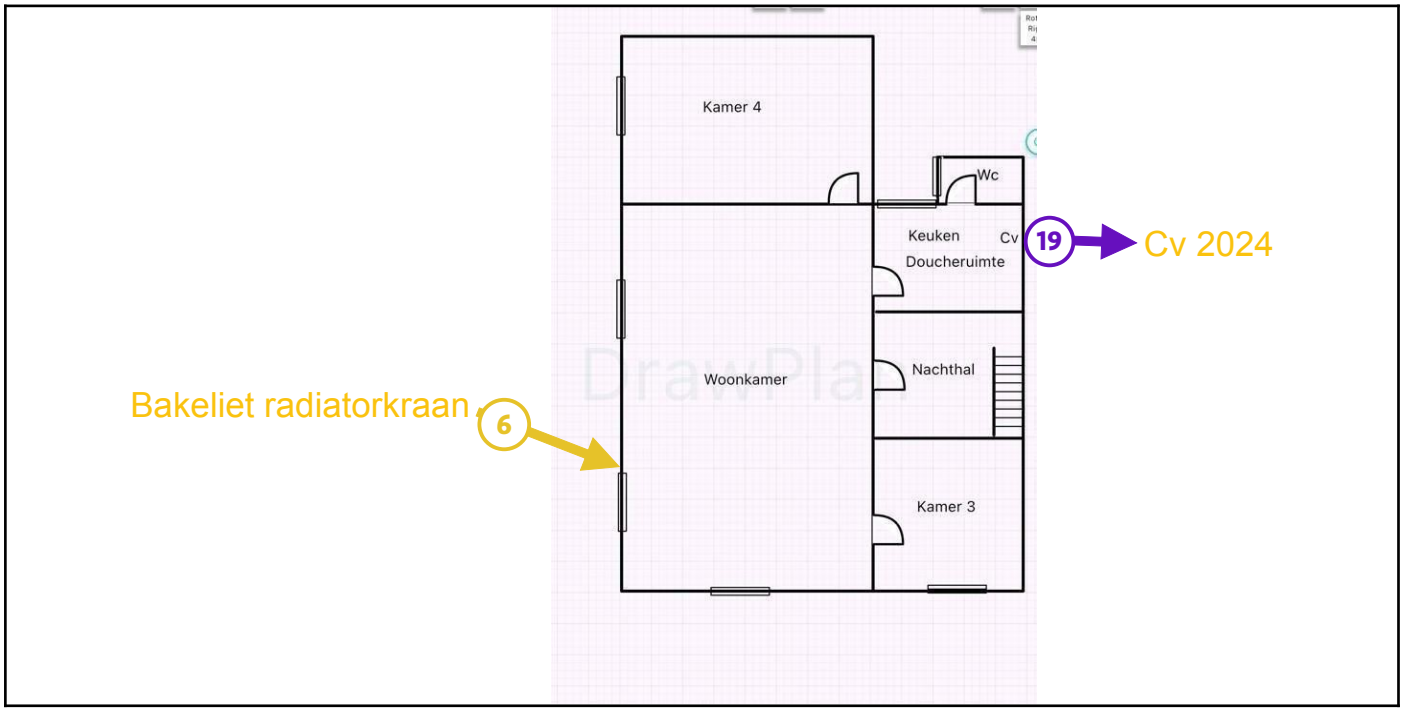
Plan 1.9: Grondplan 1ste

Beschrijving	Type	Actie
6. Bakeliet toep.(schakelaars-stopcontact.-verdeeldozen-radiatorknoppen)	Asbestmateriaal	Zorgvuldig beheren
19. CV-installaties glvl en +1.	Overige ruimte of materiaal	-

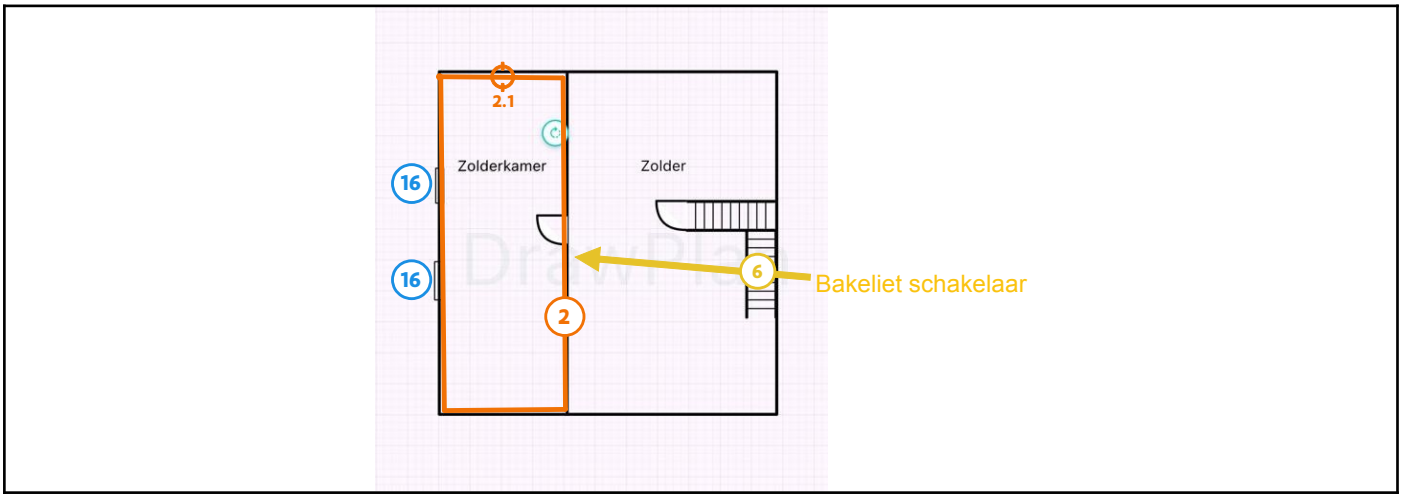
Plan 1.11: Grondplan zolder

Beschrijving	Type	Actie
2. Beplating binnen (glvl+zolder).	Asbestmateriaal	Verwijderen
2.1 Code: 3	Puntmonster	-
6. Bakeliet toep.(schakelaars-stopcontact.-verdeeldozen-radiatorknoppen)	Asbestmateriaal	Zorgvuldig beheren
16. Stopverf.	Geen asbest	-

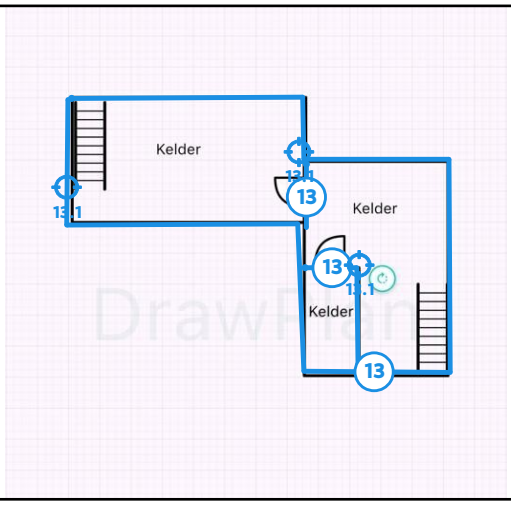
Plan 1.15: Grondplan kelder

Beschrijving	Type	Actie
13. Cementering kelder.	Geen asbest	-
13.1 Code: 2	Mengmonster	-

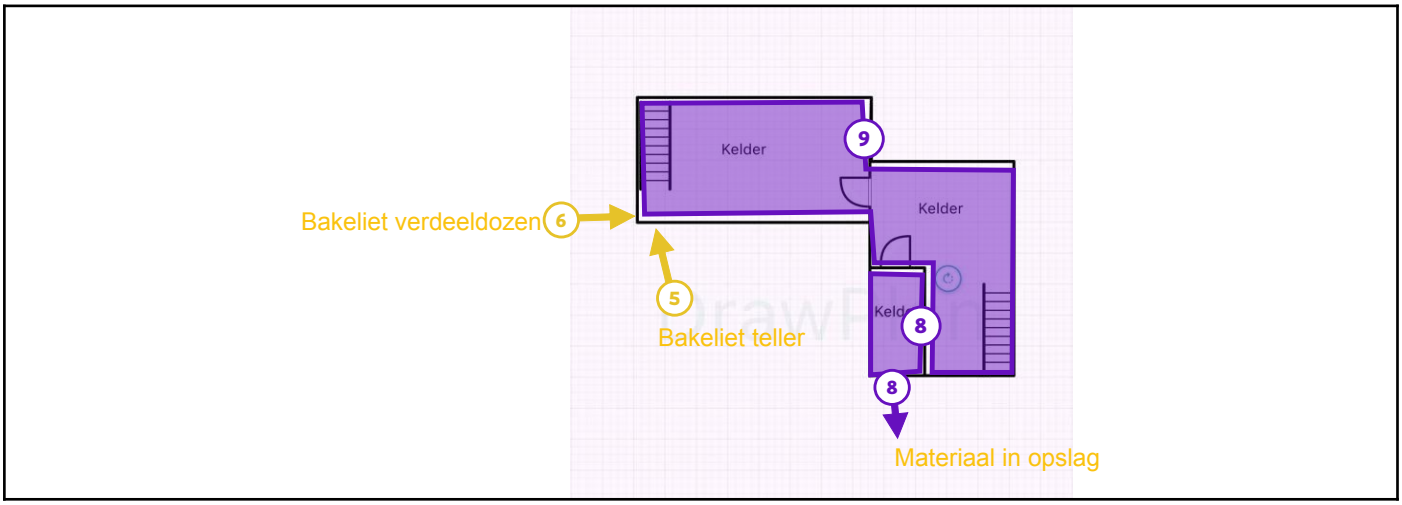
Plan 1.16: Grondplan kelder

Beschrijving	Type	Actie
5. Bakeliet Tellerkast	Asbestmateriaal	Zorgvuldig beheren
6. Bakeliet toep.(schakelaars-stopcontact.-verdeeldozen-radiatorknoppen)	Asbestmateriaal	Zorgvuldig beheren
8. Materiaal in opslag kelder.	Beperking	-
9. Kelder.	Advies	-

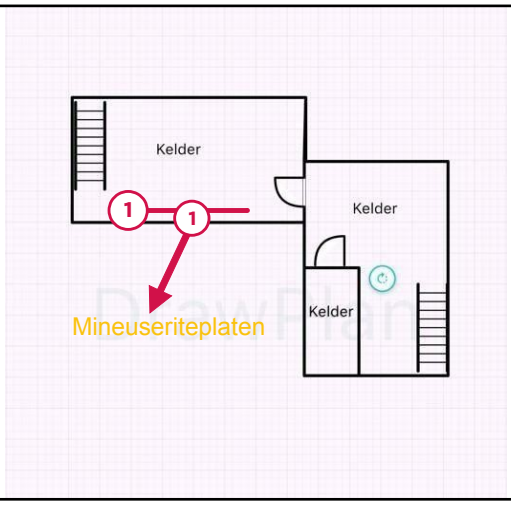
Plan 1.17: Grondplan kelder

Beschrijving	Type	Actie
1. Asbestcement afval	Asbestmateriaal	Dringend verwijderen

Beschrijving	Asbestcement afval
Type afvalstof	Betreft stock-voorraad of gedemonteerde asbestmaterialen
Aanwezige resten	Geen resten aanwezig
Omgeving	Binnen
Primaire drager	Vloer
Asbestmaterialen	• Dak- en gevelbekleding - Plaat
Bindmiddel van asbestmateriaal	Cement
Gebondenheid op basis van bindmiddel	Hecht
Hoeveelheid (gewicht - aantal)	• 50,00 kg - 1 stuk
Totaal gewicht	50,00 kg
Eenvoudig bereikbaar	Ja
Identificatiemethode	De asbestdeskundige beoordeelt het materiaal als asbestverdacht en dus asbesthoudend, en dit zonder monstername.
Opmerking	De vermelde hoeveelheid betreft een beredeneerde raming. Er worden geen rechten verleend aan deze hoeveelheid. Betreft mineuseritplaten in de kelder.

- Verwijder het asbestafval.
- Voer bijkomende staalname(s) uit.

- Eenvoudige handelingen: mag via doe-het-zelf of door werknemer(s) met opleidingsattest eenvoudige handelingen
  EH via doe-het zelf.

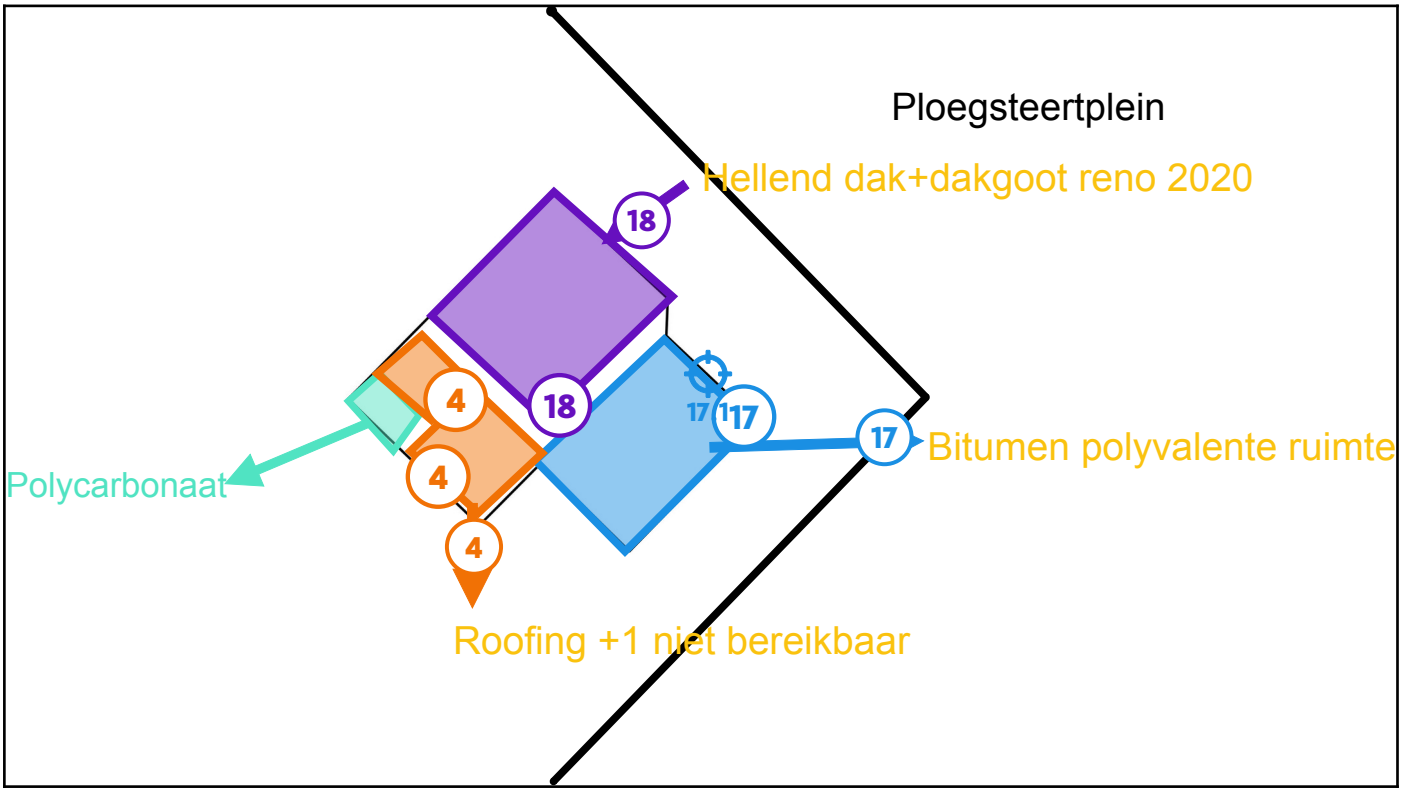
Plan 1.18: Woning plan

Beschrijving	Type	Actie
4. Roofing visueel plat dak +1.	Asbestmateriaal	Verwijderen
17. Bitumen polyvalente ruimte (links).	Geen asbest	-
17.1 Code: 4	Puntmonster	-
18. Onderdak+dakgoten.	Overige ruimte of materiaal	-

- Zorg voor een veilig beheer. Vermijd het beschadigen van het asbestmateriaal. Controleer de toestand jaarlijks op wijzigingen.
- Voer bijkomende staalname(s) uit.

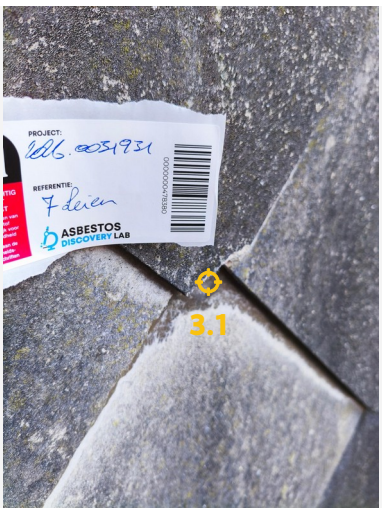
Fiche 3: Gevelleien (achterbouw).

Overzichtsfoto

Detailfoto

Eindbeoordeling materiaalrisico	Verhoogd materiaalrisico en/of verhoogde kans op vezelvrijgave

Gebondenheid	Categorie 1: hechtgebonden in oorsprong
Asbestsoort (vezeltype)	Alleen chrysotiel aanwezig
Asbestconcentratie	Laag (< 50%)
Afschermingsgraad van het gehele materiaal	Geheel of deels vrij aan de buitenlucht, maar geen contact met binnenlucht
Toestand van het materiaal	Matig beschadigd, matig verweerd

#	Type	Referentie	Resultaat
3.1	Puntmonster	7	Chrysotiel

Beschrijving	Gevelleien (achterbouw).
Omgeving	Buiten
Primaire drager	Wand buitenschil
Asbestmateriaal	Dak- en gevelbekleding - Lei, shingle
Bindmiddel van asbestmateriaal	Cement
Gebondenheid op basis van bindmiddel	Hecht
Hoeveelheid (oppervlakte - aantal)	• 12,00 m^2 - 1 stuk
Totale oppervlakte	12,00 m^2
Eenvoudig bereikbaar	Ja
Bevestigingswijze	• Geklemd • Genageld, geniet
Identificatiemethode	Een monstername door de asbestdeskundige met laboanalyse door een asbestlabo.
Destructieve handeling voor identificatie	Nee
Opmerking	Er werd een staal genomen aan een uitstekend stuk waardoor de waterdichtheid van de bedekking niet in het gedrang komt. De vermelde oppervlaktes, diktes en volumes betreffen een beredeneerde schatting. Er worden geen rechten verleend aan deze oppervlaktes/diktes/volumes.

- Verwijder dit asbestmateriaal zo snel mogelijk. Volg de toestand goed op.
- Hemelwater dat afspoelt van asbestcement daken of gevels kan asbestdeeltjes bevatten. Gebruik het enkel voor gesloten circuits (bv. spoelen toiletten). Reinig na het vervangen van het dak of de gevel de dakgoten en regenwaterput of -ton om asbesthoudend sediment of slib te verwijderen

- Eenvoudige handelingen: mag via doe-het-zelf of door werknemer(s) met opleidingsattest eenvoudige handelingen
  EH via doe-het zelf Standaard dragen van de nodige wegwerp beschermingsmiddelen FFP 3 masker , handschoenen en tyvec CAT III type 5-6 , afwasbaar schoeisel Indien mogelijk de ondervloer afdekken , leien voorzichtig verwijderen, extra fixeren, niet breken , niet gooien, onmiddellijk verpakken of voorzichtig in container met asbest bag plaatsen. Voldoende benevelen/bevochtigen tijdens de duur van de werken. Gebruik geen stortkokers. Voor hechtgebonden toepassingen: Bij verwijdering door doe-het-zelf moet men dit afval dubbel en luchtdicht verpakt aandienen bij het gemeentelijk recyclagepark. Men raadpleegt best op voorhand de voorwaarden van het recyclagepark. Indien leien in slechte staat zijn en kans bestaat op breken : Eenvoudige handeling opgeleid personeel , alle werknemer(s) moeten wel beschikken over een opleidingsattest eenvoudige handelingen 8u Zie ook link Zie https://ovam.vlaanderen.be/wie-mag-wat-

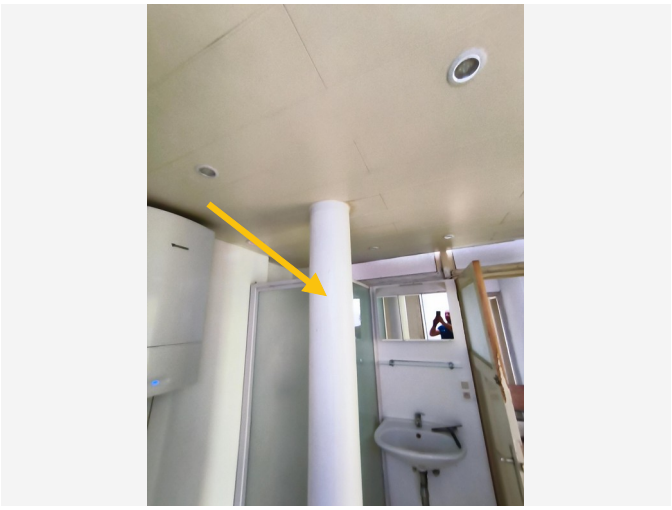
Fiche 7: Verloren bekistingspaal

Overzichtsfoto

- Eenvoudige handelingen: mag via doe-het-zelf of door werknemer(s) met opleidingsattest eenvoudige handelingen
  EH via doe-het zelf of opgeleid personeel (bij afbreken van de constructie) Wij adviseren door een aannemer of architect de stabiliteit te laten controleren. Indien de paal in zijn geheel verwijderd kan worden is dit mogelijk volgens techniek EH. Plaats indien nodig een andere steunpaal. Standaard dragen van de nodige wegwerp beschermingsmiddelen FFP 3 masker , handschoenen en tyvec CAT III type 5-6 , afspoelbaar schoeisel Extra bevochtigen van de bekistingspaal , beiteL rondom de paal boven en onder voorzichtig los zonder de bekisting te breken , de bekistingspaal verpakken in dubbel plastic folie , luchtdicht afsluiten en afvoeren als hechtgebonden afval. Voor hechtgebonden toepassingen: Bij verwijdering door doe-het-zelf moet men dit afval dubbel en luchtdicht verpakt aandienen bij het gemeentelijk recyclagepark. Men raadpleegt best op voorhand de voorwaarden van het recyclagepark. Zie ook link Zie https://ovam.vlaanderen.be/wie-mag-wat-verwijderen https://ovam.vlaanderen.be/voorzorgsmaatregelen-bij-asbestverwijdering https://ovam.vlaanderen.be/asbestafval-afvoeren Zie ook wetgevend kader (website van de OVAM en CODEX boek VI titel 3).

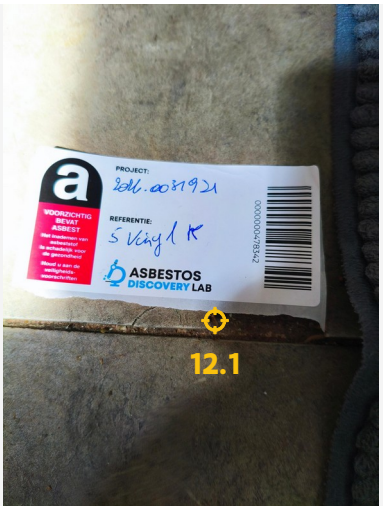
Fiche 12: Vinyl keuken/hal/kamer 3.

Geen asbest
