Asbestinventarisattest

Werchtersesteenweg 102, 3130 Begijnendijk

Attestnummer : **20240617-000244.000**
Uitgegeven op : **17.06.2024**
Geldig tot : **Onbeperkt** (er werden geen asbestmaterialen aangetroffen)

Asbestveilig

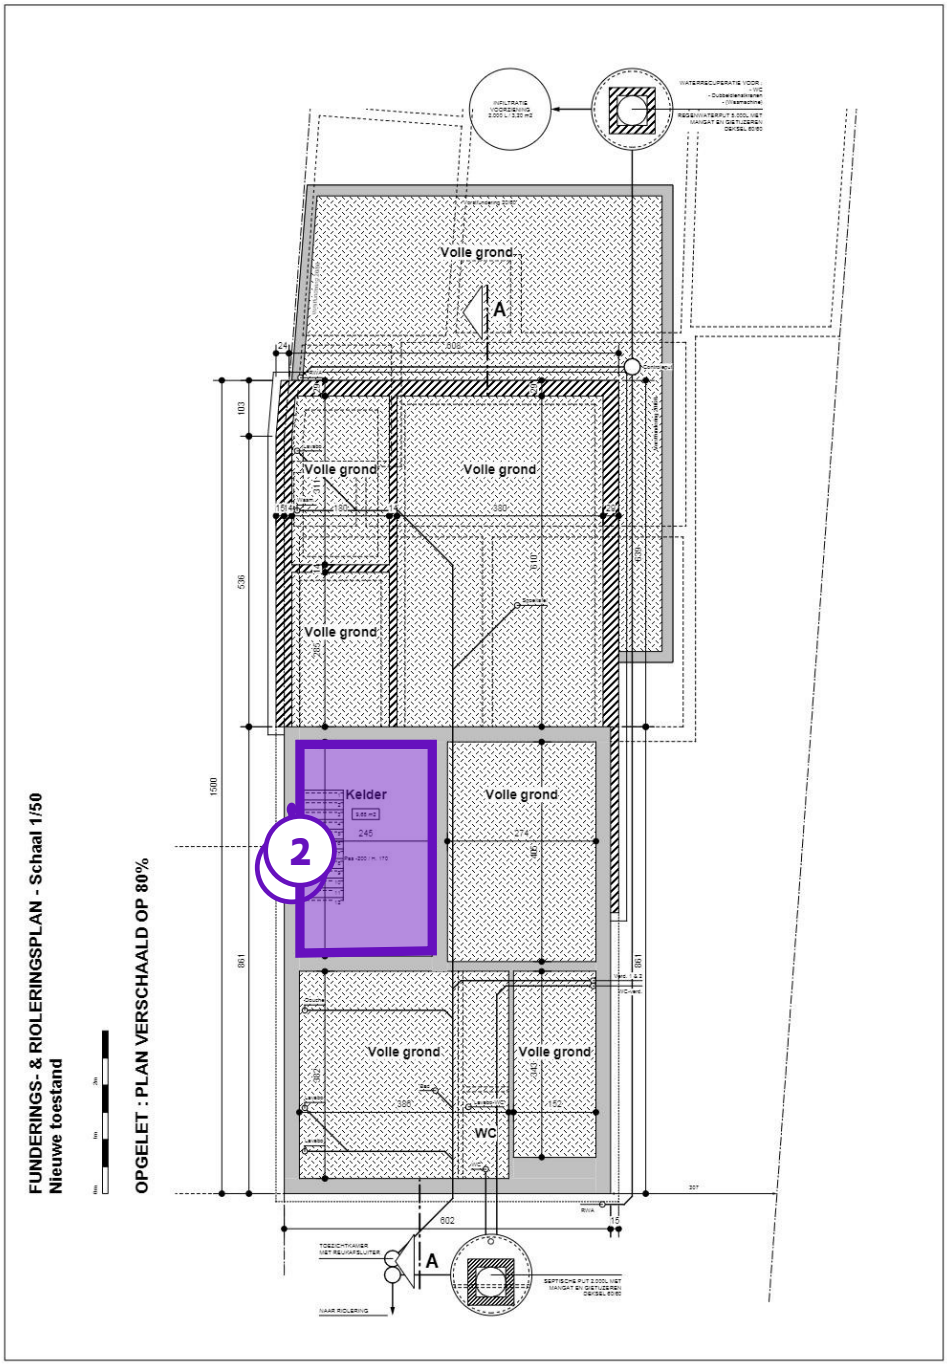
Plan 1.1: BA_1-17_P_N_1_Fundering

Beschrijving	Type	Actie
1. Kelderraam	Advies	-
2. Globale woning	Advies	-

Het raam situerend t.h.v. de kelder werd afgewerkt met een niet asbestverdachte mastiek, daar deze te elastisch was. Elastische kit is niet asbestverdacht.

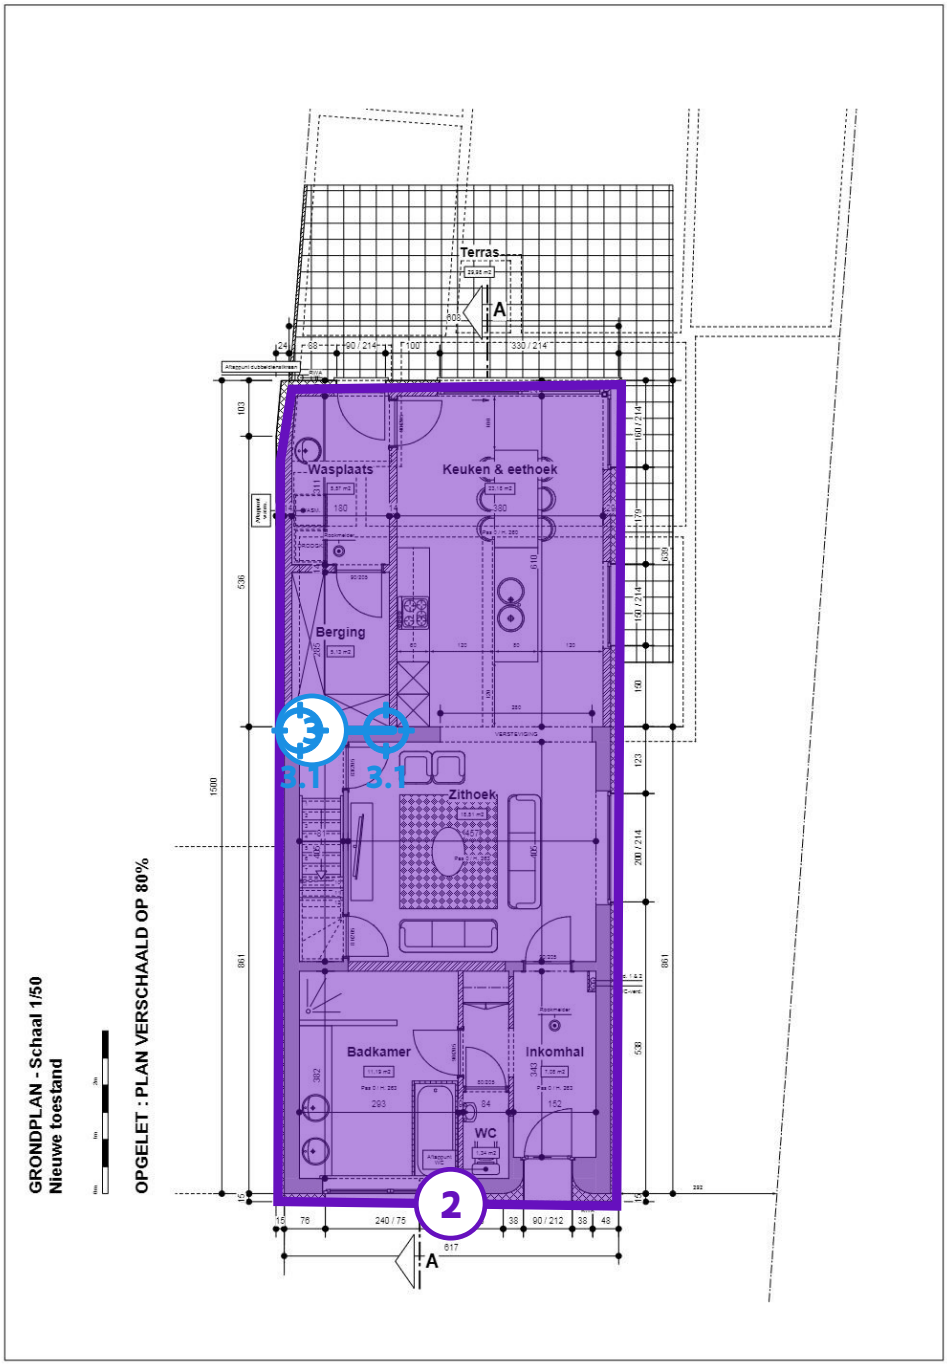
Plan 1.2: BA_1-18_P_N_2_Grondplan

Beschrijving	Type	Actie
2. Globale woning	Advies	-
3. Pleisterwerk muur "Berging"	Geen asbest	-

3.1 Code: AM01	Mengmonster	-

#	Type	Referentie	Resultaat
3.1	Mengmonster	AM01	Geen asbest

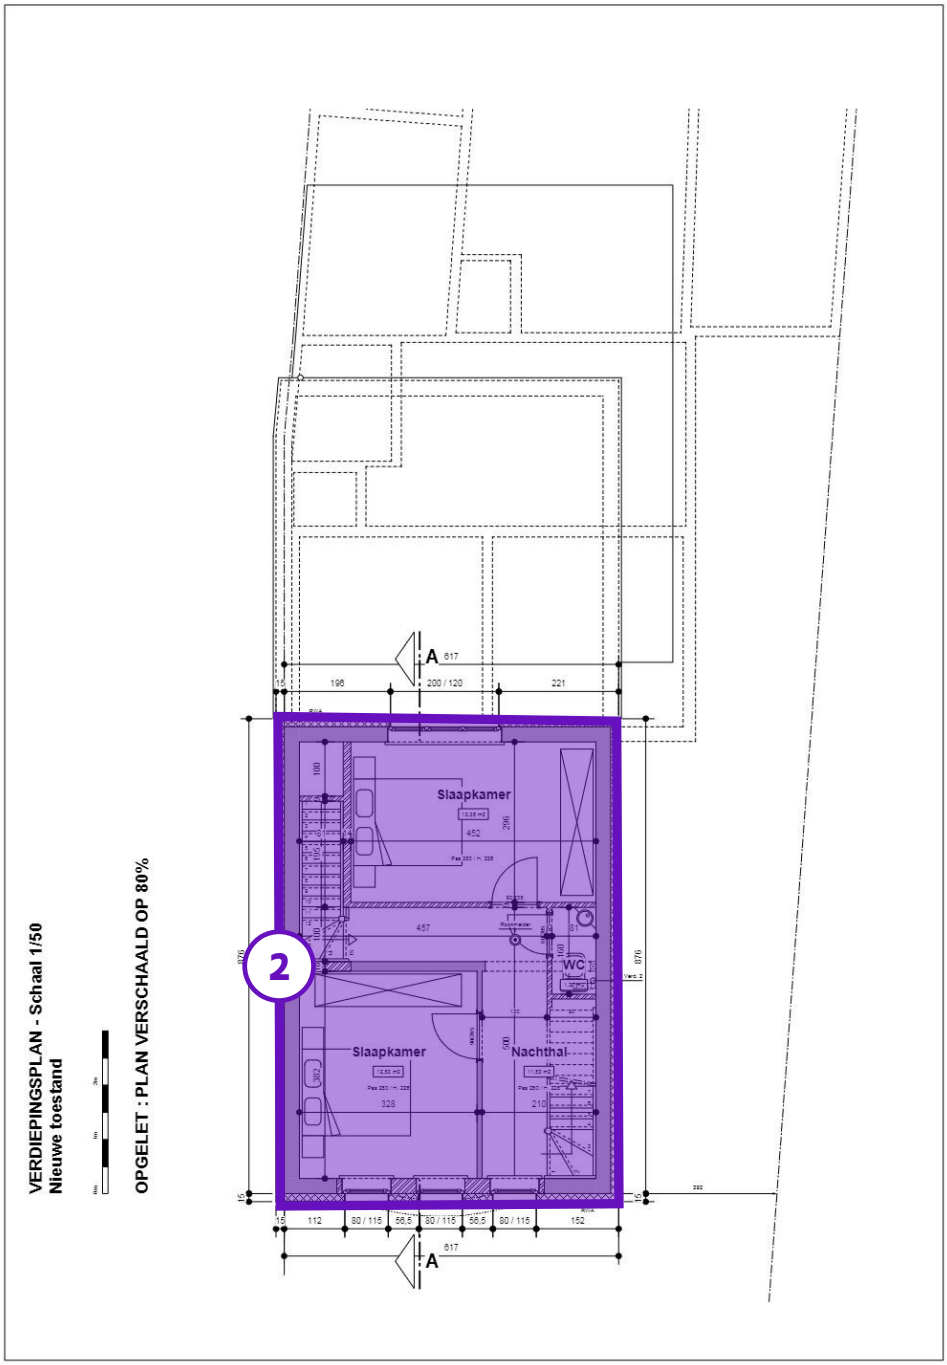
Plan 1.3: BA_1-19_P_N_3_Verdieping

Beschrijving	Type	Actie
2. Globale woning	Advies	-

De globale woning werd aan de binnenzijde volledig gestript tot op de blote baksteen. Enkel t.h.v. de "Berging" werd er nog een binnenmuur aangetroffen waar er pleisterwerk aanwezig was. Deze werd bemonsterd en alsook mee opgenomen in dit asbestattest. Eveneens werd er in de woning geen pleisterwerk aangetroffen t.h.v. de plafonds. Daar deze ook volldig zijn gestript.

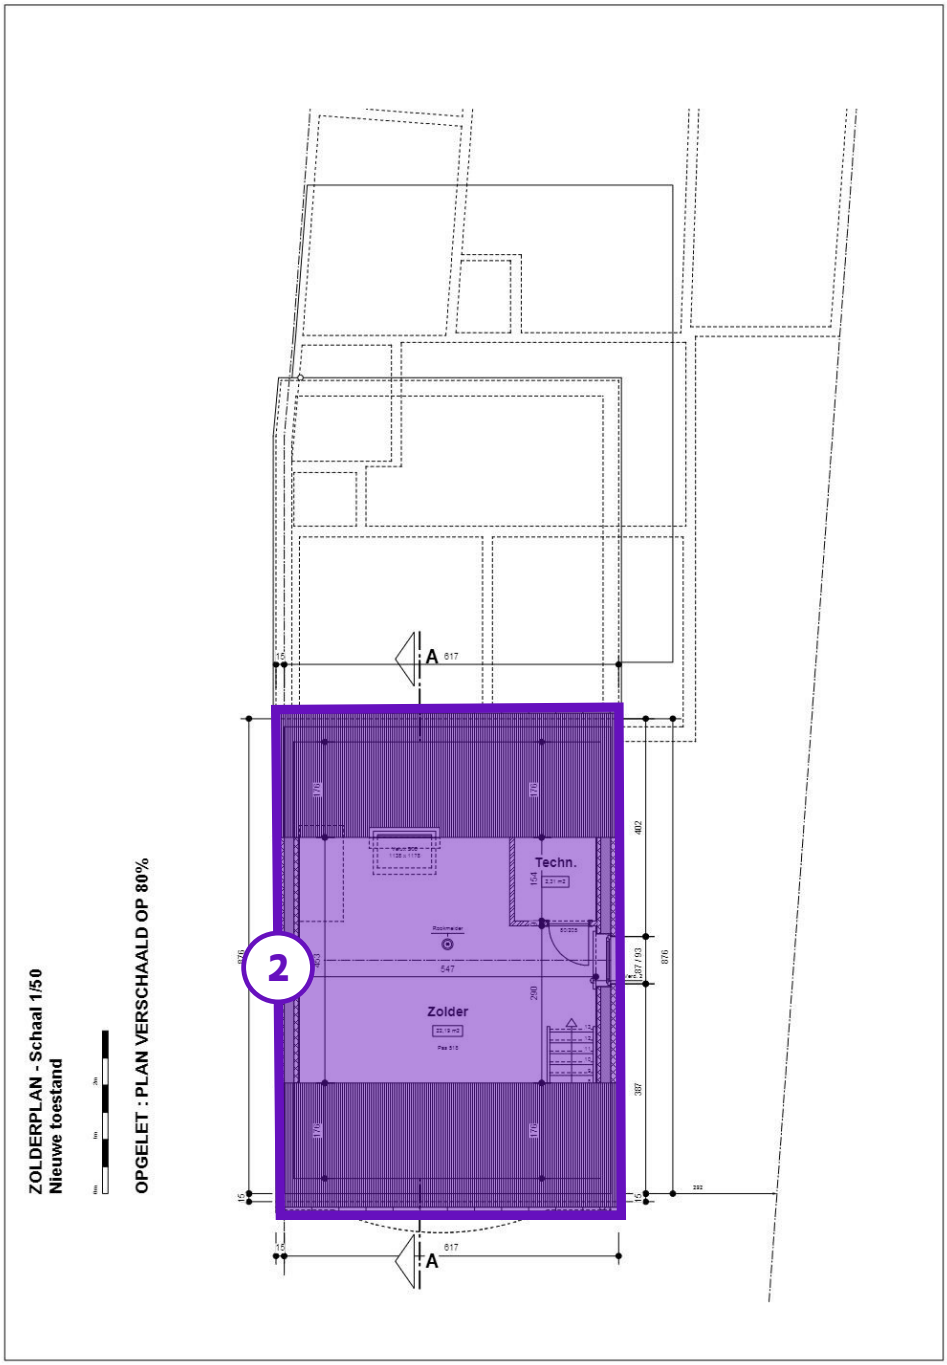
Plan 1.4: BA_1-20_P_N_4_Zolder

Beschrijving	Type	Actie
2. Globale woning	Advies	-

In de woning zijn er alsook geen ramen aanwezig (op het raam in de kelder na). Tot slot is er geen CV aanwezig.
