Asbestinventarisattest

Aimé De Langlestraat 22, 2845 Niel

Attestnummer : **20261015-000049.000**
Uitgegeven op : **15.10.2026**
Geldig tot : **15.10.2036**

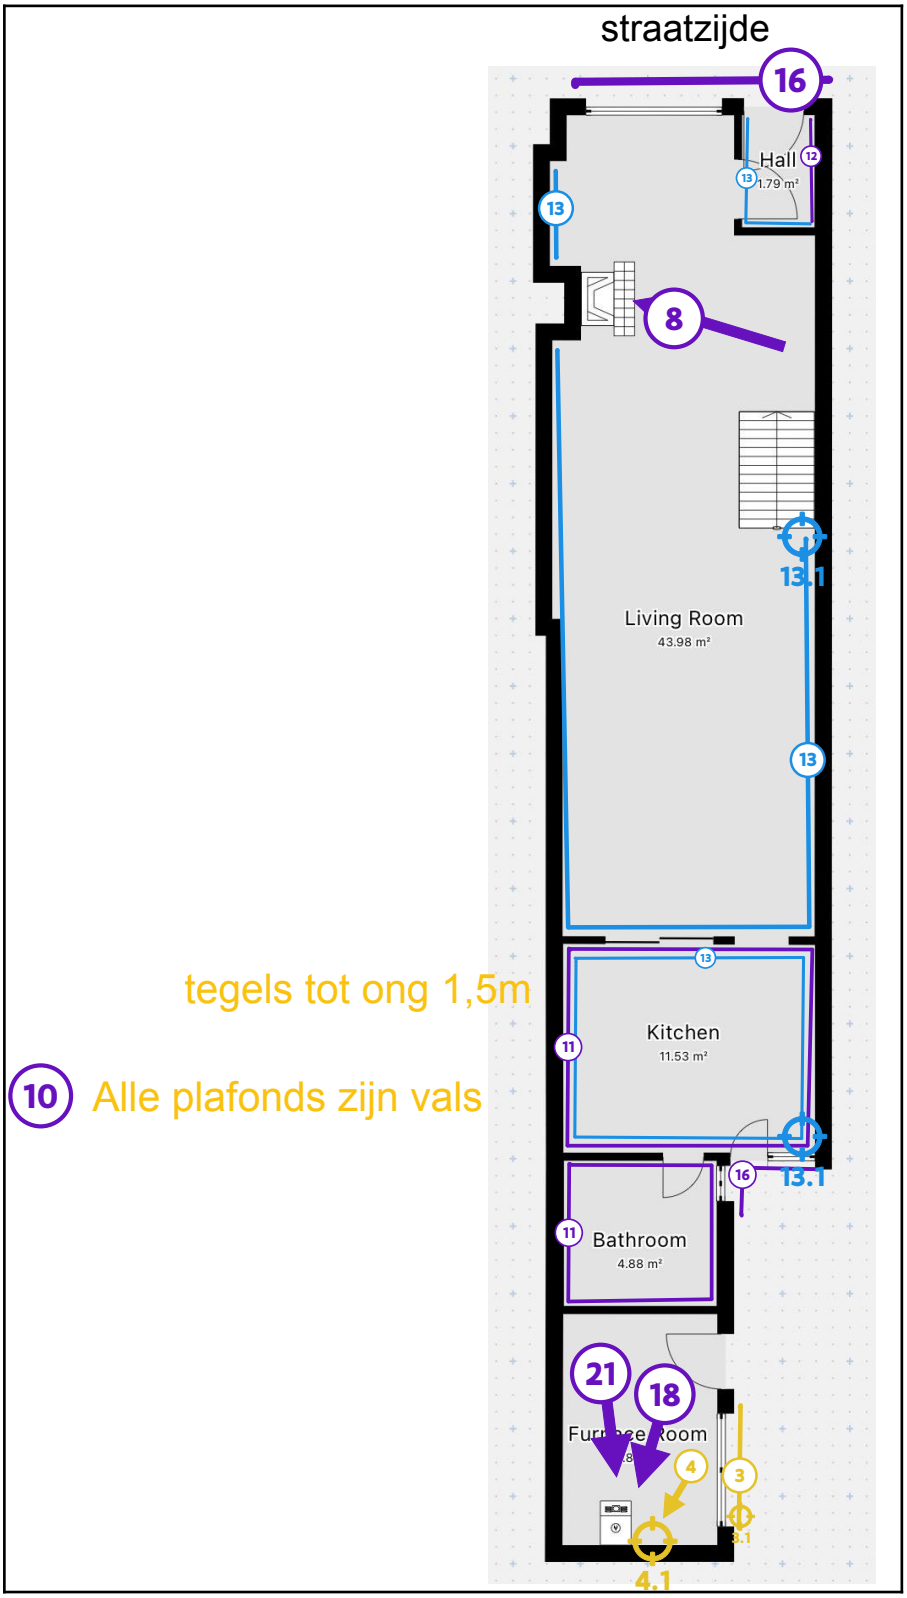
Plan 1.1: Plan glvl

3. Kit kozijn-glas (met staalname) aluminium raam	Asbestmateriaal	Zorgvuldig beheren
3.1 Code: 2 kit kozijn-glas	Puntmonster	-
4. Roetluikje (Staalname)	Asbestmateriaal	Zorgvuldig beheren
4.1 Code: 1 roetluik	Puntmonster	-
8. Kachelkoord (visueel niet verdacht)	Advies	-
10. Ruimte achter plafonds	Advies	-
11. Tegellijm niet zichtbaar	Advies	-
12. Ruimte achter wanden	Advies	-
13. Muurpleister	Geen asbest	-
13.1 Code: 4 muurpleister	Mengmonster	-
16. Kit niet verdacht (visueel vastgesteld)	Overige ruimte of materiaal	-
18. Leidingisolatie: niet verdacht	Overige ruimte of materiaal	-
21. CV Ketel niet verdacht	Overige ruimte of materiaal	-

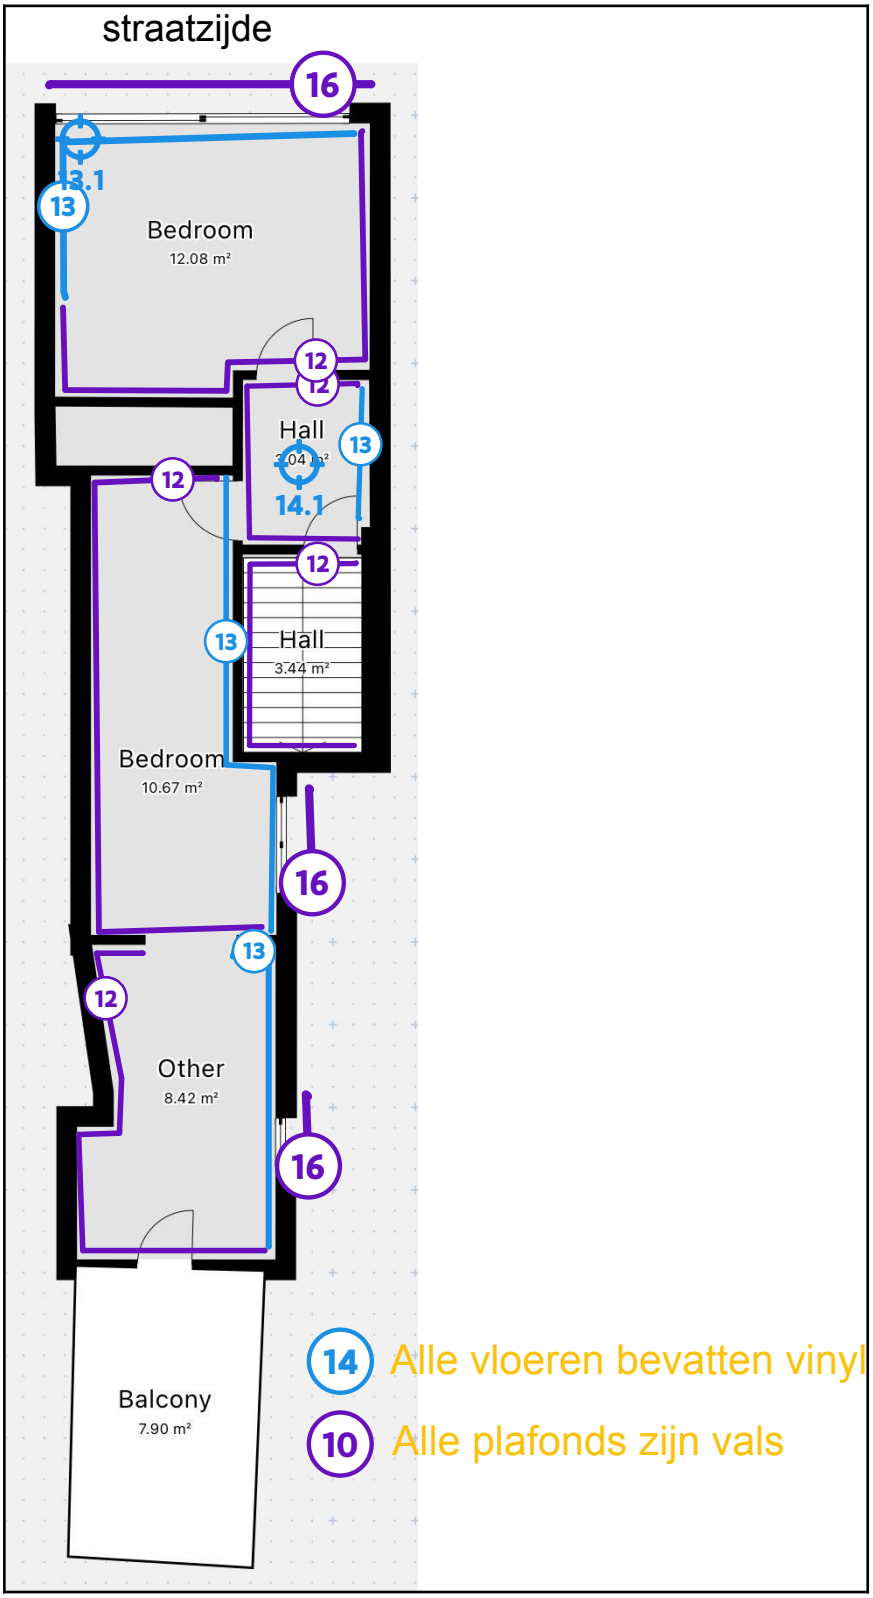
Plan 1.2: Plan +1

10. Ruimte achter plafonds	Advies	-
12. Ruimte achter wanden	Advies	-
13. Muurpleister	Geen asbest	-
13.1 Code: 4 muurpleister	Mengmonster	-
14. Vinylvloer	Geen asbest	-
14.1 Code: 5 vinyl +1	Puntmonster	-
16. Kit niet verdacht (visueel vastgesteld)	Overige ruimte of materiaal	-

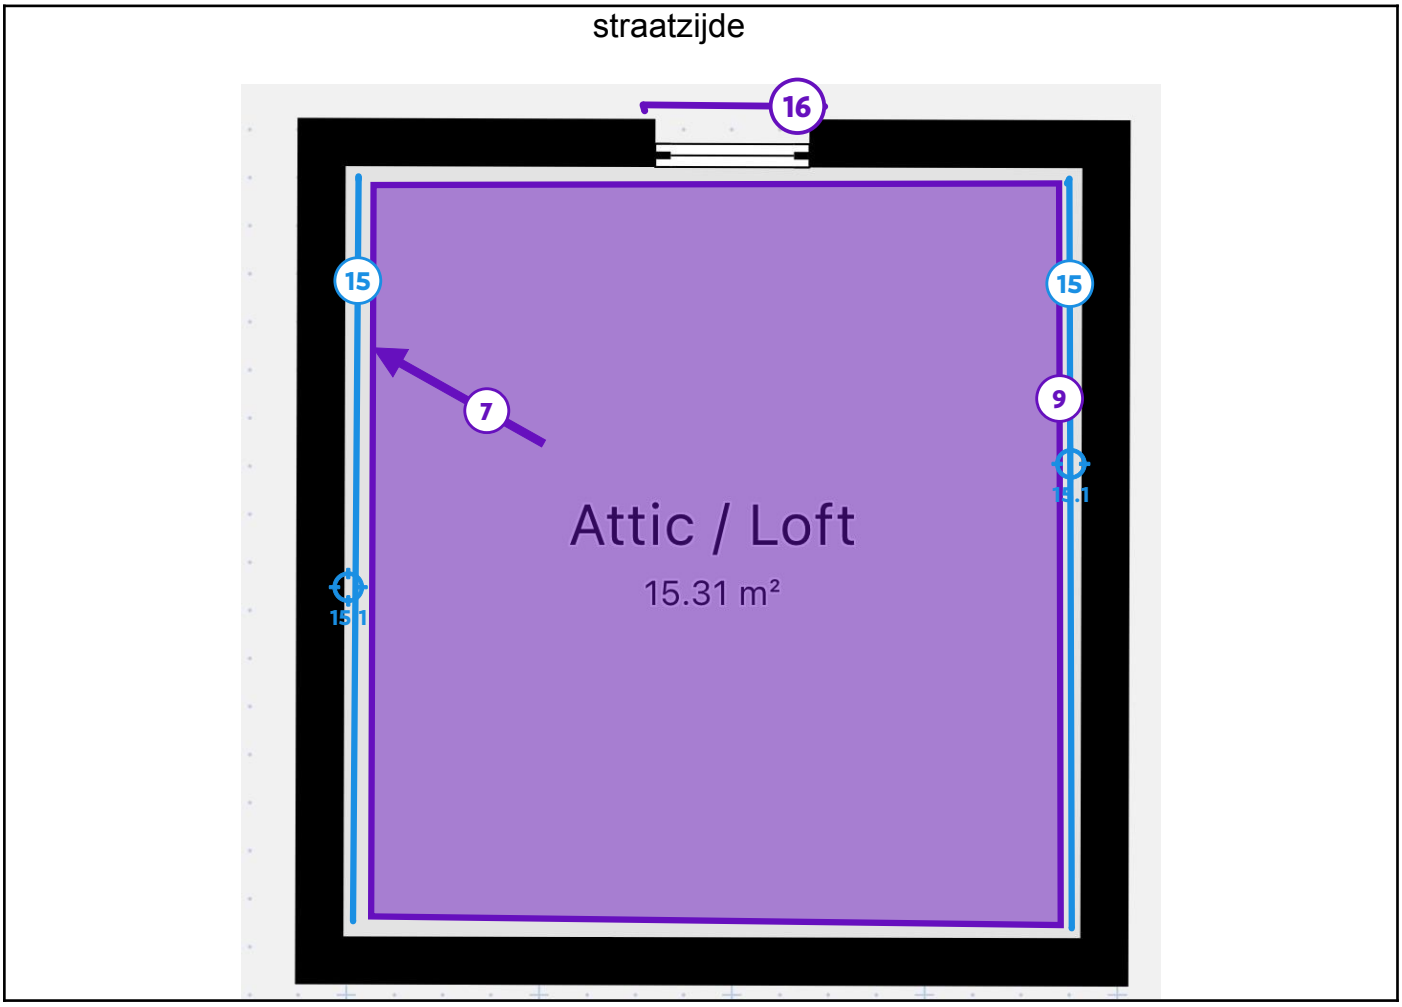
Plan 1.3: Plan zolder

Beschrijving	Type	Actie
7. Roetluik (niet verdacht)	Advies	-
9. Vinylvloer niet verdacht	Advies	-
15. Cementering binnentoepassing (met staalname)	Geen asbest	-
15.1 Code: 6 cement binnen	Mengmonster	-
16. Kit niet verdacht (visueel vastgesteld)	Overige ruimte of materiaal	-

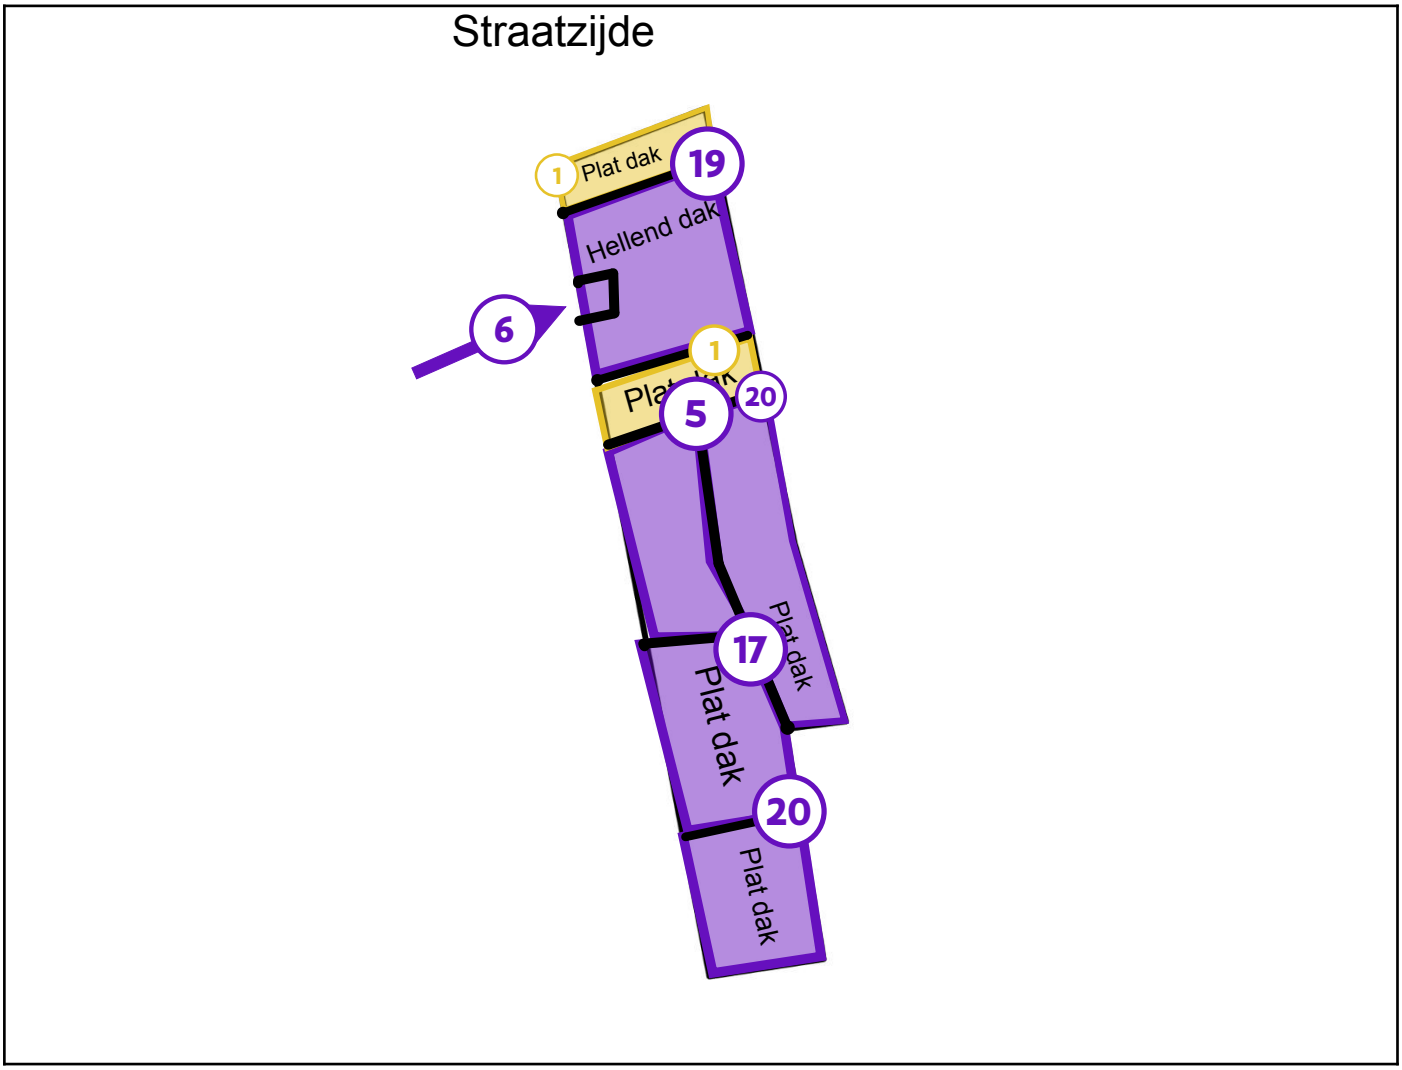
Plan 1.4: Hoofdgebouw plan dak

Beschrijving	Type	Actie
1. Roofing (zonder staalname > 3,5m hoog, maar zichtbaar	Asbestmateriaal	Zorgvuldig beheren
5. Plat dak niet zichtbaar (tijdelijke beperking)	Beperking	-
6. Schouw op het dak (beperkingsfiche)	Beperking	-
17. Golfplaten niet verdacht	Overige ruimte of materiaal	-
19. Dakbedekking hellend dak niet verdacht	Overige ruimte of materiaal	-

20. Roofing plat dak (niet verdacht - factuurbewijs)	Overige ruimte of materiaal	-

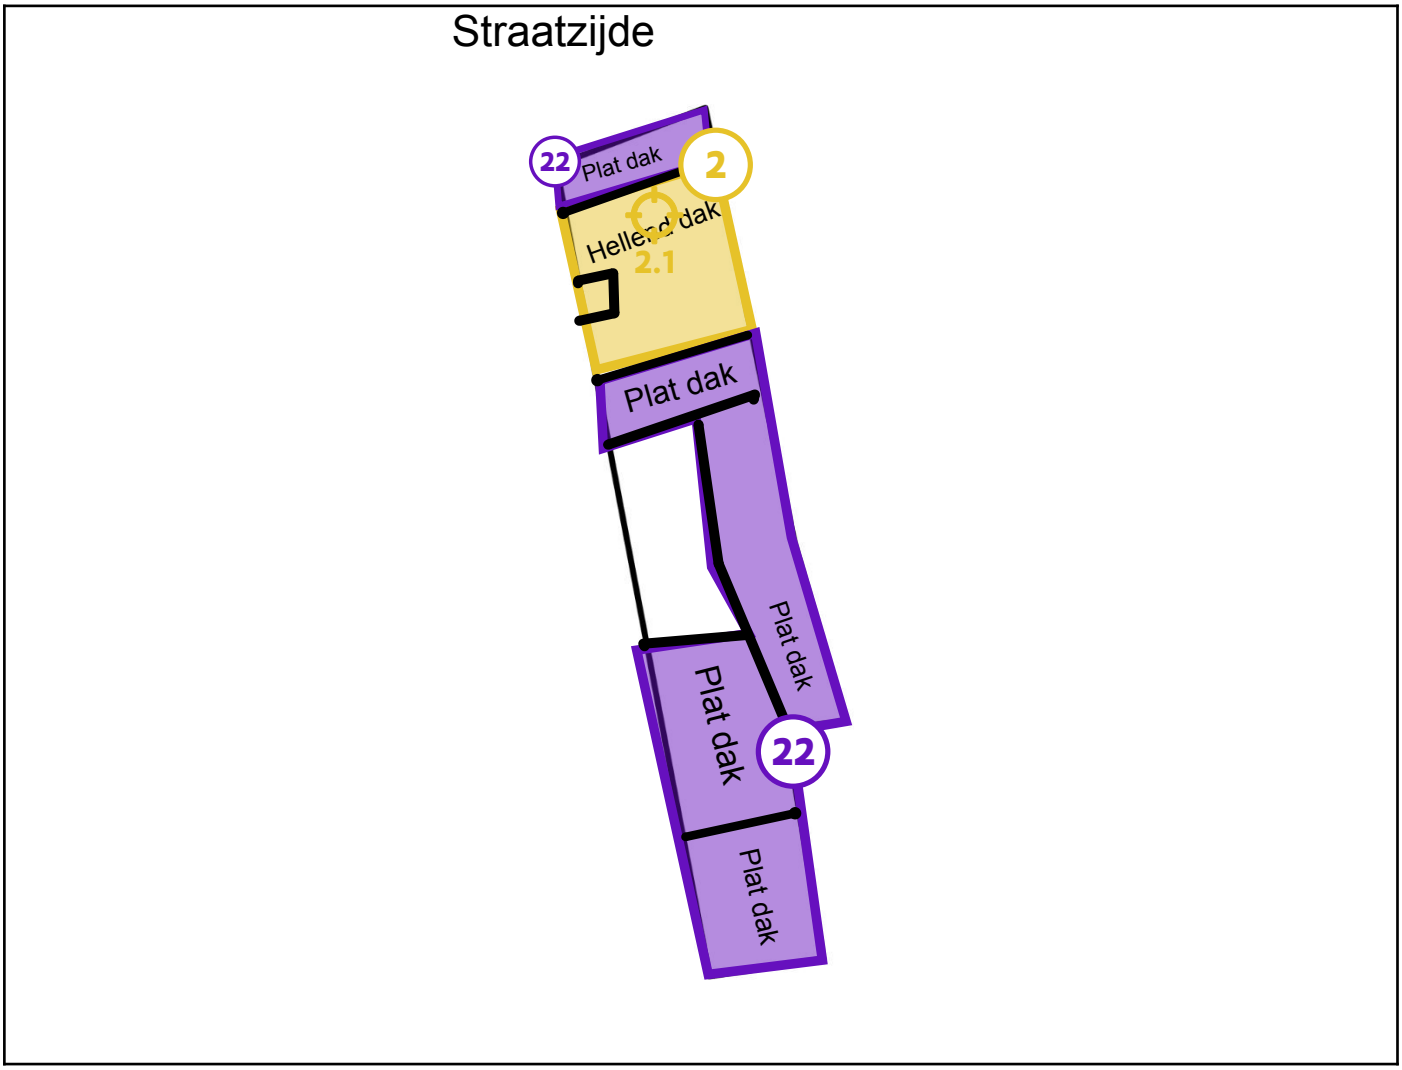
Plan 1.5: Hoofdgebouw plan dak

Beschrijving	Type	Actie
2. Onderdak hellend dak (staalname)	Asbestmateriaal	Zorgvuldig beheren
2.1 Code: 3 onderdak	Puntmonster	-
22. onderdak platte daken niet waarneembaar	Overige ruimte of materiaal	-

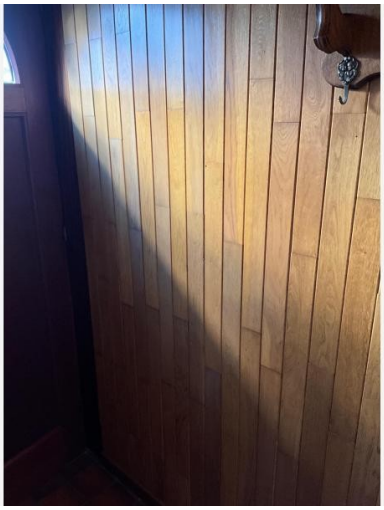
Fiche 12: Ruimte achter wanden

Er zijn wanden afgewerkt met valse wanden. Het is niet duidelijk of er pleisterwerk of ander verdacht asbestmateriaal aanwezig is achter / op deze valse wanden, het is aangewezen om bijkomend onderzoek uit te voeren bij werken. Zonder destructieve handeling is het niet mogelijk om na te gaan of er asbesthoudende materialen aanwezig zijn achter de wand afwerking. Als bij sloop of renovatie blijkt dat er achter deze wanden nog pleisterwerk of asbest verdachte toepassingen aanwezig zijn, moet dit bemonsterd worden.

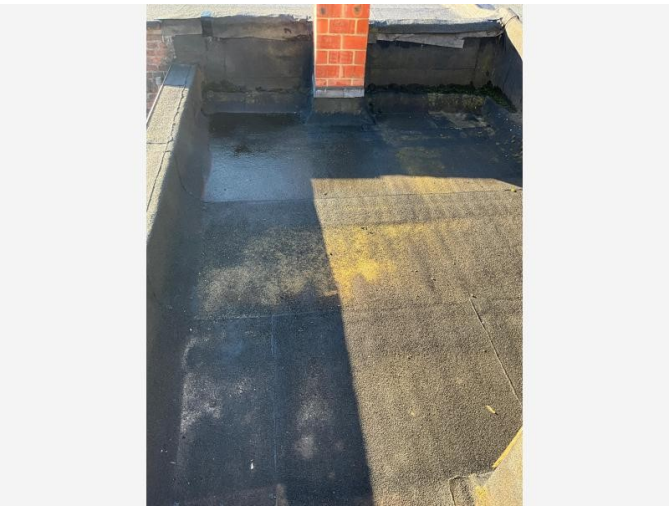
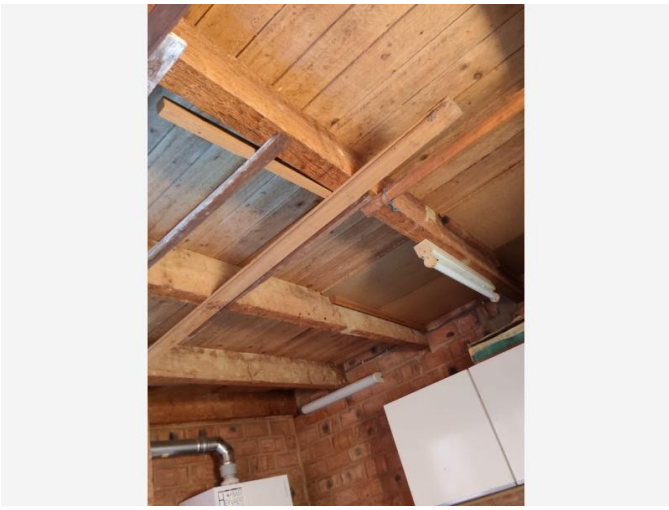
Beschrijving	Notitie	Terug te vinden op plannen
Fiche 22: onderdak platte daken niet waarneembaar	Onderlaken niet waarneembaar zonder destructieve handelingen. Bij werken aan de daken is het aangeraden dit eerst te laten onderzoeken	Plan 1.5: Hoofdgebouw plan dak
