Asbestinventarisattest

Deuzeldlaan 181, 2900 Schoten
Gemeenschappelijke delen

Attestnummer : **20230403-000481.000**
Uitgegeven op : **03.04.2023**
Geldig tot : **03.04.2033**

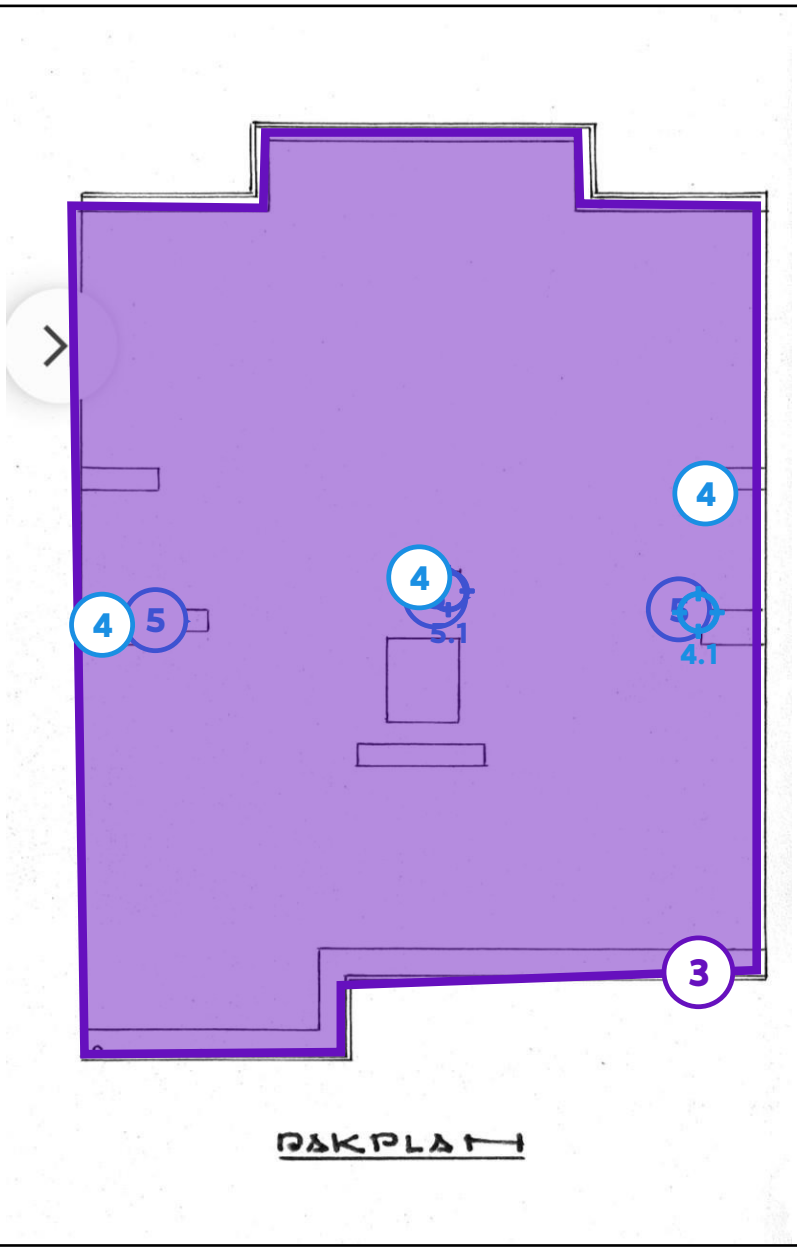
Plan 1.1: +4 - Dak

Beschrijving	Type	Actie
3. Roofing	Advies	-
4. Schouwdeksel	Geen asbest	-
4.1 Code: 23033003	Puntmonster	-
5. Doorvoerbuis schouw	Geen asbest	-

5.1 Code: 23033002	Puntmonster	-

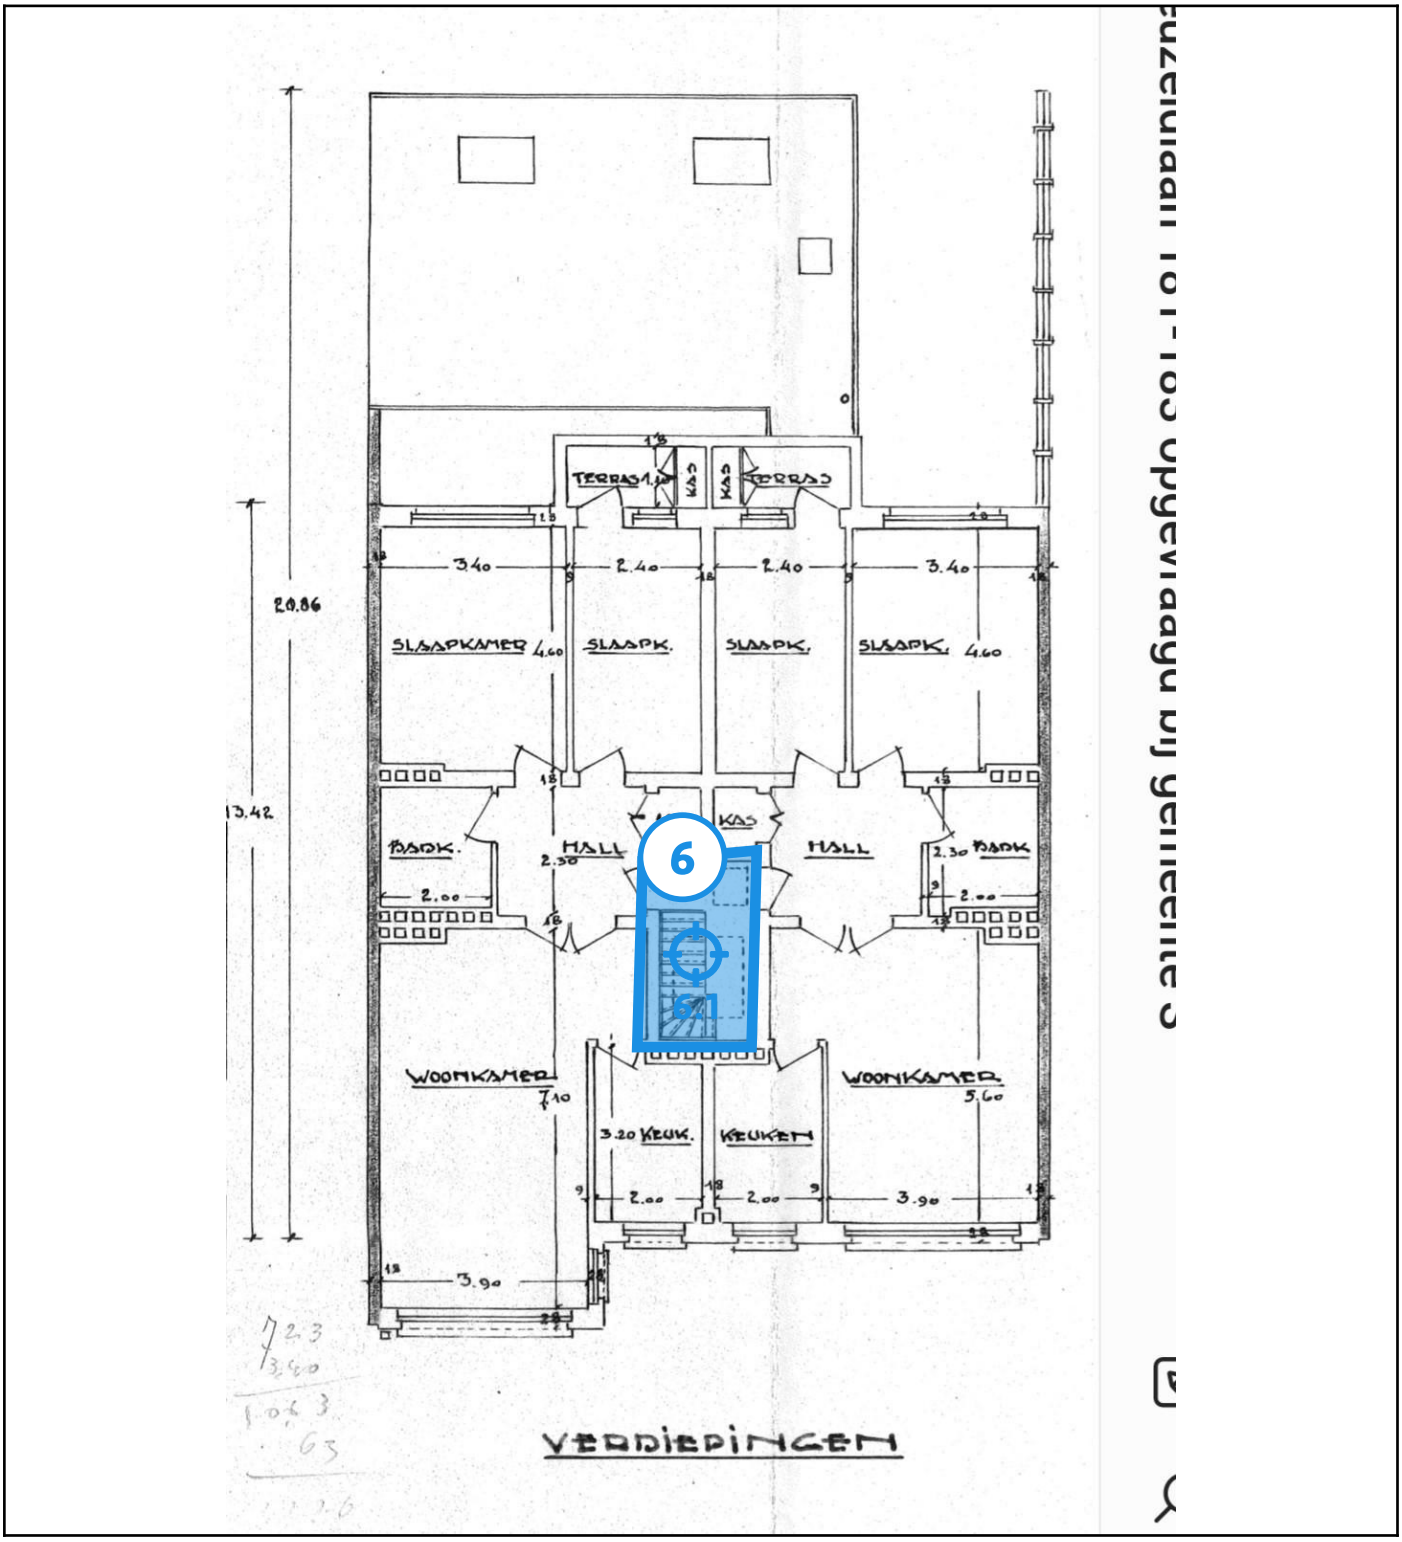
Plan 1.2: +3 – 3de verdieping

Beschrijving	Type	Actie
6. Pleisterwerk trappenhal	Geen asbest	-

6.1 Code: 23033001	Mengmonster	-

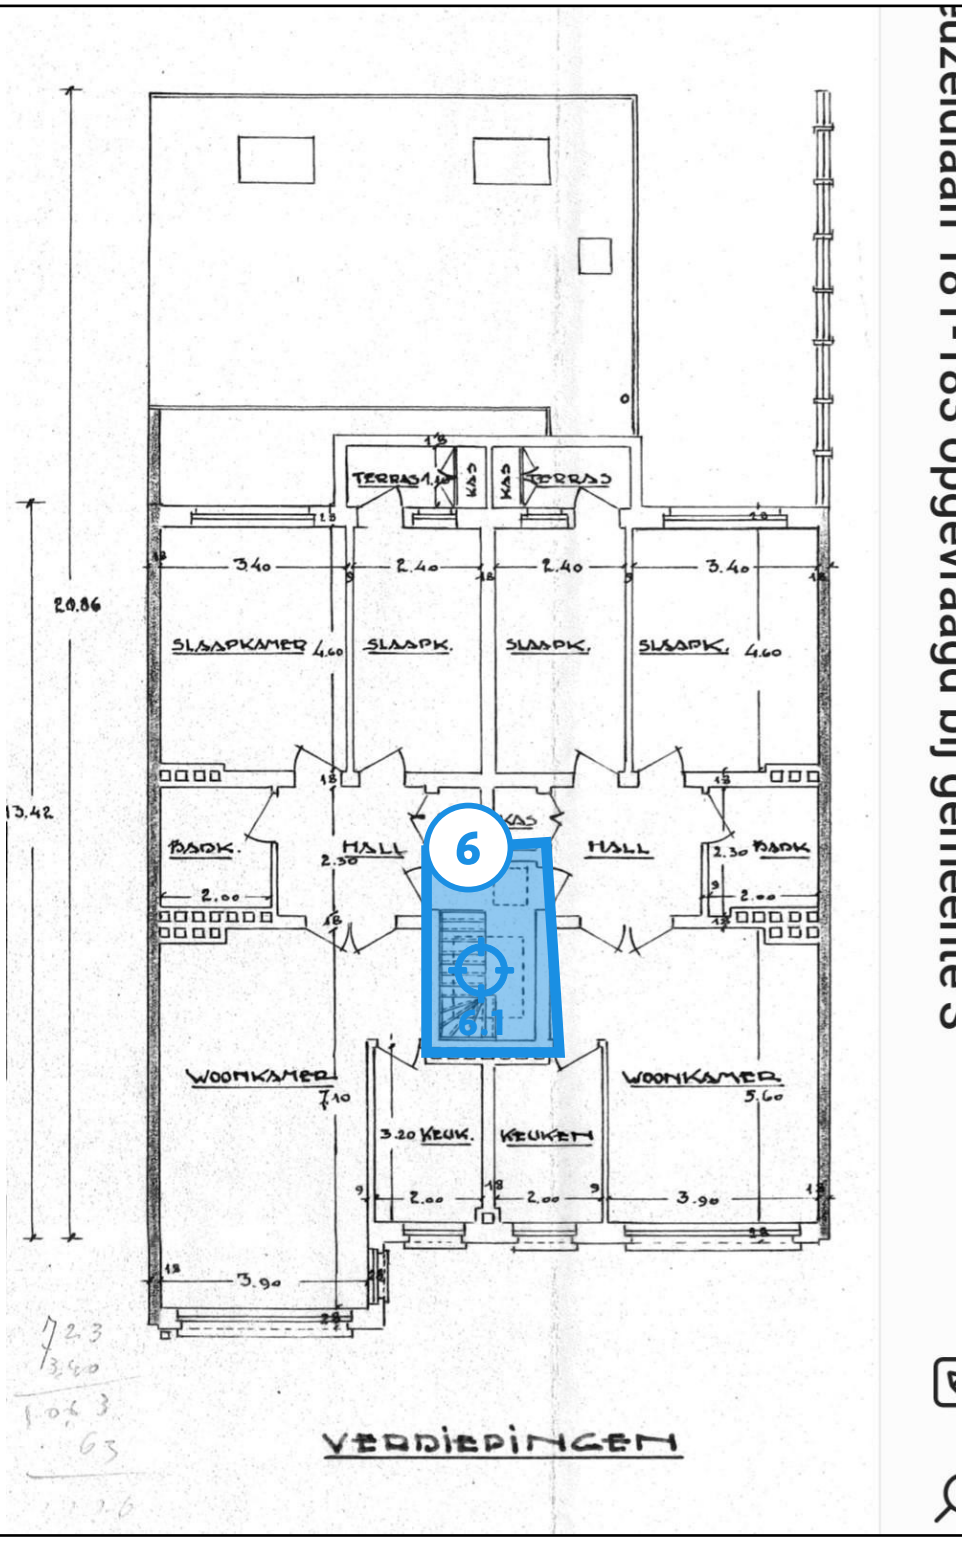
Plan 1.3: + 2 – 2de verdieping

Beschrijving	Type	Actie
6. Pleisterwerk trappenhal	Geen asbest	-

6.1 Code: 23033001	Mengmonster	-

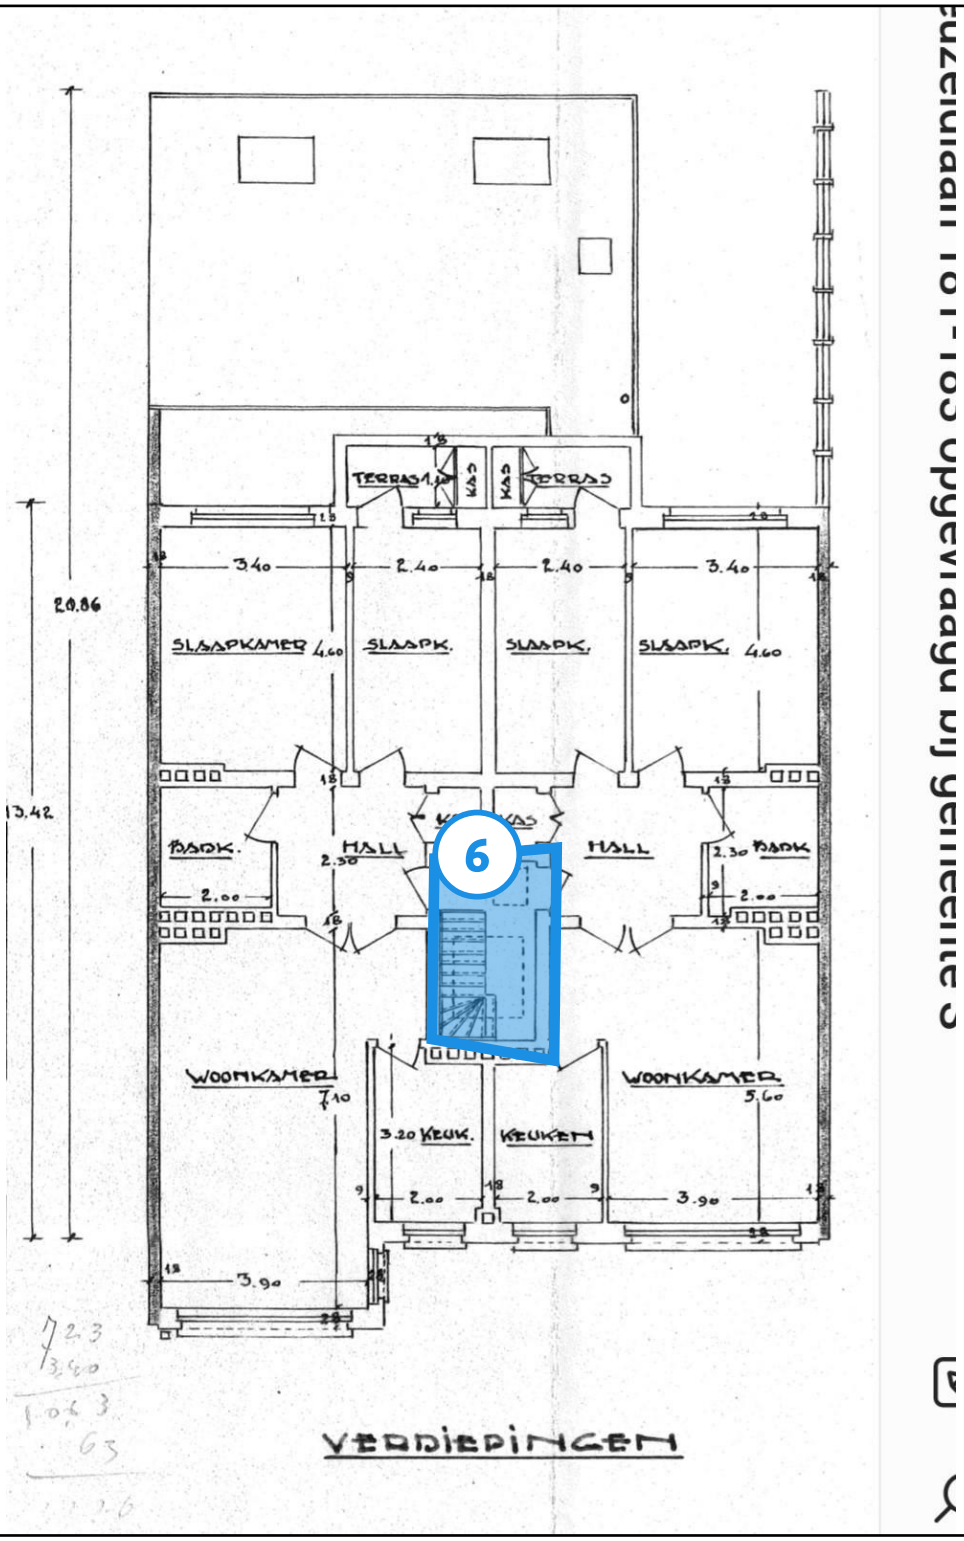
Plan 1.4: +1 – 1 ste verdieping

Beschrijving	Type	Actie
6. Pleisterwerk trappenhal	Geen asbest	-

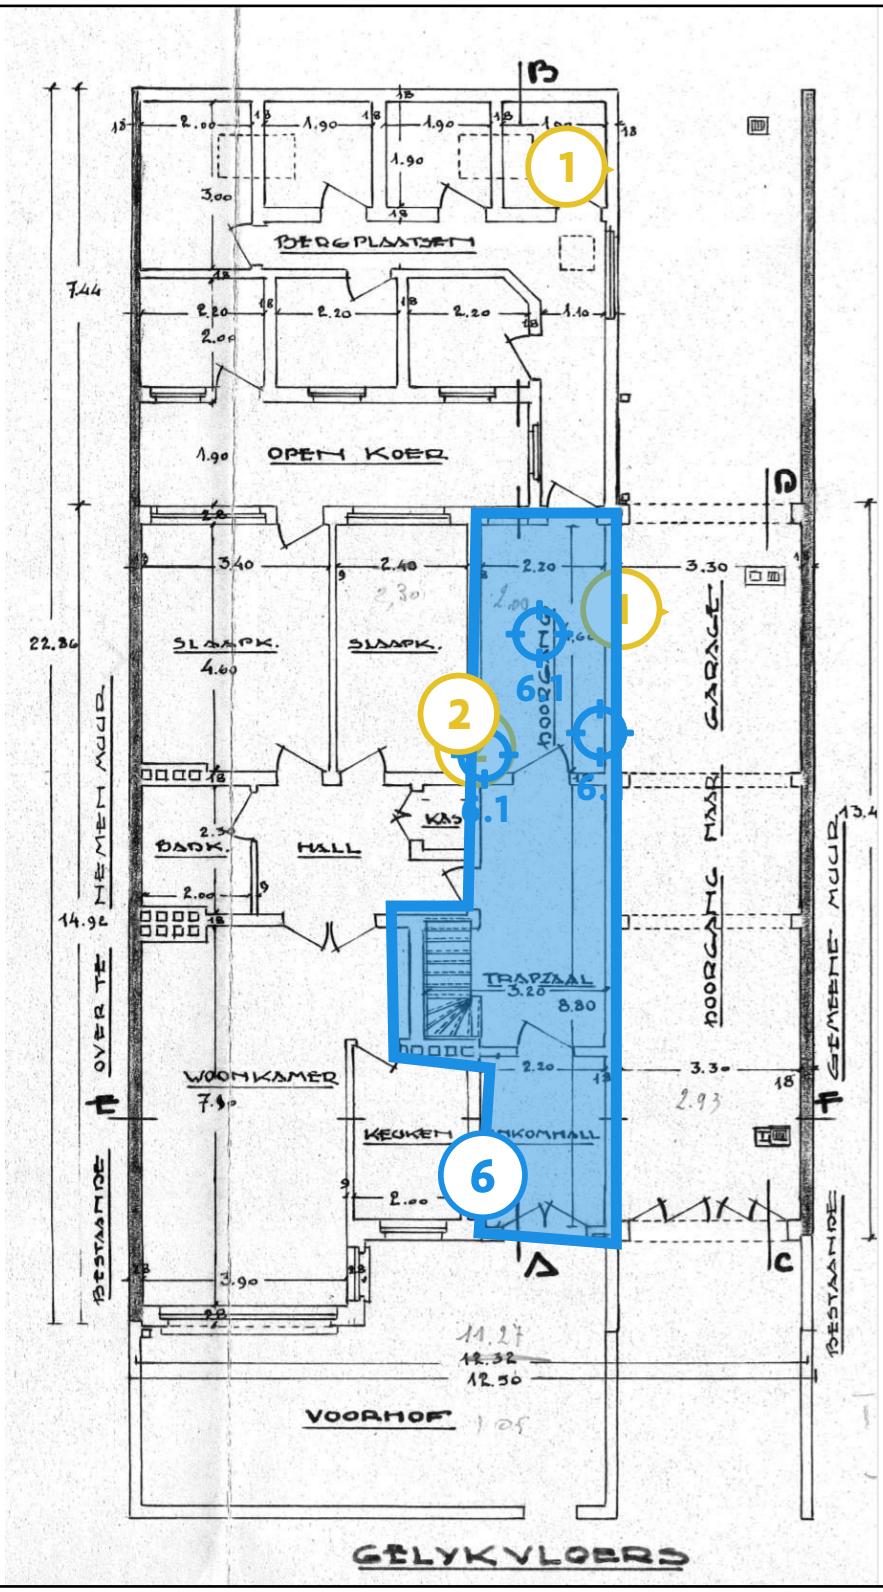
Plan 1.5: 0 - Gelijkvloers

1. Bakelieten schakelaars	Asbestmateriaal	Zorgvuldig beheren
2. Bakeliet meterkasten	Asbestmateriaal	Zorgvuldig beheren
6. Pleisterwerk trappenhal	Geen asbest	-
6.1 Code: 23033001	Mengmonster	-

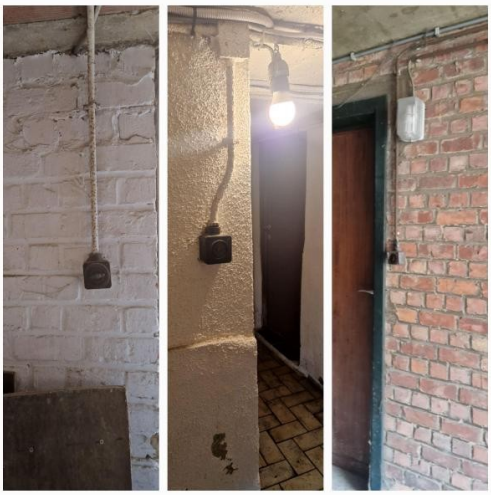
Fiche 1: Bakelieten schakelaars

Asbestmateriaal

Het asbestmateriaal valt onder de mijlpaal van 2040.

Eindbeoordeling materiaalrisico	Laag materiaalrisico en/of verlaagde kans op vezelvrijgave

Gebondenheid	Categorie 1: hechtgebonden in oorsprong
Asbestsoort (vezeltype)	Crocidoliet aanwezig
Asbestconcentratie	Laag (< 50%)
Afschermingsgraad van het gehele materiaal	Geheel of deels vrij aan de buitenlucht
Toestand van het materiaal	Onbeschadigd, niet verweerd

- Zorg voor een veilig beheer. Vermijd het beschadigen van het asbestmateriaal. Controleer de toestand jaarlijks op wijzigingen.

- Eenvoudige handelingen: mag via doe-het-zelf of door werknemer(s) met opleidingsattest eenvoudige handelingen
  Deze toepassing kan in zijn geheel verwijderd worden dmv doe-het-zelf of door een erkend asbestverwijderaar.

Voorzichtig losschroeven met de hand (traagdraaiend gereedschap), niet breken.

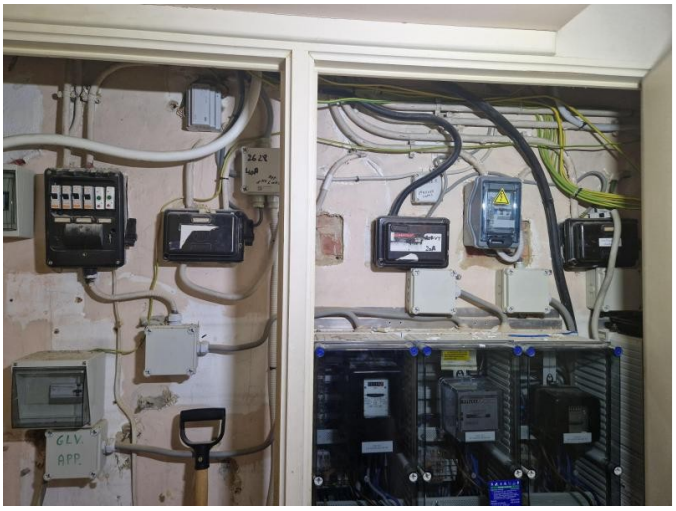
Fiche 2: Bakeliet meterkasten

Asbestmateriaal

Het asbestmateriaal valt onder de mijlpaal van 2040.

Eindbeoordeling materiaalrisico	Laag materiaalrisico en/of verlaagde kans op vezelvrijgave

Gebondenheid	Categorie 1: hechtgebonden in oorsprong
Asbestsoort (vezeltype)	Crocidoliet aanwezig
Asbestconcentratie	Laag (< 50%)
Afschermingsgraad van het gehele materiaal	Geheel of deels (ook) vrij aan de binnenlucht
Toestand van het materiaal	Onbeschadigd, niet verweerd

- Zorg voor een veilig beheer. Vermijd het beschadigen van het asbestmateriaal. Controleer de toestand jaarlijks op wijzigingen.

- Eenvoudige handelingen: mag via doe-het-zelf of door werknemer(s) met opleidingsattest eenvoudige handelingen
  Deze toepassing kan in zijn geheel verwijderd worden dmv doe-het-zelf of door een erkend asbestverwijderaar.

Voorzichtig losschroeven met de hand (traagdraaiend gereedschap), niet breken.

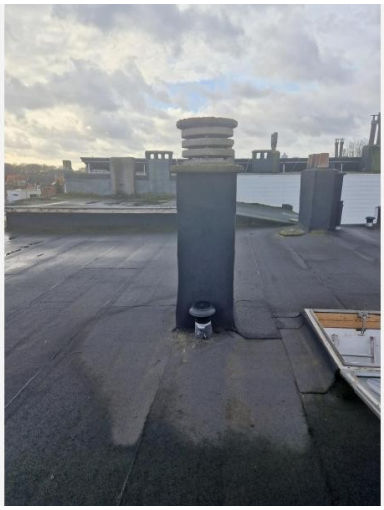
Fiche 3: Roofing

De roofing werd recent vernieuwd (vermoedelijk 2018)

Mogelijkk werd deze bovenop oude roofing aangebracht.

Bij werken dient er verder onderzoek te gebeuren om uit te sluiten dat onderliggende lagen nog asbesthoudend zijn.

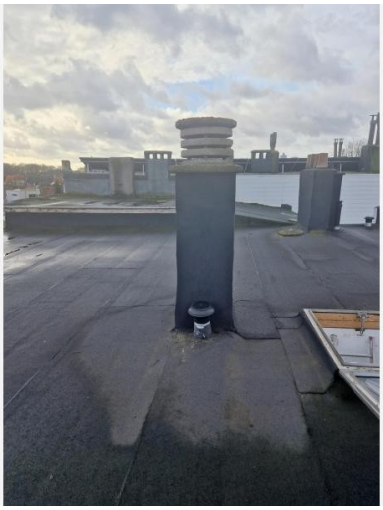
Fiche 5: Doorvoerbuis schouw

Geen asbest

#	Type	Referentie	Resultaat
5.1	Puntmonster	23033002	Geen asbest
