Verslag huishoudelijke elektrische installatie op laagspanning en zeer lage spanning

Referentie: **013-20261020-01**	Datum controle: **20/10/2026**
Keurder: **013**

Eigenaar:	**Mitch Vanheuckelom**	EAN-code:	**541448820056568064**
Adres installatie:	**Bokkenrode 15, 2450 - Meerhout**	Nummer teller(s):	**1lgz0586501783**
		Distributienetbeheerder installatie:	**Fluvius**

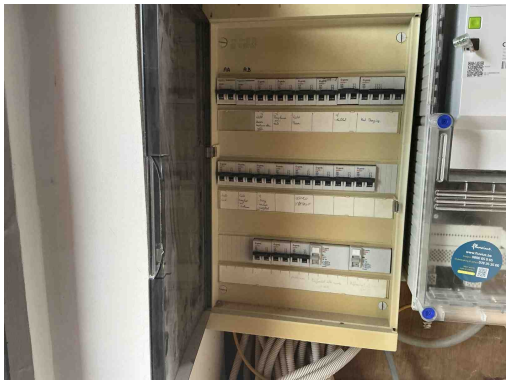
B17 - De voedingsspanning is niet op elk bord vermeld (Boek 1: 3.1.3.3).

B06 - Het elektrisch verdeelbord heeft niet de minimale beschermingsgraad IPXX-B in een gewone ruimte (Boek 1: 4.2.2.3).

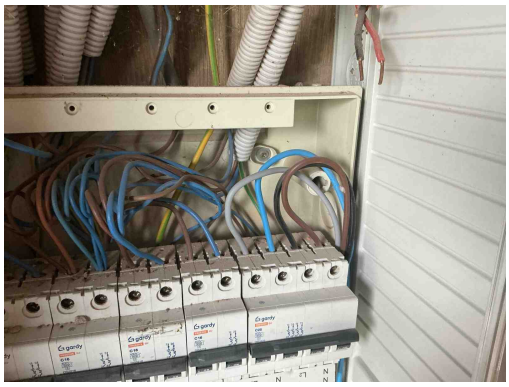
B17 - De voedingsspanning is niet op elk bord vermeld (Boek 1: 3.1.3.3).

B04 - De aanduiding van de kringen, klemmen en/of schakelapparatuur ontbreekt, is onjuist of is onvolledig (Boek 1: 3.1.3.1/5.1.6.1).

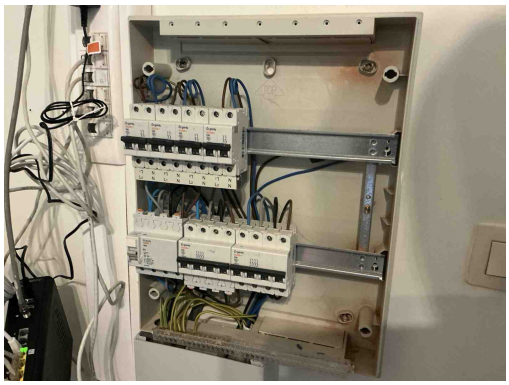
T21a - Het elektrisch materieel is niet geplaatst volgens de voorschriften van de fabrikant/ regels van goed vakmanschap. (Boek 1: 1.4.1.3) Oa ophangvijzen elektrisch verdeelbord niet afgedekt. Zie klasse II toestel.

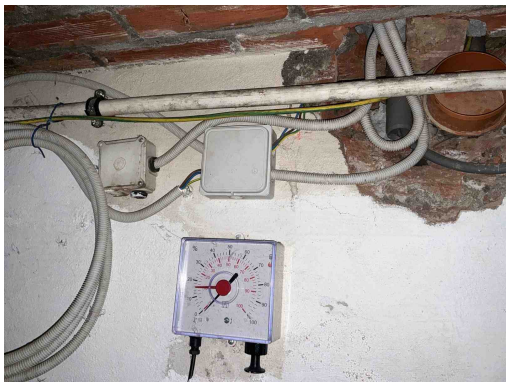
T21a - Het elektrisch materieel is niet geplaatst volgens de voorschriften van de fabrikant/ regels van goed vakmanschap. (Boek 1: 1.4.1.3) Oa ophangvijzen elektrisch verdeelbord niet afgedekt. Zie klasse II toestel.

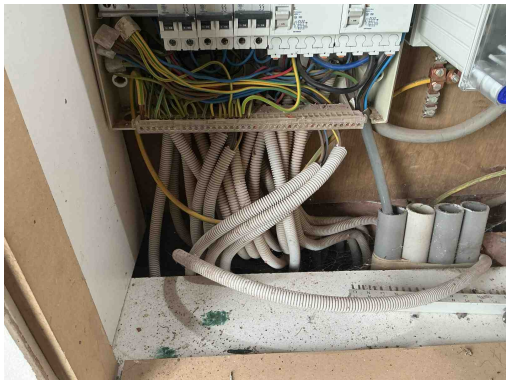
C21 - Het gebruik van geleiders van het type VOB, zonder bijkomende afscherming is niet toegestaan (Boek 1: 5.2.9.6).

C24 - De afstand tussen de elektrische leiding(en) en niet elektrische leiding(en) is onvoldoende (Boek 1: 5.2.8).
Opmerking: Oa kelder

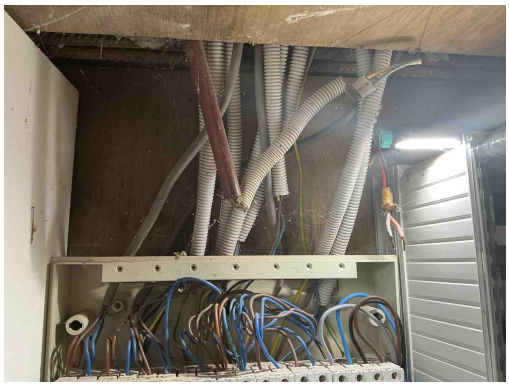
C21 - Het gebruik van geleiders van het type VOB, zonder bijkomende afscherming is niet toegestaan (Boek 1: 5.2.9.6).

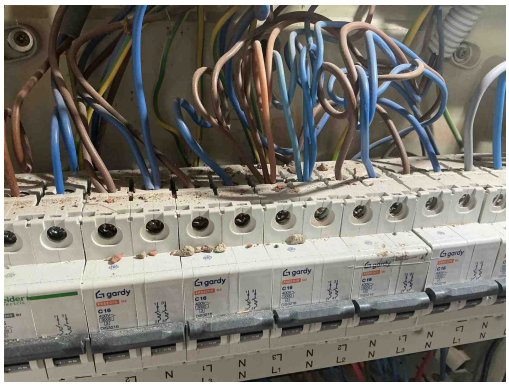
C21 - Het gebruik van geleiders van het type VOB, zonder bijkomende afscherming is niet toegestaan (Boek 1: 5.2.9.6).

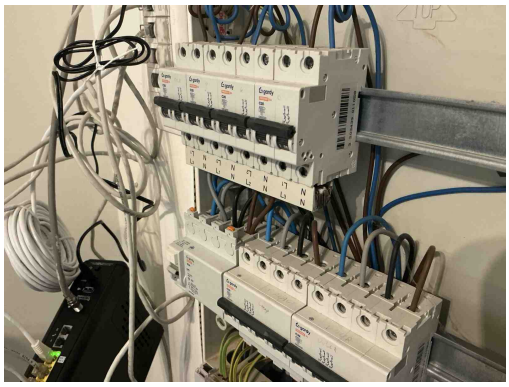
T21 - Het elektrisch materieel is niet geplaatst volgens de voorschriften van de fabrikant/ regels van goed vakmanschap. (Boek 1: 1.4.1.3)
Opmerking: Oa maximaal aantal geleiders in een automaat (2) overschreden

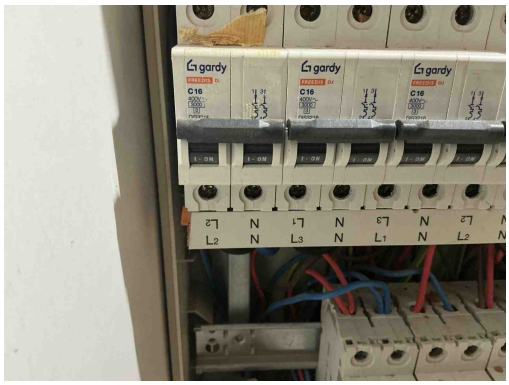
T21b - Het elektrisch materieel is niet geplaatst volgens de voorschriften van de fabrikant/ regels van goed vakmanschap. (Boek 1: 1.4.1.3) Oa kamgeleider niet afdoende afgedekt aan uiteiden. Zie kans op rechtstreekse aanraking plaatsingsfiche fabrikant.

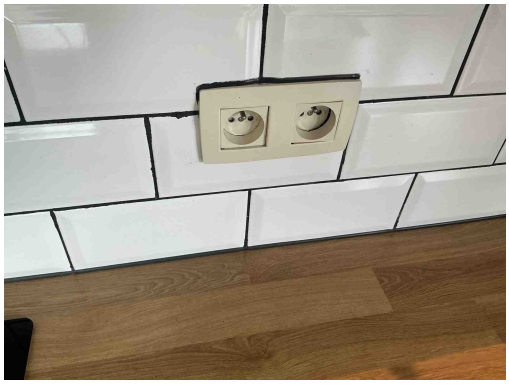
T10 - Bepaalde contactdozen en/of schakelaars zijn niet degelijk bevestigd (Boek 1: 1.4.1.3).
Opmerking: Oa bureau

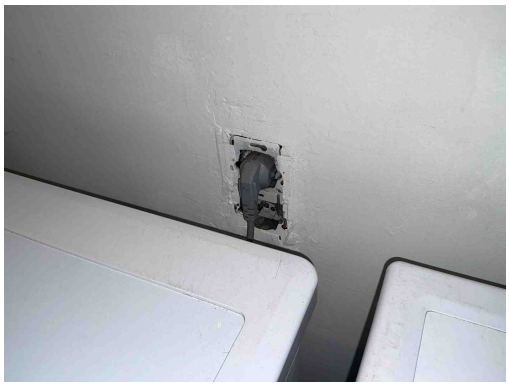
T09 - Bepaalde contactdozen en/of schakelaars zijn beschadigd (Boek 1: 1.4.1.3).
Opmerking: Oa keuken, wasplaats

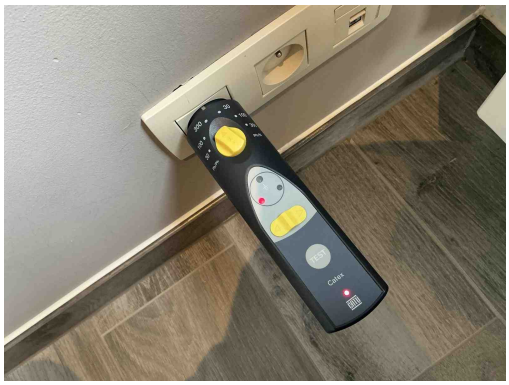
T09 - Bepaalde contactdozen en/of schakelaars zijn beschadigd (Boek 1: 1.4.1.3).
Opmerking: Oa keuken, wasplaats

T02 - Gevaar voor rechtstreekse aanraking: genaakbare delen onder spanning (Boek 1: 4.2.2).
Opmerking: Oa badkamer

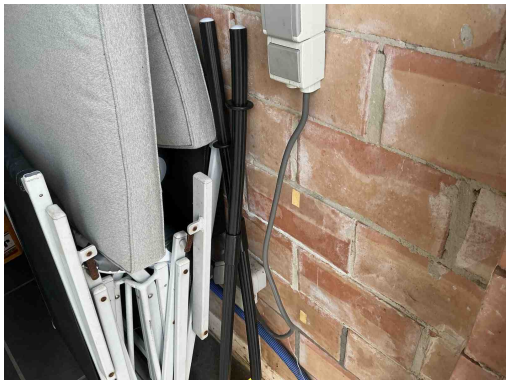
C13 - Onvoldoende bevestiging van de leiding(en) (Boek 1: 5.2.9.5).
Opmerking: Oa wasplaats, garage

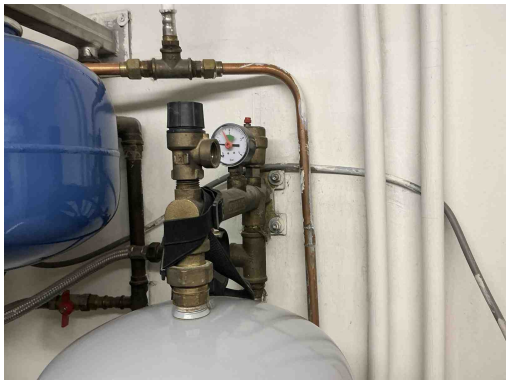
C13 - Onvoldoende bevestiging van de leiding(en) (Boek 1: 5.2.9.5).
Opmerking: Oa wasplaats, garage

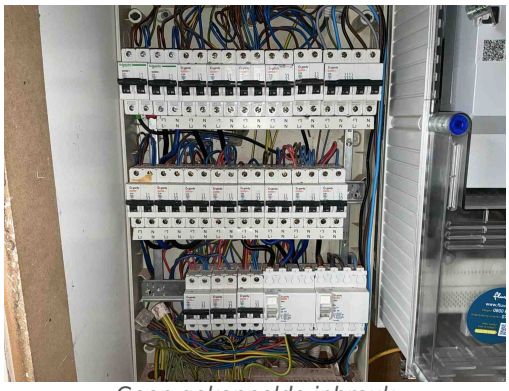
D05 - Er is geen ondergeschikte differentieelstroominrichting van maximum 30 mA geplaatst voor de beveiliging van de ruimte(n) die een badkuip en/of douche bevatten (Boek 1: 4.2.4.3).
Opmerking: Oa verlichting badkamer boven, badkamer beneden
