Asbestinventarisattest

Petrus De Beuckelaerlaan 37, 2100 Antwerpen
Gemeenschappelijke delen

Attestnummer : **20261013-000291.000**
Uitgegeven op : **13.10.2026**
Geldig tot : **Onbeperkt** (tenzij de toestand wijzigt)

Asbestveilig (maar mogelijk niet asbestvrij)

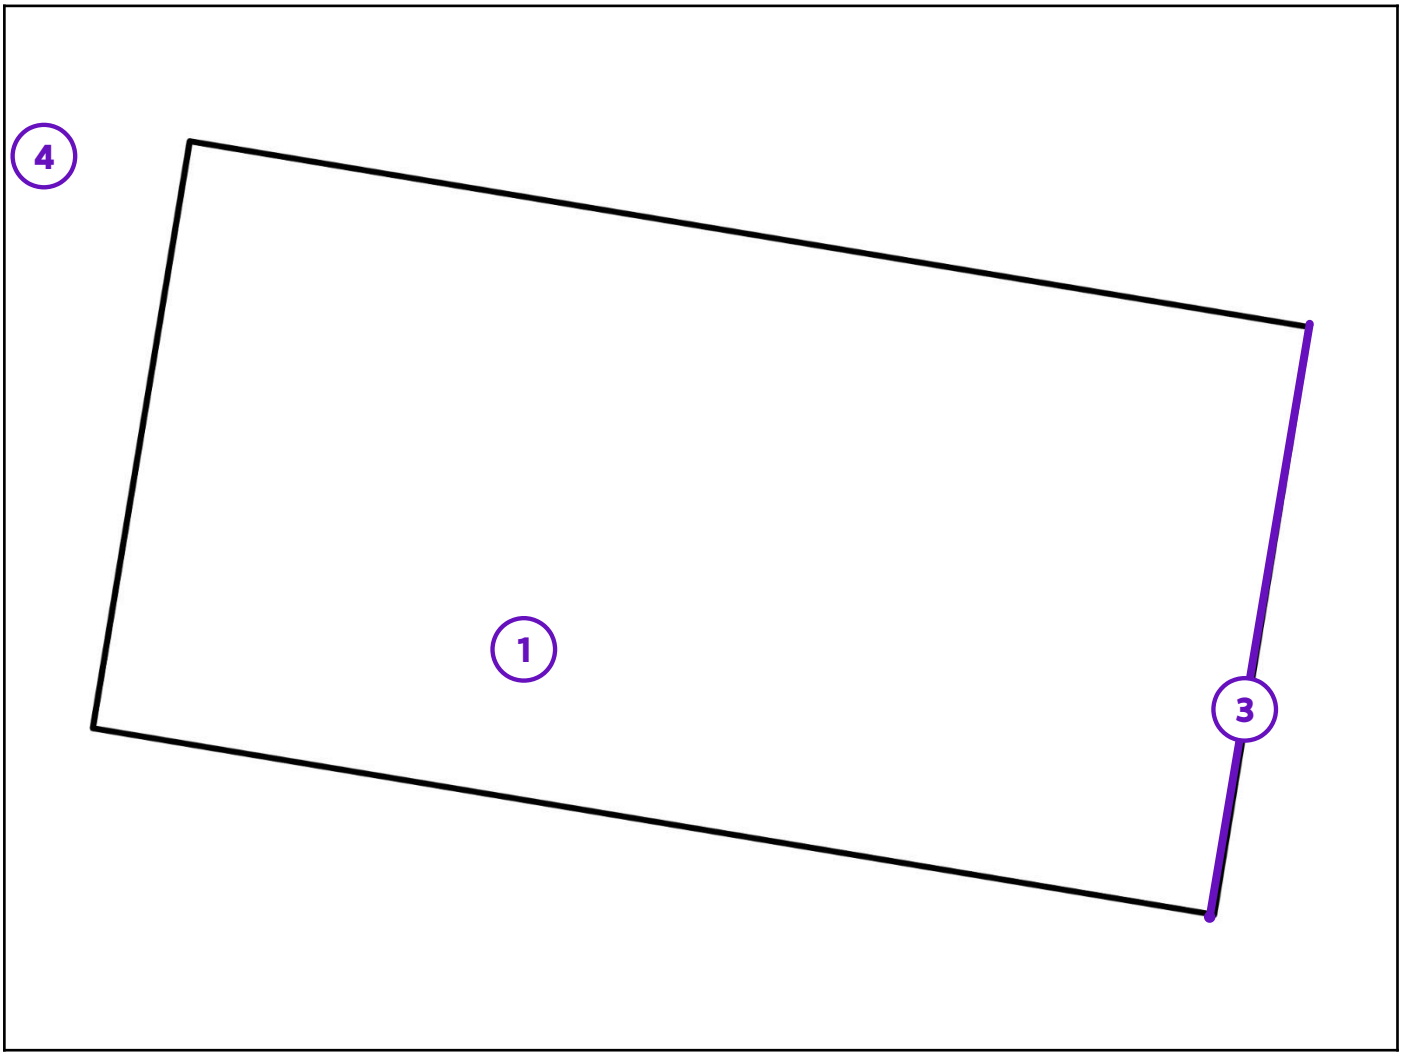
Plan 1.1: Hoofdgebouw plan

Beschrijving	Type	Actie
1. rookgaskanaal	Beperking	-
3. achtergevel	Beperking	-
4. brievenbussen	Advies	-

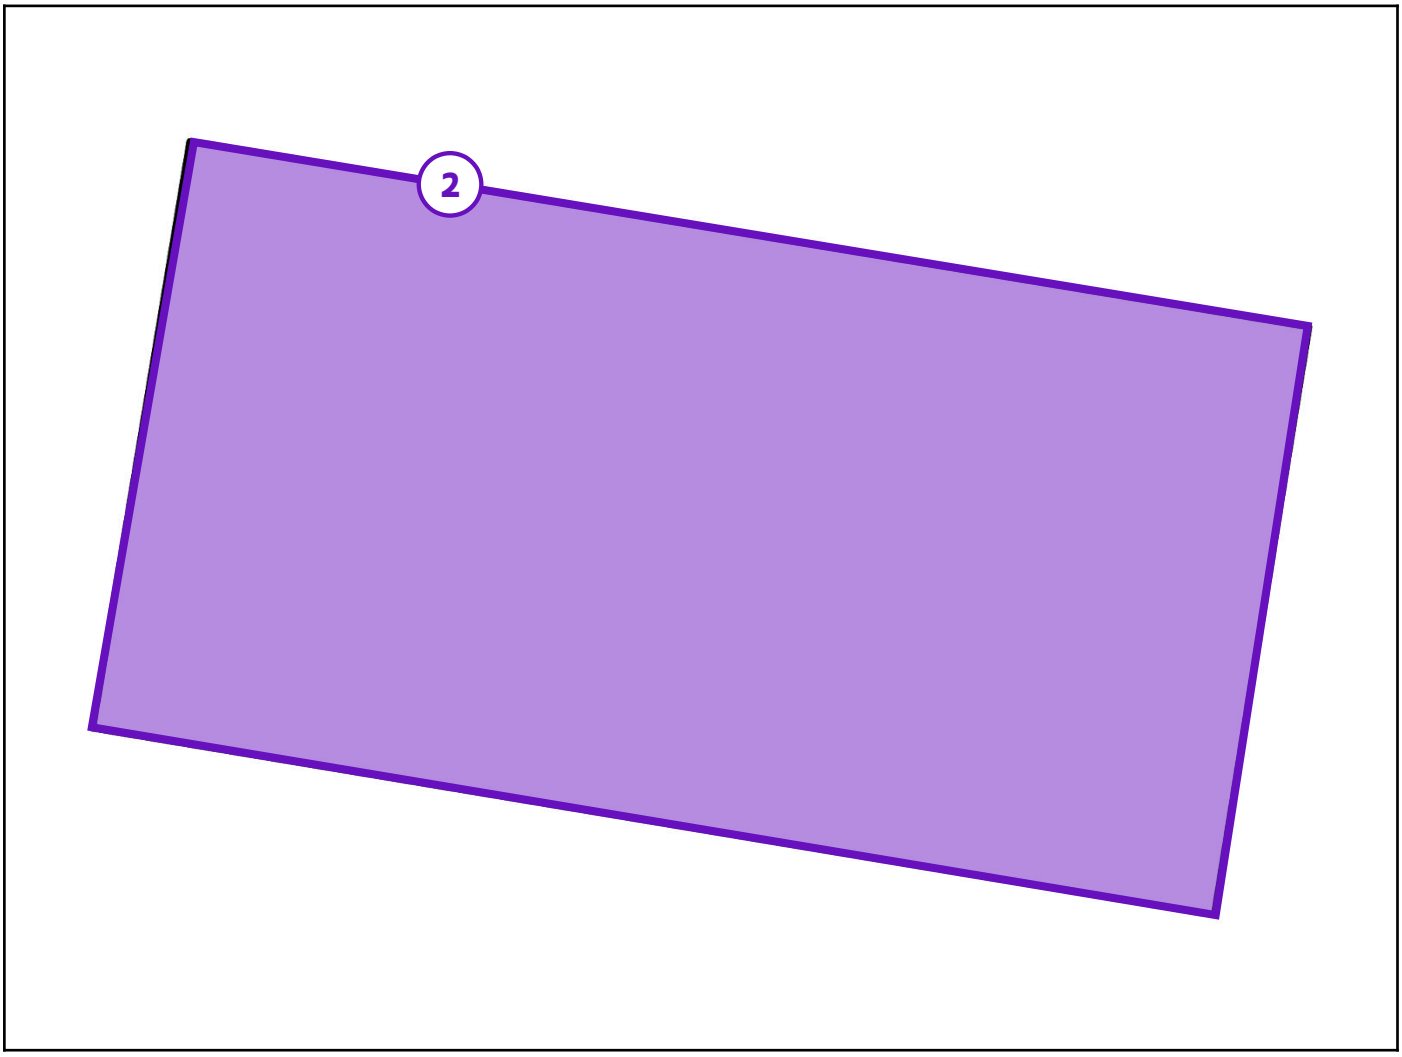
Plan 1.4: Hoofdgebouw plan

Beschrijving	Type	Actie
2. Dak (beperking)	Beperking	-

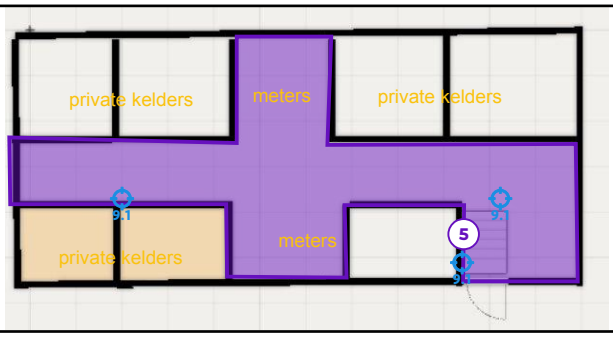
Plan 1.5: grondplan kelder

Beschrijving	Type	Actie
5. kelder	Advies	-
9. pleisterwerk kelder	Geen asbest	-
9.1 Code: M04	Mengmonster	-

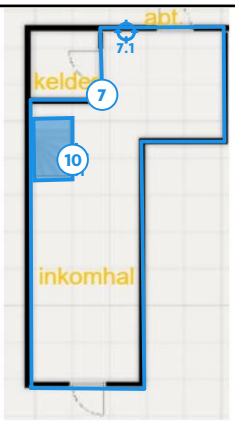
Plan 1.6: grondplan glvl

Beschrijving	Type	Actie
7. pleisterwerk wand gang glv	Geen asbest	-
7.1 Code: M01	Mengmonster	-
10. traptrede (type Massal)	Geen asbest	-

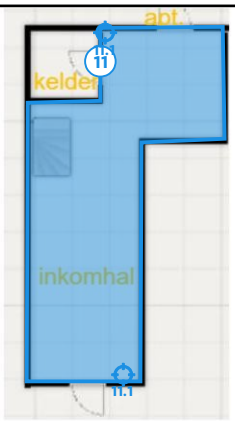
Plan 1.7: grondplan glvl

Beschrijving	Type	Actie
11. pleisterwerk plafond gang glv	Geen asbest	-
11.1 Code: M02	Mengmonster	-

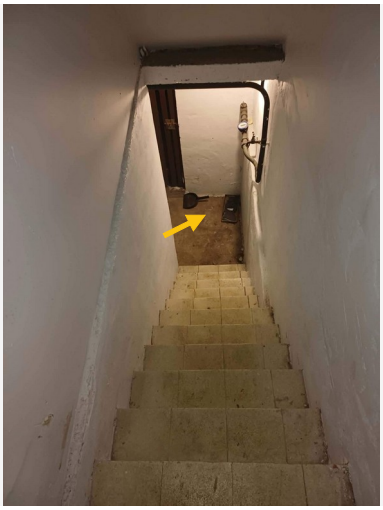
Fiche 5: kelder

In de kelder werden geen asbestverdachte materialen waargenomen

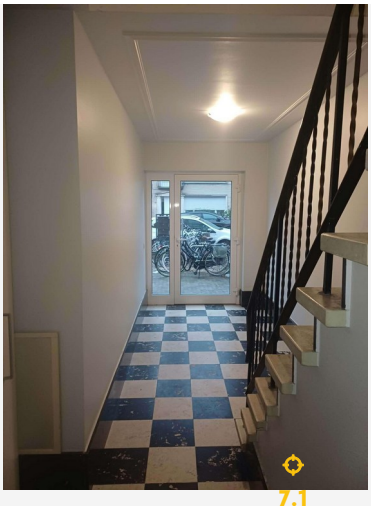
Fiche 7: pleisterwerk wand gang glv

Geen asbest

#	Type	Referentie	Resultaat
7.1	Mengmonster	M01	Geen asbest

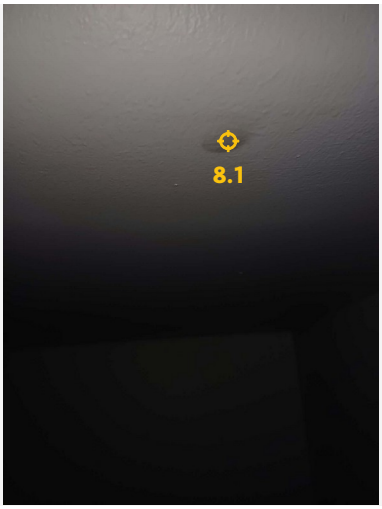
Fiche 8: pleisterwerk traphal (plafond, wand, onderzijde trap)

Geen asbest

#	Type	Referentie	Resultaat
8.1	Mengmonster	M03	Geen asbest

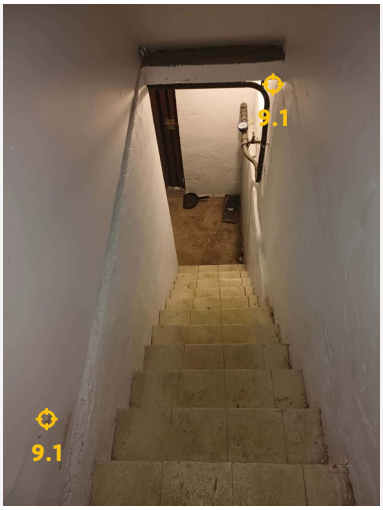
Fiche 9: pleisterwerk kelder

Geen asbest

#	Type	Referentie	Resultaat
9.1	Mengmonster	M04	Geen asbest

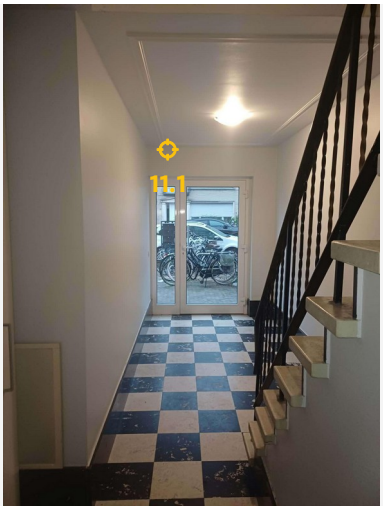
Fiche 11: pleisterwerk plafond gang glv

Geen asbest

#	Type	Referentie	Resultaat
11.1	Mengmonster	M02	Geen asbest
