Asbestinventarisattest

Groenstraat 34, 2220 Heist-op-den-Berg

Attestnummer : **20261102-000365.000**
Uitgegeven op : **02.11.2026**
Geldig tot : **Onbeperkt** (tenzij de toestand wijzigt)

Asbestveilig (maar mogelijk niet asbestvrij)

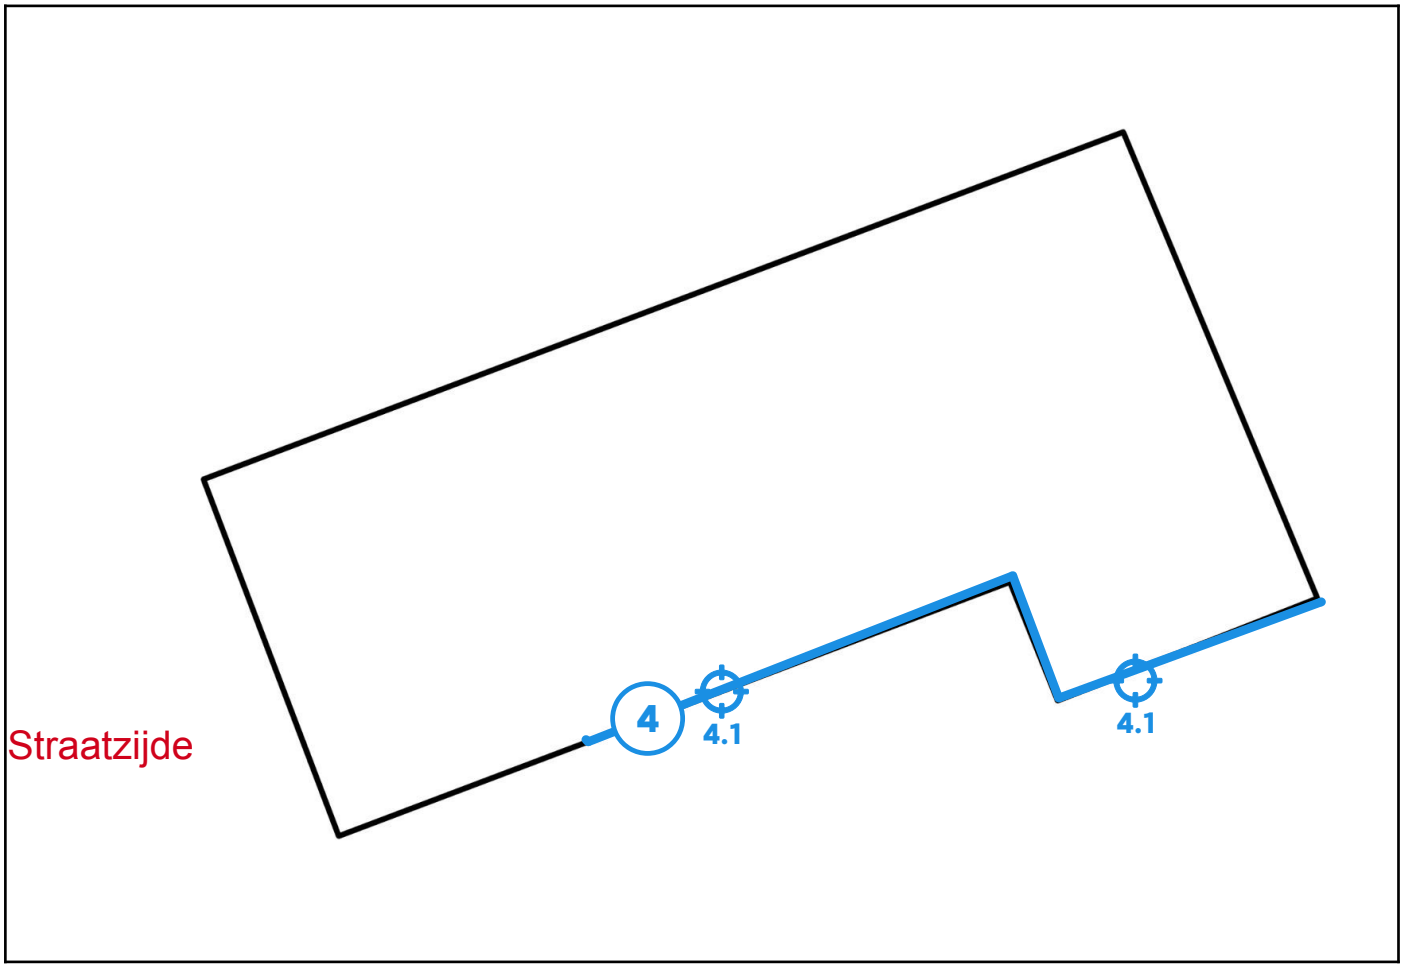
Plan 1.1: Hoofdgebouw plan

Beschrijving	Type	Actie
4. Cementering buiten	Geen asbest	-
4.1 Code: 1	Mengmonster	-

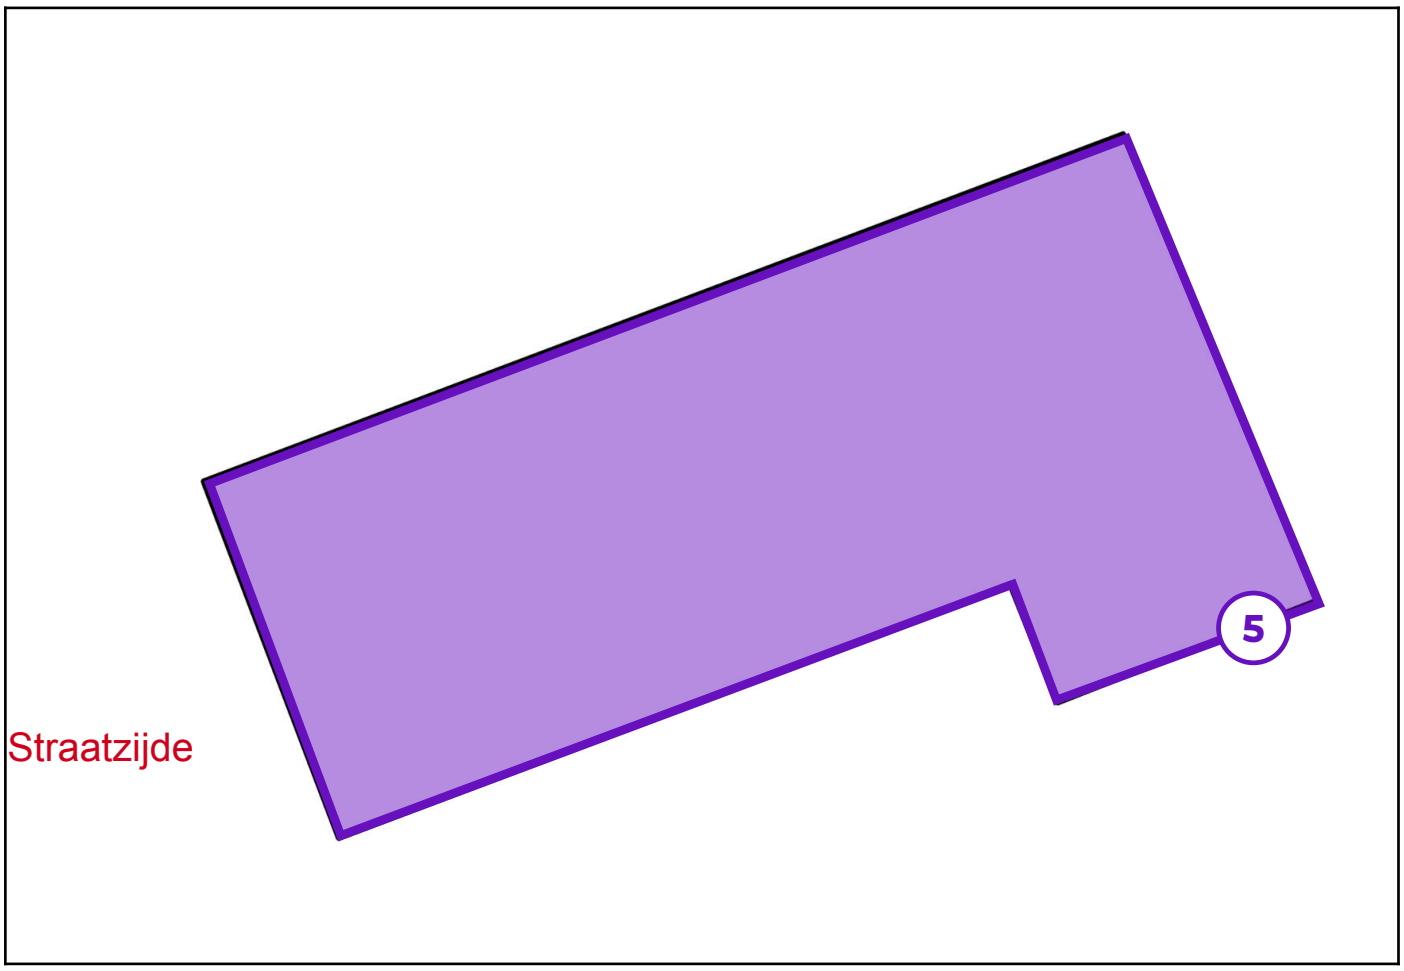
Plan 1.2: Hoofdgebouw plan

Beschrijving	Type	Actie
5. Dakbedekking	Overige ruimte of materiaal	-

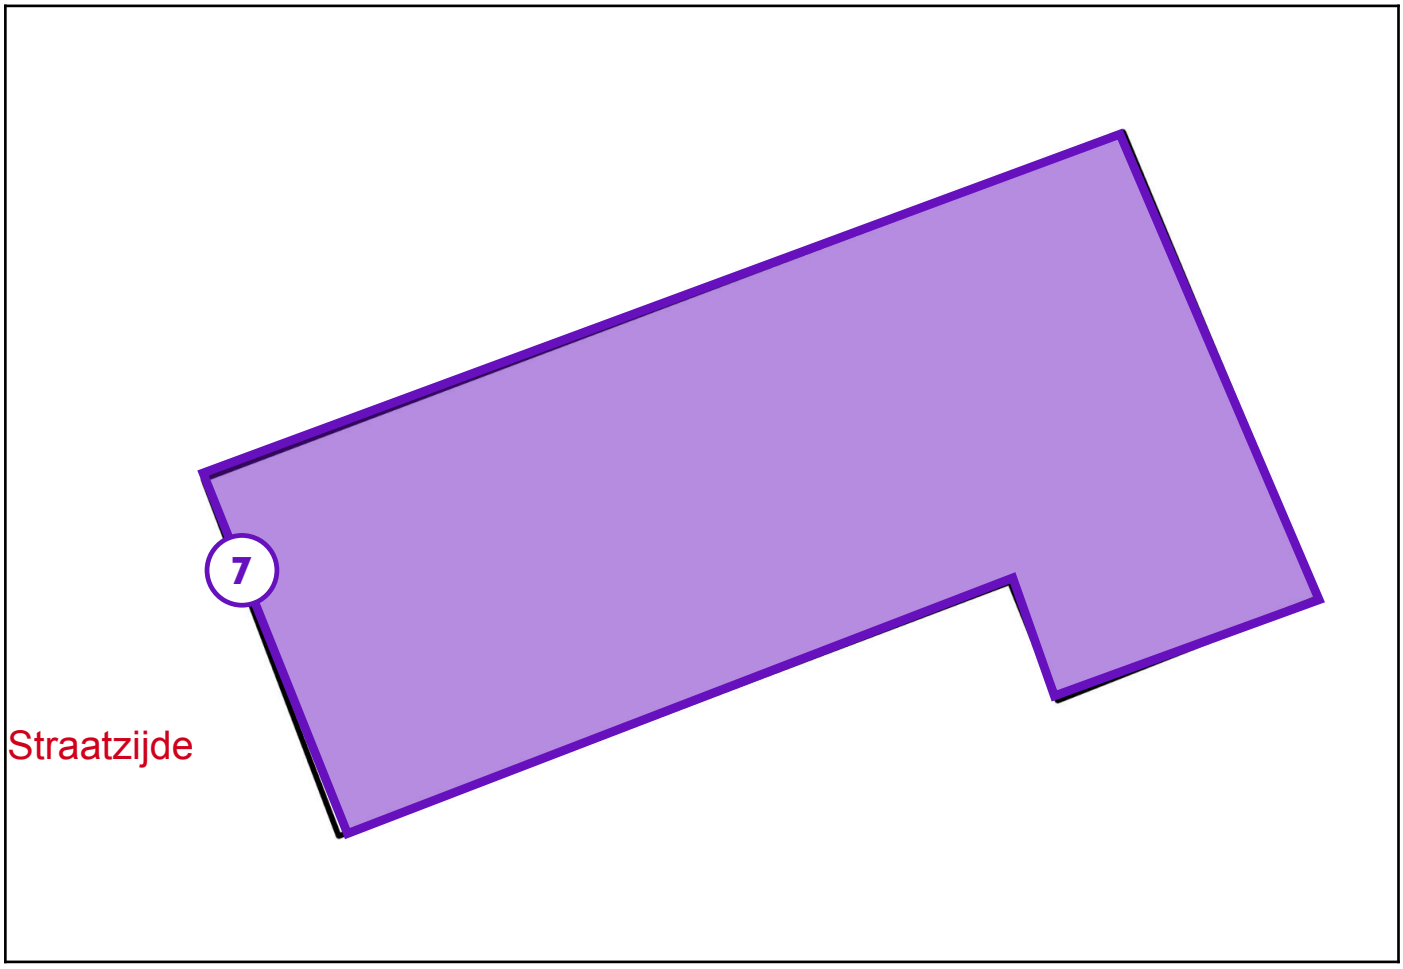
Plan 1.3: Hoofdgebouw plan

Beschrijving	Type	Actie
7. Onderdak	Overige ruimte of materiaal	-

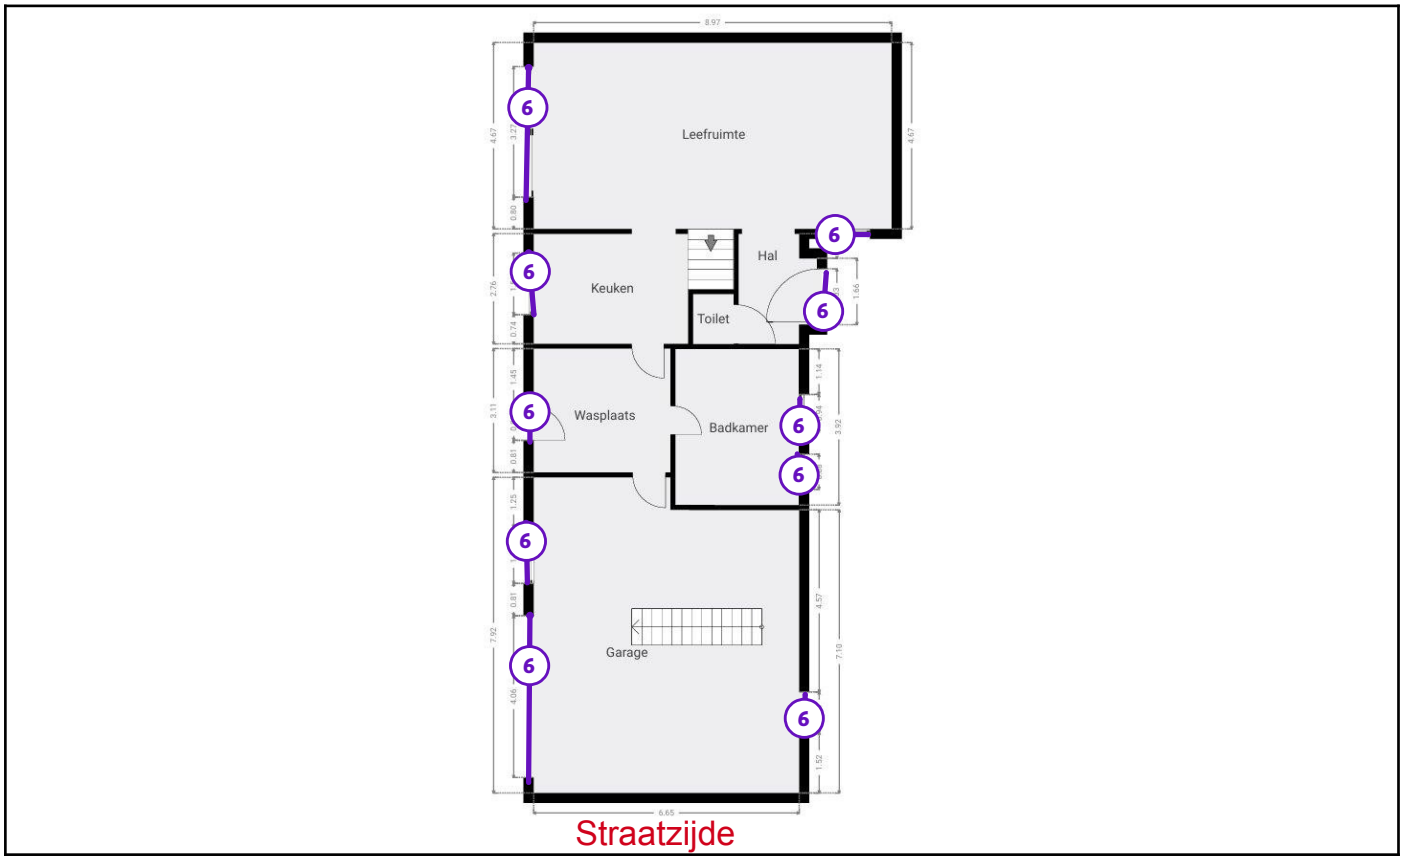
Plan 1.4: Gelijkvloers

Beschrijving	Type	Actie
6. Mastiek	Overige ruimte of materiaal	-

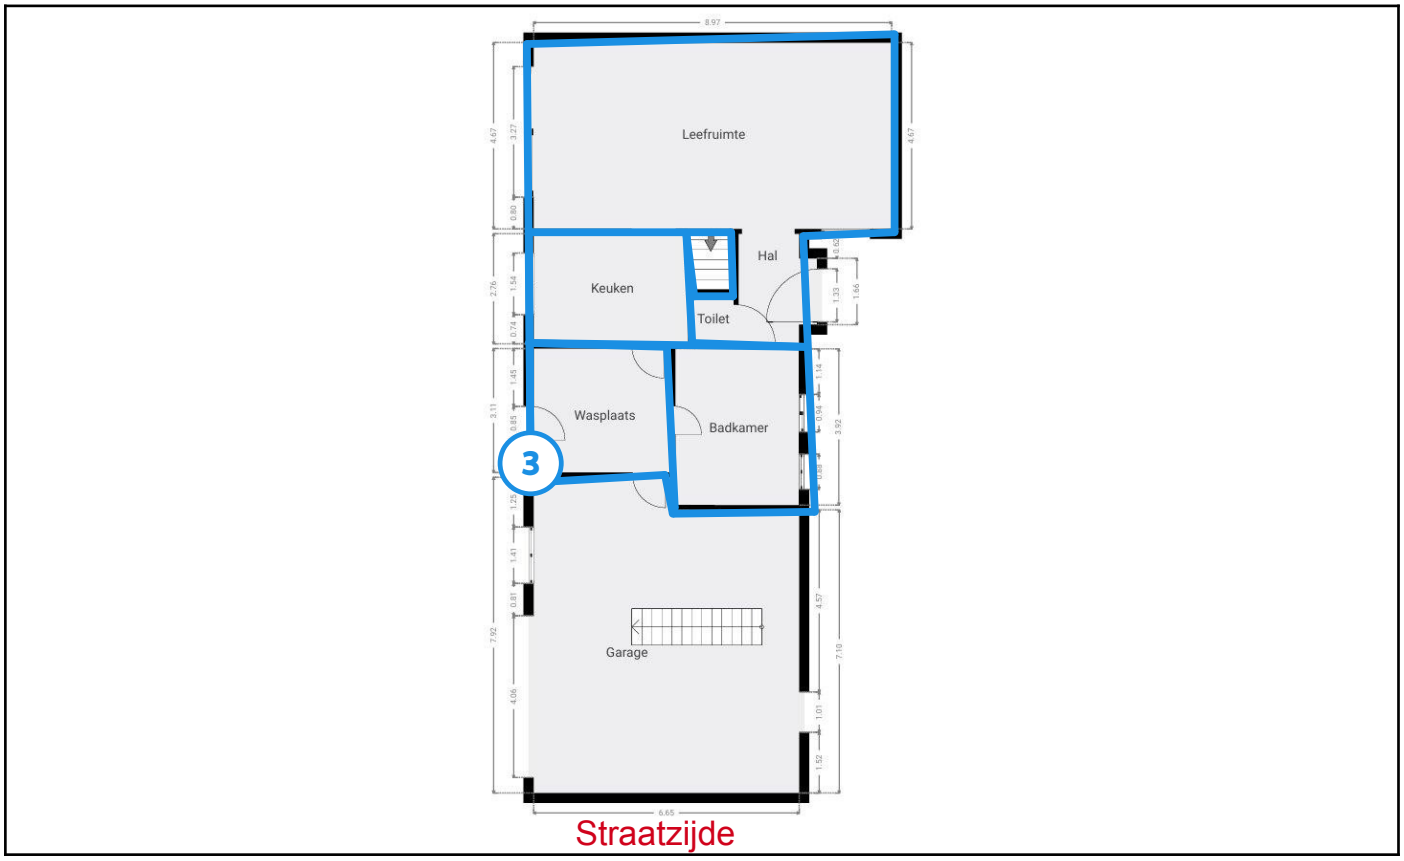
Plan 1.5: Gelijkvloers

Beschrijving	Type	Actie
3. Muurpleister	Geen asbest	-

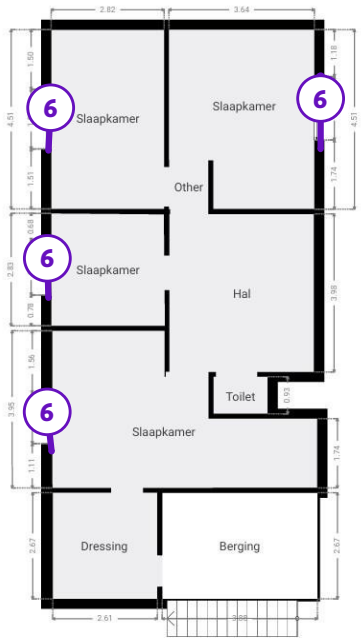
Plan 1.6: Verdieping

Beschrijving	Type	Actie
6. Mastiek	Overige ruimte of materiaal	-

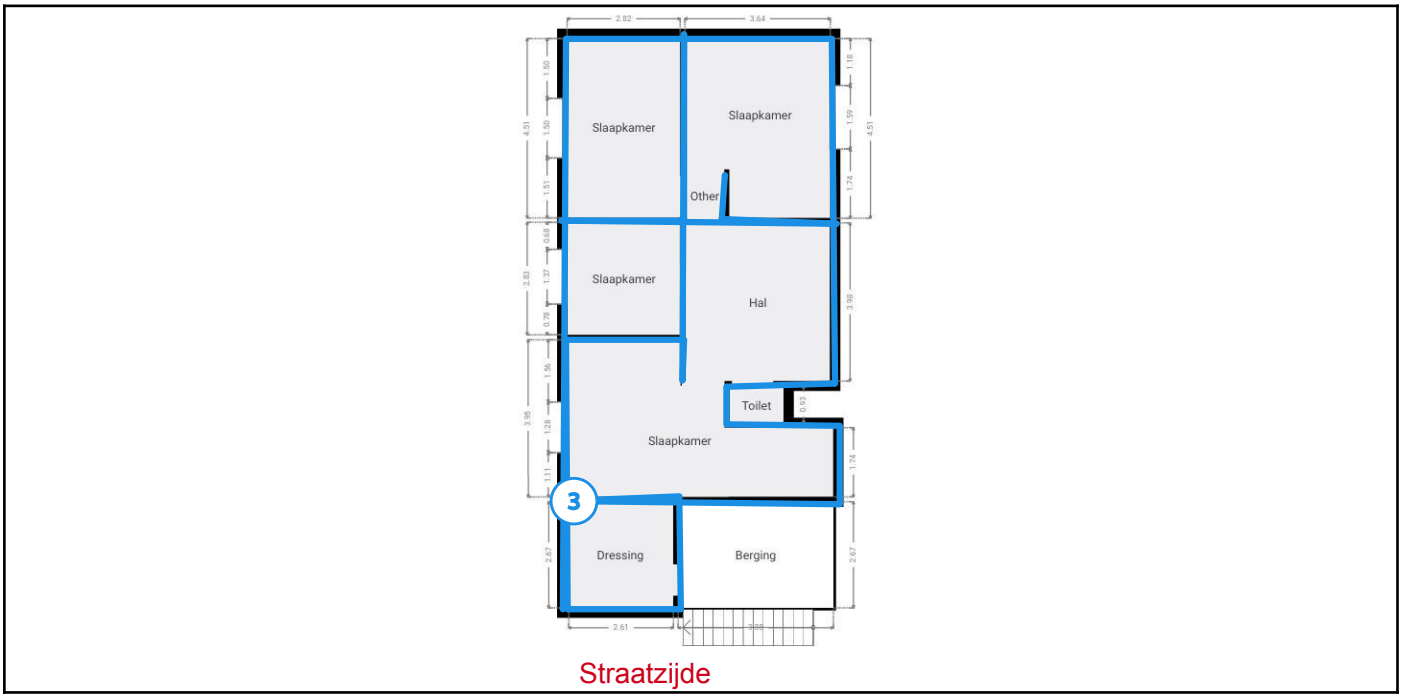
Plan 1.7: Verdieping

Beschrijving	Type	Actie
3. Muurpleister	Geen asbest	-

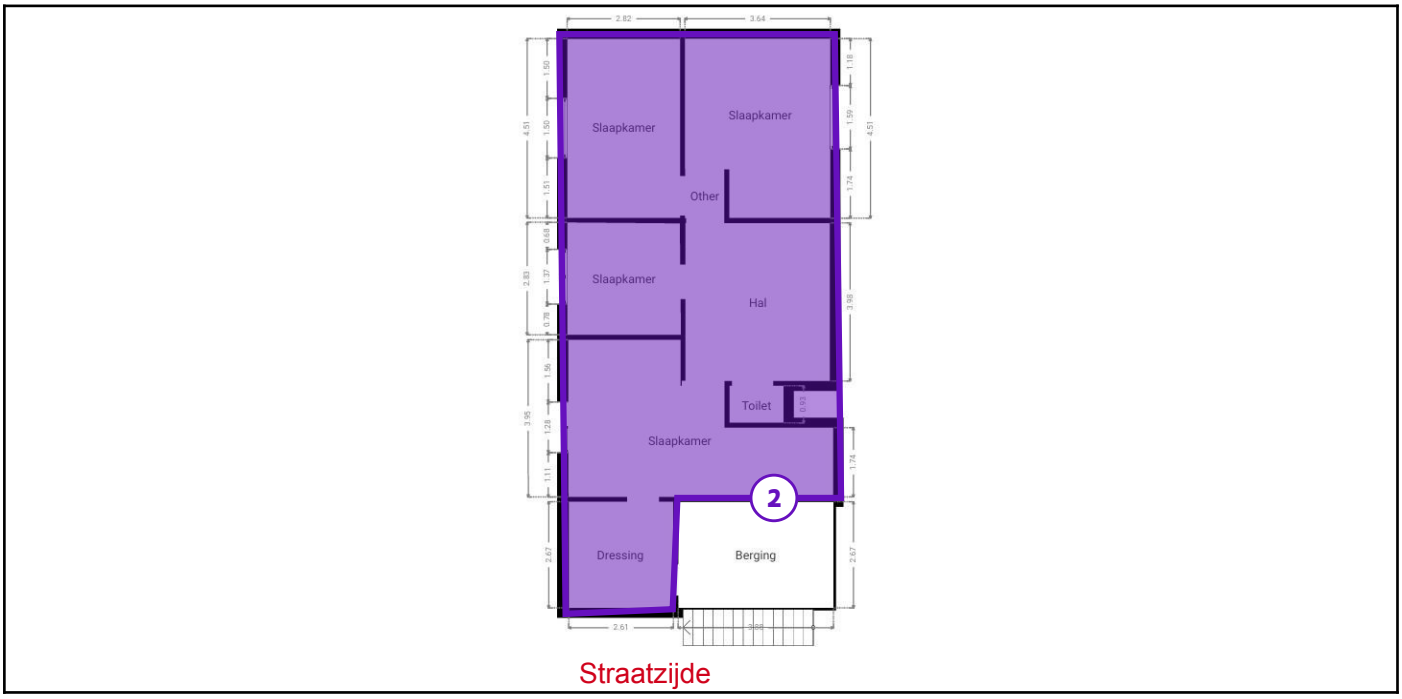
Plan 1.8: Verdieping

Beschrijving	Type	Actie
2. Valse plafonds	Advies	-

Plafonds op de verdiepingzijn afgewerkt met valse plafonds in plaatmateriaal. Het is niet duidelijk of er pleisterwerk of ander verdacht asbestmateriaal aanwezig is achter / op deze valse plafonds, het is aangewezen om bijkomend onderzoek uit te voeren bij werken. Zonder destructieve handeling is het niet mogelijk om na te gaan of er asbesthoudende materialen aanwezig zijn achter de plafond afwerking. Als bij sloop of renovatie blijkt dat er achter deze plafonds nog pleisterwerk of asbest verdachte toepassingen aanwezig zijn, moet dit bemonsterd worden.

Op het gelijkvloers zijn er geen bepleisterde of afgewerkte plafonds aanwezig.

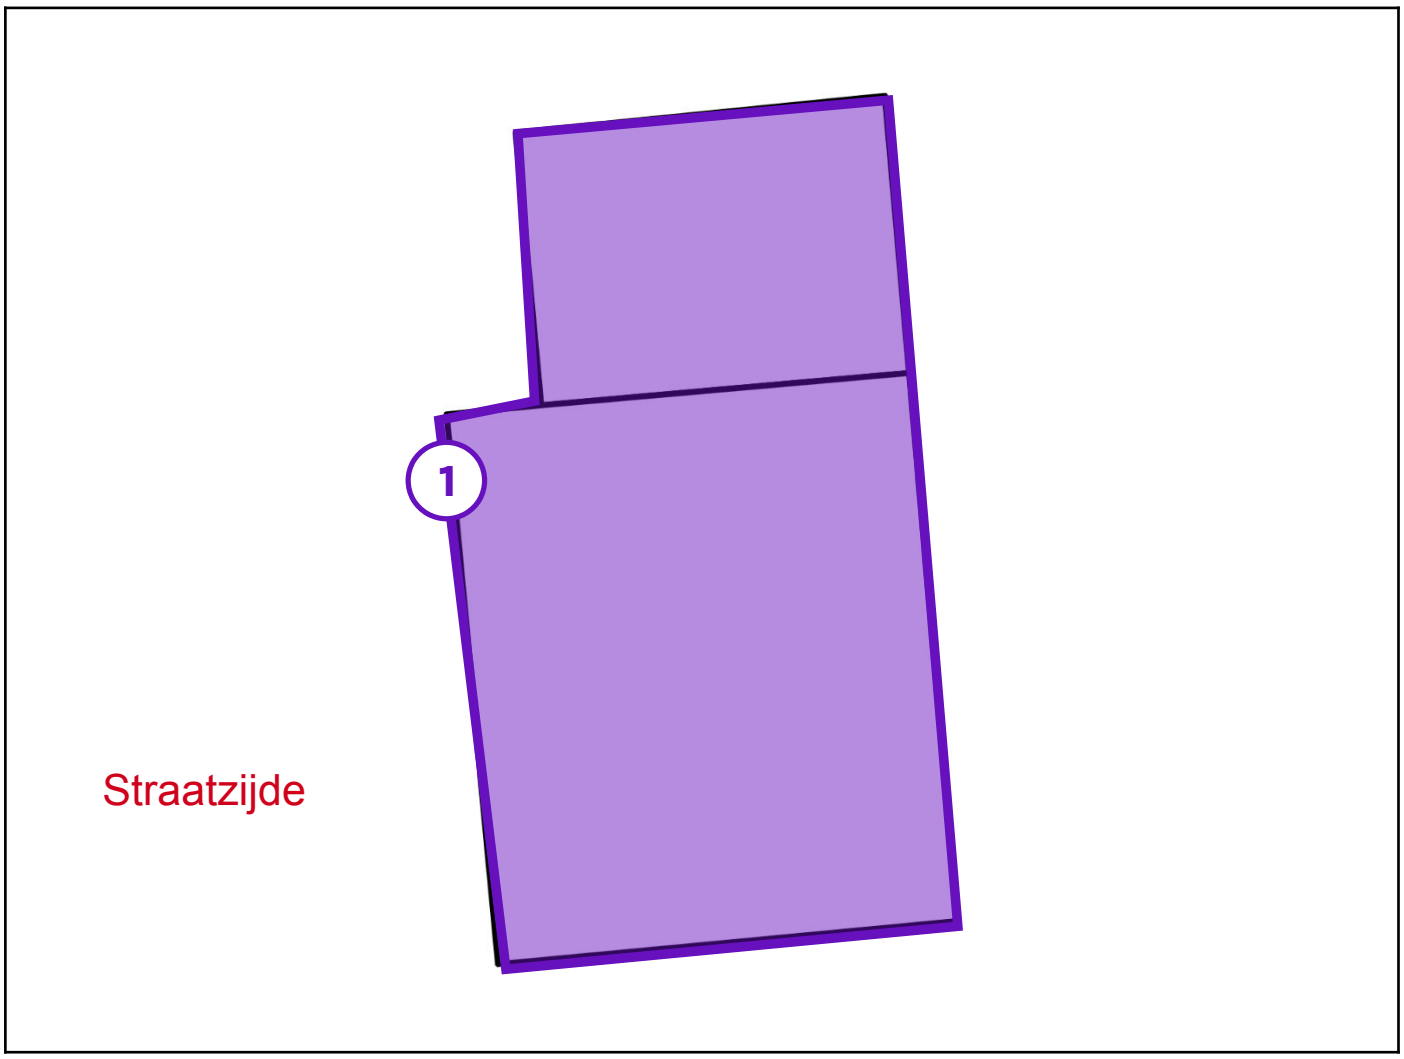
Plan 2.1: Tuinhuis plan

Beschrijving	Type	Actie
1. Tuinhuis	Advies	-

Het tuinhuis werd gecontroleerd. Er werden geen zichtbare asbestverdachte materialen geconstateerd.
