Asbestinventarisattest

Bredabaan 435, 2170 Antwerpen

Attestnummer : **20250228-000339.000**
Uitgegeven op : **28.02.2025**
Geldig tot : **Onbeperkt** (tenzij de toestand wijzigt)

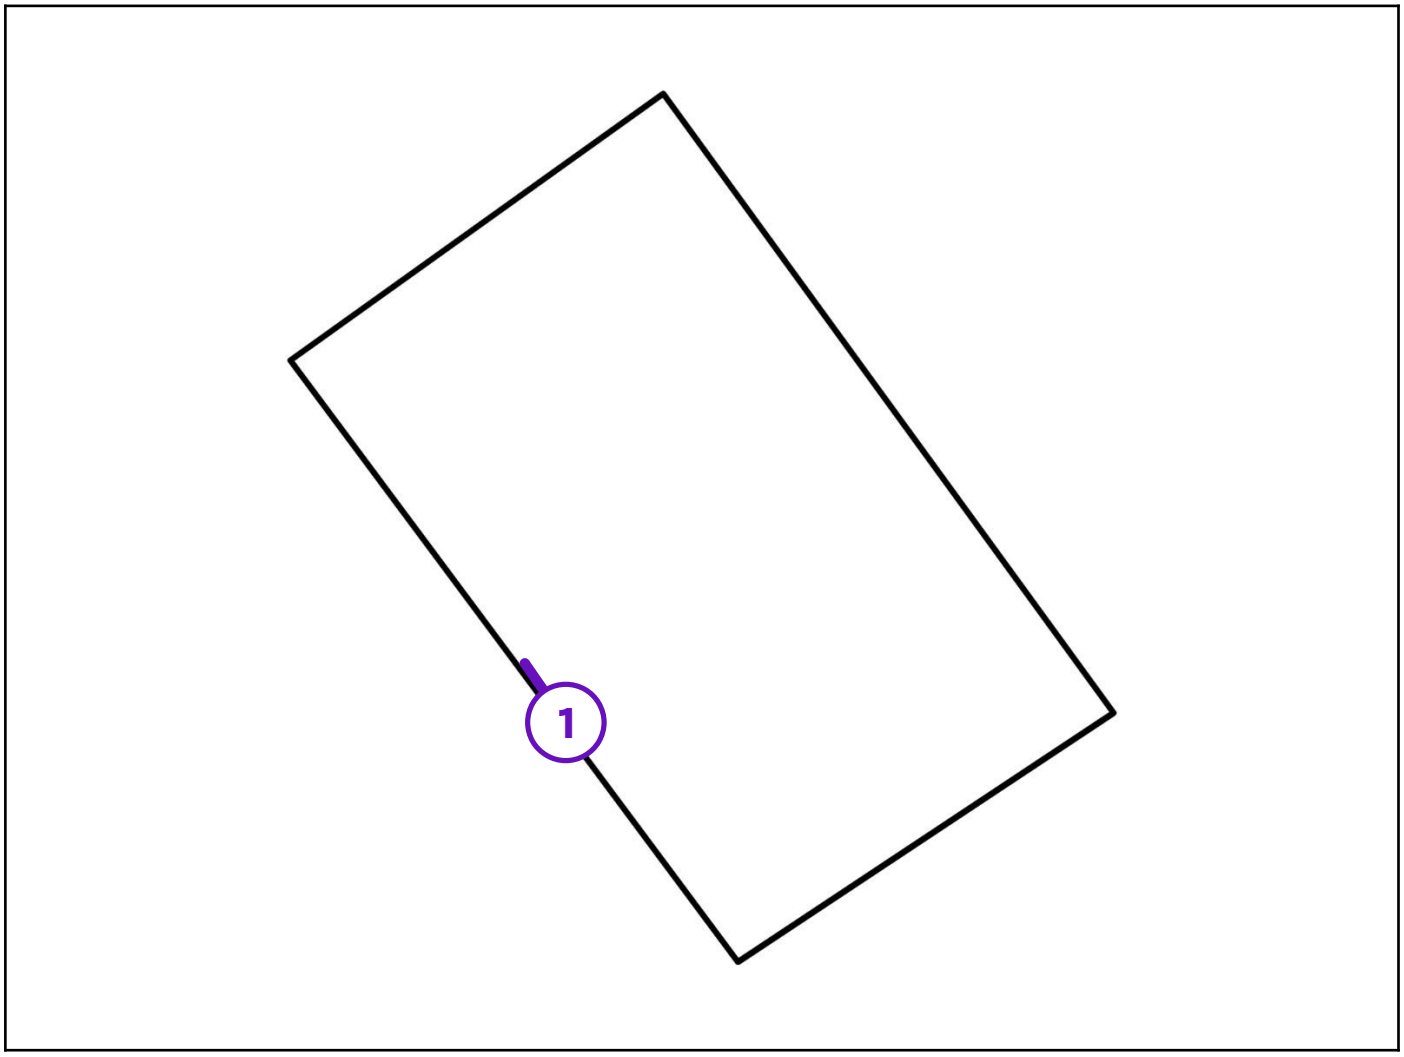
Plan 1.1: Hoofdgebouw kelder

Beschrijving	Type	Actie
1. Slotvaste deur dat leidt naar de buren	Beperking	-

Uitleg van de asbestdeskundige: De deur is vastgetimmerd omdat het leidt naar een zone dat zich in het eigendom van de buren bevindt. Er kan niet visueel waargenomen worden wat er zich achter de deur bevindt.

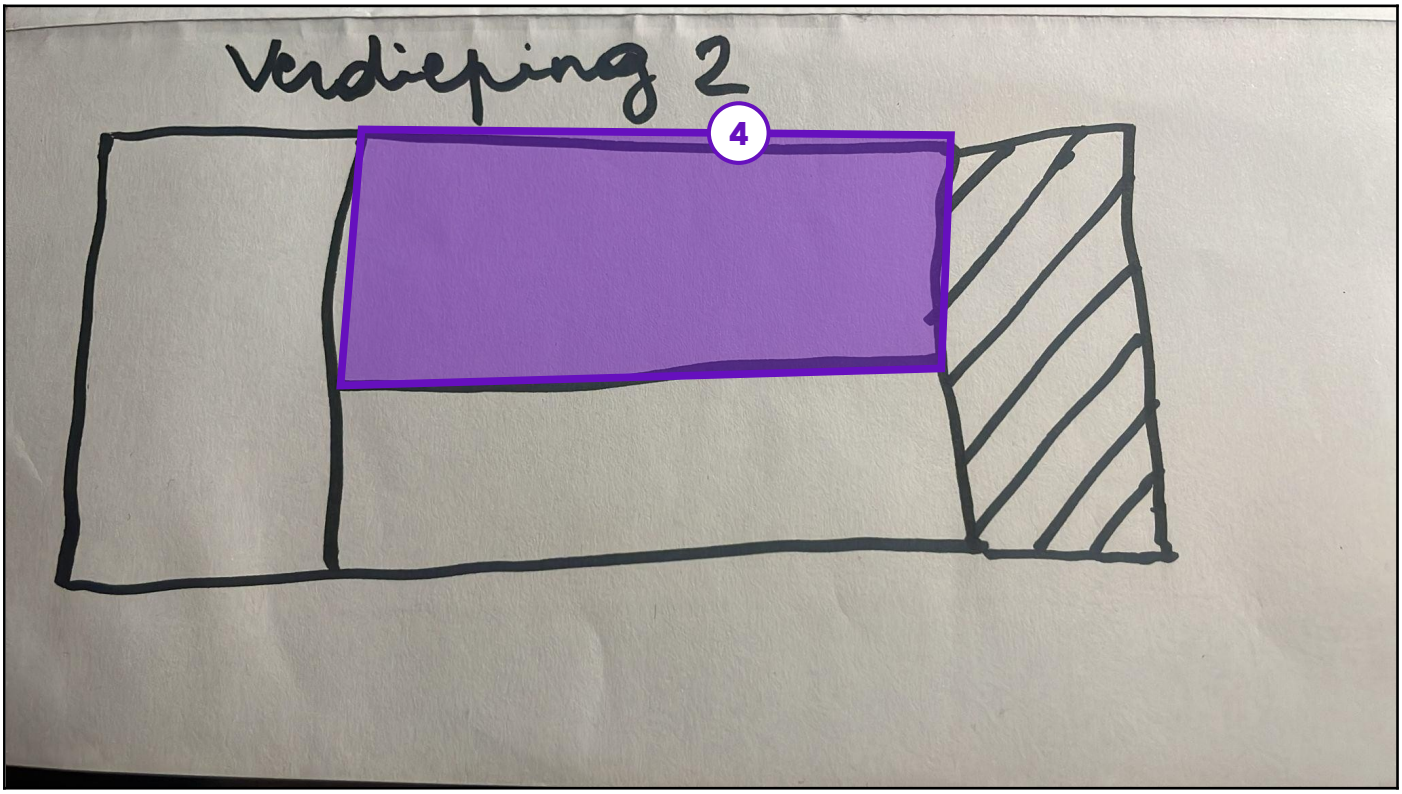
Plan 1.2: Hoofdgebouw verdieping 2

Beschrijving	Type	Actie
4. Tegellijm	Advies	-

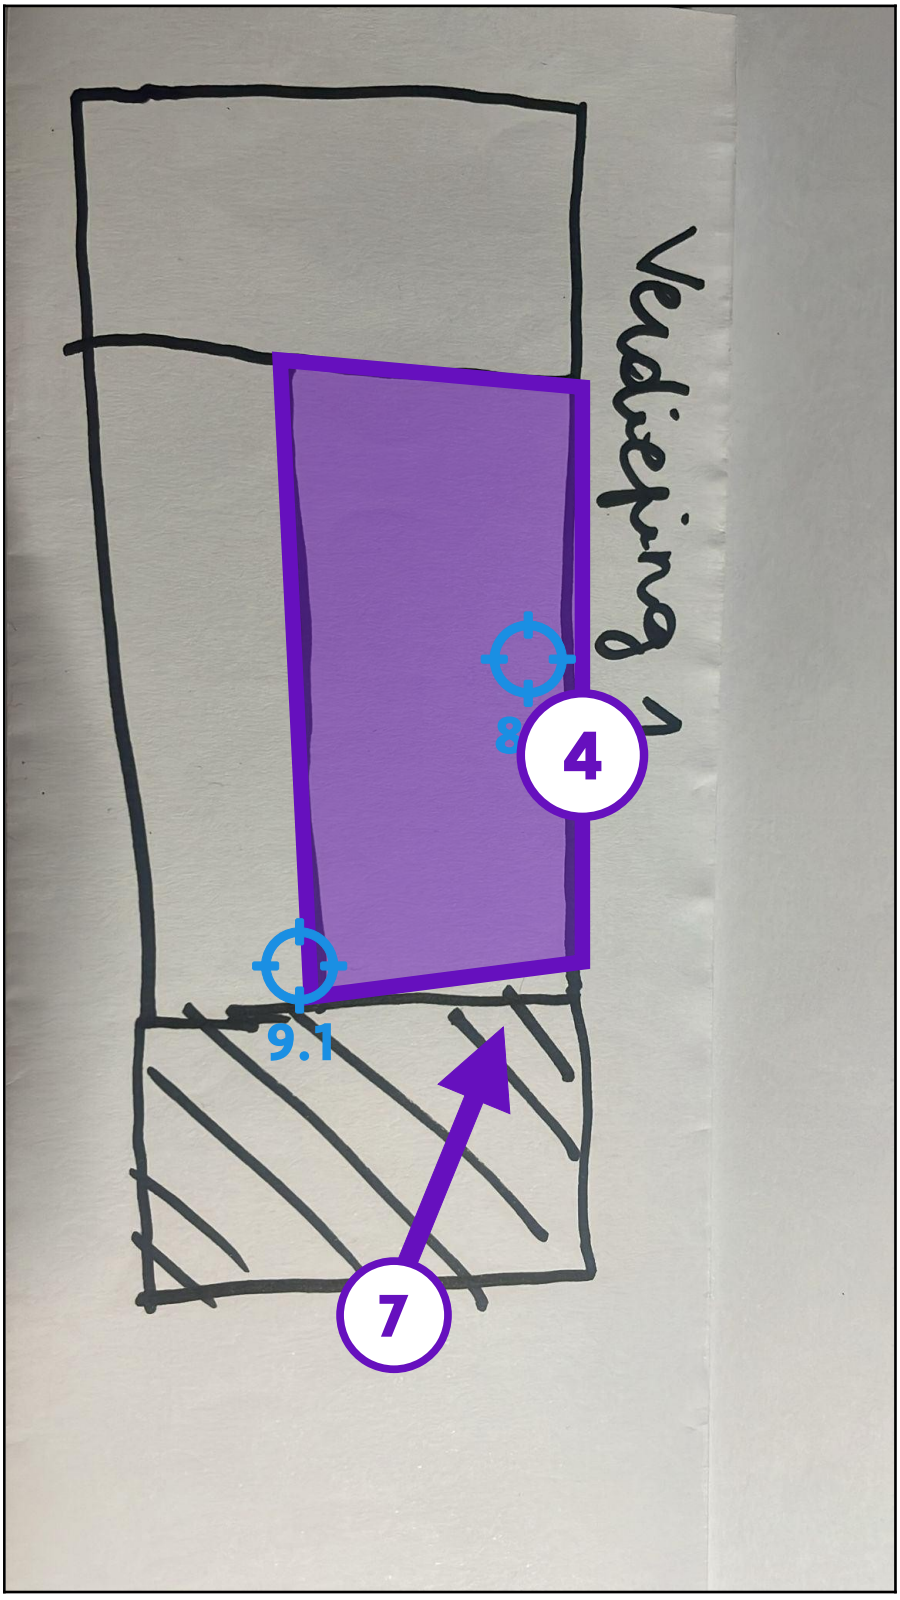
Plan 1.3: Hoofdgebouw verdieping 1

4. Tegellijm	Advies	-
7. Leien op plat dak	Advies	-
8. Pleisterwerk wand	Geen asbest	-
8.1 Code: M002	Mengmonster	-
9. Pleisterwerk plafond	Geen asbest	-
9.1 Code: M001	Mengmonster	-

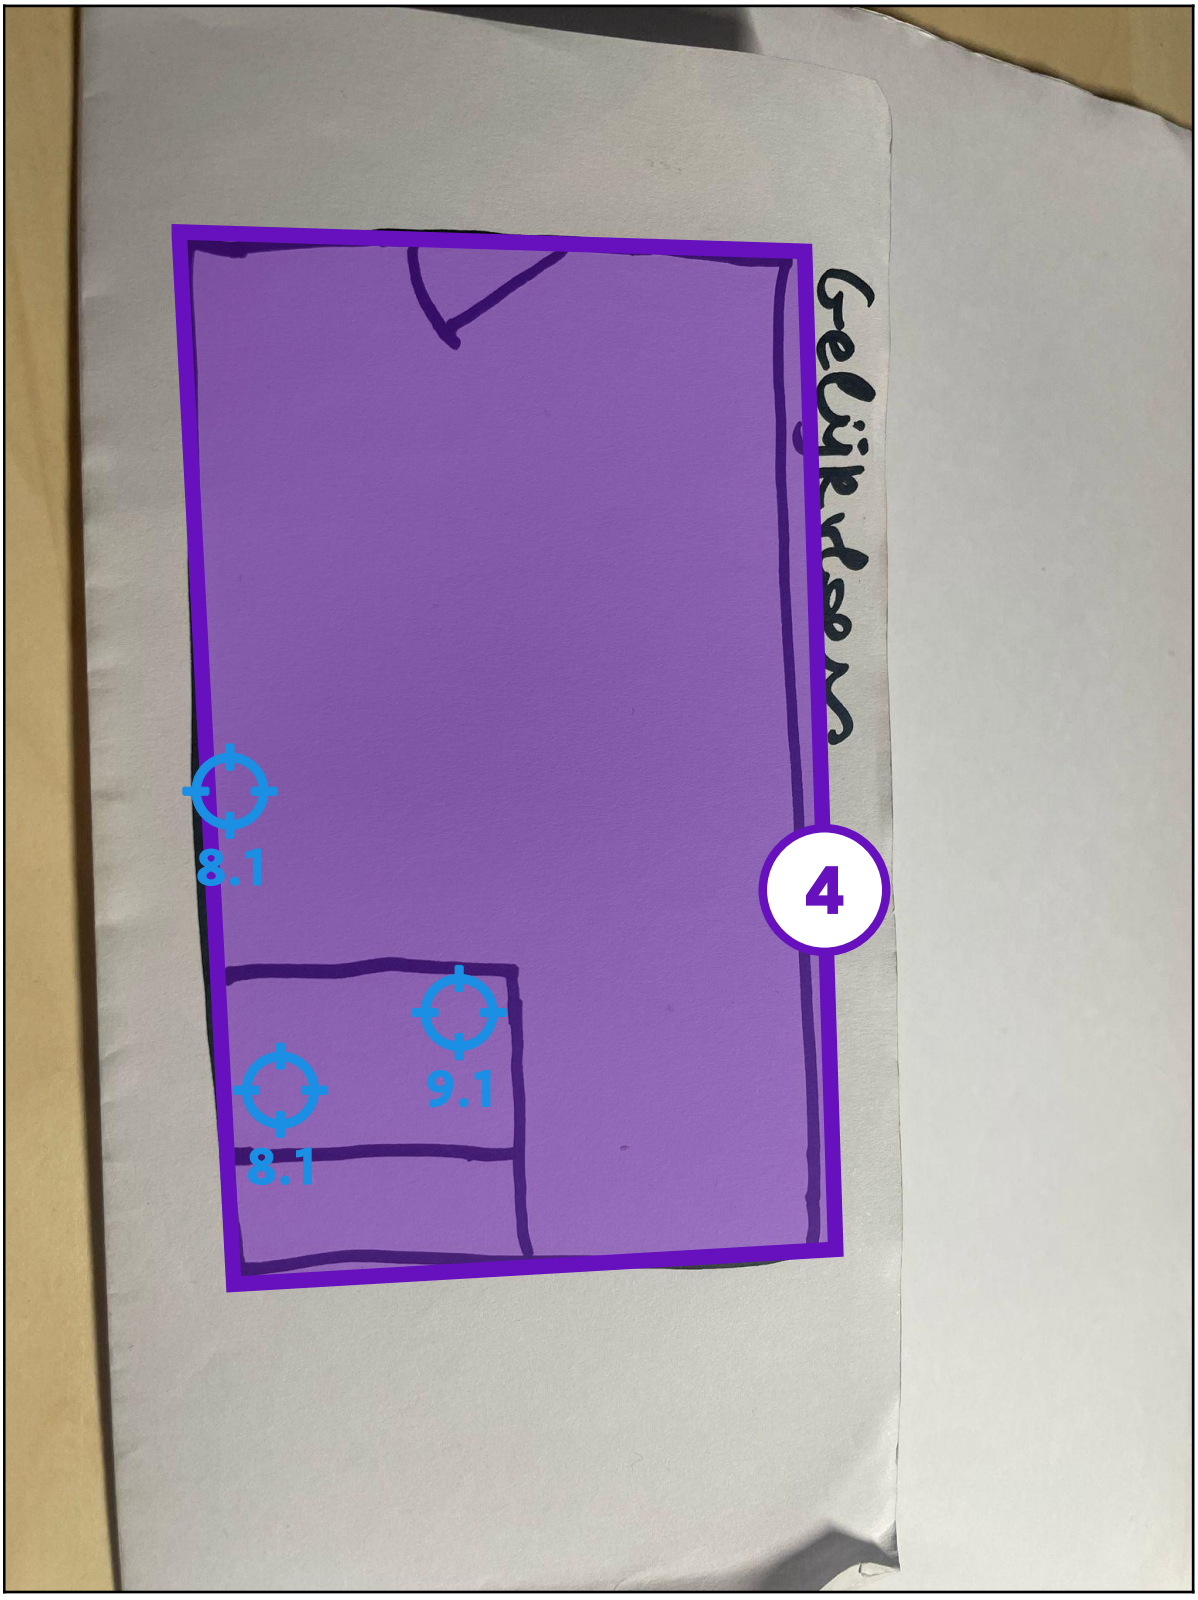
Plan 1.4: hoofdgebouw gelijkvloers

4. Tegellijm	Advies	-
8. Pleisterwerk wand	Geen asbest	-
8.1 Code: M002	Mengmonster	-
9. Pleisterwerk plafond	Geen asbest	-
9.1 Code: M001	Mengmonster	-

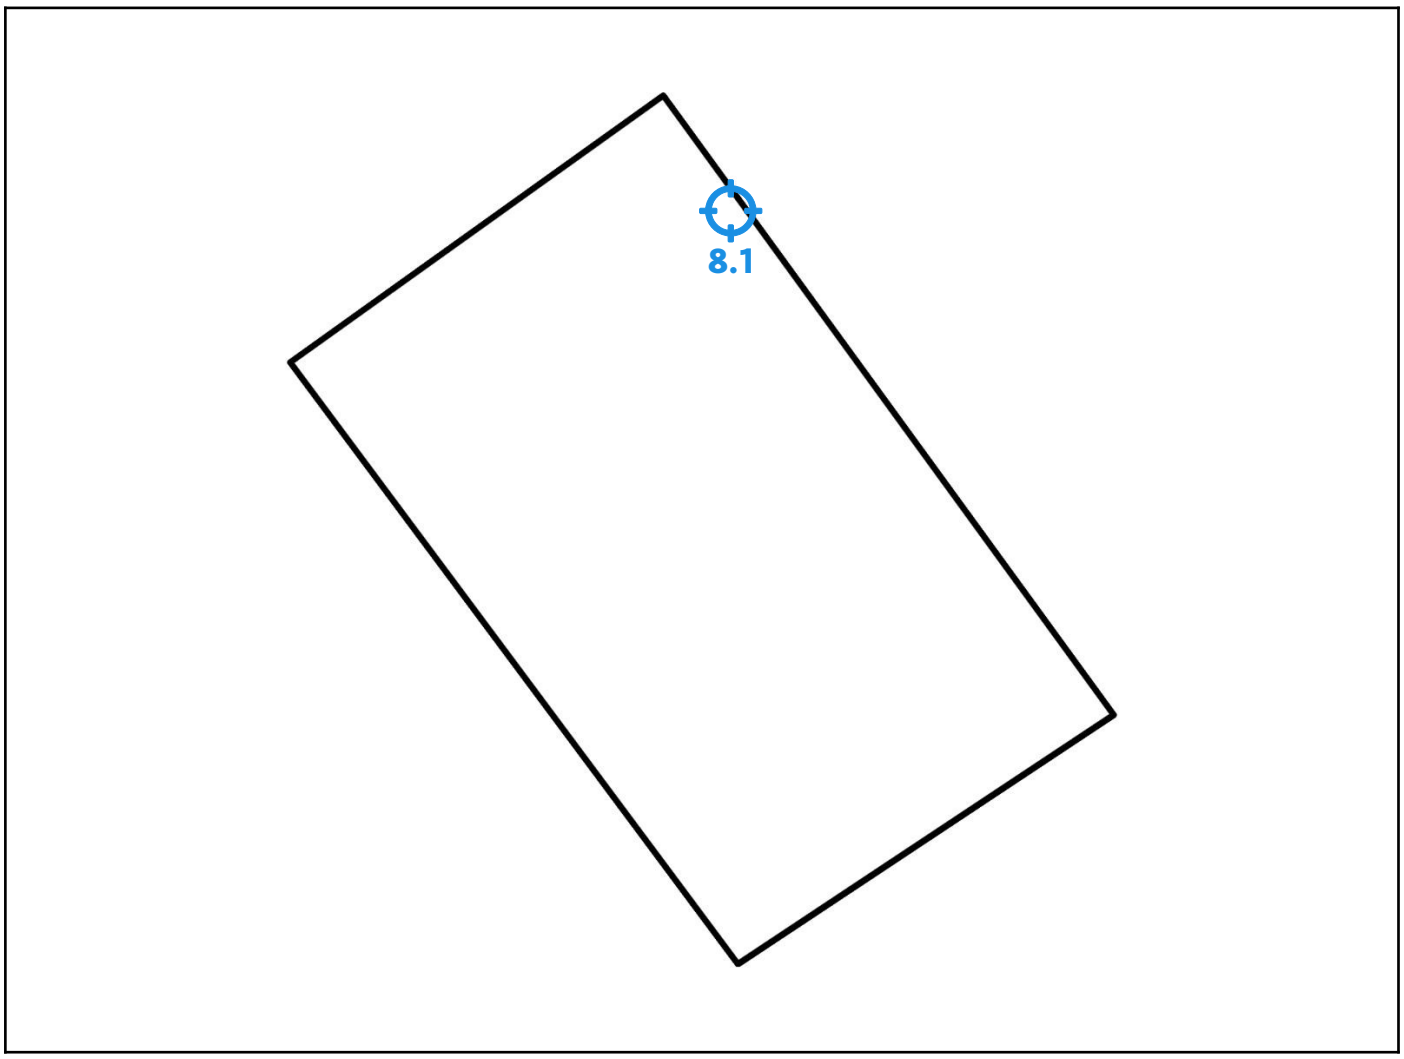
Plan 1.5: zolder

Beschrijving	Type	Actie
8. Pleisterwerk wand	Geen asbest	-
8.1 Code: M002	Mengmonster	-

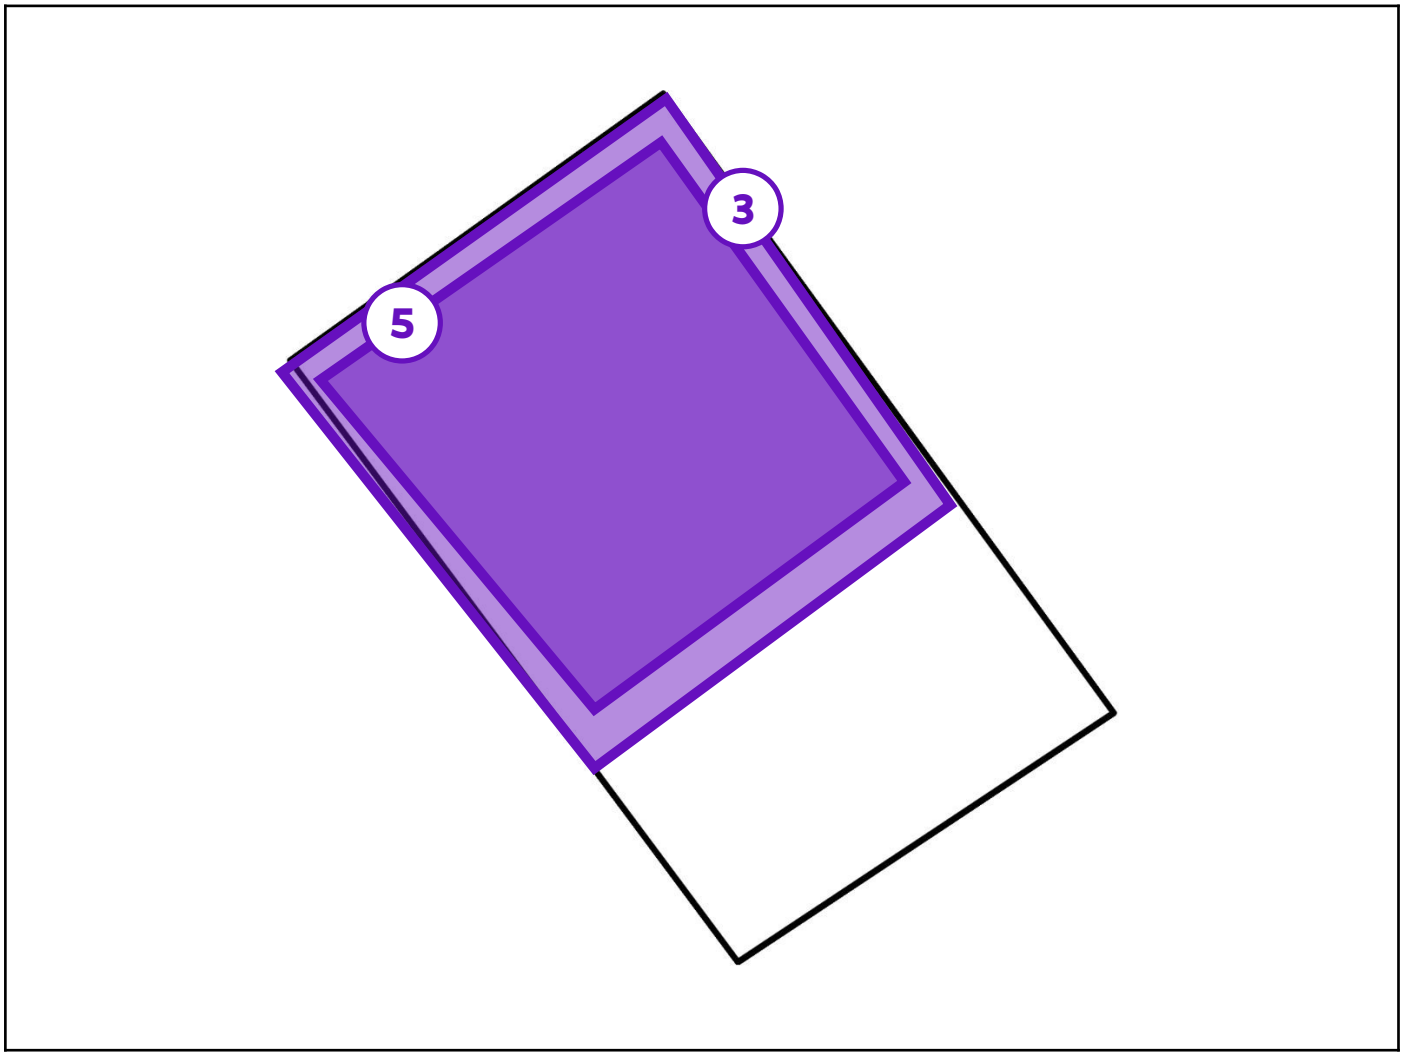
Plan 1.6: Hoofdgebouw dak

Beschrijving	Type	Actie
3. leien op schuin dak	Advies	-
5. Onderdak (niet asbestverdacht)	Advies	-

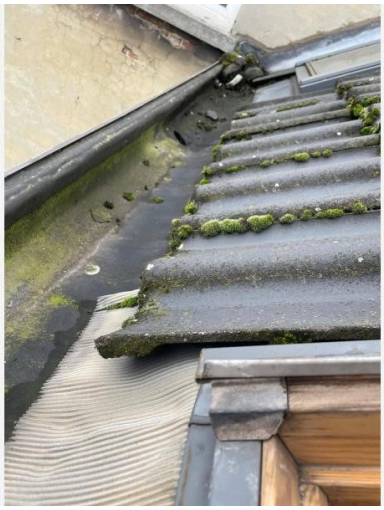
Fiche 3: leien op schuin dak

De leien op het schuin dak zijn niet asbestverdacht.

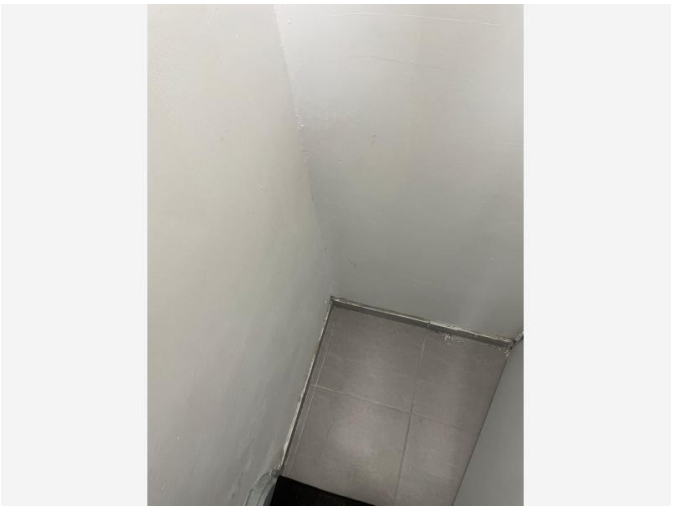
Fiche 4: Tegellijm

De tegels in de woning zijn niet asbestverdacht. De tegellijm kan niet waargenomen worden en e r kan dus niet uitgesloten worden dat het om niet asbestverdachte tegellijm gaat.

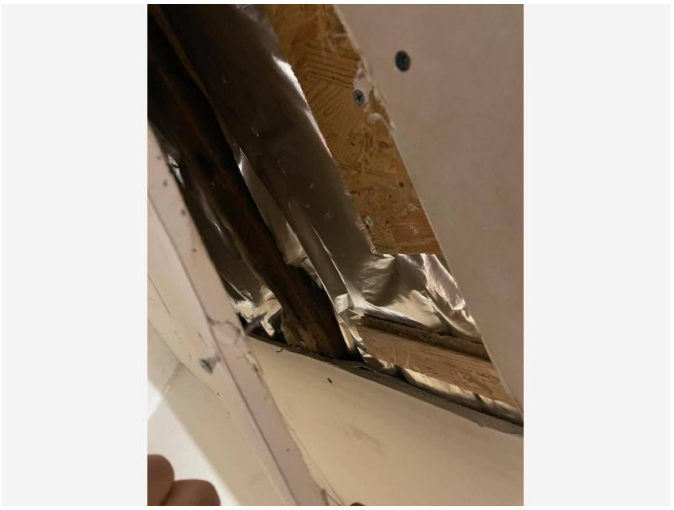
Fiche 5: Onderdak (niet asbestverdacht)

Vanuit de zolder kon er geen asbesthoudende onderdak vastgesteld worden.

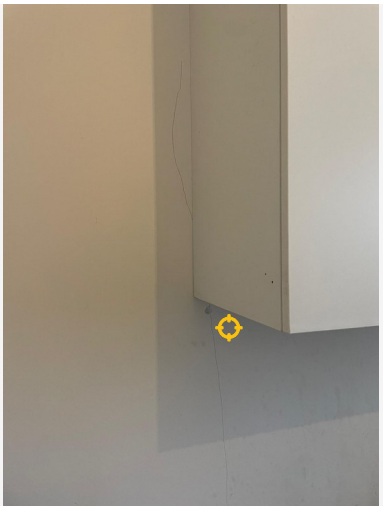
Fiche 8: Pleisterwerk wand

Geen asbest

#	Type	Referentie	Resultaat
8.1	Mengmonster	M002	Geen asbest

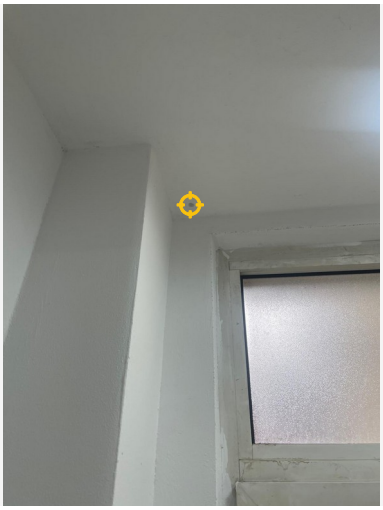
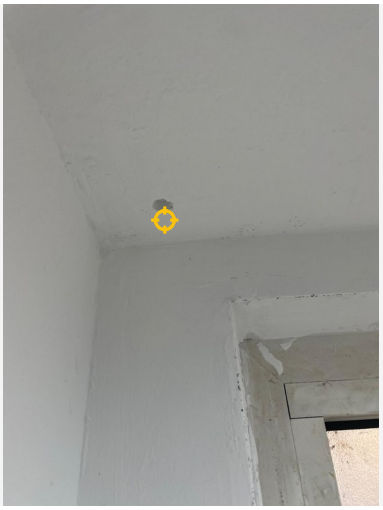
Fiche 9: Pleisterwerk plafond

Geen asbest

#	Type	Referentie	Resultaat
9.1	Mengmonster	M001	Geen asbest
