Asbestinventarisattest

Bollobos 34, 3120 Tremelo

Attestnummer : **20230119-000176.000**
Uitgegeven op : **19.01.2023**
Geldig tot : **19.01.2033**

Niet-asbestveilig

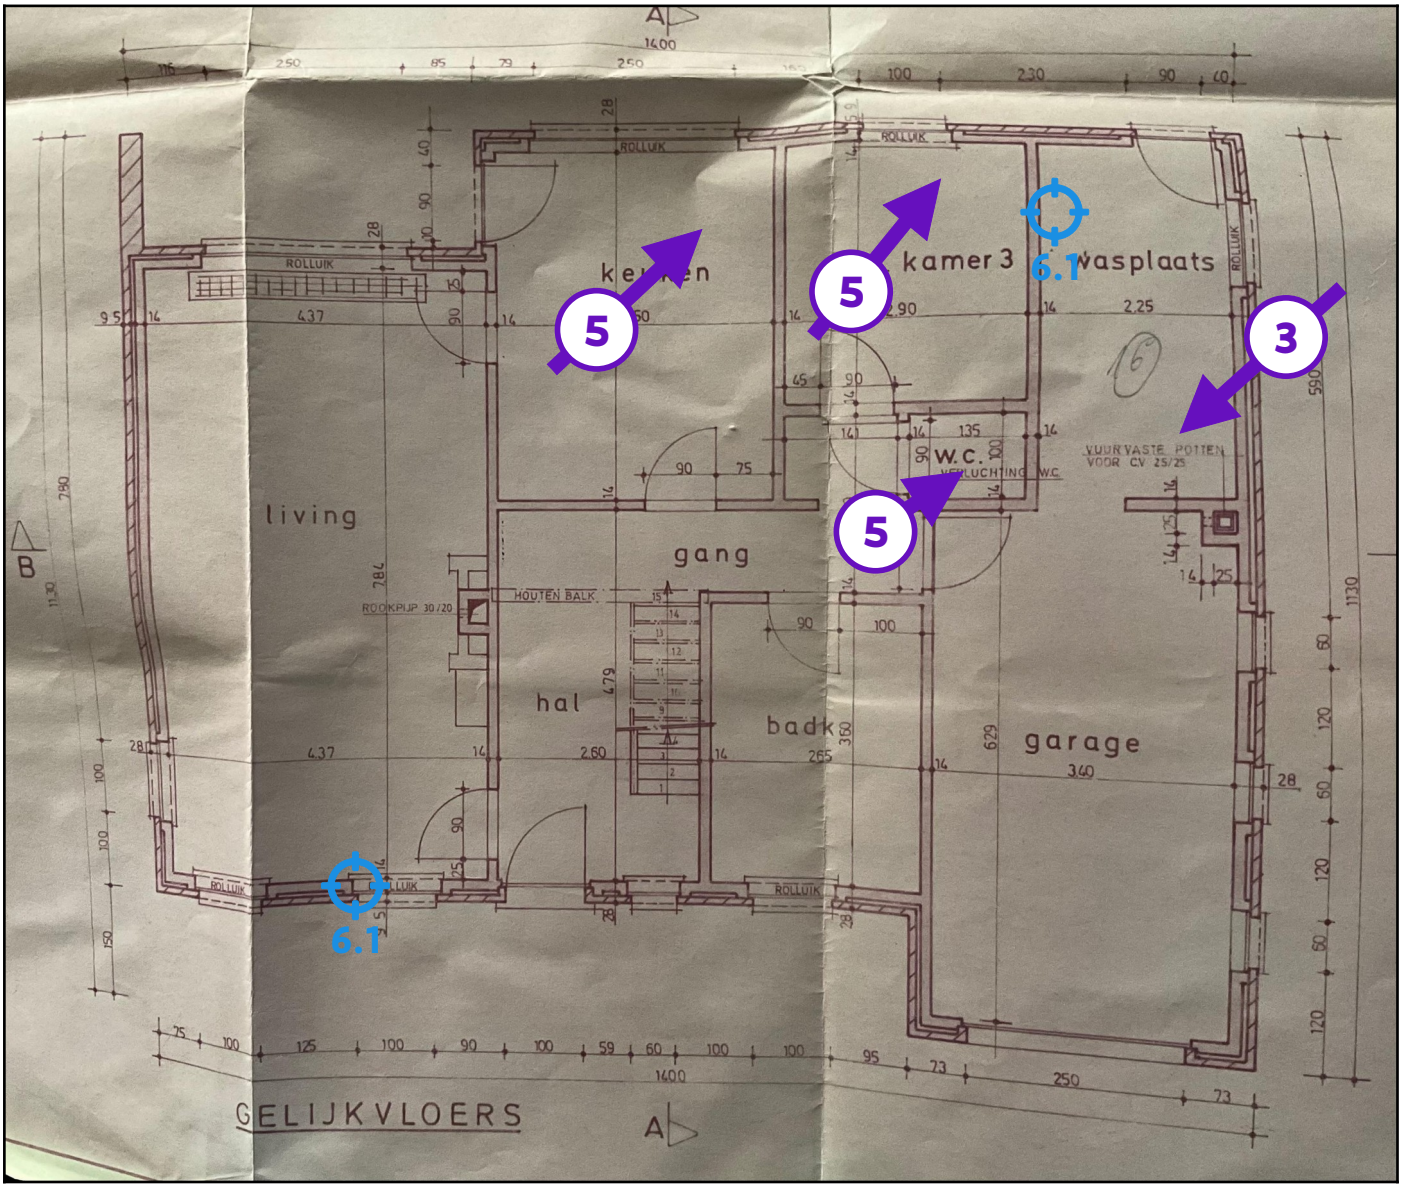
Plan 1.1: Gelijkvloers

Beschrijving	Type	Actie
3. Technische installatie	Advies	-
5. Tegellijm	Advies	-
6. Pleister wand	Geen asbest	-
6.1 Code: 1 pleister	Mengmonster	-

Brander bevat mogelijk asbestverdachte dichtingen. Met zorg te verwijderen en na te kijken als deze buiten dienst wordt gesteld.

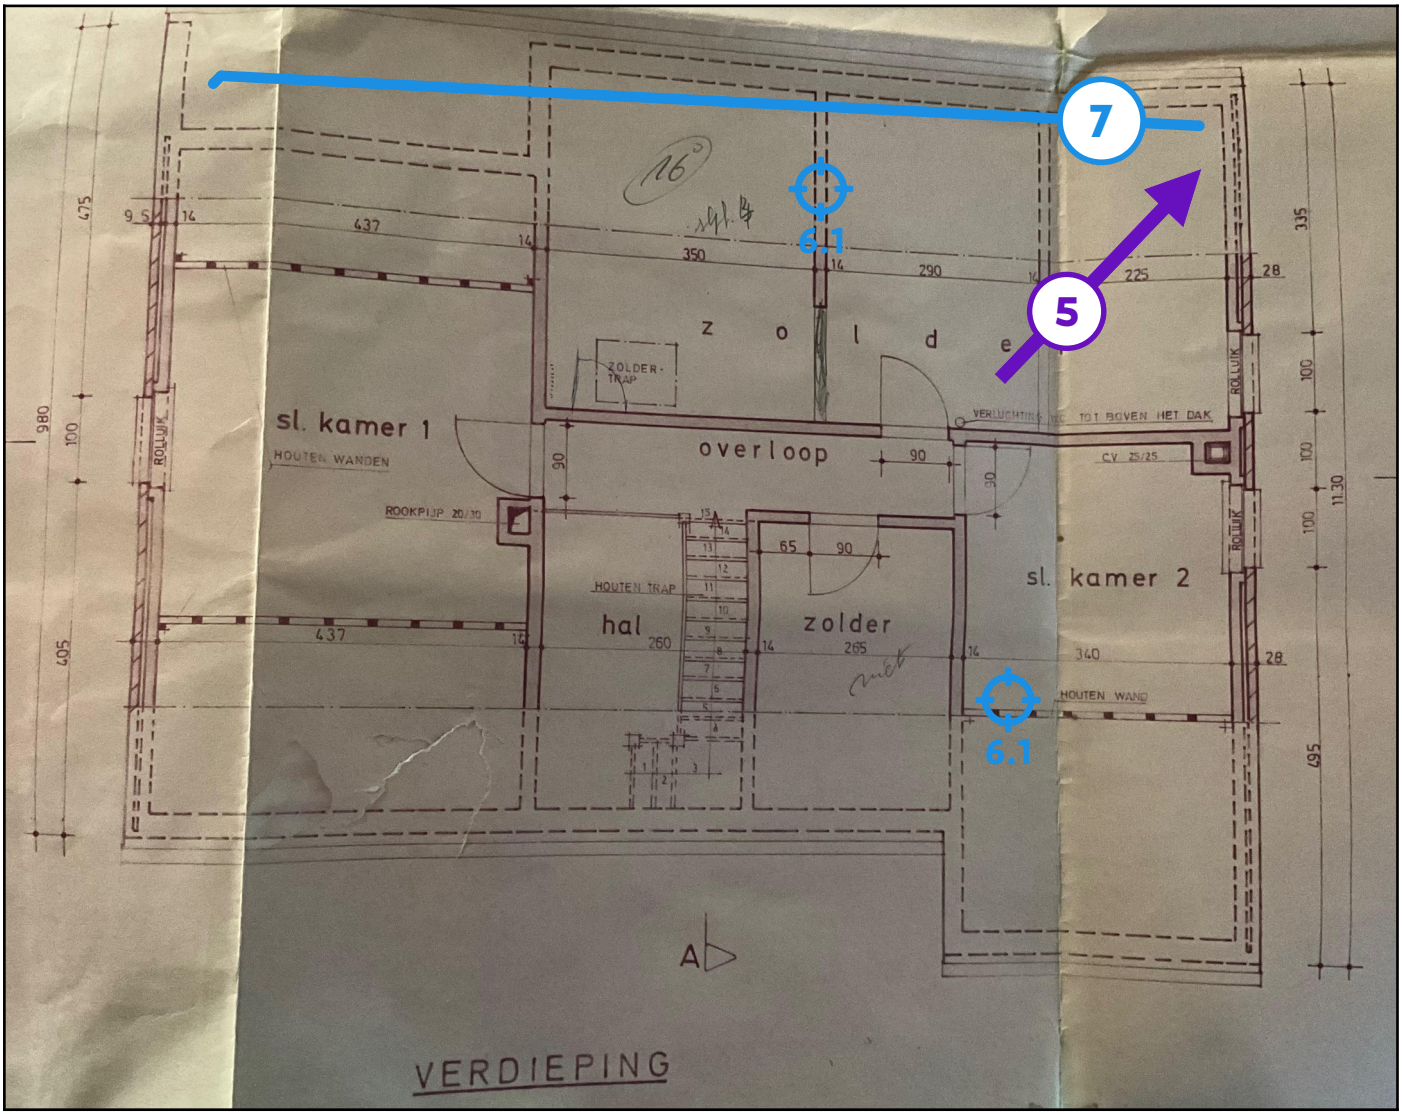
Plan 1.2: Verdiep

Beschrijving	Type	Actie
5. Tegellijm	Advies	-
6. Pleister wand	Geen asbest	-
6.1 Code: 1 pleister	Mengmonster	-
7. Leidingisolatie	Geen asbest	-

Tegellijm is mogelijk asbestverdacht. Na te kijken bij verbouwing.

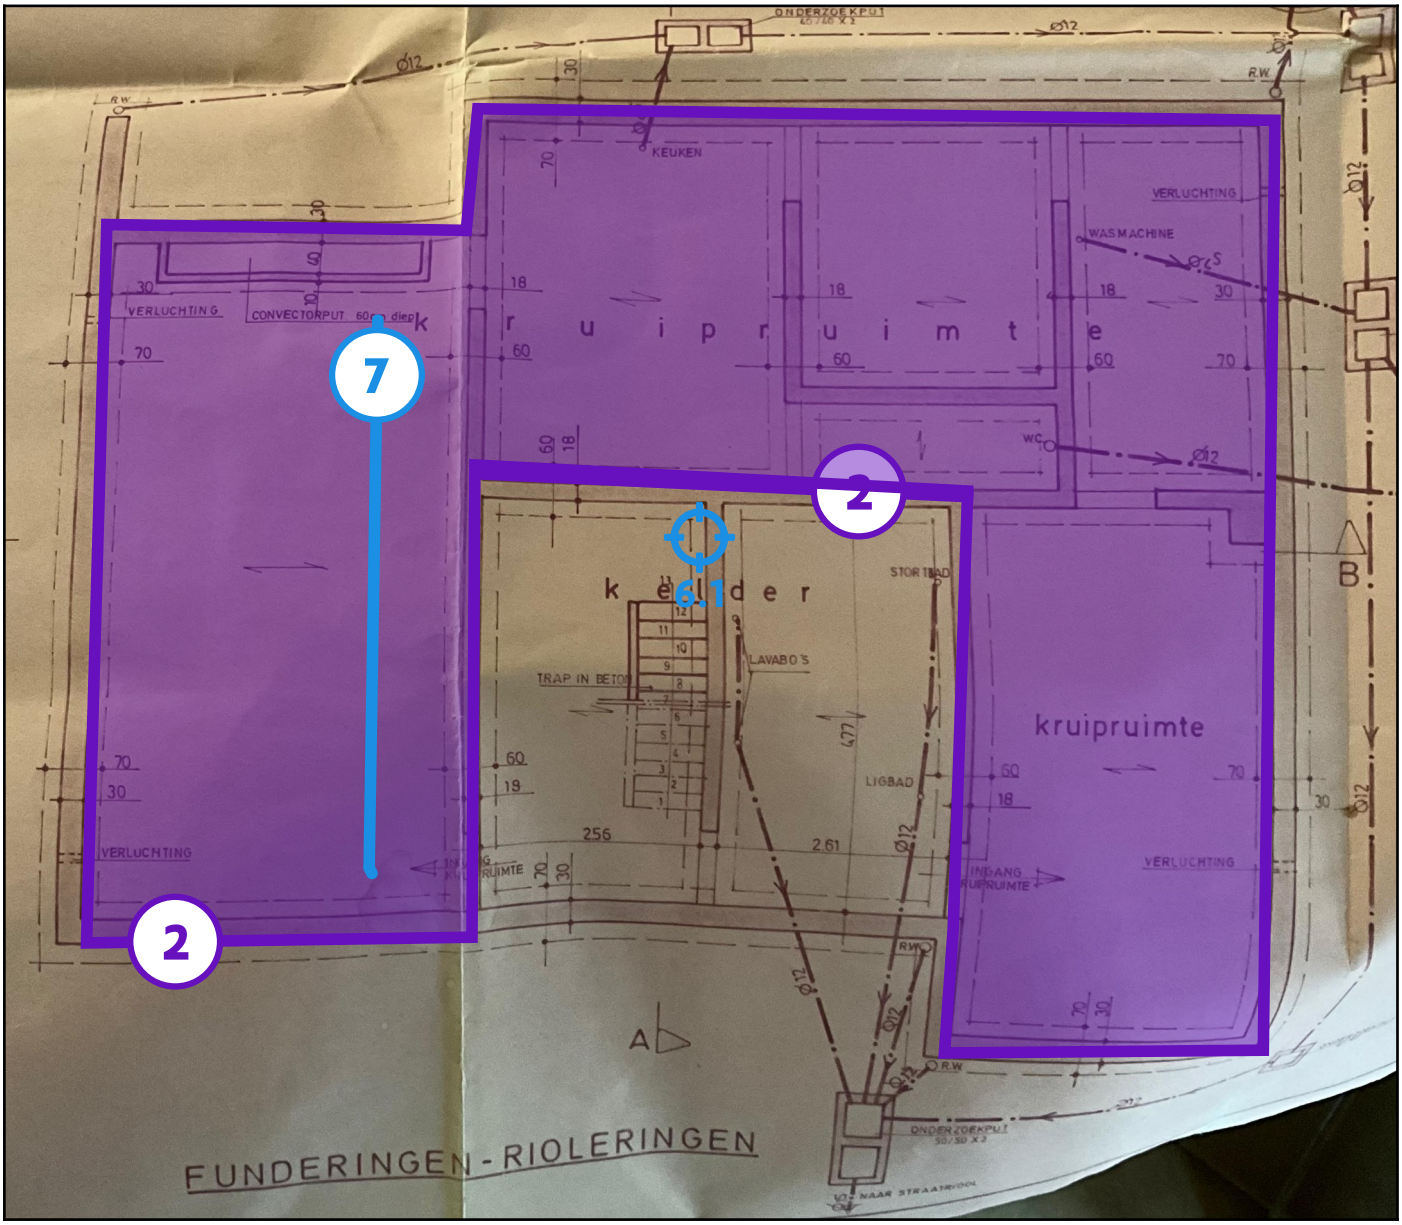
Plan 1.3: Kelder

Beschrijving	Type	Actie
2. Kruipruimte	Beperking	-
6. Pleister wand	Geen asbest	-
6.1 Code: 1 pleister	Mengmonster	-
7. Leidingisolatie	Geen asbest	-

Uitleg van de asbestdeskundige: Beperkte vrije hoogte.

Let op ! Leidingisolatie is ook aanwezig in de kruipruimte. Staalname uitgevoerd op eerste verdiep.

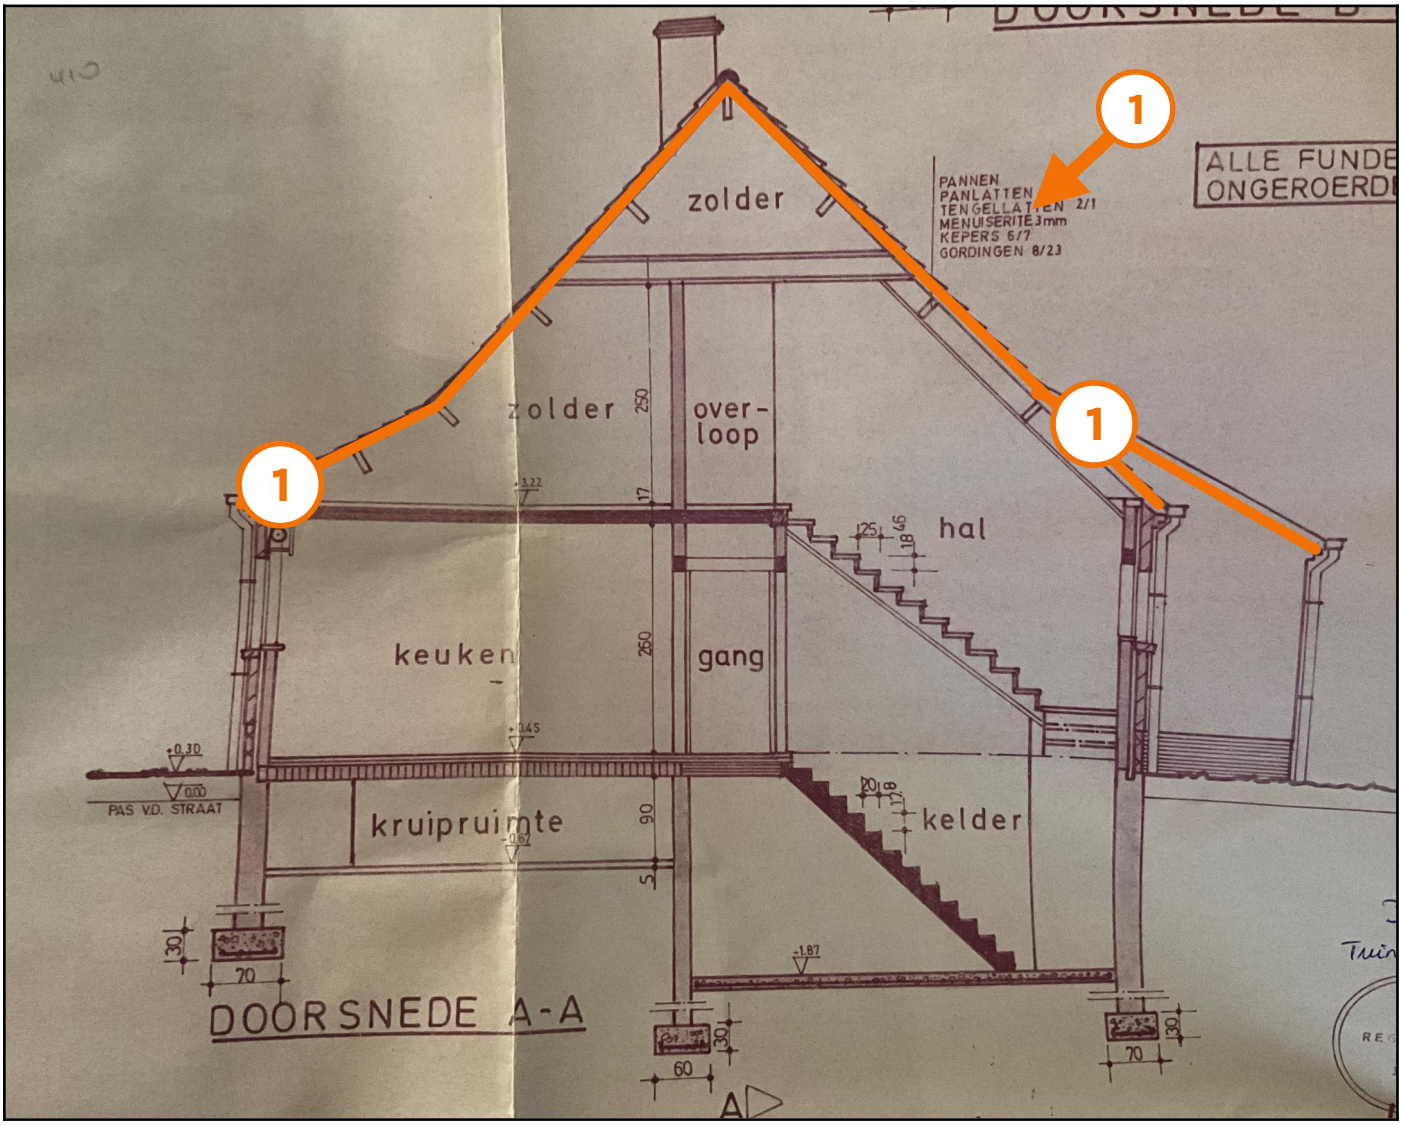
Plan 1.4: Snede

Beschrijving	Type	Actie
1. Onderdak	Asbestmateriaal	Maatregelen nemen

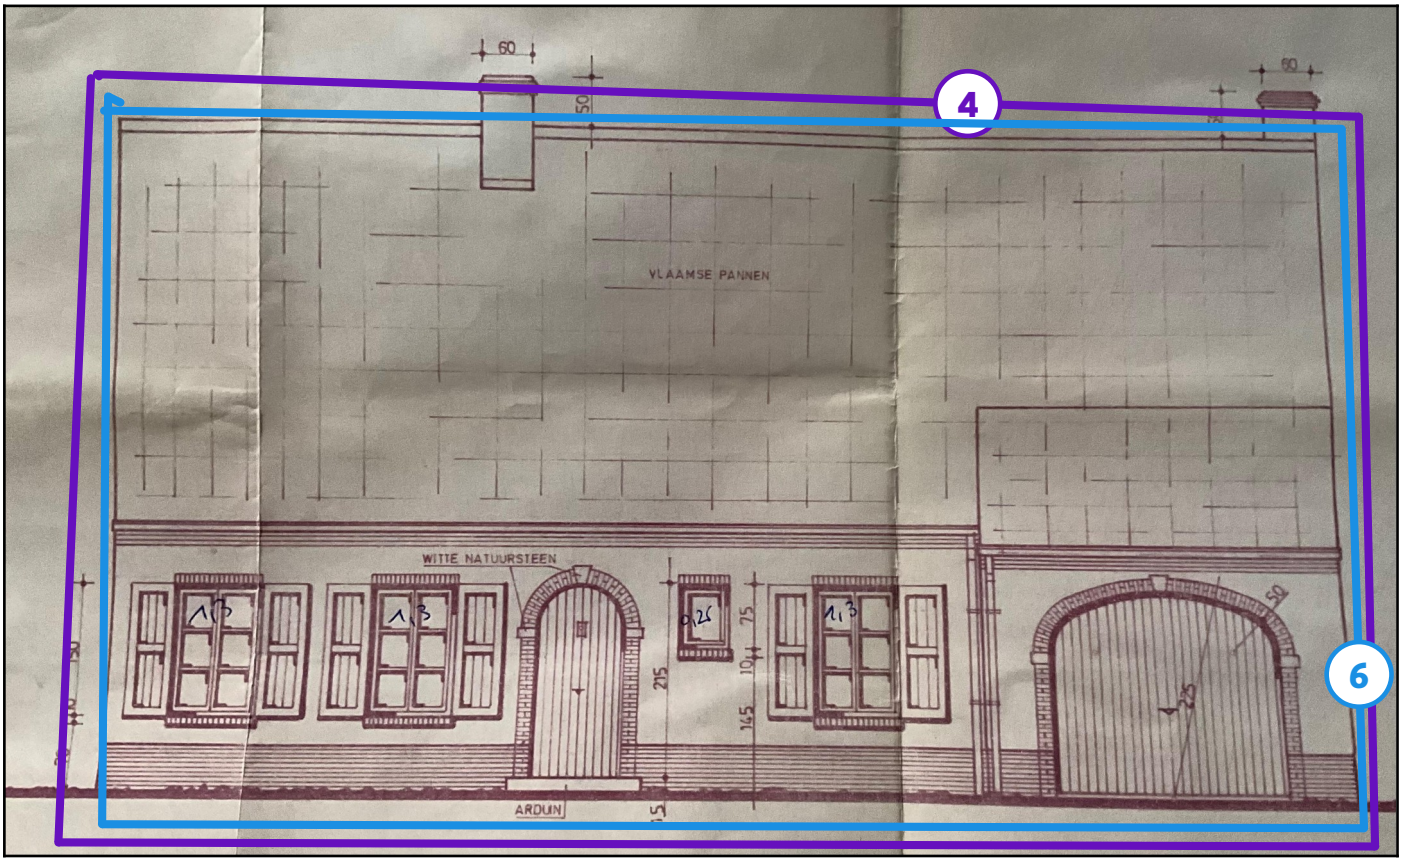
Plan 1.5: Gehele pand

Beschrijving	Type	Actie
4. Pleister plafond	Advies	-
6. Pleister wand	Geen asbest	-

De plafondbezetting is niet zichtbaar door valse verlaagde plafonds. Na te kijken bij verbouwing.

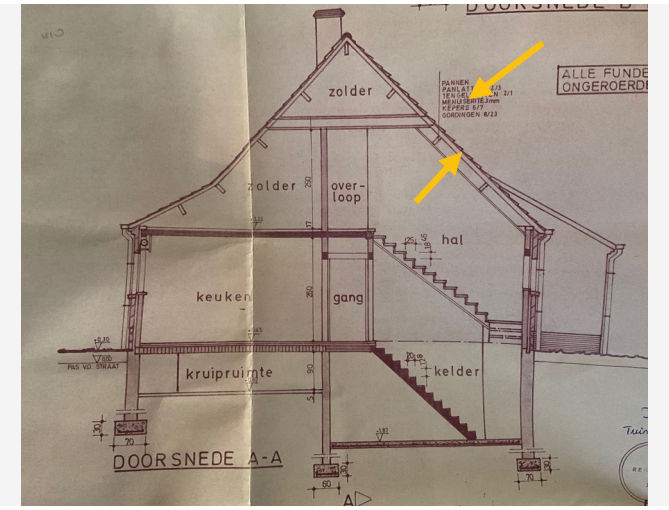
Fiche 1: Onderdak

Het asbestmateriaal valt onder de mijlpaal van 2040.

Eindbeoordeling materiaalrisico	Verhoogd materiaalrisico en/of verhoogde kans op vezelvrijgave

Gebondenheid	Categorie 1: hechtgebonden in oorsprong
Asbestsoort (vezeltype)	Crocidoliet aanwezig
Asbestconcentratie	Laag (< 50%)
Afschermingsgraad van het gehele materiaal	Geheel of deels (ook) vrij aan de binnenlucht
Toestand van het materiaal	Licht beschadigd, licht verweerd. Intact materiaal type Pical – asbestboard of categorie III 'gebondenheid'

Beschrijving	Onderdak
Omgeving	Binnen
Primaire drager	Schuin dak
Asbestmateriaal	Plaat, paneel, tablet - Type Menuiserite
Bindmiddel van asbestmateriaal	Cement
Gebondenheid op basis van bindmiddel	Hecht
Hoeveelheid (oppervlakte - dikte - aantal)	• 250,00 m^2 - 1,00 cm - 1 stuk
Totaal volume	2,50 m^3
Eenvoudig bereikbaar	Nee • Het asbestmateriaal is bedekt (uitgezonderd laag verf, coating, behang, kunststof, textiel) en het wegnemen van het bedekkende materiaal kan niet zonder het bedekkende materiaal te beschadigen.

- Sluit de ruimte luchtdicht af en vermijd het betreden van de ruimte.
- Zorg voor een veilig beheer en verwijder dit asbestmateriaal wanneer het bij werken eenvoudig bereikbaar wordt. Controleer de toestand jaarlijks op wijzigingen.

- Eenvoudige handelingen: mag via doe-het-zelf of door werknemer(s) met opleidingsattest eenvoudige handelingen
  Mits respecteren van alle veiligheidsmaatregelen kan men dit afvoeren via containerpark.
