Verslag huishoudelijke elektrische installatie op laagspanning en zeer lage spanning

Referentie: **008-20261028-03**	Datum controle: **28/10/2026**
Keurder: **008**

Eigenaar:	**Onbekend**	EAN-code:	**541449400001298863**
Adres installatie:	**Sint-Lambertusstraat 4 e, 3221 - Nieuwrode**	Nummer teller(s):	**1SAG3100407251**
		Distributienetbeheerder installatie:	**Fluvius**
Datum uitvoering installatie:	☐ Vóór 01/10/1981 ☑ Tussen 01/10/1981 en 01/06/2020 ☐ Vanaf 01/06/2020		
Type:	☑ Wooneenheid ☐ Niet-huishoudelijk ☐ PV ☐ Batterij ☐ Laadpaal

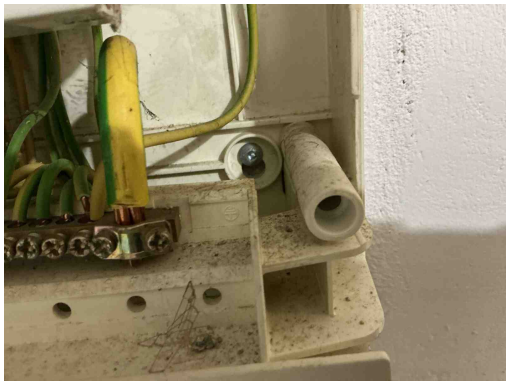
B17 - De voedingsspanning is niet op elk bord vermeld (Boek 1: 3.1.3.3).
Opmerking: Oa bord 1

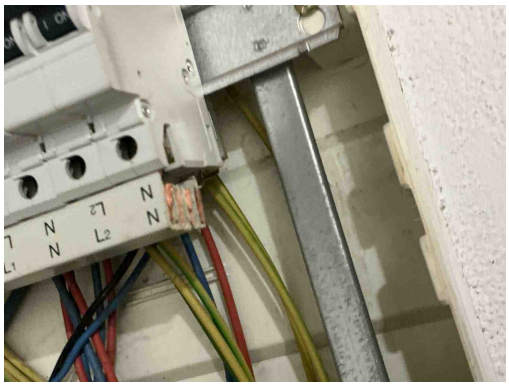
T21a - Het elektrisch materieel is niet geplaatst volgens de voorschriften van de fabrikant/ regels van goed vakmanschap. (Boek 1: 1.4.1.3) Oa ophangvijzen elektrisch verdeelbord niet afgedekt. Zie klasse II toestel.
Opmerking: Oa bord 1

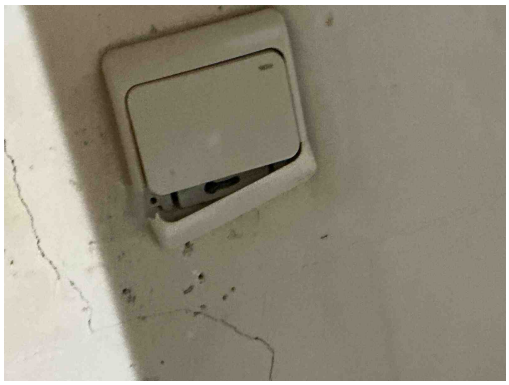
C26 - De verbindingen zijn niet gebeurd in borden, in aftakdozen, aan de klemmen van contactdozen, schakelaars of in de verlichtingstoestellen (Boek 1: 5.2.6.1).
Opmerking: Oa kelder

C21 - Het gebruik van geleiders van het type VOB, zonder bijkomende afscherming is niet toegestaan (Boek 1: 5.2.9.6).
Opmerking: Oa kelder

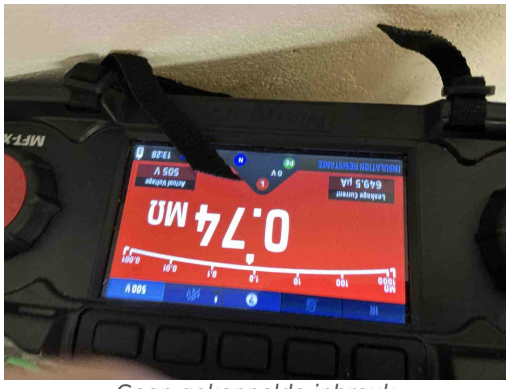
D28 - De voorlopige verlichting is genaakbaar (hoogte <2,5m) en bevindt zich niet achter een differentieelstroombeschermingsinrichting met een gevoeligheid van max. 30mA (Boek 1, Onderafdeling 5.3.4.2.i)
Opmerking: Oa slaapkamer
