Asbestinventarisattest

Jos Swinkelsstraat 19, 2160 Wommelgem

Attestnummer : **20260511-000507.000**
Uitgegeven op : **11.05.2026**
Geldig tot : **Onbeperkt** (tenzij de toestand wijzigt)

Asbestveilig (maar mogelijk niet asbestvrij)

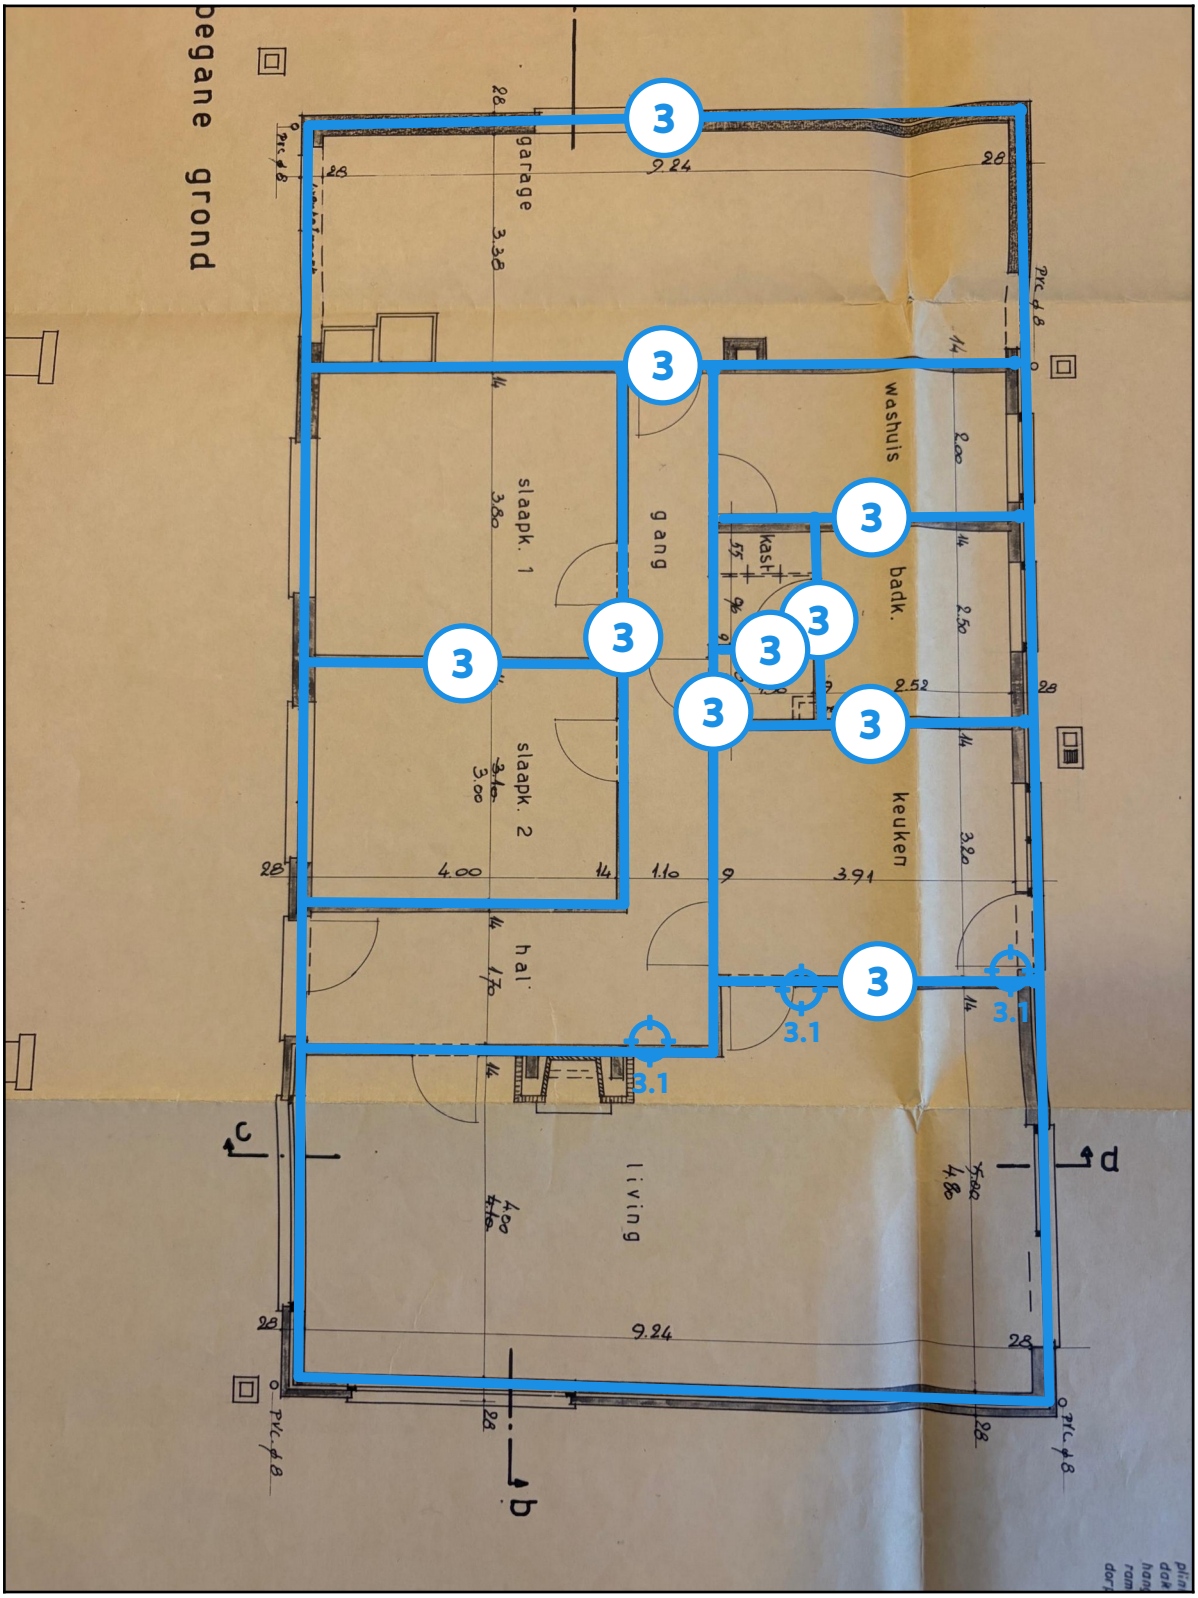
Plan 1.2: Gelijkvloers

3. Pleisterwerk muur	Geen asbest	-
3.1 Code: MM01 : muur	Mengmonster	-

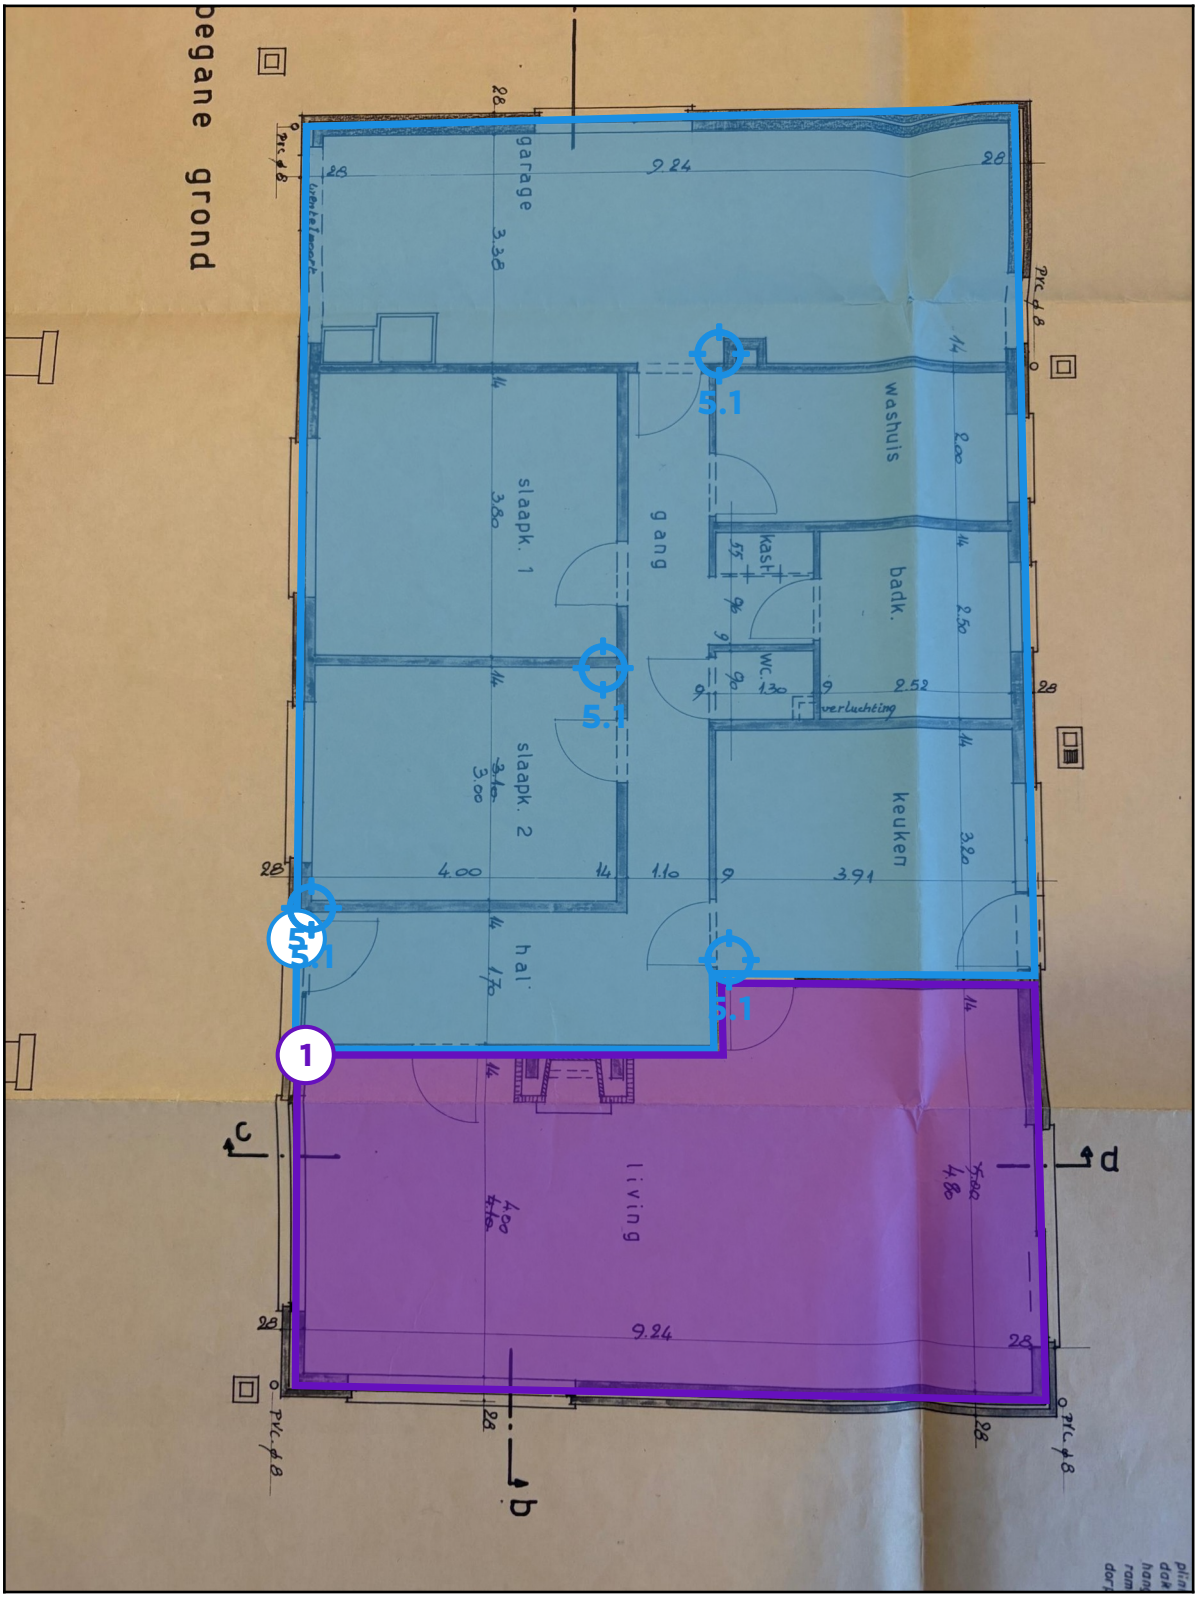
Plan 1.3: Gelijkvloers kopie

1. Houten plafondbekleding	Advies	-
5. Pleisterwerk plafond	Geen asbest	-
5.1 Code: MM02 : plafond	Mengmonster	-

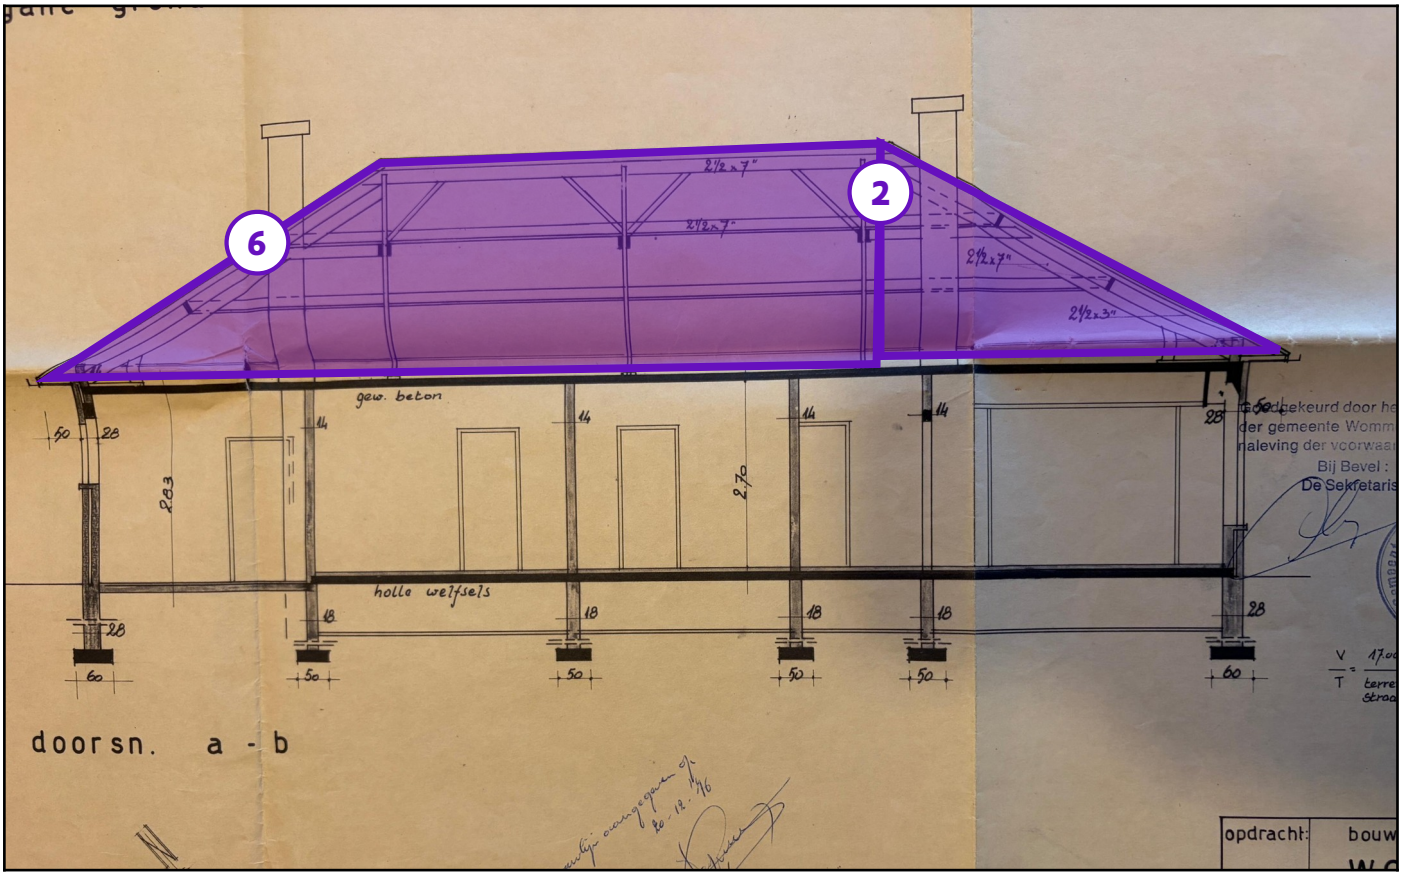
Plan 1.4: Onderdak woning

Beschrijving	Type	Actie
2. Gyproc (plafond) zolderverdiep	Advies	-
6. Onderdak zolderverdiep	Overige ruimte of materiaal	-

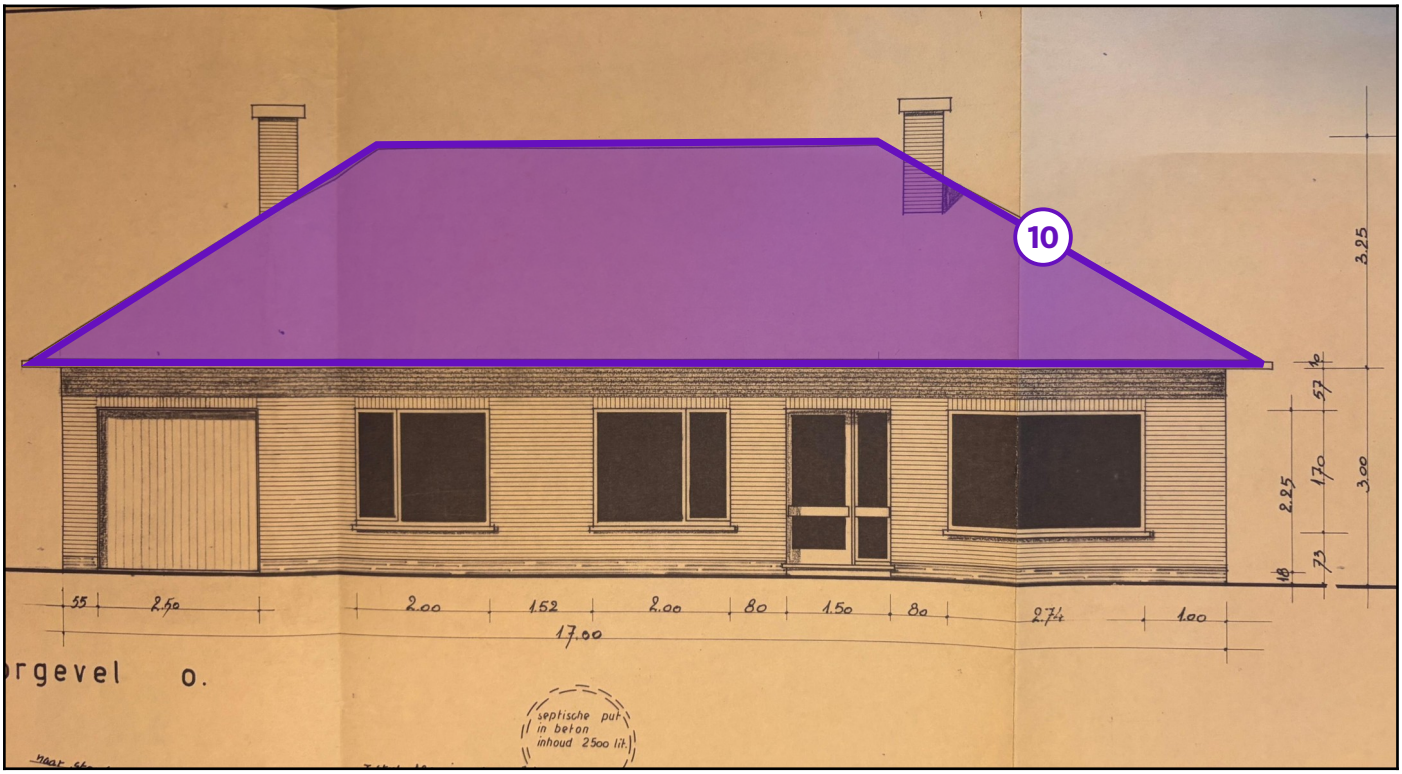
Plan 1.5: Dak (woning)

Beschrijving	Type	Actie
10. Dakbedekking	Overige ruimte of materiaal	-

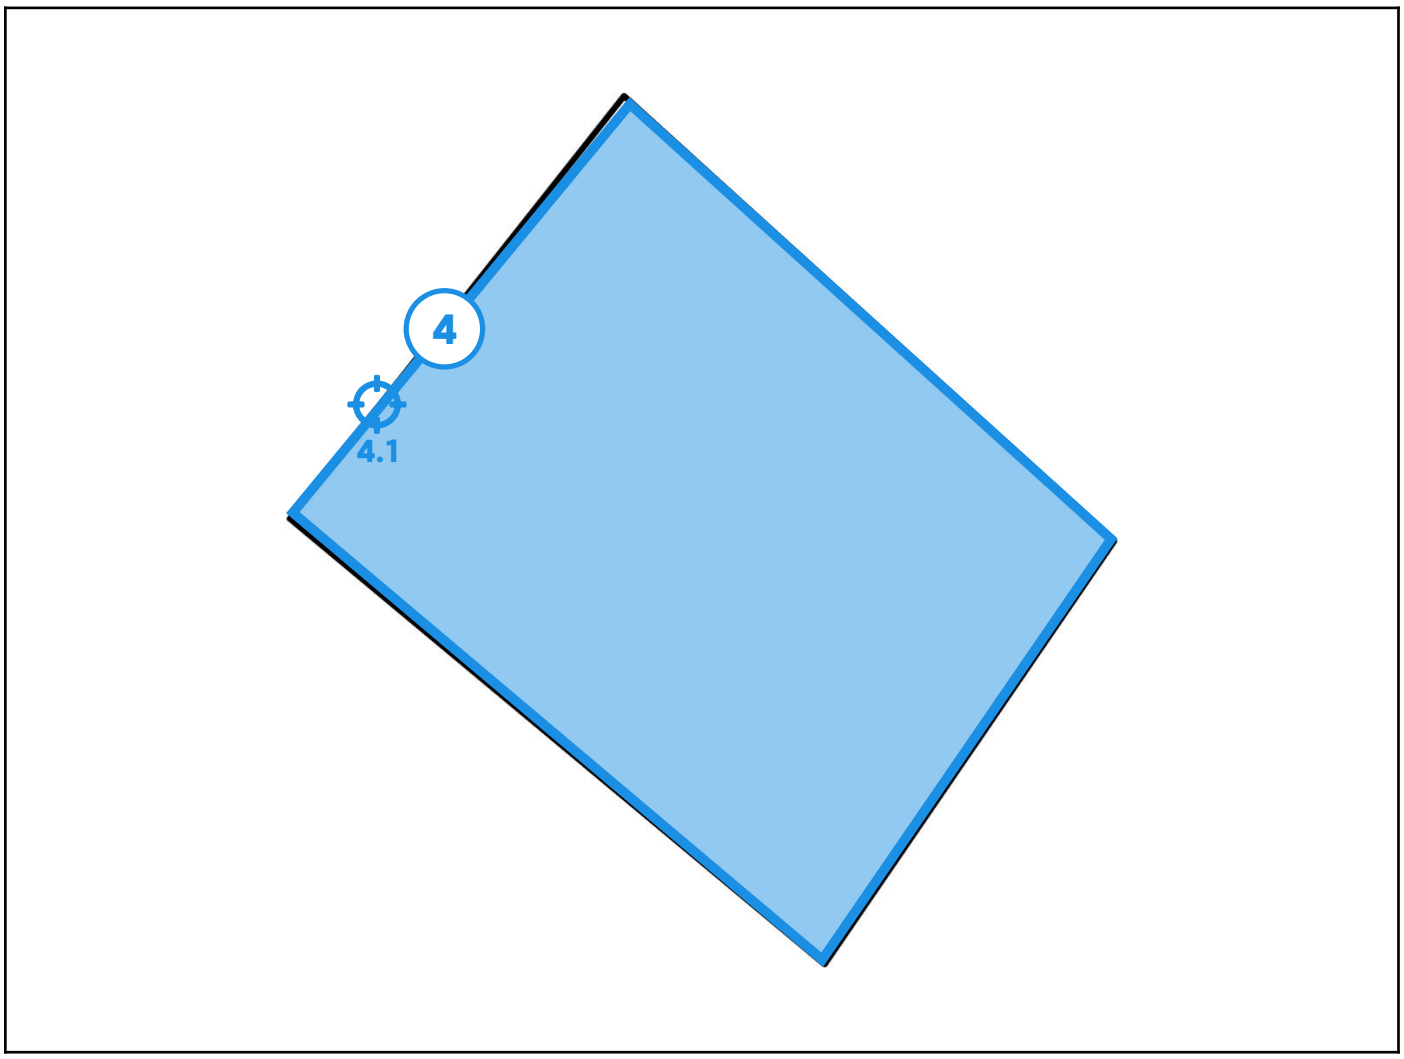
Plan 2.1: Tuinhuis klein

Beschrijving	Type	Actie
4. Roofing (tuinhuis)	Geen asbest	-
4.1 Code: MM03 : roofing (tuinhuis)	Puntmonster	-

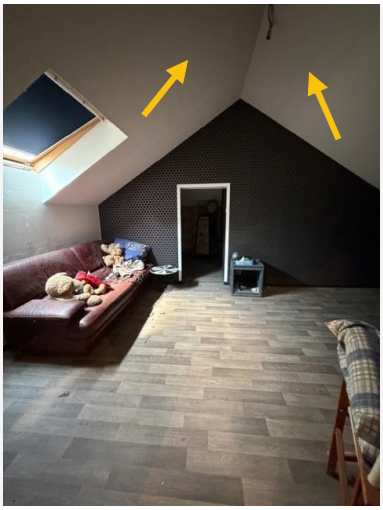
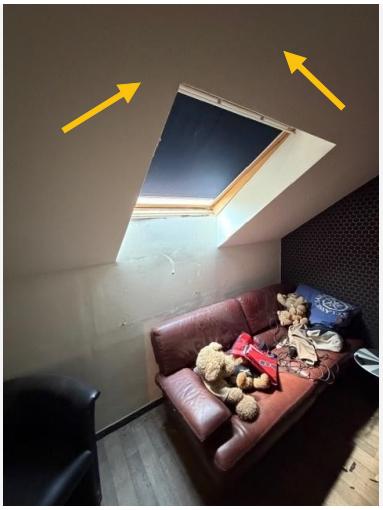
Fiche 2: Gyproc (plafond) zolderverdiep

Gyproc is niet verdacht, onderliggend materiaal is niet inspecteerbaar.

Basis voor advies	Beoordeling op basis van expertise met een vaststelling door de asbestdeskundige.

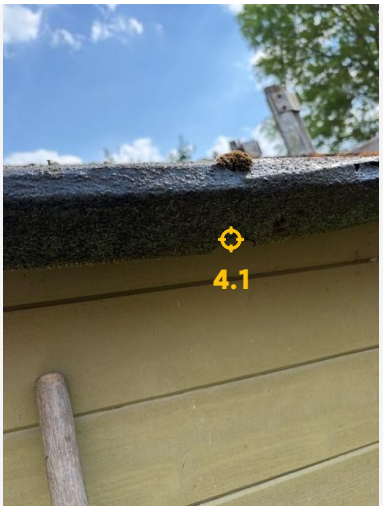
Fiche 4: Roofing (tuinhuis)

Geen asbest

#	Type	Referentie	Resultaat
4.1	Puntmonster	MM03 : roofing (tuinhuis)	Geen asbest
