Asbestinventarisattest

Nieuwdreef 126/401, 2170 Antwerpen

Attestnummer : **20261020-000262.000**
Uitgegeven op : **20.10.2026**
Geldig tot : **Onbeperkt** (tenzij de toestand wijzigt)

Asbestveilig (maar mogelijk niet asbestvrij)

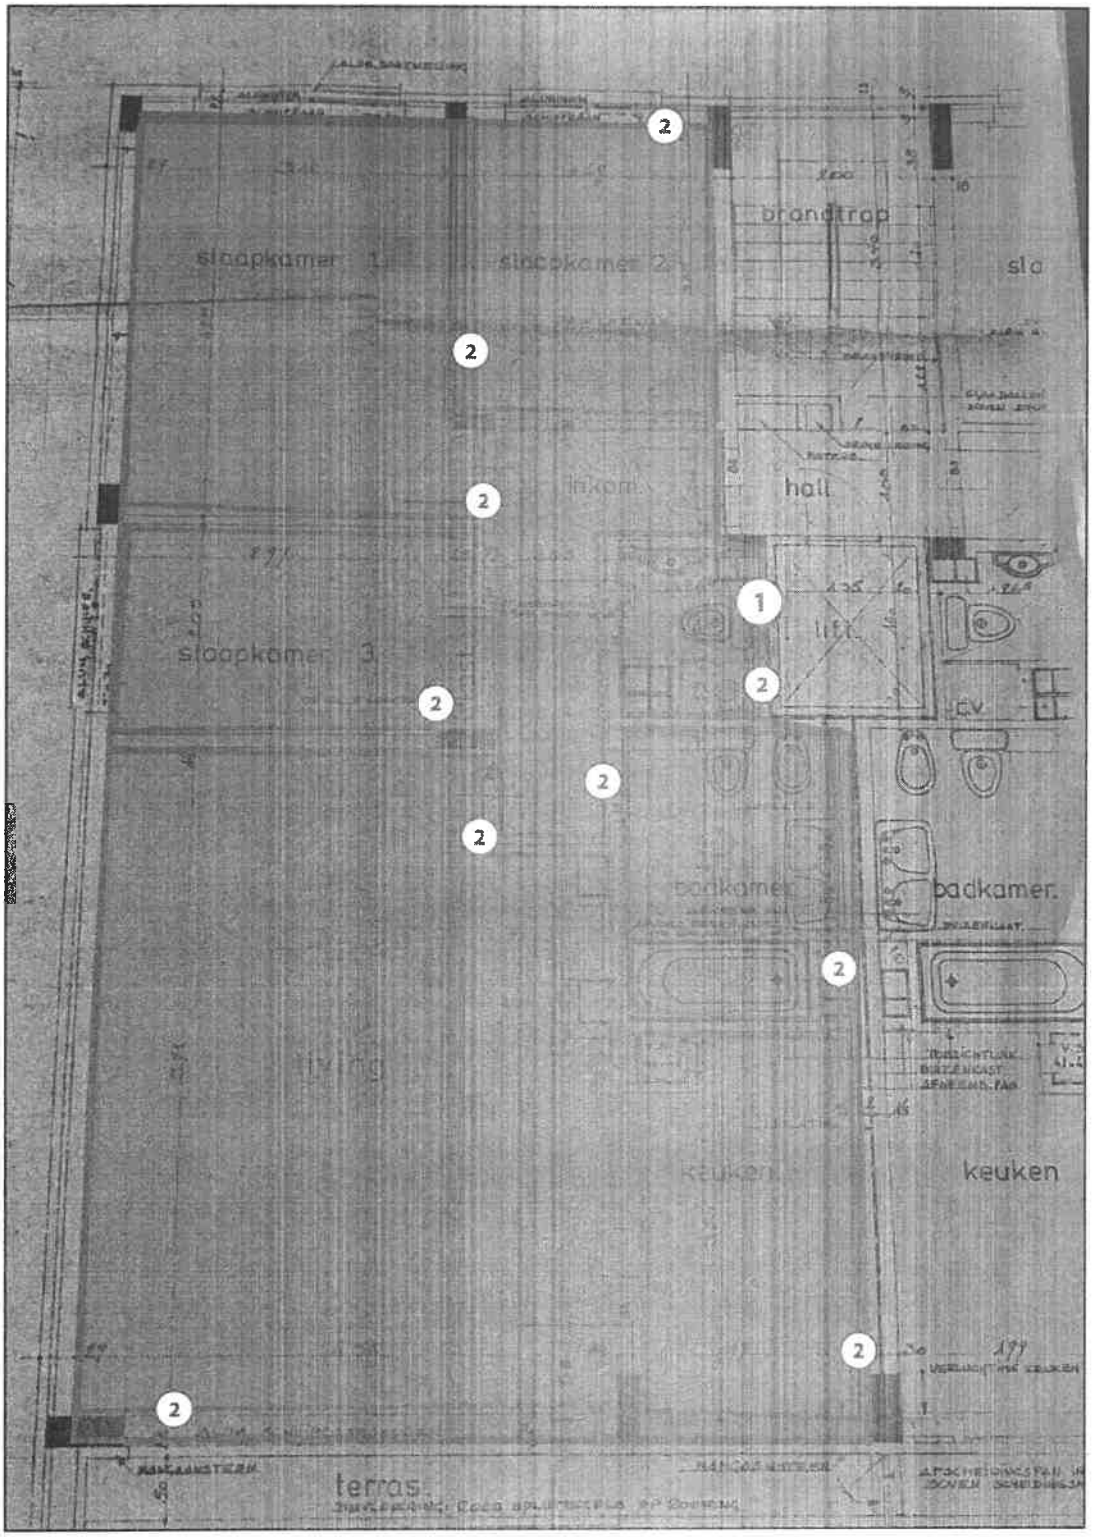
Plan 1.1: Grondplan

1. Bezetting plafond	Geen asbest	-
1.1 Code: 2. Bezetting plafond	Mengmonster	-
2. Bezetting muren	Geen asbest	-
2.1 Code: 1. Bezetting muren	Mengmonster	-

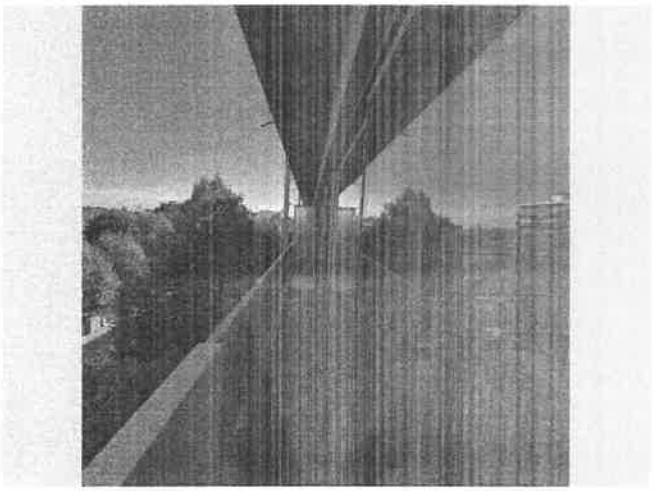
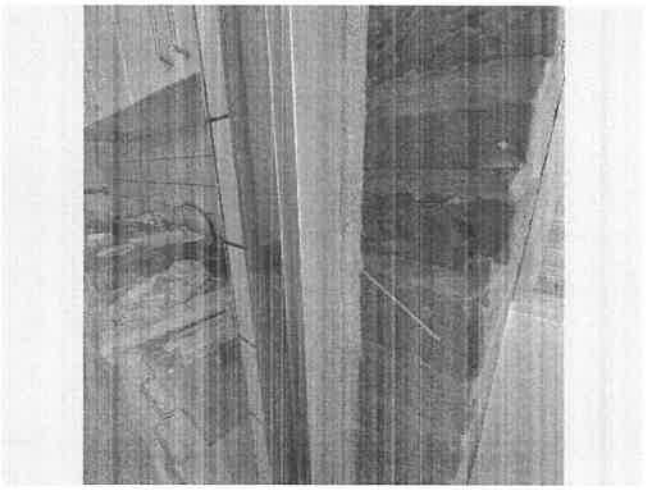
Beschrijving	Notitie	Terug te vinden op plannen
Fiche 3: Kit buitenschrijnwerk - niet verdacht	De kit tussen muur - profiel en profiel - glas is soepel en niet asbestverdacht. Dit geldt voor al het buitenschrijnwerk.	-
Fiche 4: CV-ketel	De CV ketel is een gas hoogrendements ketel en bevat geen asbestverdachte materialen aan en rondom de ketel.	-
