# Asbestinventarisatetest

Schollebeekstraat 30, 2500 Lier

Attestnummer : 20250708-000252.000

**Niet-asbestveilig**

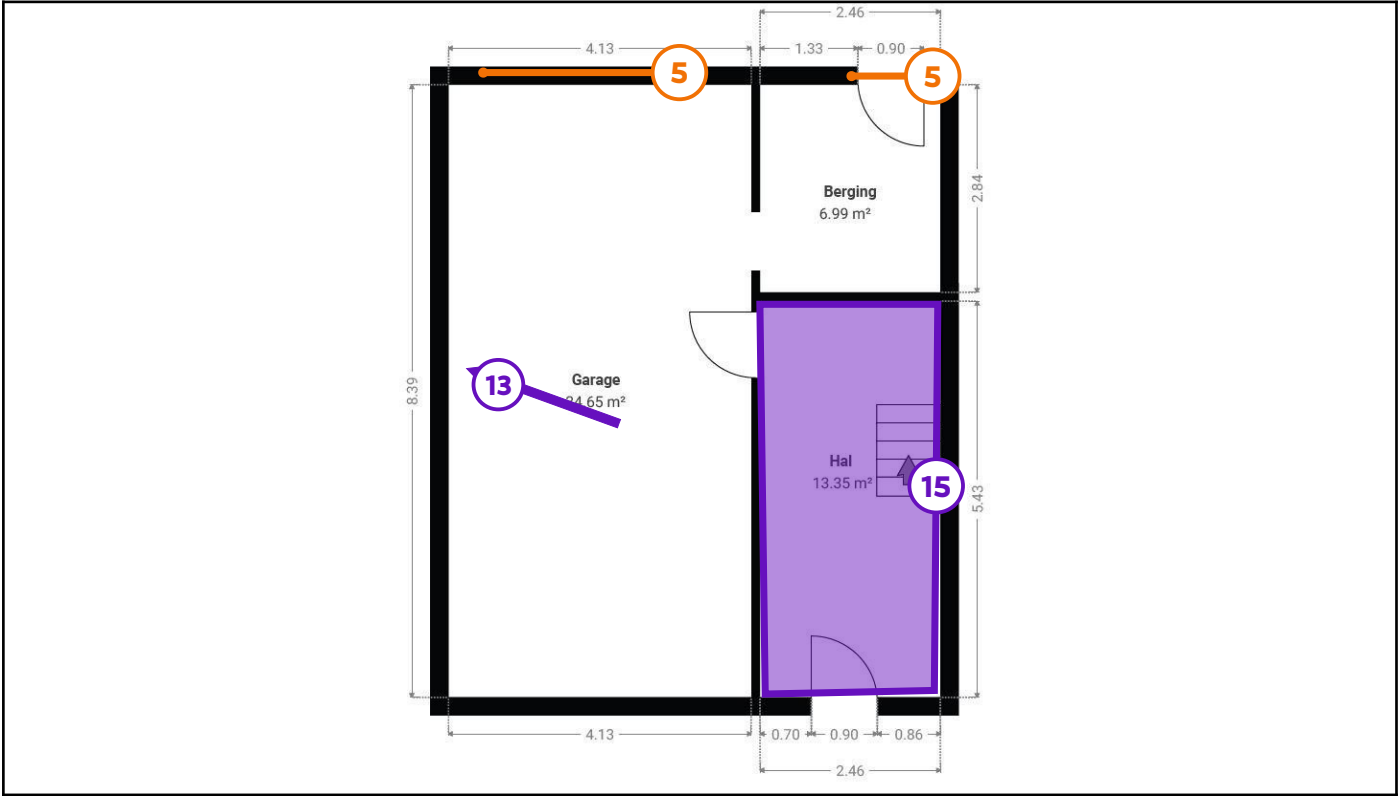
# Plan 1.3: GVL

| Beschrijving | Type | Actie |
|---|---|---|
| 15. Verdachte vloertegel (geen staalname) | Advies | - |

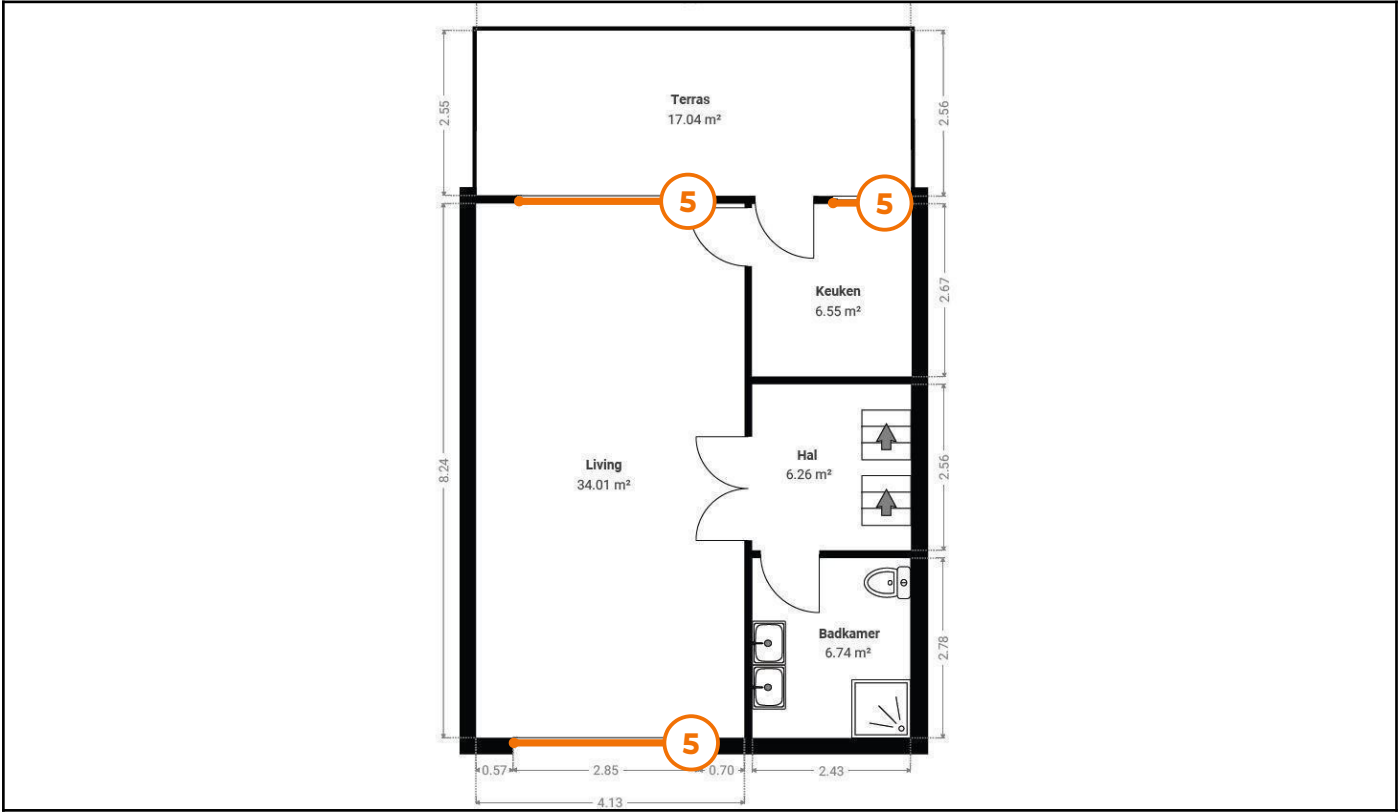
# Plan 1.9: V1

| Beschrijving | Type | Actie |
|---|---|---|
| 5. Stopverf alu ramen woning | Asbestmateriaal | Verwijderen |

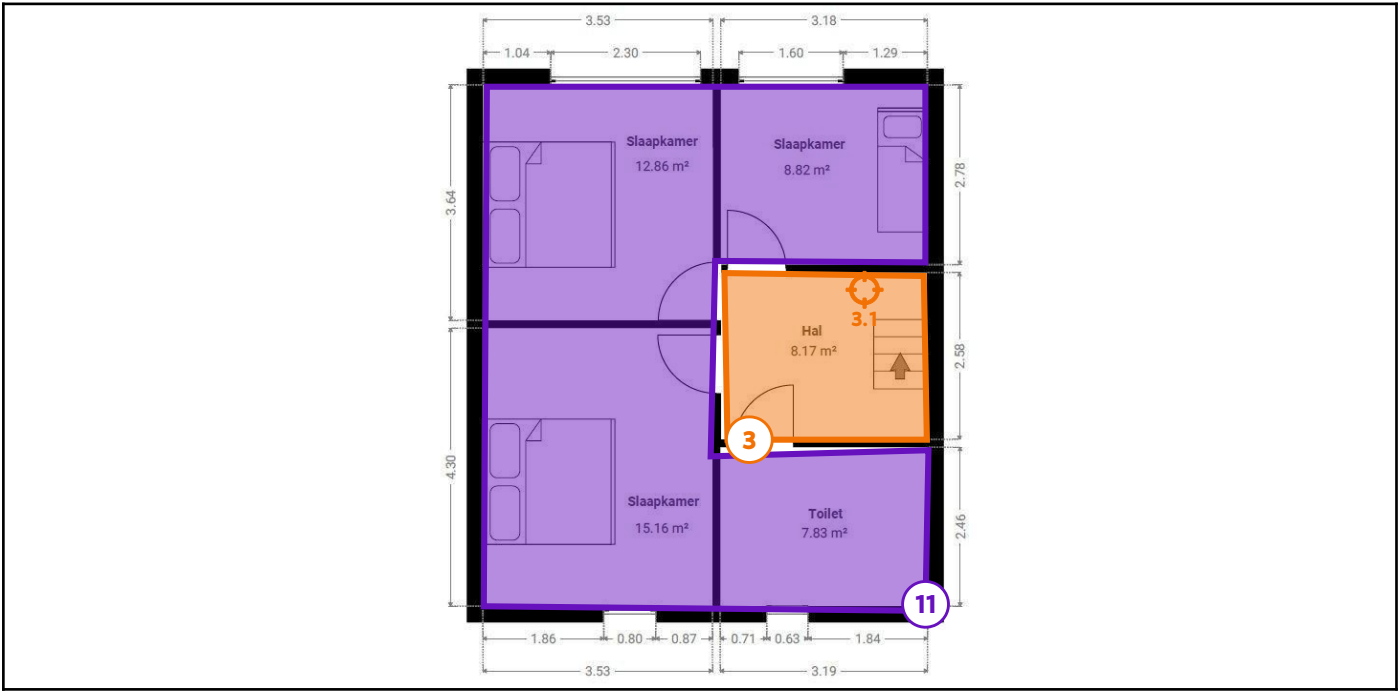
# Plan 1.12: V2

| Beschrijving | Type | Actie |
|---|---|---|
| 11. Vinylvloeren kamers V2 niet verdacht | Advies | - |

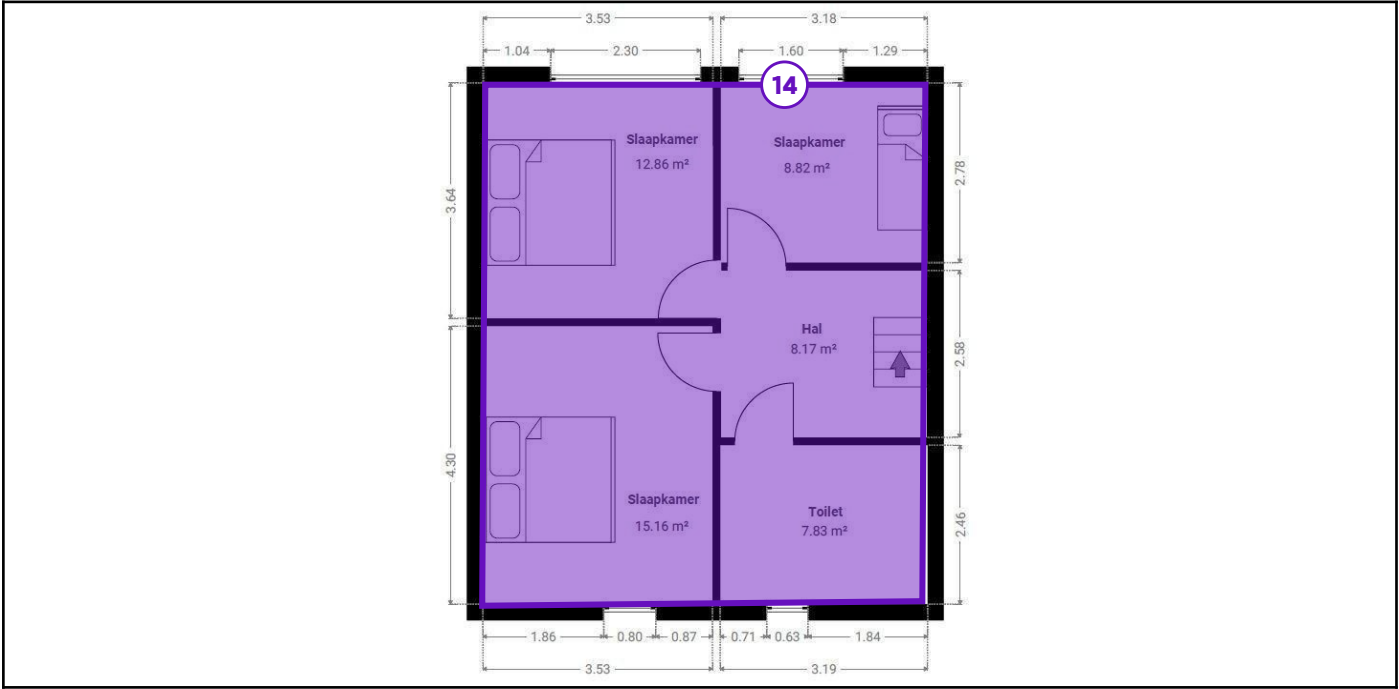
# Plan 1.13: V2

| Beschrijving | Type | Actie |
|---|---|---|
| 14. Valse plafonds V2 | Advies | - |

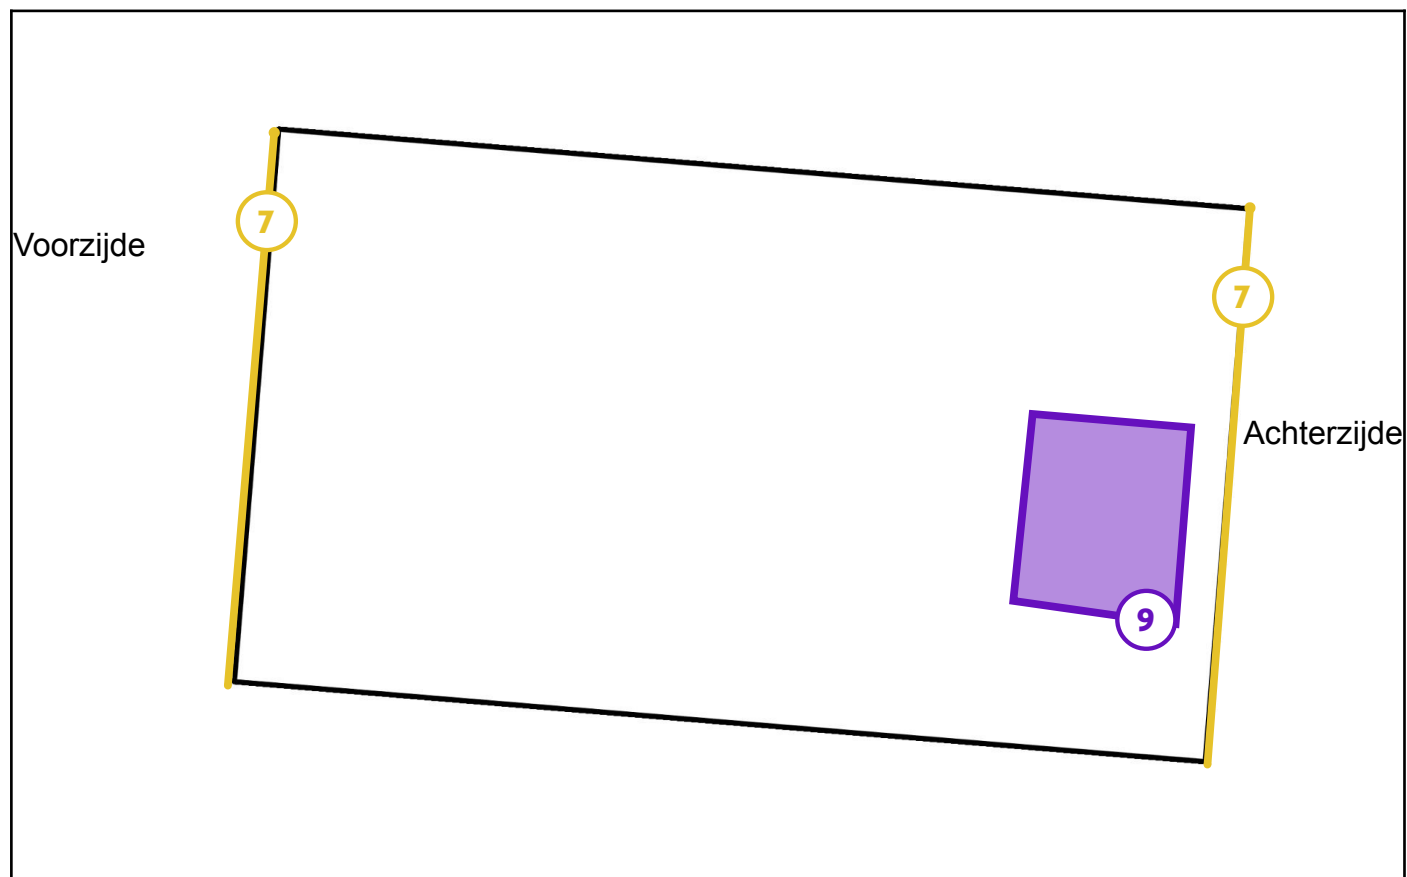
## Plan 1.15: Situering dakgoten + dakkapel

| Beschrijving | Type | Actie |
|---|---|---|
| 9. plat dak dakkapel niet zichtbaar (tijdelijke beperking) | Beperking | - |

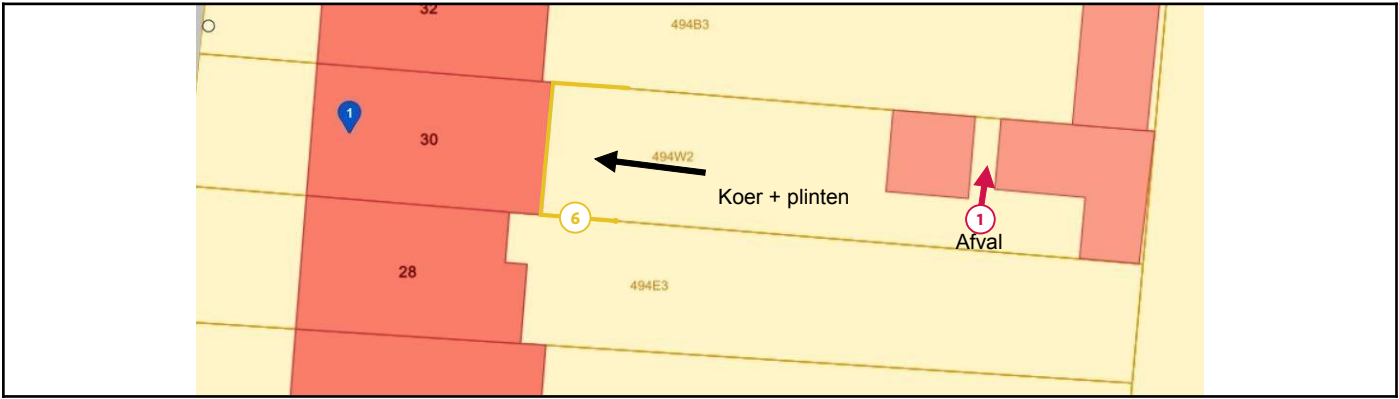
# Plan 1.16: Situering massal plinten en afval

| Beschrijving | Type | Actie |
|---|---|---|
| 6. Massal plinten koer | Asbestmateriaal | Zorgvuldig beheren |

- Eenvoudige handelingen: mag via doe-het-zelf of door werknemer(s) met opleidingsattest eenvoudige handelingen  
EH via doe-het zelf : De plinten kunnen voorzichtig losgebeiteld worden, zonder de toepassing zelf te breken , extra bevochtigen om stof te voorkomen Standaard dragen van de nodige wegwerp beschermingsmiddelen FFP 3 masker , handschoenen en tyvec CAT III type 5-6 , afwasbaar schoeisel Verpakken in dubbel plastic folie , sluit luchtdicht af en afvoeren naar het containerpark als hechtgebonden asbestafval. Voor hechtgebonden toepassingen: Bij verwijdering door doe-het-zelf moet men dit afval dubbel en luchtdicht verpakt aandienen bij het gemeentelijk recyclagepark. Men raadpleegt best op voorhand de voorwaarden van het recyclagepark. Zie ook link Zie <https://ovam.vlaanderen.be/wie-mag-wat-verwijderen> <https://ovam.vlaanderen.be/voorzorgsmaatregelen-bij-asbestverwijdering> <https://ovam.vlaanderen.be/asbestafval-afvoeren> Zie ook wetgevend kader (website van de OVAM en CODEX boek VI titel 3). <http://werk.belgie.be/sites/default/files/content/documents/Welzijn%20op%20het>

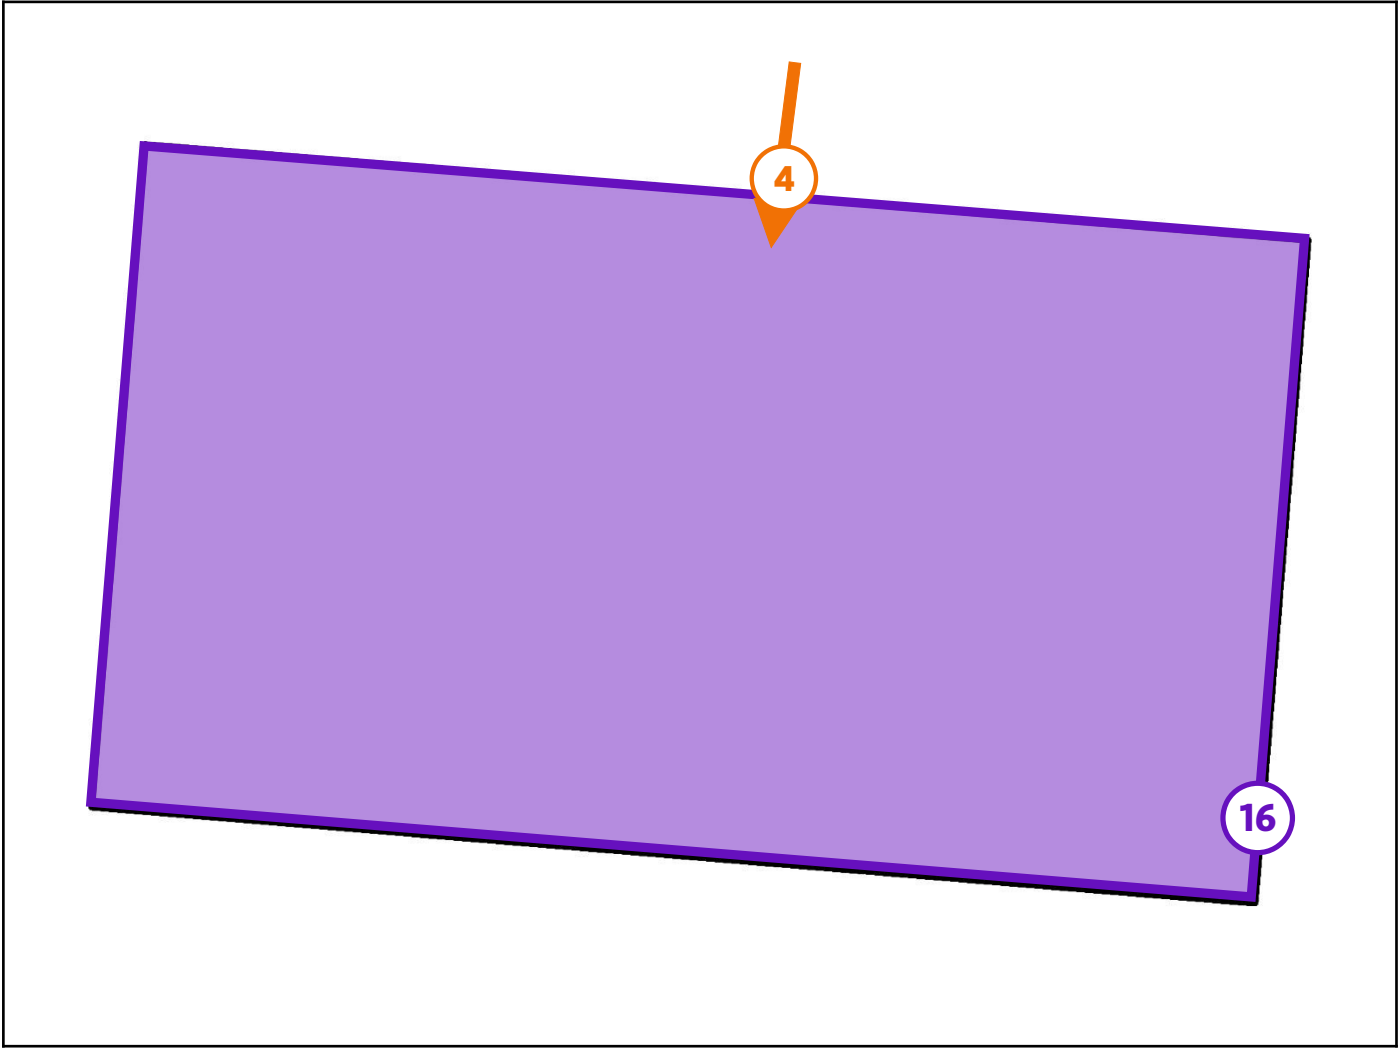
# Plan 1.18: Situering onderdak + schouwbuïs

| Beschrijving | Type | Actie |
|---|---|---|
| 16. Onderdak niet verdacht | Advies | - |

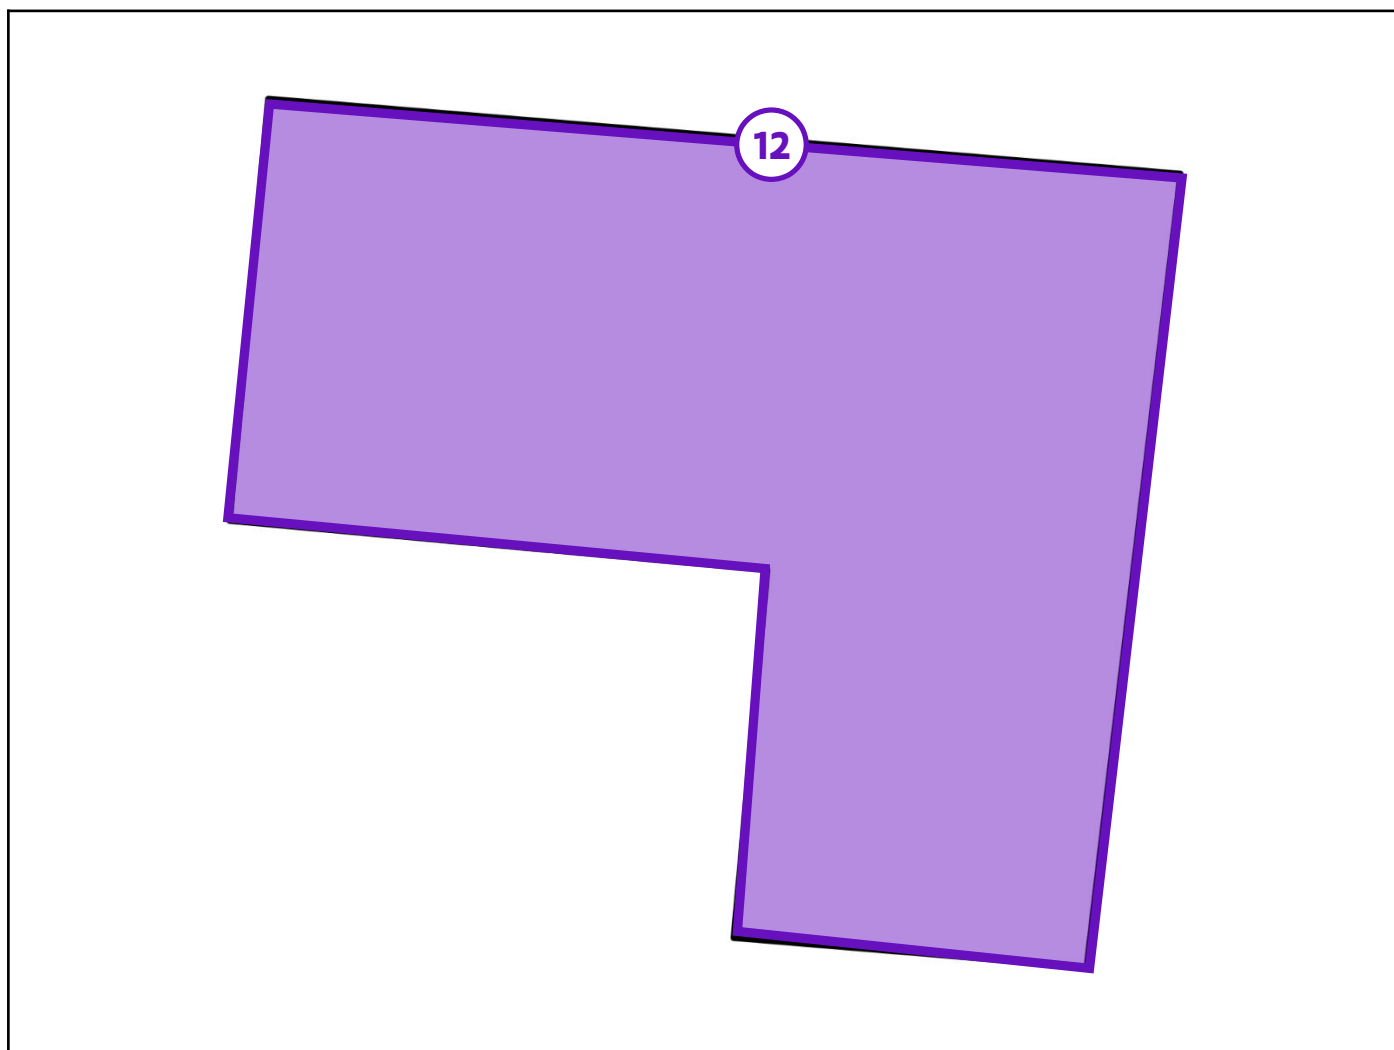
## Plan 3.1: Duiventil plan

| Beschrijving | Type | Actie |
|---|---|---|
| 12. Onderdak duiventil niet verdacht | Advies | - |

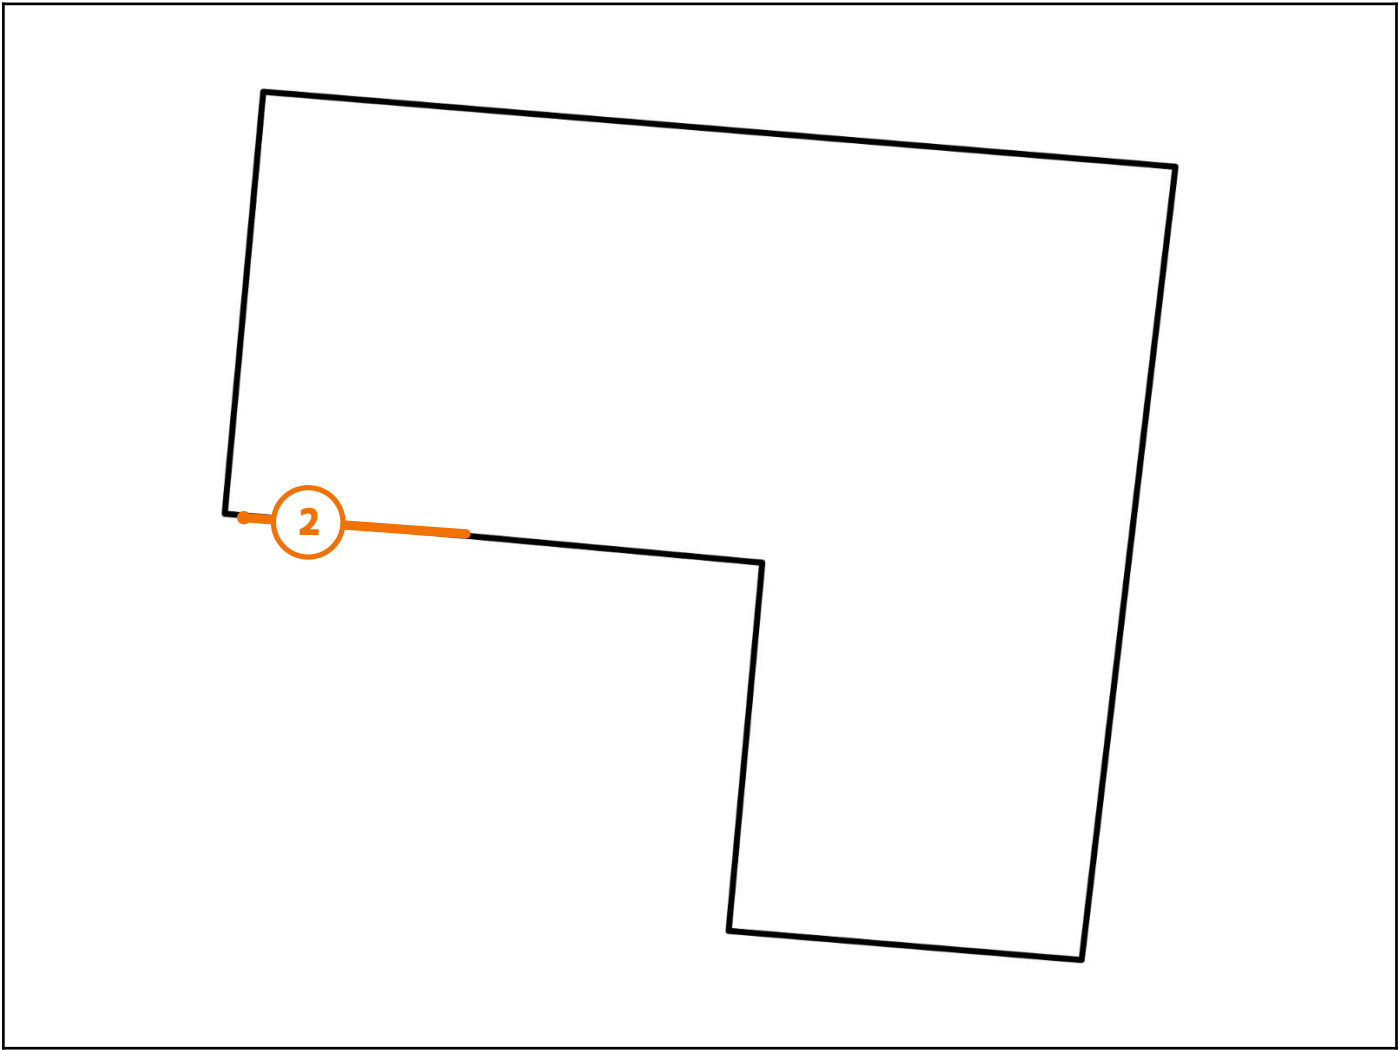
### Plan 3.2: Situeringsplan venstertablet buiten

| Beschrijving | Type | Actie |
|---|---|---|
| 2. Vensterdorpel buiten (asbestcement) | Asbestmateriaal | Verwijderen |

- Eenvoudige handelingen: mag via doe-het-zelf of door werknemer(s) met opleidingsattest eenvoudige handelingen  
EH via doe-het zelf : De dorpels of tabletten kunnen voorzichtig losgebeiteld worden, zonder de toepassing zelf te breken , extra bevochtigen om stof te voorkomen Standaard dragen van de nodige wegwerp beschermingsmiddelen FFP 3 masker , handschoenen en tyvec CAT III type 5-6 , afwasbaar schoeisel Verpakken in dubbel plastic folie , sluit luchtdicht af en afvoeren naar het containerpark als hechtgebonden asbestafval. Voor hechtgebonden toepassingen: Bij verwijdering door doe-het-zelf moet men dit afval dubbel en luchtdicht verpakt aandienen bij het gemeentelijk recyclagepark. Men raadpleegt best op voorhand de voorwaarden van het recyclagepark. Zie ook link Zie <https://ovam.vlaanderen.be/wie-mag-wat-verwijderen> <https://ovam.vlaanderen.be/voorzorgsmaatregelen-bij-asbestverwijdering> <https://ovam.vlaanderen.be/asbestafval-afvoeren> Zie ook wetgevend kader (website van de OVAM en CODEX boek VI titel 3). <http://werk.belgie.be/sites/default/files/content/documents/Welzijn%20op%20het>

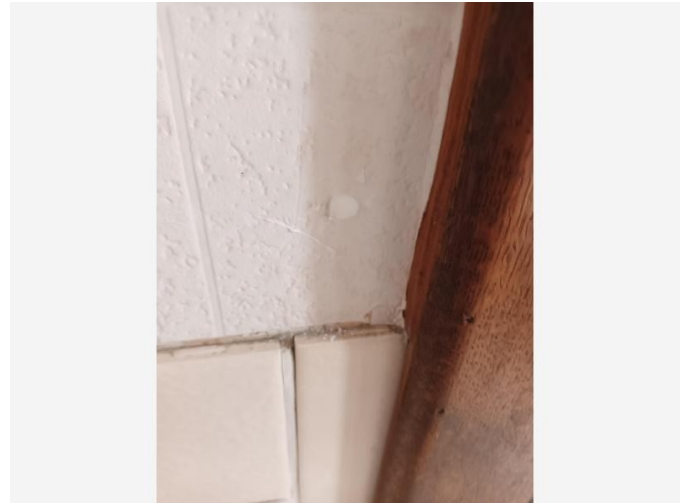
Detailfoto

Geen asbest

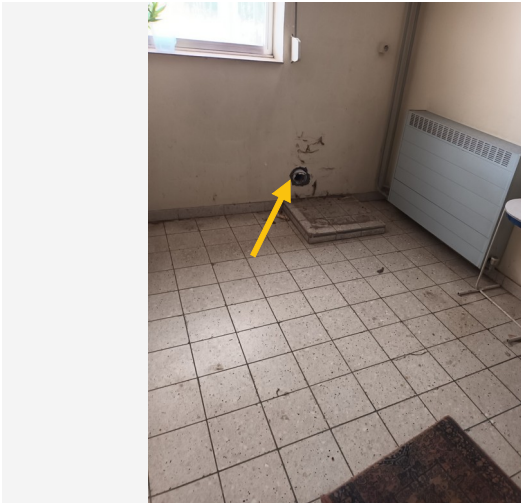
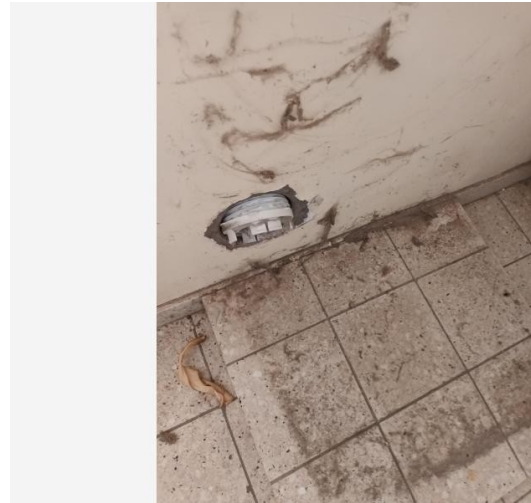
## Fiche 19: Cementering Garage

Geen asbest

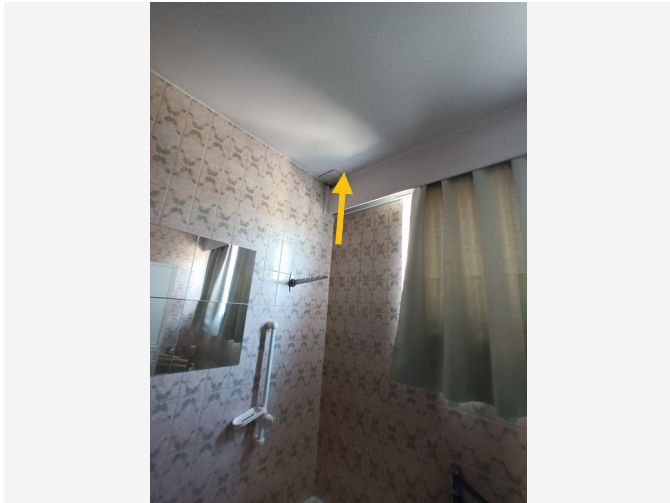
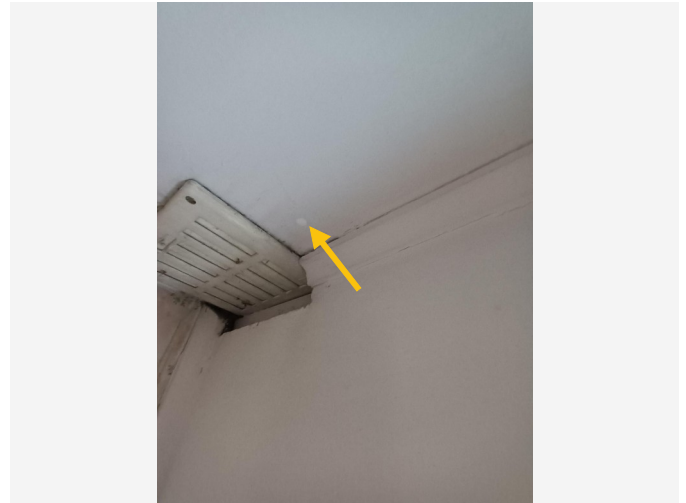
## Fiche 20: Plafondpleister

Geen asbest

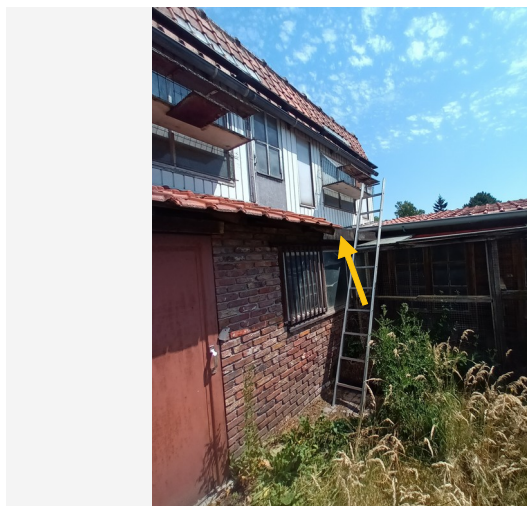
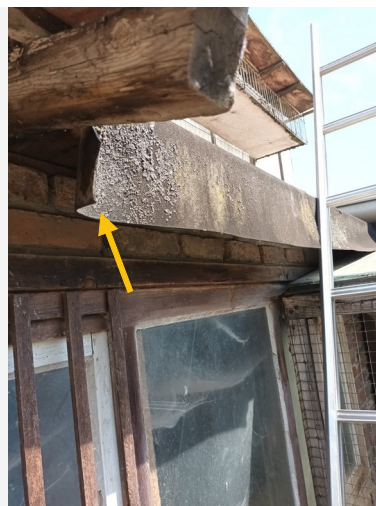
## Fiche 21: Roofing dak duiventil (met staalname)

Geen asbest
