# Asbestinventarisatetest

Van Espenstraat 37, 3120 Tremelo

Attestnummer : 20260622-000192.000

Uitgegeven op : 22.06.2026

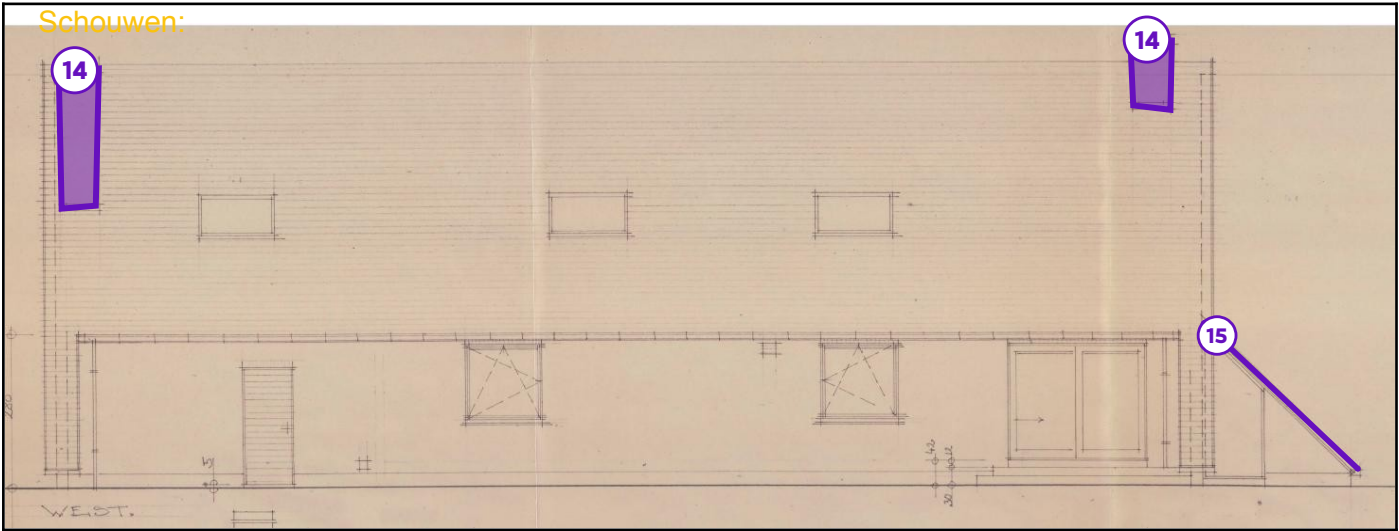
# Plan 1.10: Achtergevel

| Beschrijving | Notitie | Terug te vinden op plannen |
|---|---|---|
| Fiche 15: Onderdak zijsprong links gelijkvloers: niet waarneembaar | Op het schuine dak van de uitsprong links op het gelijkvloers liggen dakpannen, langs de binnenkant in de living is er een vals plafond zichtbaar. Aan de buitenkant werden er op meerdere plaatsen dakpannen opgehoften, hier zijn witte kunststof onderdakplaten zichtbaar. Het is niet duidelijk/zichtbaar of er nog andere materialen hieronder aanwezig zijn. Mogelijks zijn er nog asbestverdachte onderlagen aanwezig, dit dient gecontroleerd te worden bij dak- en renovatiewerken. | Plan 1.3: Gelijkvloers<br>Plan 1.10: Achtergevel |
