# Asbestinventarisatetest

Virusakker 8, 2950 Kapellen

Attestnummer : 20260511-000297.000

**Niet-asbestveilig**

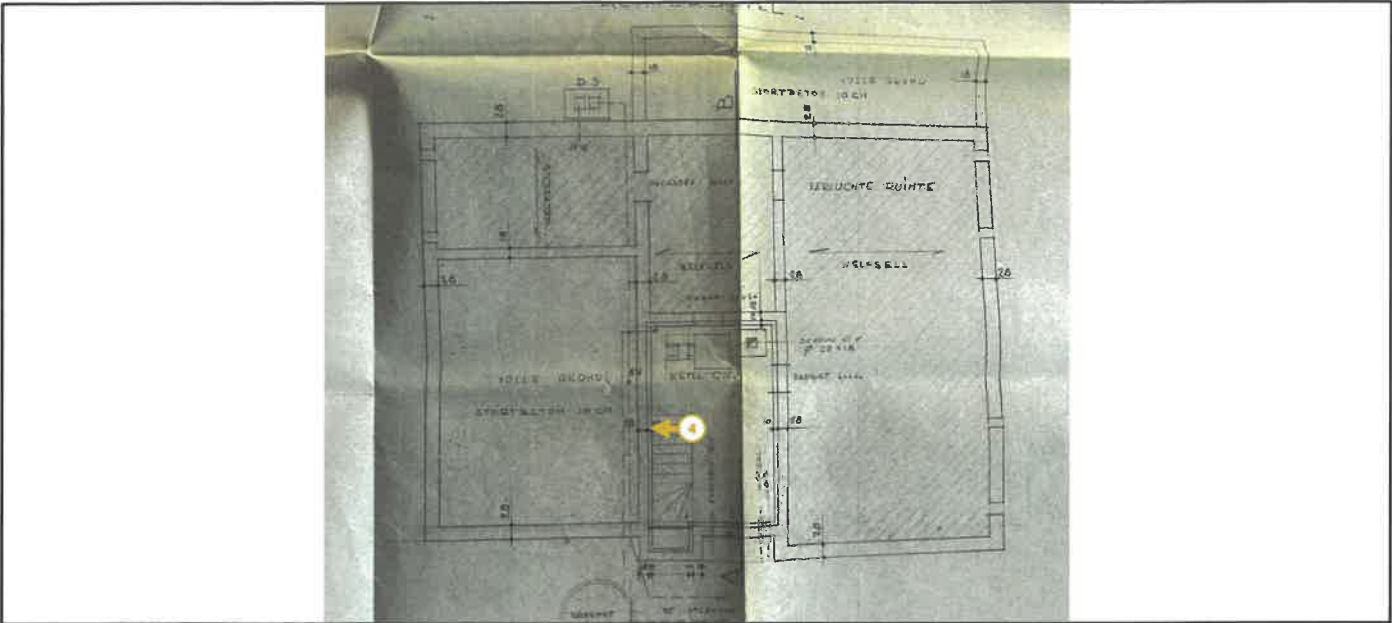
# Plan 1.4: plan-kelder-bakeliete-schakelaar

| Beschrijving | Type | Actie |
|---|---|---|
| 4. Bakelietschakelaar | Asbestmateriaal | Zorgvuldig beheren |

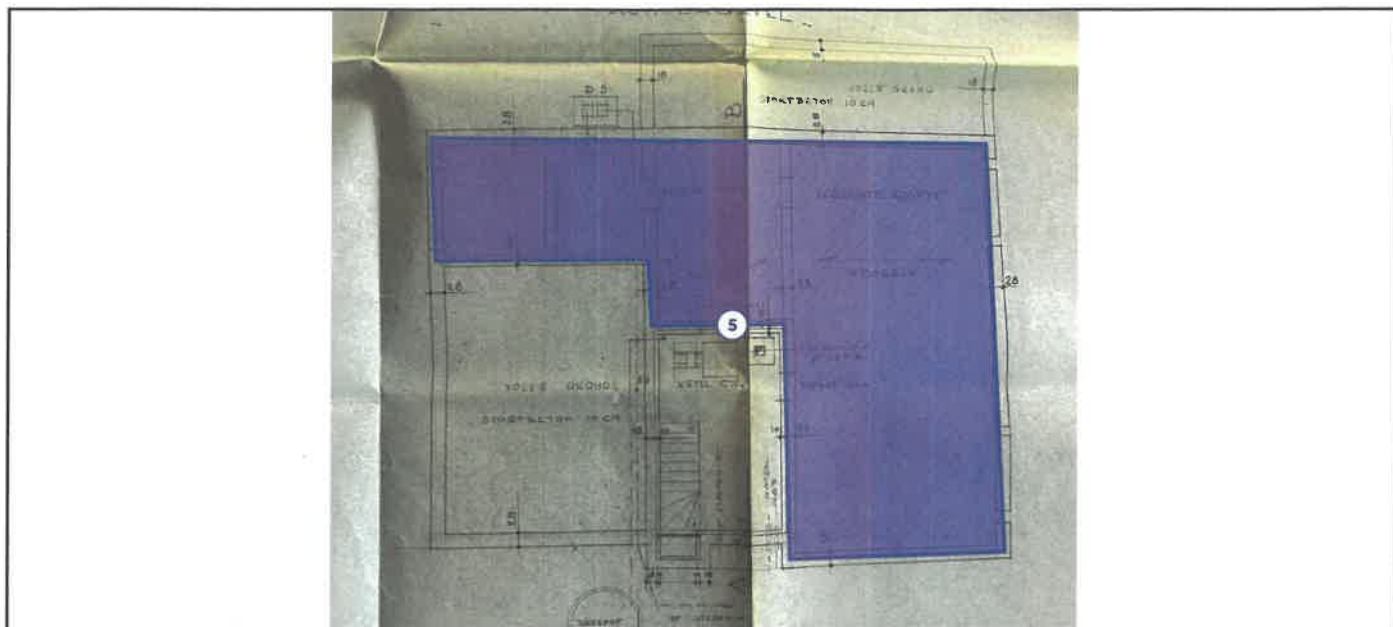
## Plan 1.5: plan-kelder-kruipkelder

| Beschrijving | Type | Actie |
|---|---|---|
| 5. Kruipkelder | Beperking | - |

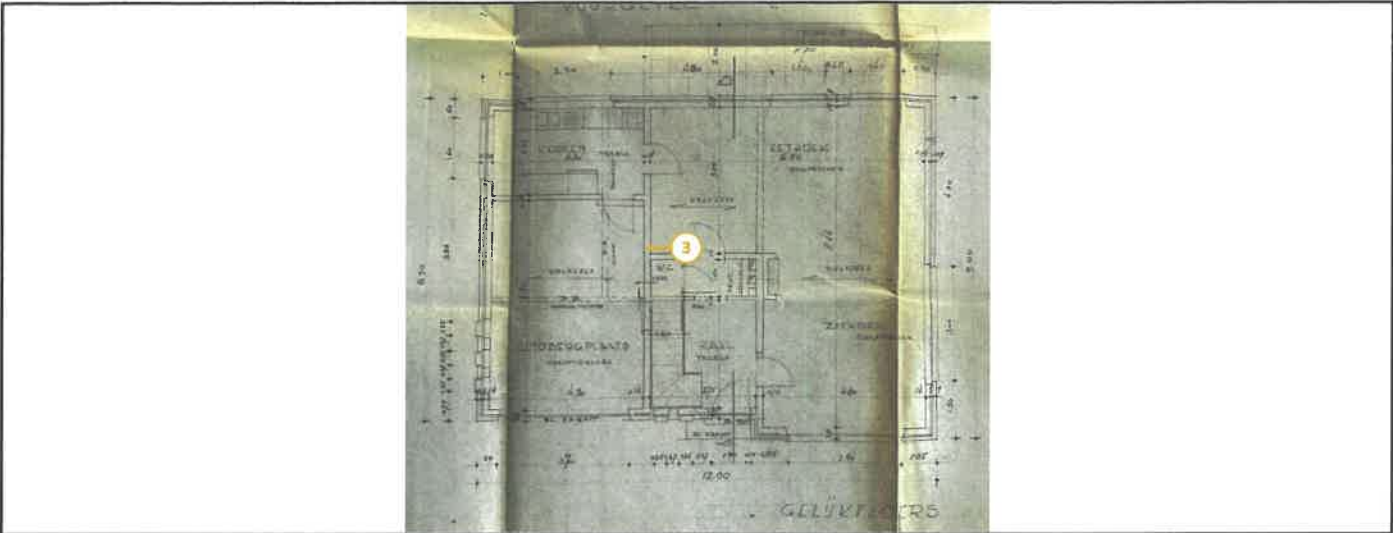
# Plan 1.10: plan-GLV-bakeliete-thermostaatkraan

| Beschrijving | Type | Actie |
|---|---|---|
| 3. bakeliete thermostaatkranen | Asbestmateriaal | Zorgvuldig beheren |

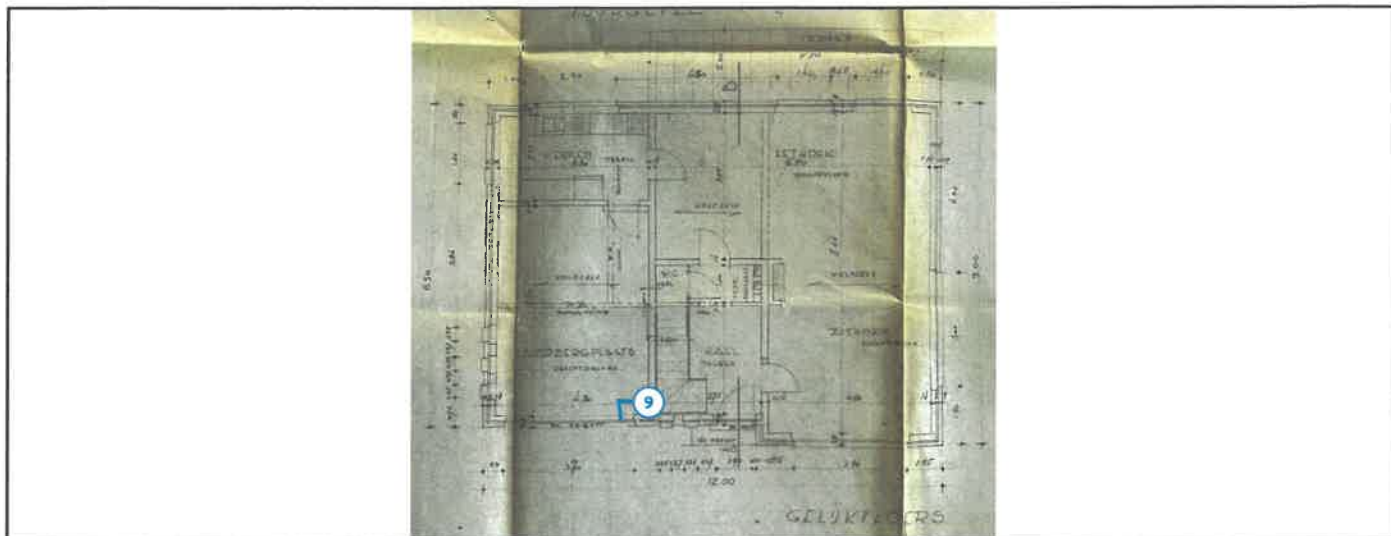
## Plan 1.11: plan-GLV-leidingisolatie

| Beschrijving | Type | Actie |
|---|---|---|
| 9. Leidingsisolatie | Geen asbest | - |

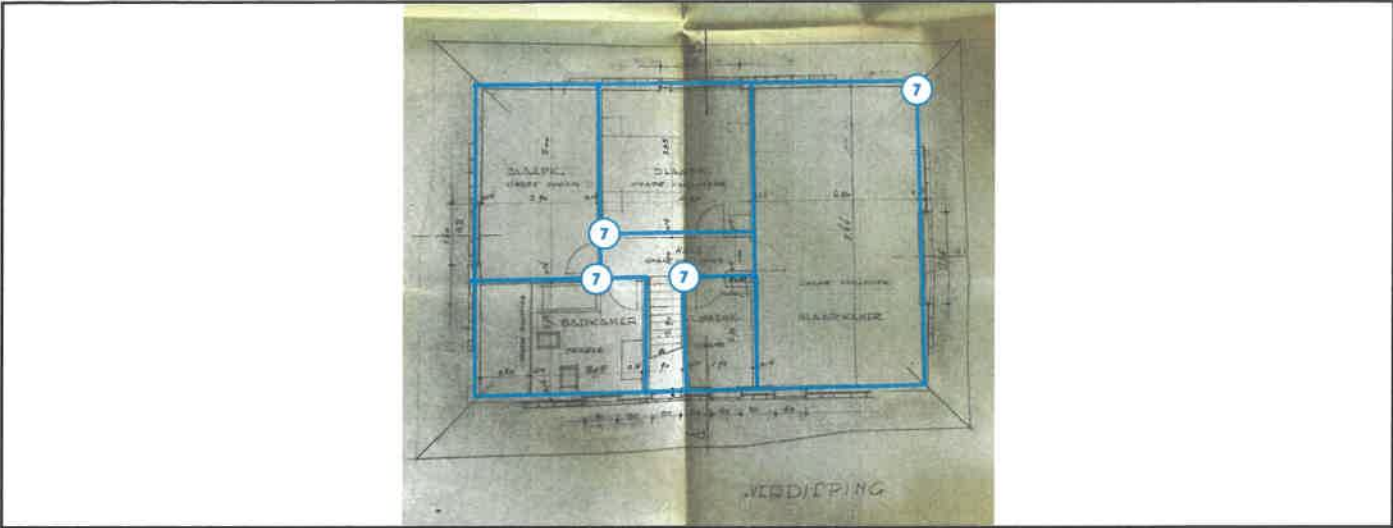
# Plan 1.12: plan-1V-pleisterwerk-muren

| Beschrijving | Type | Actie |
|---|---|---|
| 7. pleisterwerk muren | Geen asbest | - |

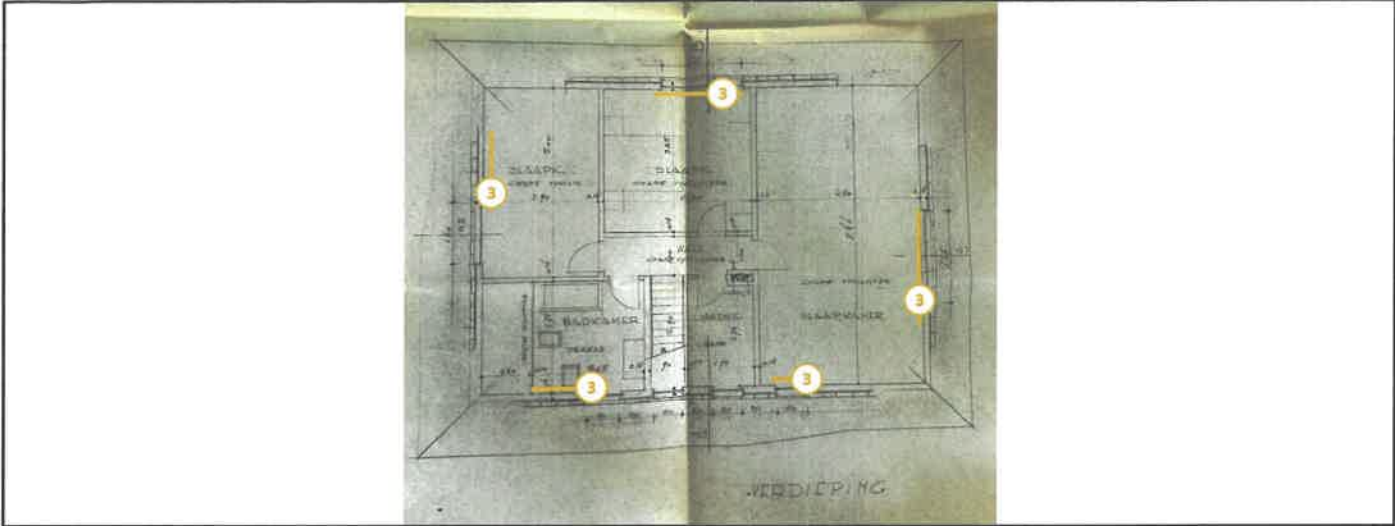
# Plan 1.14: plan-1V-bakeliete-thermostaatknop

| Beschrijving | Type | Actie |
|---|---|---|
| 3. bakeliete thermostaatkranen | Asbestmateriaal | Zorgvuldig beheren |
