# Asbestinventarisatattest

Lindestraat 32, 3471 Kortenaken

Attestnummer : 20260424-000437.000

**Niet-asbestveilig**

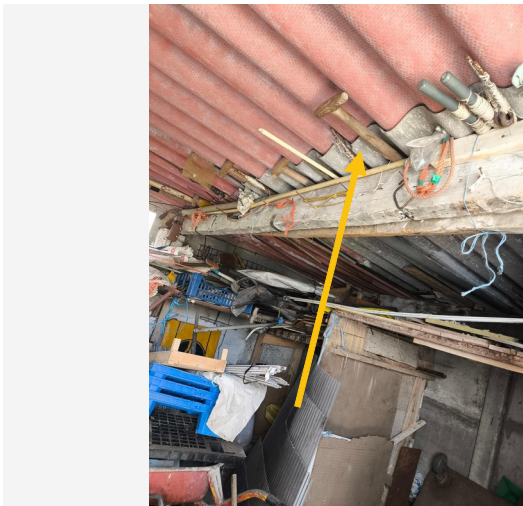
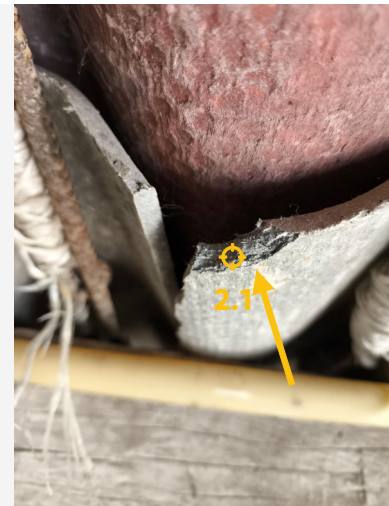
| Opmerking | <p>De vermelde oppervlaktes, diktes, gewichten en volumes betreffen een beredeneerde raming. Er worden geen rechten verleend aan deze oppervlaktes/diktes/volumes.</p> <p>Hemelwater dat afspoelt van asbestcement daken of gevels kan asbestdeeltjes bevatten.</p> |

- Eenvoudige handelingen: mag via doe-het-zelf of door werknemer(s) met opleidingsattest eenvoudige handelingen  
EH via doe-het zelf Standaard dragen van de nodige wegwerp beschermingsmiddelen FFP 3 masker , handschoenen en tyvec CAT III type 5-6 , afwasbaar schoeisel Indien mogelijk de ondervloer afdekken , golfplaten voorzichtig verwijderen, extra fixeren, niet breken , niet gooien, onmiddellijk dubbel verpakken , luchtdicht afsluiten of voorzichtig in container met asbest bag plaatsen. Voldoende benevelen/bevochtigen tijdens de duur van de werken. Indien golfplaten in slechte staat zijn en kans bestaat op breken : Eenvoudige handeling opgeleid personeel , alle werknemer(s) moeten wel beschikken over een opleidingsattest eenvoudige handelingen 8u Voor hechtgebonden toepassingen: Bij verwijdering door doe-het-zelf moet men dit afval dubbel en luchtdicht verpakt aandienen bij het gemeentelijk recyclagepark. Men raadpleegt best op voorhand de voorwaarden van het recyclagepark. Zie ook link Zie <https://ovam.vlaanderen.be/wie-mag-wat->

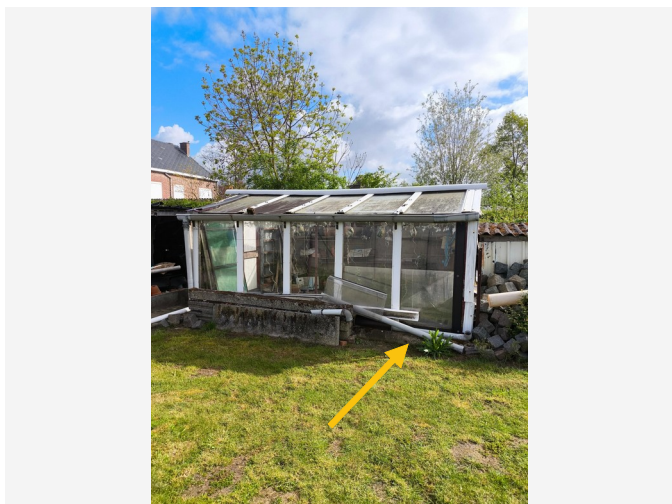
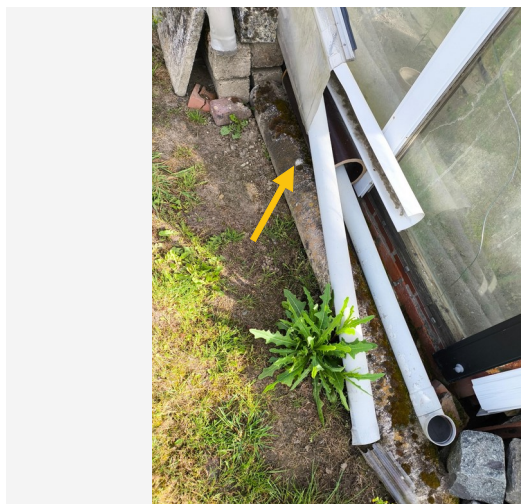
| Opmerking | De vermelde hoeveelheid betreft een beredeneerde raming. Er worden geen rechten verleend aan deze hoeveelheid. |

-u beschikt over een vernevelaar (water) of fixeermiddel om het abestmateriaal te bevochtigen tijdens de volledige duur van de werken

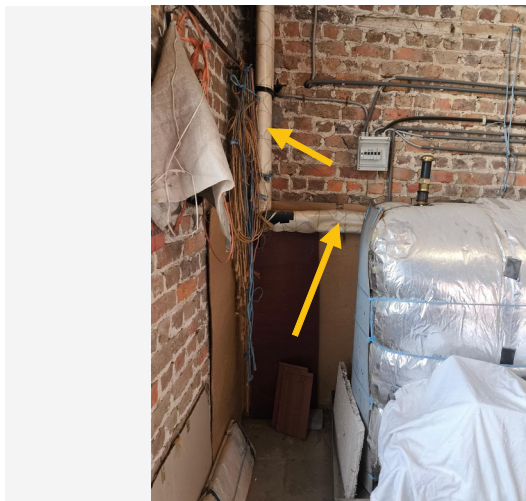
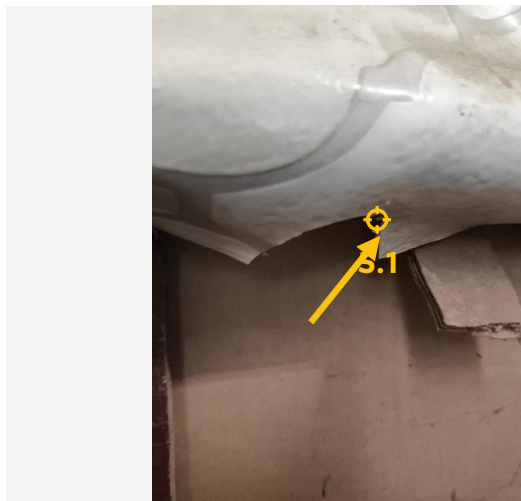
## Fiche 5: Vinylvloer met kartonlaag los rond verwarmingsbuis mazout ton

Asbestmateriaal

Bij het oprollen van de vinyl zal de onderlaag scheuren. Een kartonnen onderlaag is losgebonden.

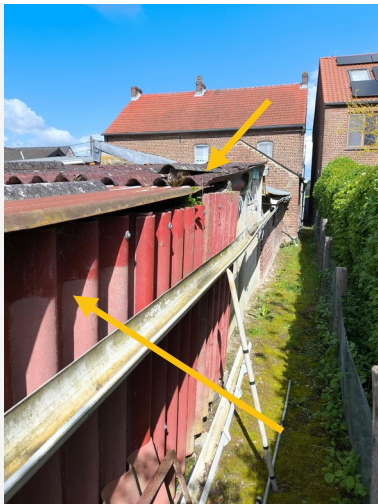
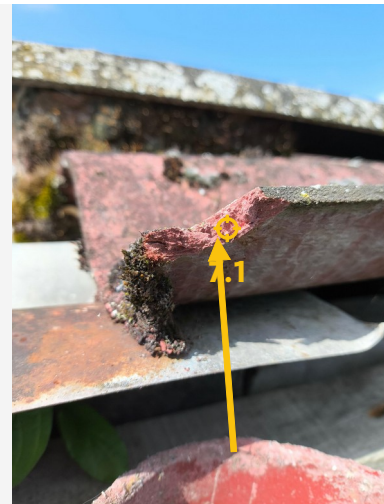
| Opmerking | <p>Op de zolder is een schouwbus aanwezig ingemetst in de muur</p> <p>De vermelde oppervlaktes, diktes en volumes betreffen een beredeneerde schatting. Er worden geen rechten verleend aan deze oppervlaktes/diktes/volumes.</p> |

- Eenvoudige handelingen: mag via doe-het-zelf of door werknemer(s) met opleidingsattest eenvoudige handelingen  
EH via doe-het zelf Standaard dragen van de nodige wegwerp beschermingsmiddelen FFP 3 masker , handschoenen en tyvec CAT III type 5-6 , afwasbaar schoeisel Indien mogelijk de ondervloer afdekken , golfplaten voorzichtig verwijderen, extra fixeren, niet breken , niet gooien, onmiddellijk dubbel verpakken , luchtdicht afsluiten of voorzichtig in container met asbest bag plaatsen. Voldoende benevelen/bevochtigen tijdens de duur van de werken. Indien golfplaten in slechte staat zijn en kans bestaat op breken : Eenvoudige handeling opgeleid personeel , alle werknemer(s) moeten wel beschikken over een opleidingsattest eenvoudige handelingen 8u Voor hechtgebonden toepassingen: Bij verwijdering door doe-het-zelf moet men dit afval dubbel en luchtdicht verpakt aandienen bij het gemeentelijk recyclagepark. Men raadpleegt best op voorhand de voorwaarden van het recyclagepark. Zie ook link Zie <https://ovam.vlaanderen.be/wie-mag-wat->

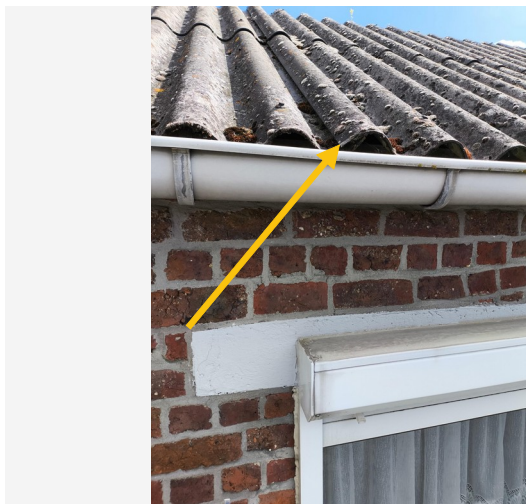
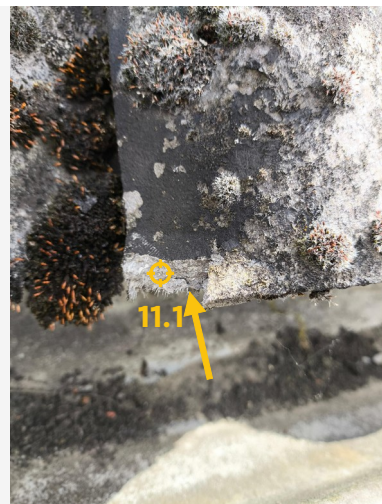
| Opmerking | <p>De platen zijn visueel vastgesteld. Het is aangewezen om bijkomend onderzoek uit te voeren bij renovatiewerken. De vermelde oppervlaktes, diktes en volumes betreffen een beredeneerde schatting. Er worden geen rechten verleend aan deze oppervlaktes/diktes/volumes.</p> |

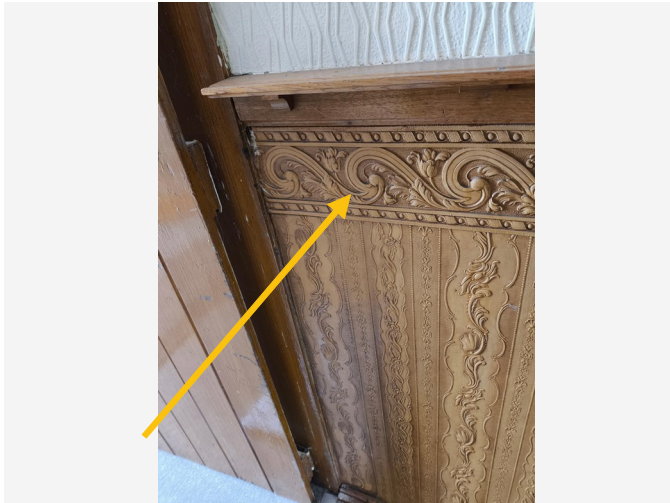
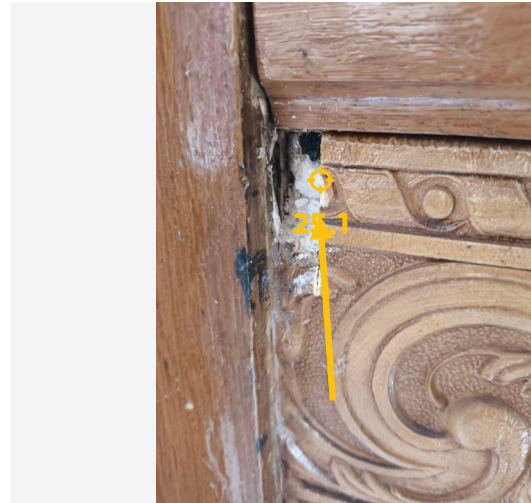
## Fiche 25: Mastiek behang traphal

Geen asbest

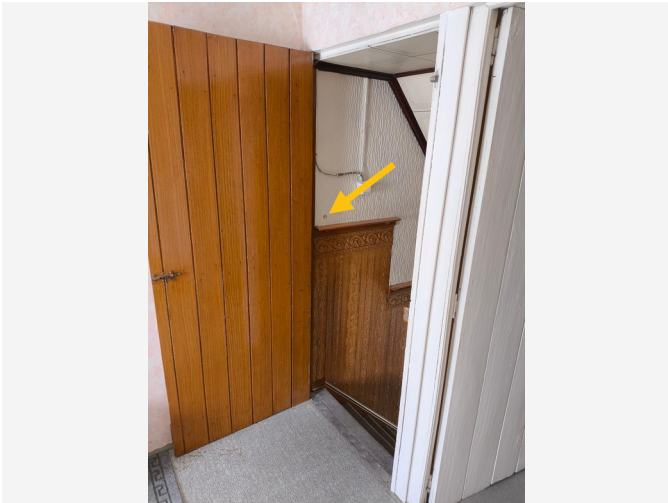
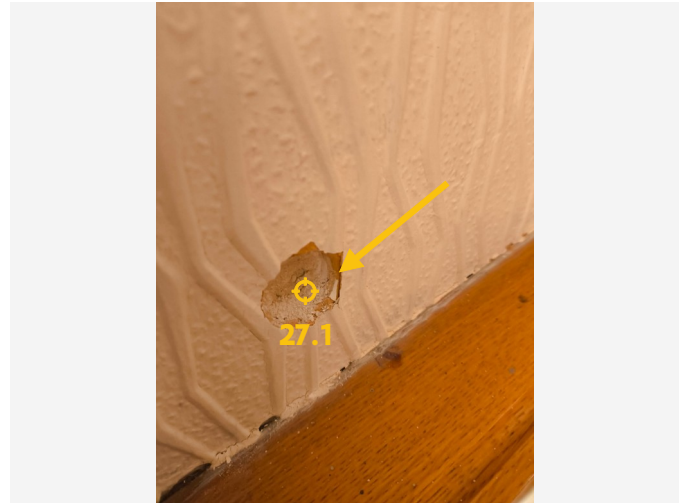
## Fiche 27: Muurpleister

Geen asbest

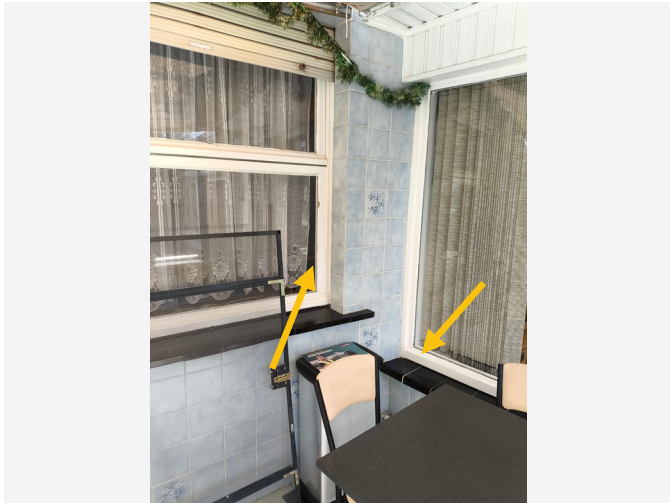
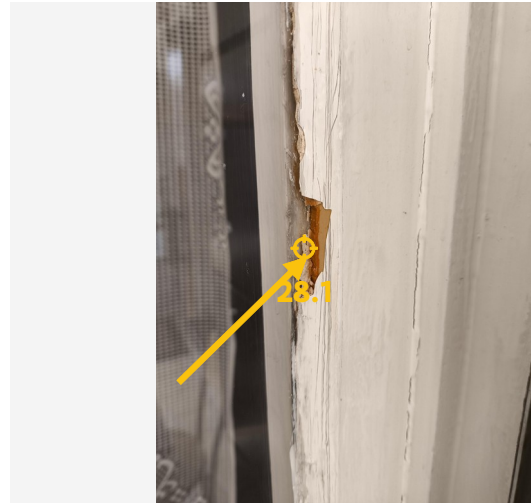
## Fiche 28: Kit kozijn-glas houten ramen

Geen asbest

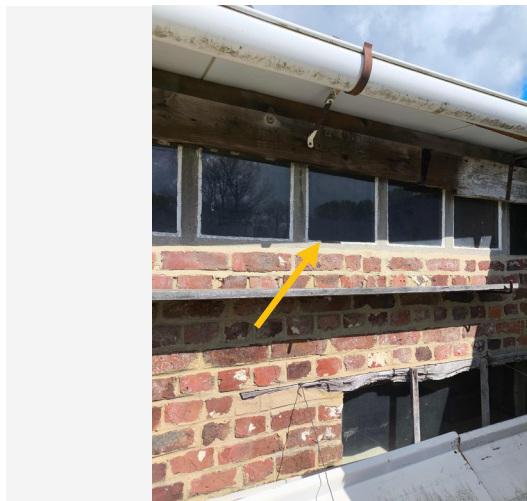
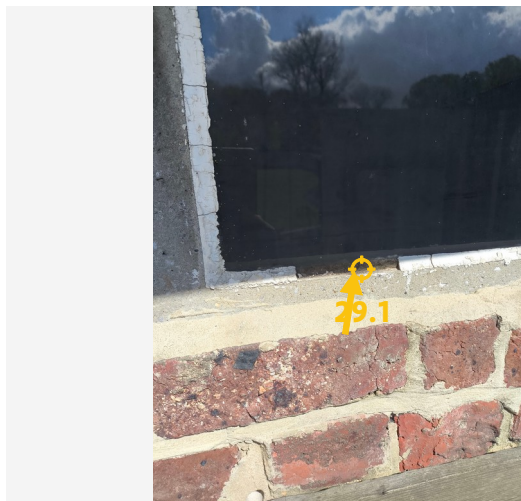
## Fiche 29: Kit kozijn-muur (met staalname) beton raam garage en stalling

Geen asbest

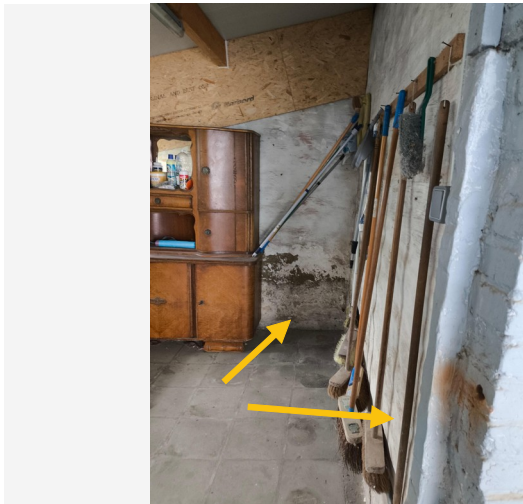
## Fiche 30: Cementering binnentoepassing (met staalname)

Geen asbest

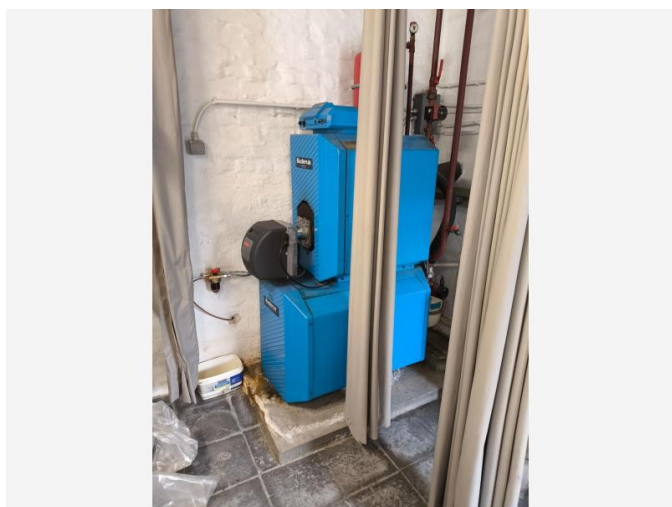
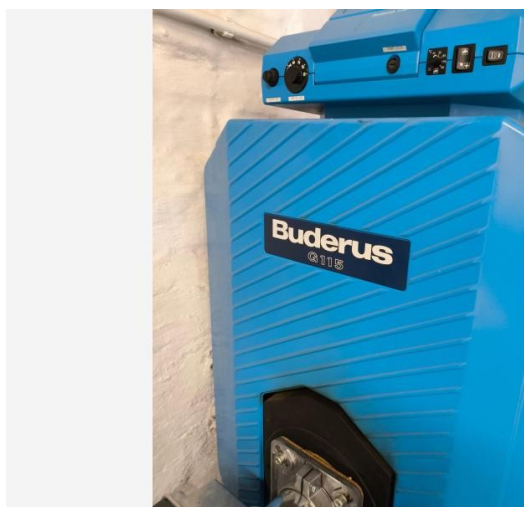
### Fiche 33: CV Ketel niet verdacht Buderus G115

| Beschrijving | Notitie | Terug te vinden op plannen |
|---|---|---|
| Fiche 33: CV Ketel niet verdacht Buderus G115 | De CV ketel werd gecontroleerd en is niet asbest verdacht geen risico bouwjaar. | Plan 1.1: plan gelijkvloers |
