# Asbestinventarisatattest

Vijverstraat 5, 3450 Geetbets

Attestnummer : 20260625-000226.000

Uitgegeven op : 25.06.2026

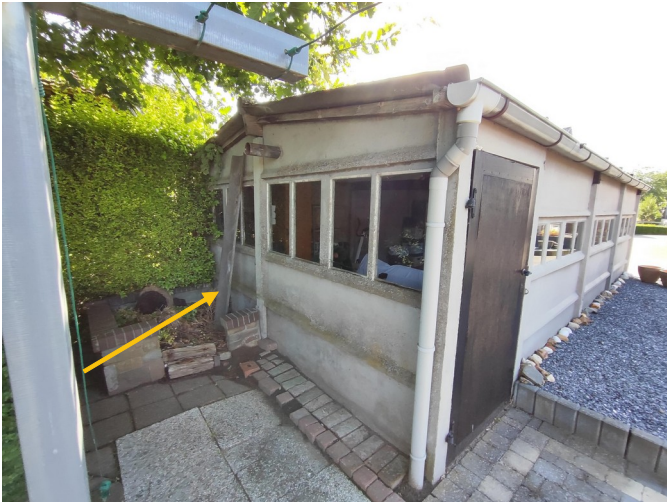
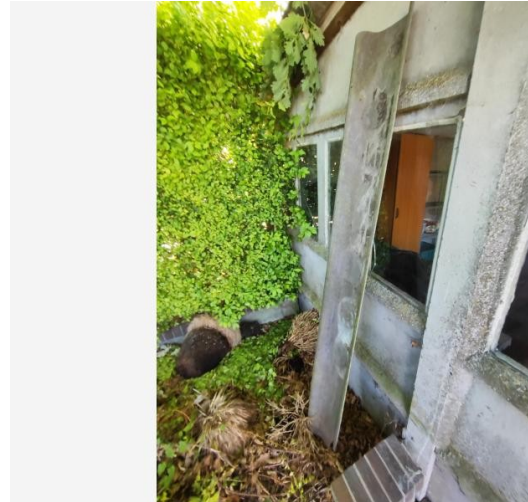
# Fiche 1: Asbestcement afval: los stuk golfplaat achter de garage

Asbestmateriaal - afvalstof

-u beschikt over een vernevelaar (water) of fixeermiddel om het abestmateriaal te bevochtigen tijdens de volledige duur van de werken

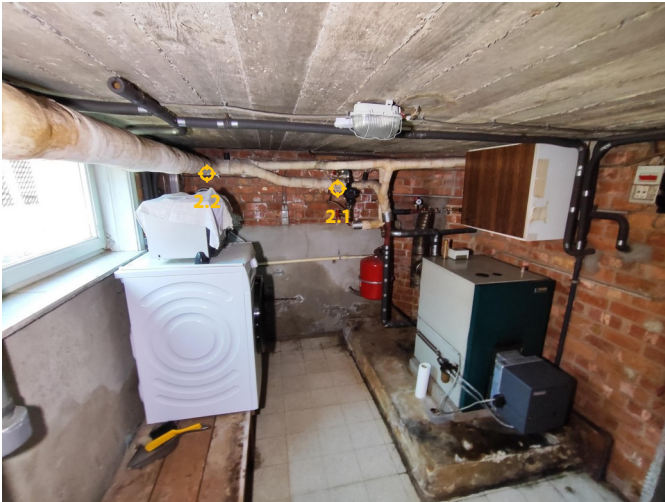
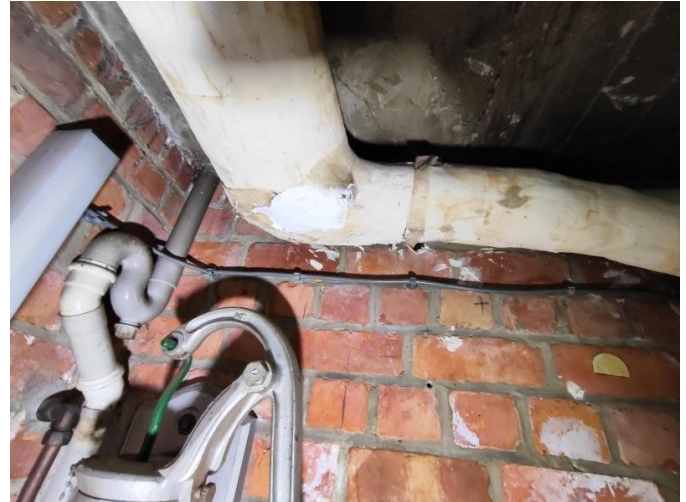
## Fiche 2: Leidingisolatie in de kelder: verdacht bocht/recht (staalname)

Asbestmateriaal

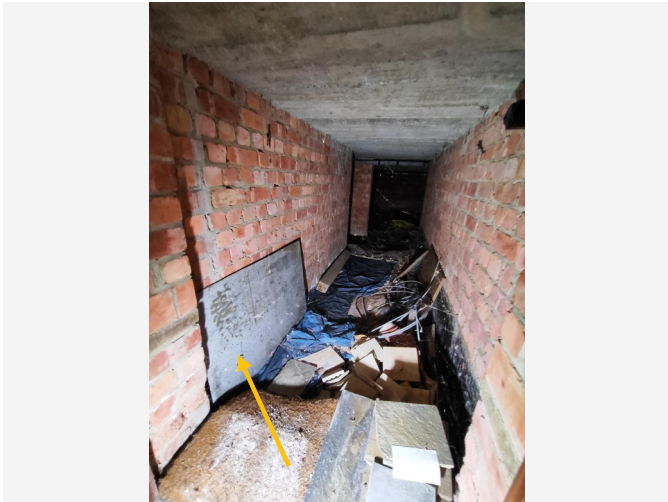
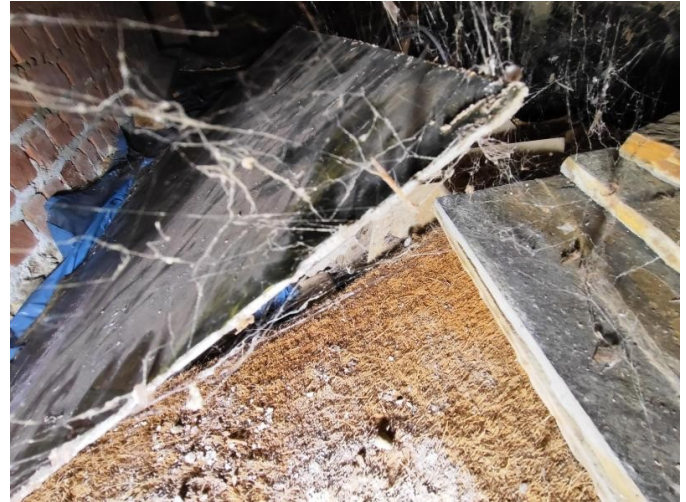
## Fiche 3: Asbestcement afval: losse plaat in kelder (aan ingang kruipkelder)

Asbestmateriaal – afvalstof

-u beschikt over een vernevelaar (water) of fixeermiddel om het abestmateriaal te bevochtigen tijdens de volledige duur van de werken

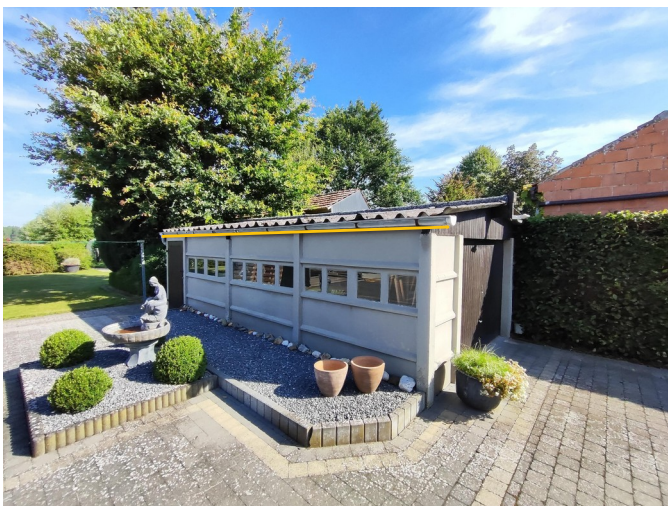
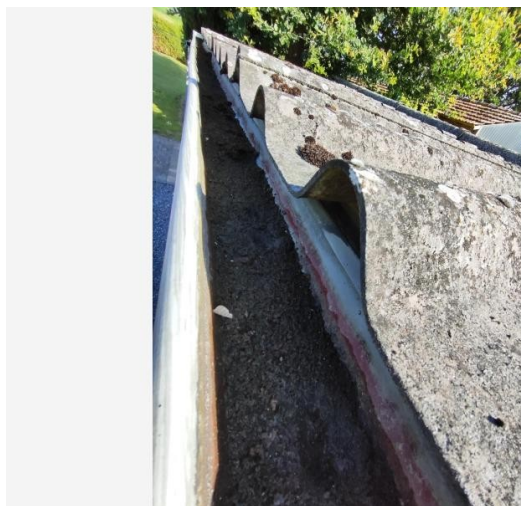
| Identificatiemethode | De asbestdeskundige beoordeelt het materiaal als asbestverdacht en dus asbesthoudend, en dit zonder monstername. |

Voor verwijdering het slib extra bevochtigen of fixeren om stof te voorkomen , niet breken om stof te beperken .

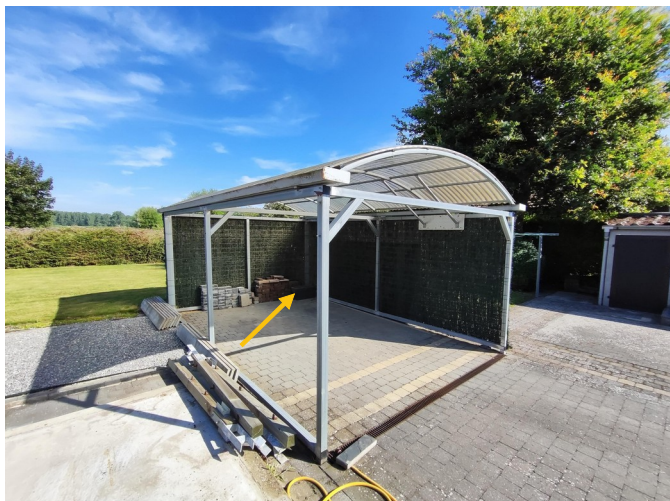
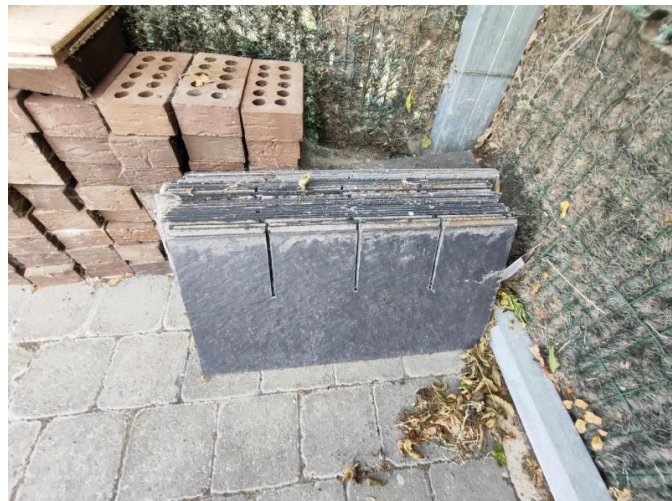
## Fiche 5: Asbestcement afval: losse leien onder carport

Asbestmateriaal – afvalstof

-u beschikt over een vernevelaar (water) of fixeermiddel om het abestmateriaal te bevochtigen tijdens de volledige duur van de werken

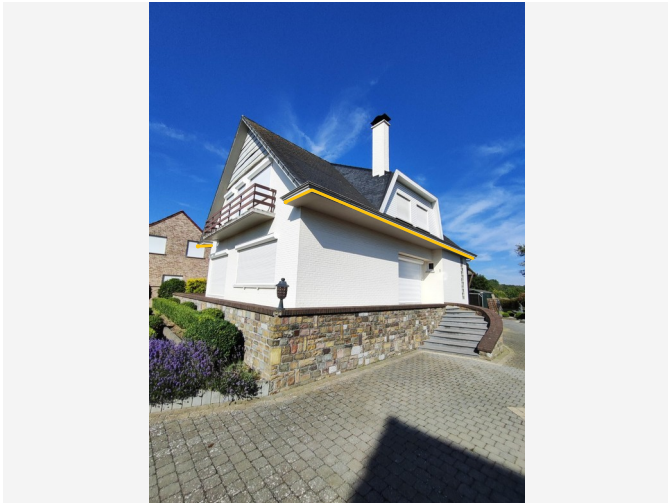
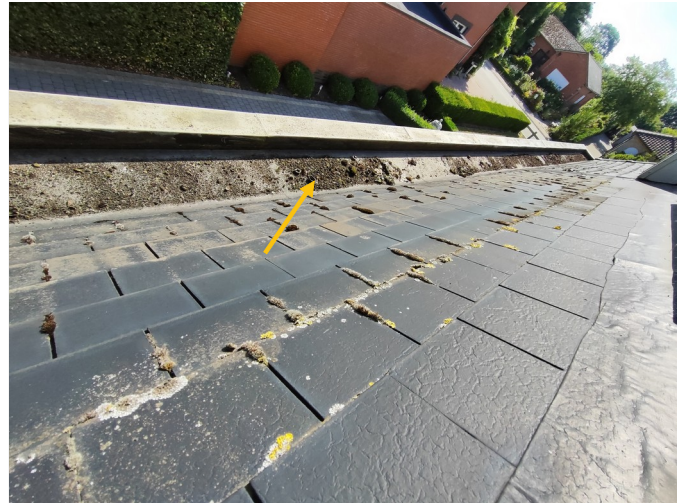
| Identificatiemethode | De asbestdeskundige beoordeelt het materiaal als asbestverdacht en dus asbesthoudend, en dit zonder monstername. |

Voor verwijdering het slib extra bevochtigen of fixeren om stof te voorkomen , niet breken om stof te beperken .

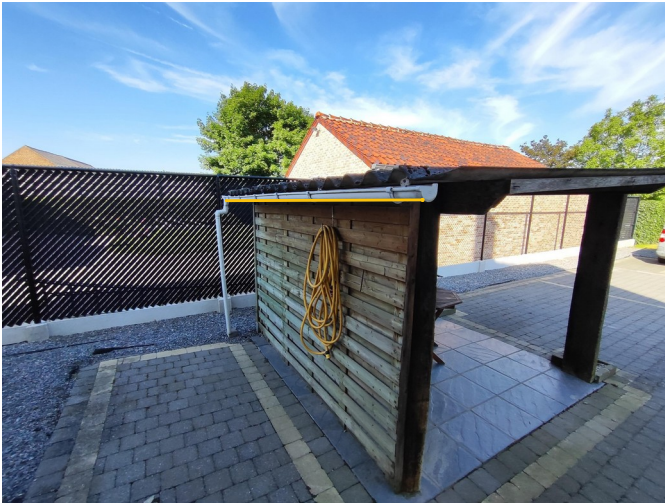
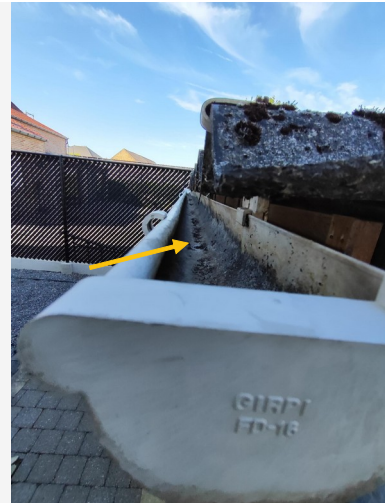
| Opmerking | <p>De vermelde oppervlaktes, diktes, gewichten en volumes betreffen een beredeneerde raming. Er worden geen rechten verleend aan deze oppervlaktes/diktes/volumes.</p> <p>Hemelwater dat afspoelt van asbestcement daken of gevels kan asbestdeeltjes bevatten.</p> |

**Dringend verwijderen**

- Verwijder het asbestafval.
- Voer bijkomende staalname(s) uit.

- Eenvoudige handelingen: mag via doe-het-zelf of door werknemer(s) met opleidingsattest eenvoudige handelingen  
Reinig de dakgoten om asbesthoudend sediment of slib te verwijderen.

Voor verwijdering het slib extra bevochtigen of fixeren om stof te voorkomen , niet breken om stof te beperken .

Schep het mos in dubbel plastic zak , sluit dit luchtdicht af , en breng dit naar een erkend verwerker . Slib behoort tot niet hechtgebonden afval.

Reinig de dakgoot en het gebruikt materiaal met overvloedig water.

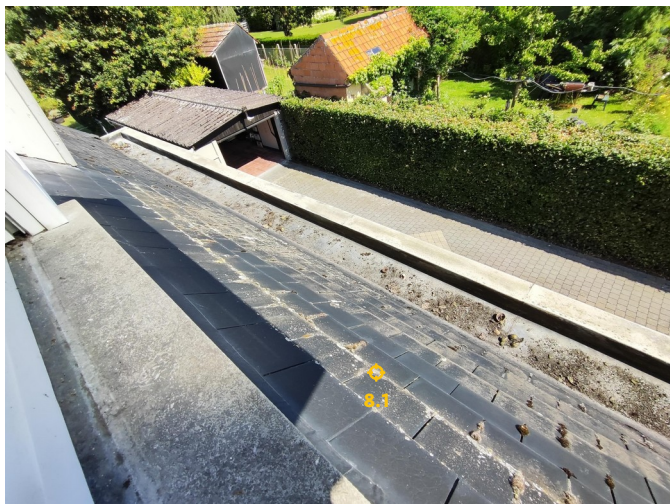
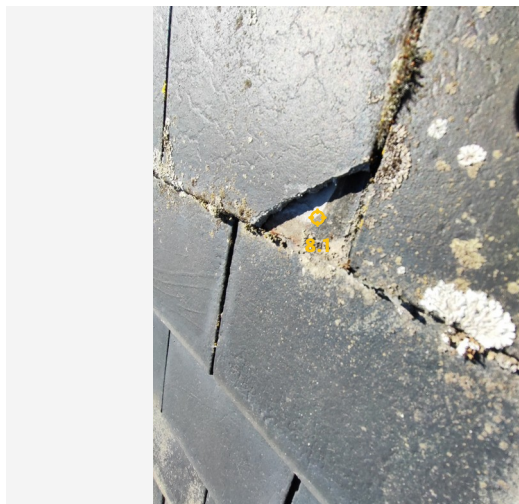
| Opmerking | <p>De vermelde oppervlaktes, diktes, gewichten en volumes betreffen een berekenende raming. Er worden geen rechten verleend aan deze oppervlaktes/diktes/volumes.</p> <p>Hemelwater dat afspoelt van asbestcement daken of gevels kan asbestdeeltjes bevatten.</p> |

Standaard dragen van de nodige wegwerp beschermingsmiddelen FFP 3 masker, handschoenen en tyvec CAT III type 5-6, afwasbaar schoeisel. Indien mogelijk de ondervloer afdekken, leien voorzichtig verwijderen, extra fixeren, niet breken, niet gooien, onmiddellijk verpakken of voorzichtig in container met asbest bag plaatsen. Voldoende benevelen/bevochtigen tijdens de duur van de werken. Gebruik geen stortkokers. Voor hechtgebonden toepassingen: Bij verwijdering door doe-het-zelf moet men dit afval dubbel en luchtdicht verpakt afdienen bij het gemeentelijk recyclagepark. Men raadpleegt best op voorhand de voorwaarden van het recyclagepark. Indien leien in slechte staat zijn en kans bestaat op breken: Eenvoudige handeling

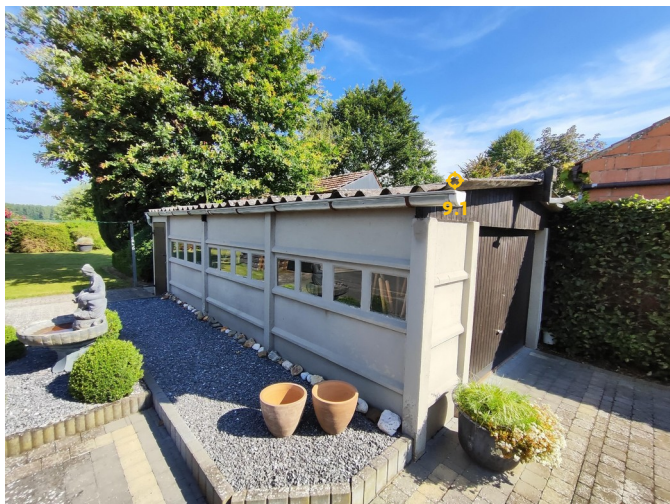
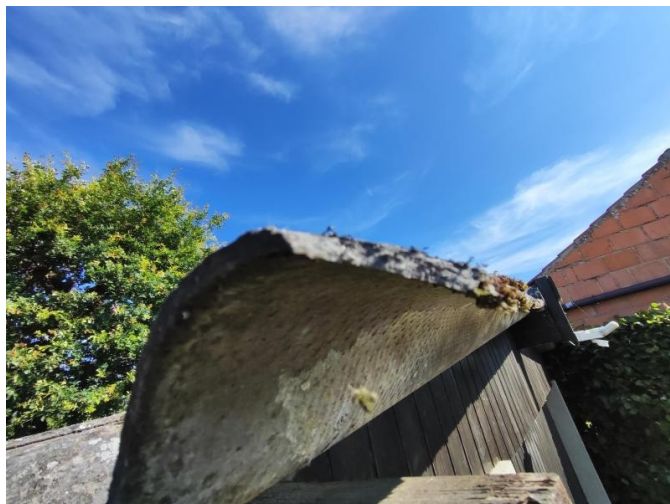
| Opmerking | De vermelde oppervlaktes, diktes en volumes betreffen een beredeneerde schatting. Er worden geen rechten verleend aan deze oppervlaktes/diktes/volumes. |

- Eenvoudige handelingen: mag via doe-het-zelf of door werknemer(s) met opleidingsattest eenvoudige handelingen  
EH via doe-het zelf Standaard dragen van de nodige wegwerp beschermingsmiddelen FFP 3 masker , handschoenen en tyvec CAT III type 5-6 , afwasbaar schoeisel Indien mogelijk de ondervloer afdekken , golfplaten voorzichtig verwijderen, extra fixeren, niet breken , niet gooien, onmiddellijk dubbel verpakken , luchtdicht afsluiten of voorzichtig in container met asbest bag plaatsen. Voldoende benevelen/bevochtigen tijdens de duur van de werken. Indien golfplaten in slechte staat zijn en kans bestaat op breken : Eenvoudige handeling opgeleid personeel , alle werknemer(s) moeten wel beschikken over een opleidingsattest eenvoudige handelingen 8u Voor hechtgebonden toepassingen: Bij verwijdering door doe-het-zelf moet men dit afval dubbel en luchtdicht verpakt aandienen bij het gemeentelijk recyclagepark. Men raadpleegt best op voorhand de voorwaarden van het recyclagepark. Zie ook link Zie <https://ovam.vlaanderen.be/wie-mag-wat->

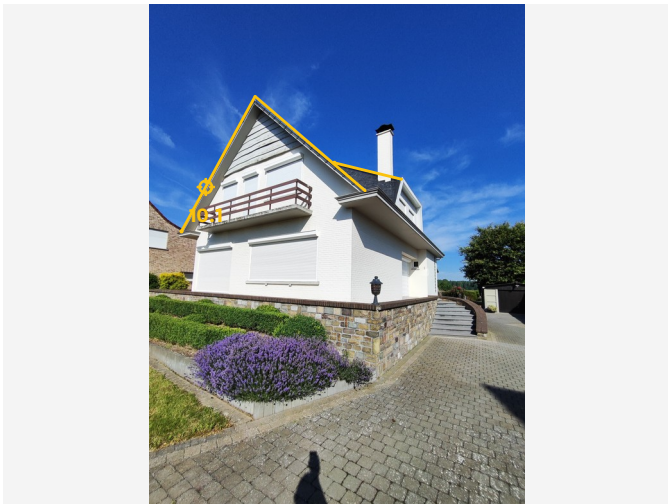
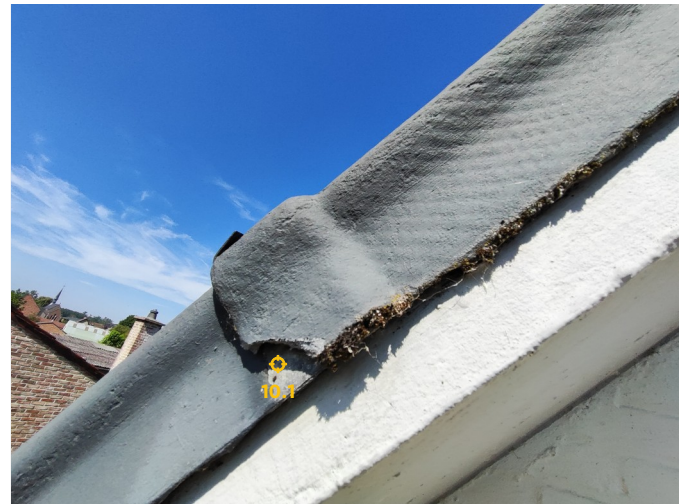
| Opmerking | <p>Er werd een staal genomen aan een uitstekend stuk waardoor de waterdichtheid van de dakbedekking niet in het gedrang komt.</p> <p>De vermelde oppervlaktes, diktes en volumes betreffen een beredeneerde schatting. Er worden geen rechten verleend aan deze oppervlaktes/diktes/volumes</p> |

Standaard dragen van de nodige wegwerp beschermingsmiddelen FFP 3 masker, handschoenen en tyvec CAT III type 5-6, afwasbaar schoeisel. Indien mogelijk de ondervloer afdekken, nokpannen voorzichtig verwijderen, extra fixeren, niet breken, niet gooien, onmiddellijk verpakken of voorzichtig in container met asbest bag plaatsen. Voldoende benevelen/bevochtigen tijdens de duur van de werken. Gebruik geen storkokers. Voor hechtgebonden toepassingen: Bij verwijdering door doe-het-zelf moet men dit afval dubbel en luchtdicht verpakt aandienen bij het gemeentelijk recyclagepark. Men raadpleegt best op voorhand de voorwaarden van het recyclagepark. Indien nokpannen in slechte staat zijn en kans bestaat op breken: Eenvoudige

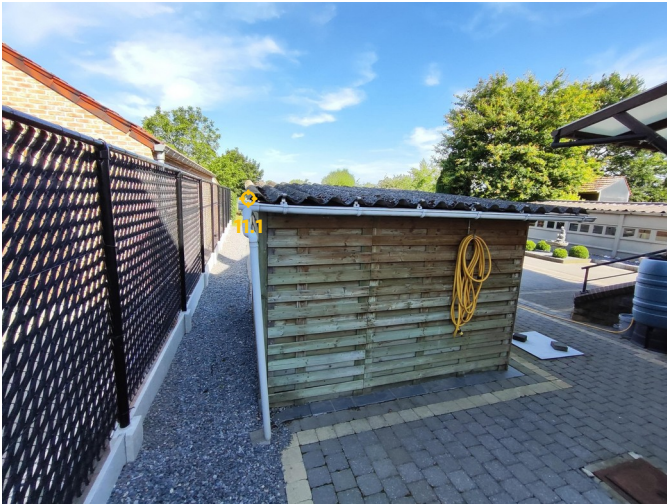
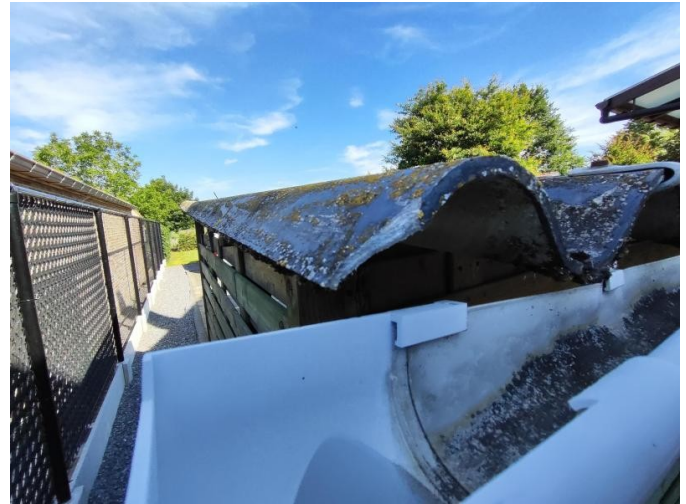
| Opmerking | De vermelde oppervlaktes, diktes en volumes betreffen een beredeneerde schatting. Er worden geen rechten verleend aan deze oppervlaktes/diktes/volumes. |

- Eenvoudige handelingen: mag via doe-het-zelf of door werknemer(s) met opleidingsattest eenvoudige handelingen  
EH via doe-het zelf Standaard dragen van de nodige wegwerp beschermingsmiddelen FFP 3 masker , handschoenen en tyvec CAT III type 5-6 , afwasbaar schoeisel Indien mogelijk de ondervloer afdekken , golfplaten voorzichtig verwijderen, extra fixeren, niet breken , niet gooien, onmiddellijk dubbel verpakken , luchtdicht afsluiten of voorzichtig in container met asbest bag plaatsen. Voldoende benevelen/bevochtigen tijdens de duur van de werken. Indien golfplaten in slechte staat zijn en kans bestaat op breken : Eenvoudige handeling opgeleid personeel , alle werknemer(s) moeten wel beschikken over een opleidingsattest eenvoudige handelingen 8u Voor hechtgebonden toepassingen: Bij verwijdering door doe-het-zelf moet men dit afval dubbel en luchtdicht verpakt aandienen bij het gemeentelijk recyclagepark. Men raadpleegt best op voorhand de voorwaarden van het recyclagepark. Zie ook link Zie <https://ovam.vlaanderen.be/wie-mag-wat->

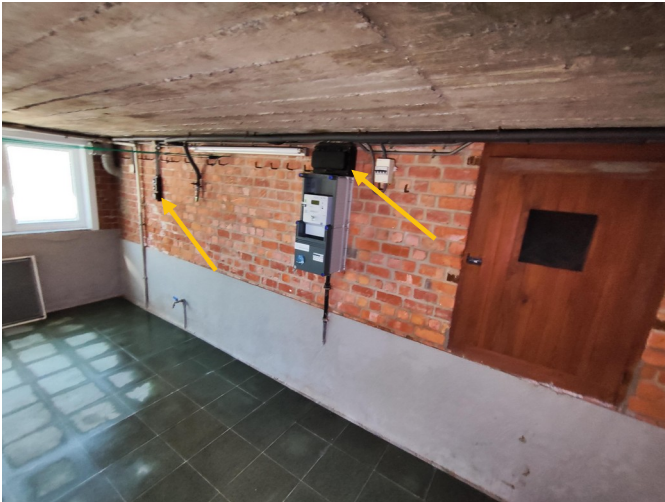
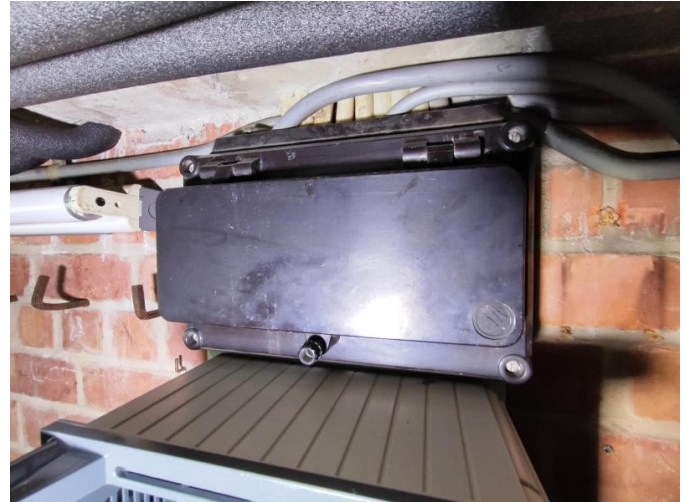
## Fiche 12: Bakeliet toep.(schakelaars-stopcontact.-verdeel dozen-radiator knoppen)

Asbestmateriaal

- Eenvoudige handelingen: mag via doe-het-zelf of door werknemer(s) met opleidingsattest eenvoudige handelingen  
Schakelaars, stopcontacten en andere gelijkaardige toepassingen kunnen eenvoudig losgeschroefd worden --> EH doe-het-zelf. Afgesloten of verzegelde kast --> EH opgeleid techniek personeel 8u basisopleiding asbest. Voor elektrische infrastructuur en uitrusting dient u vooraleer men deze toepassing gaat bevochtigen de elektriciteit af te sluiten (zoniet elektrocutie-/brandgevaar). standaard dragen van de nodige wegwerp beschermingsmiddelen FFP 3 masker , handschoenen en tyvec CAT III type 5-6 , afspoelbaar schoeisel Losschroeven en dubbel verpakken in plastic , sluit luchtdicht af en breng dit als hechtgebonden afval naar een plaatselijk containerpark. Voor hechtgebonden toepassingen: Bij verwijdering door doe-het-zelf moet men dit afval dubbel en luchtdicht verpakt aandienen bij het gemeentelijk recyclagepark. Men raadpleegt best op voorhand de voorwaarden van het recyclagepark.

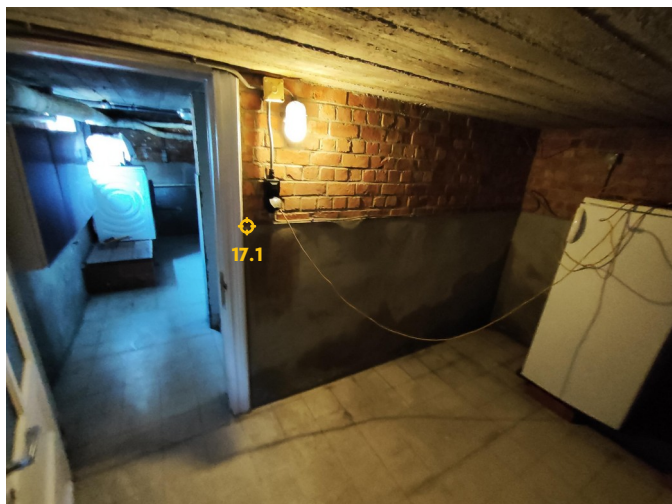
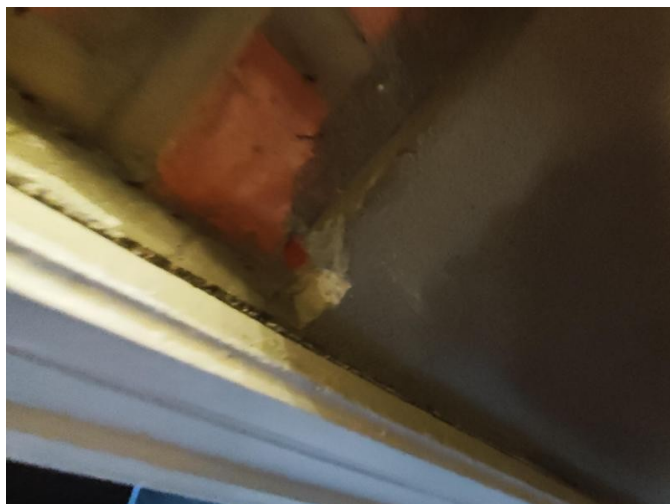
## Fiche 17: Muurcementering kelder

Geen asbest

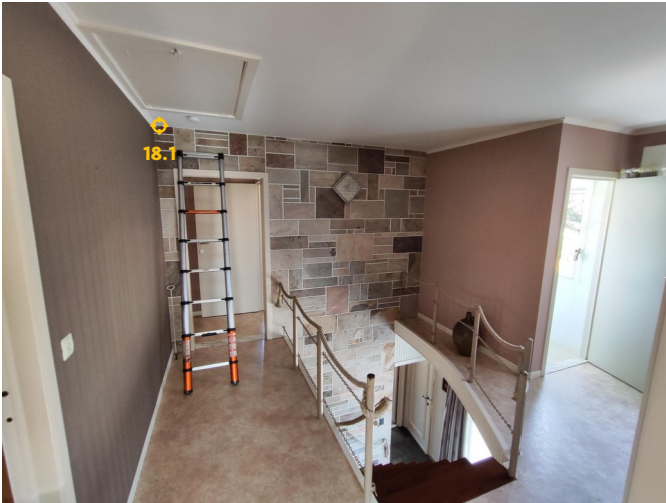
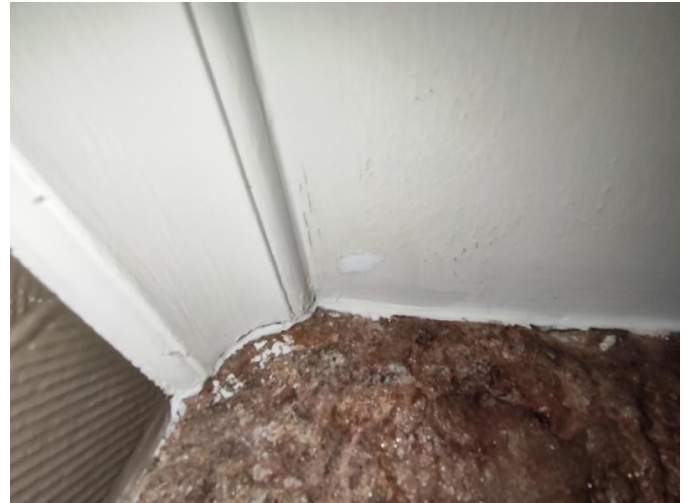
## Fiche 18: Pleisterwerk plafond

Geen asbest

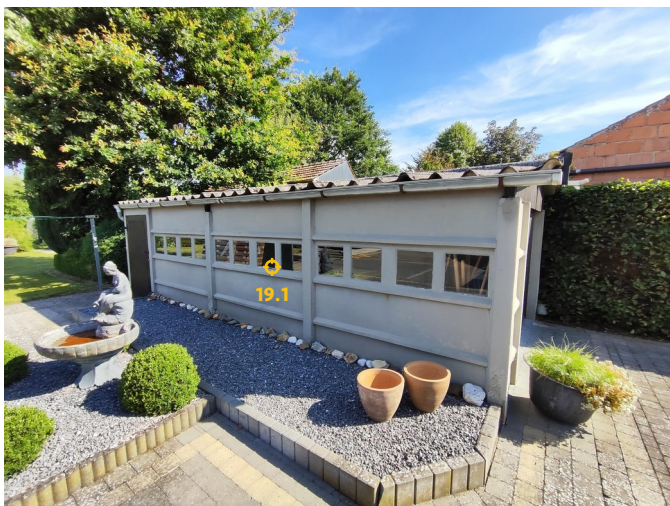
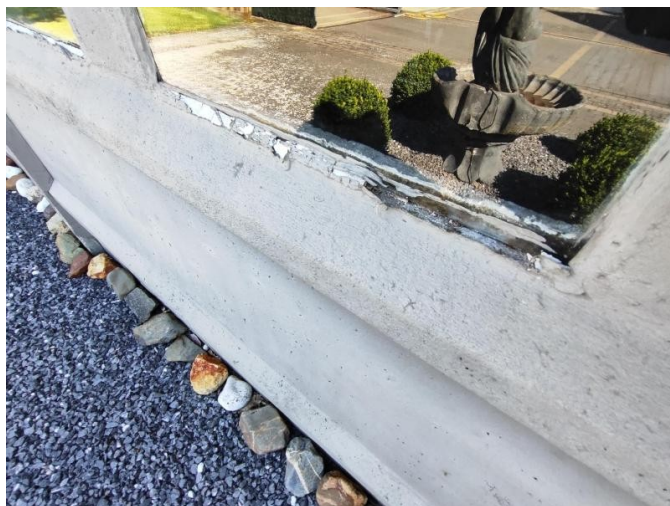
## Fiche 19: Stopverf op ramen garage

Geen asbest

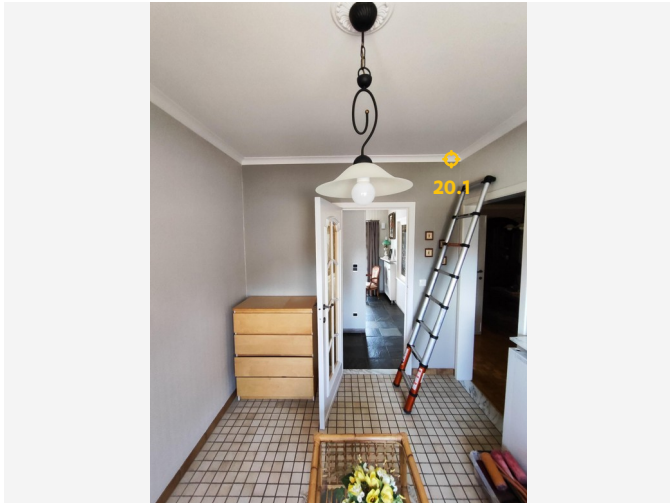
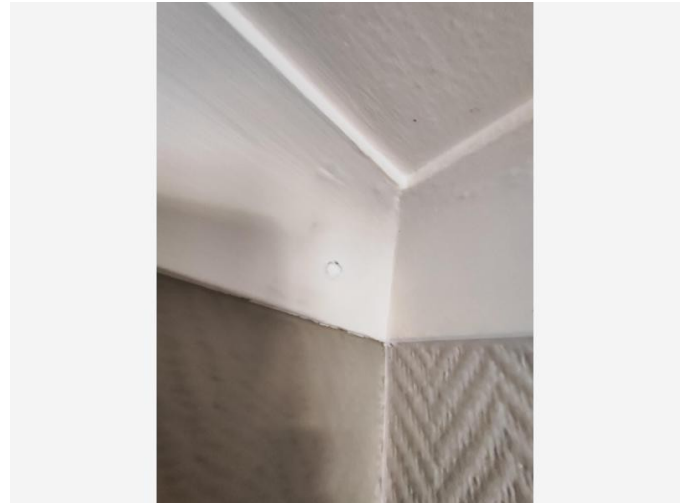
## Fiche 20: Sierlijsten tegen plafonds

Geen asbest

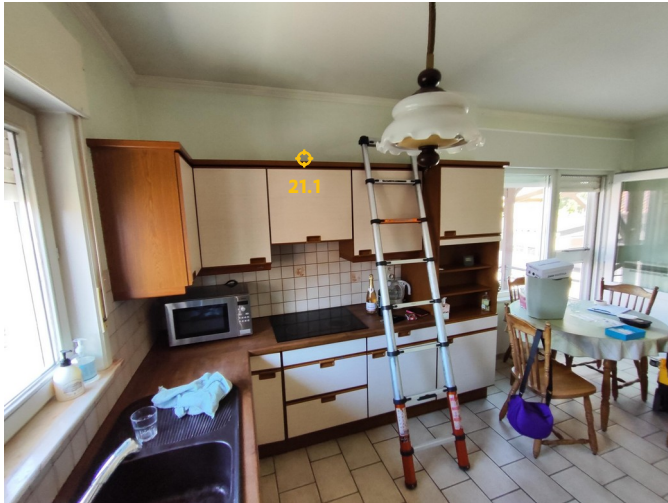
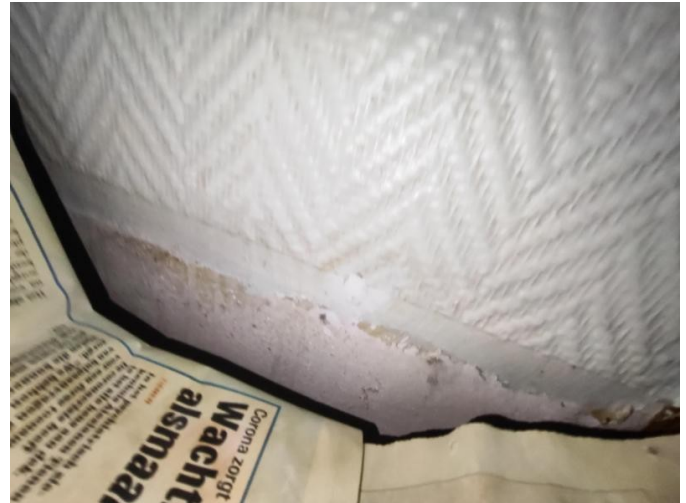
## Fiche 21: Pleisterwerk muur

Geen asbest

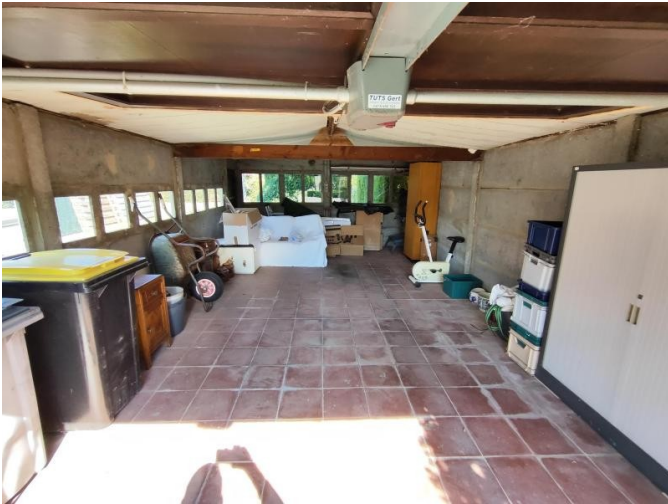
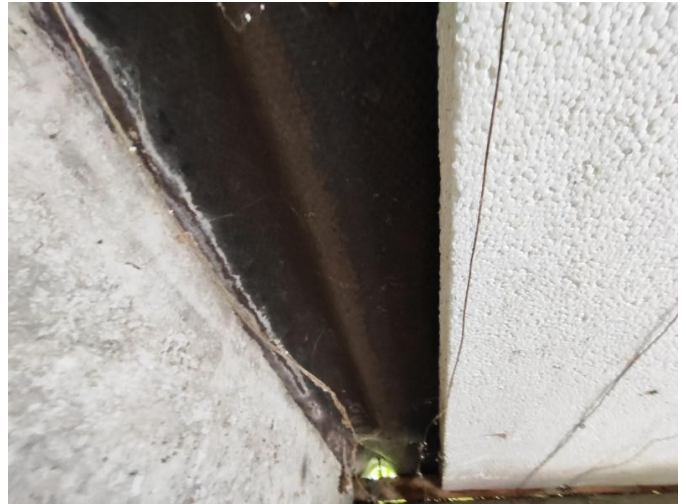
## Fiche 23: Onderdak garage: niet verdacht

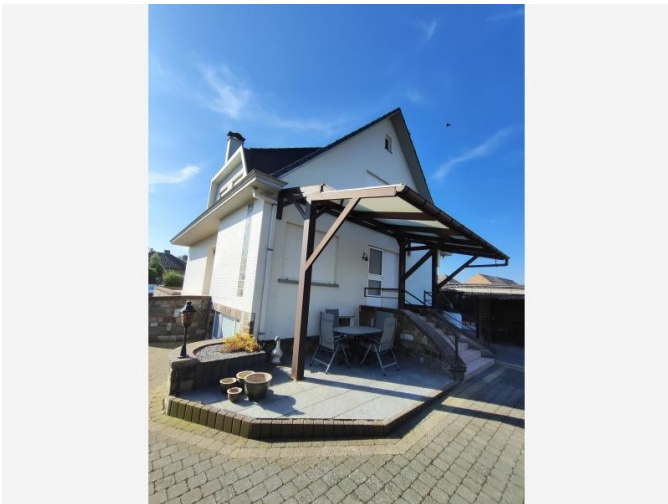
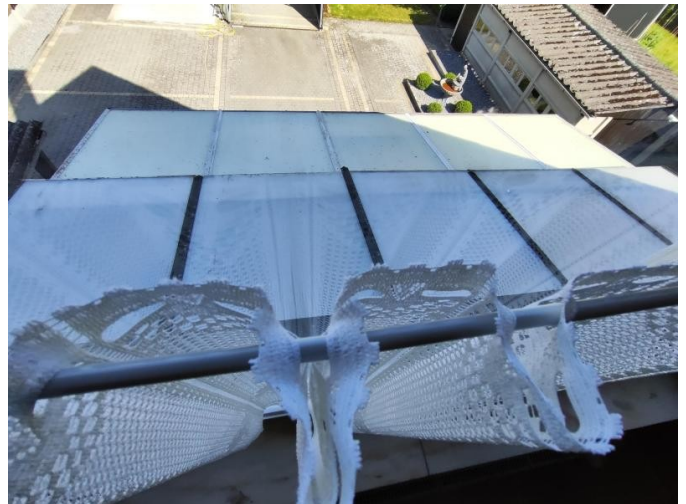
## Fiche 24: Dakbedekking afdak aan de woning: niet verdacht

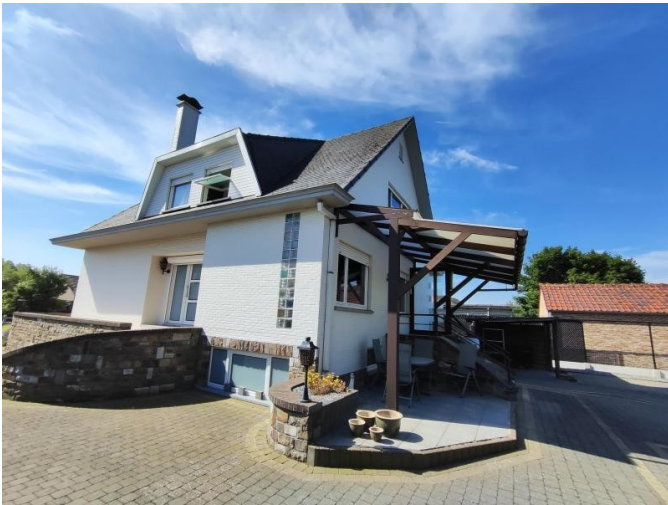
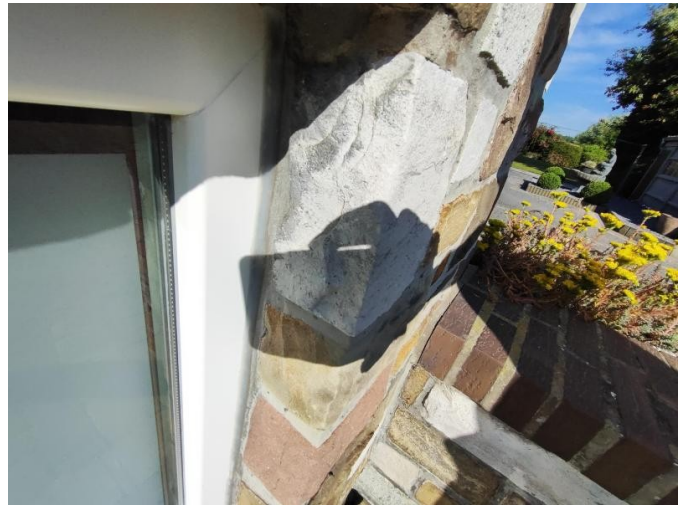
## Fiche 25: Mastiek op- en rond rest van het schrijnwerk: niet verdacht

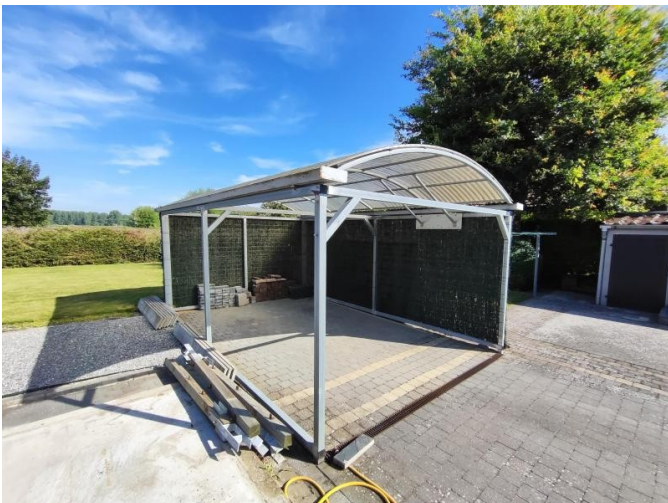
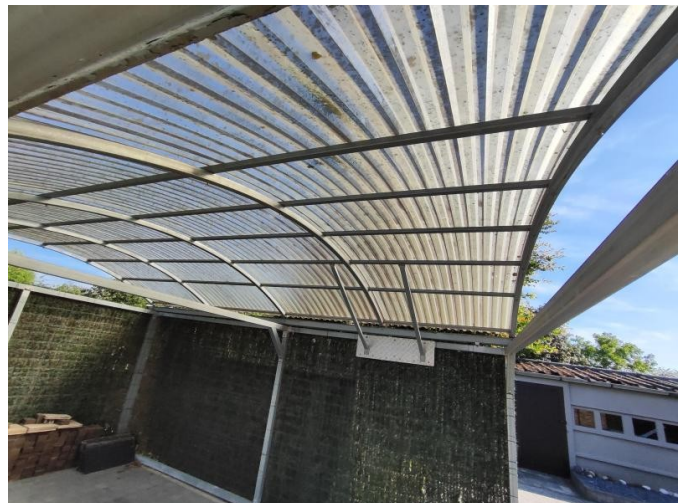
| Beschrijving | Notitie | Terug te vinden op plannen |
|---|---|---|
| Fiche 26: Dakbedekking carport: niet verdacht | De dakbedekking van de carport werd gecontroleerd: kunststof dakplaten en bevat geen asbestverdachte materialen. | Plan 3.2: Carport plan |

## Fiche 26: Dakbedekking carport: niet verdacht

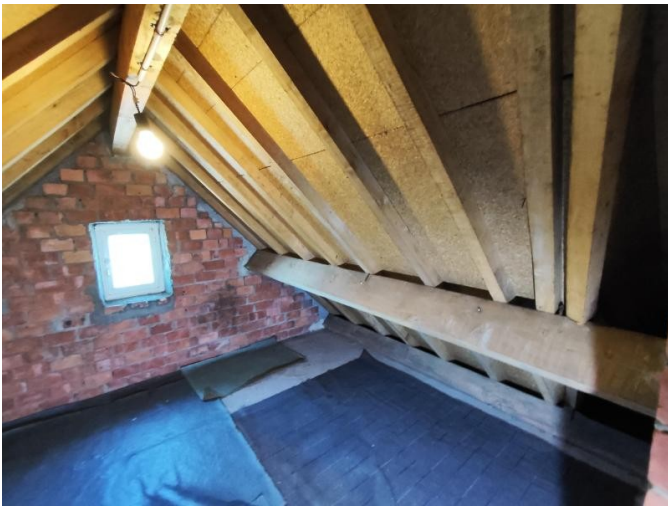
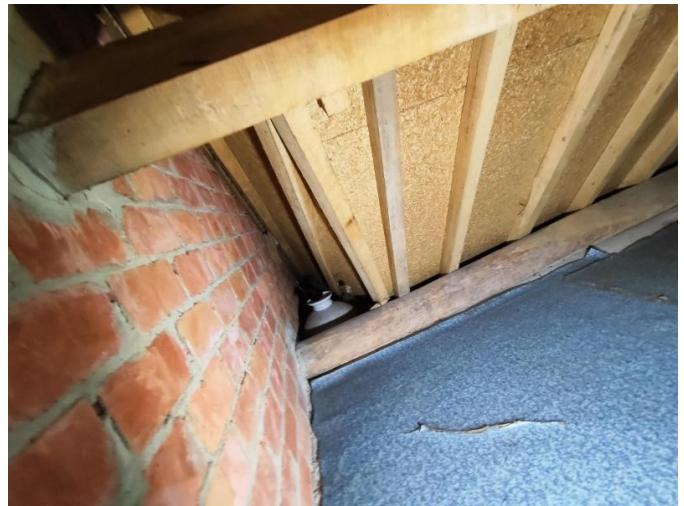
## Fiche 28: Onderdak hoofddak niet waarneembaar

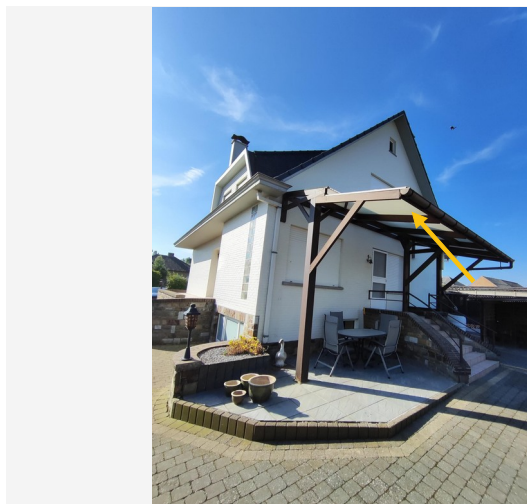
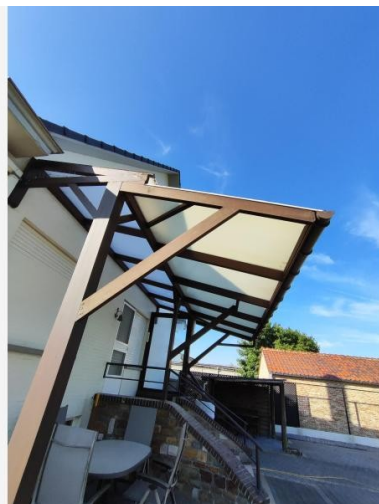
### Fiche 30: Onderdak afdak aan woning: niet aanwezig

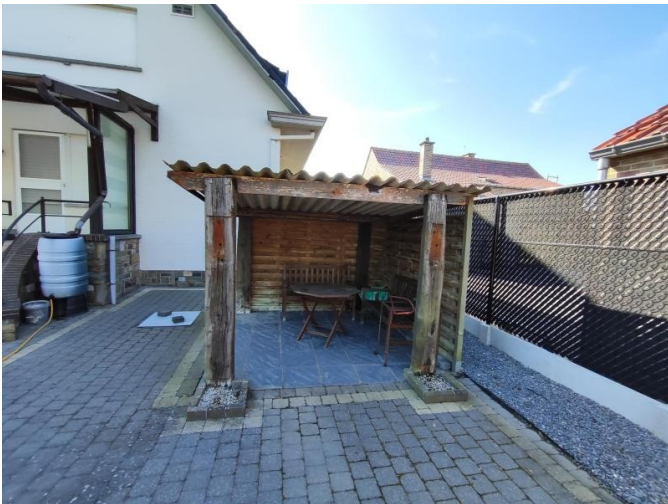
## Fiche 31: Onderdak afdakje: niet aanwezig

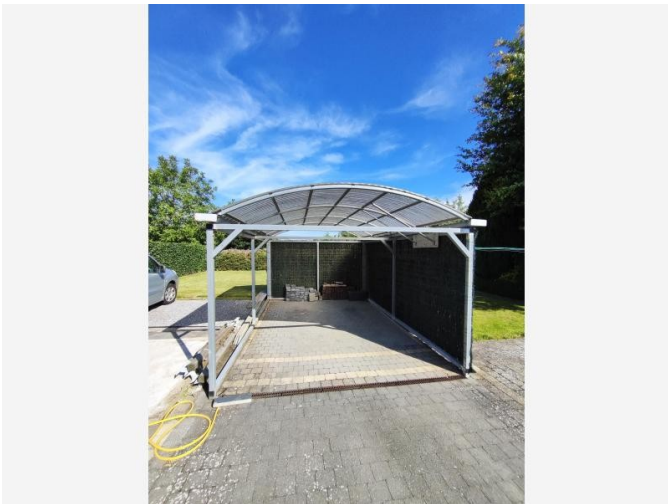
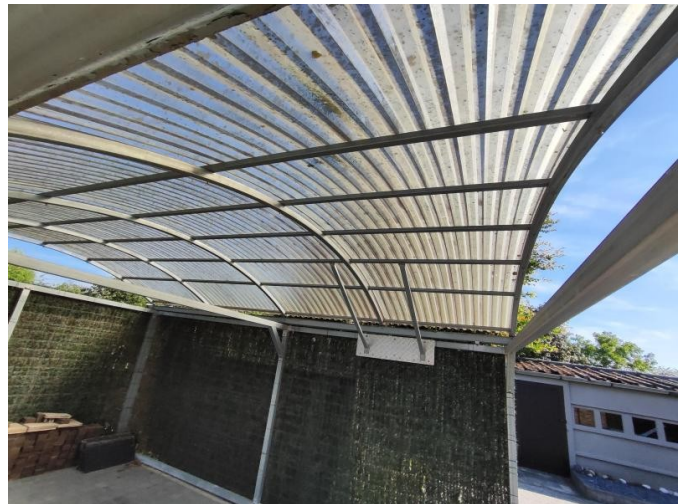
## Fiche 32: Onderdak carport: niet aanwezig
