# Asbestinventarisatattest

Lispersteenweg 197, 2500 Lier

Attestnummer : 20260811-000259.000

Uitgegeven op : 11.08.2026

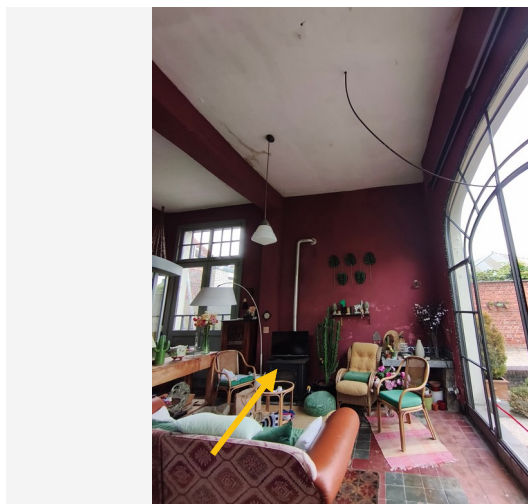
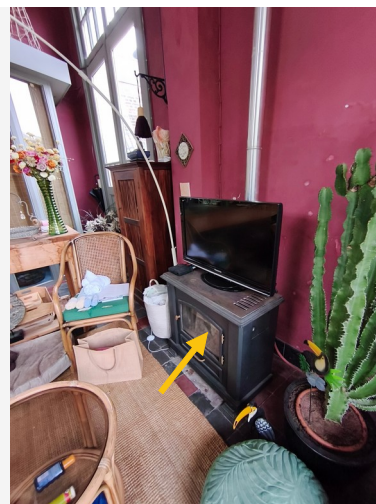
### Informatie over een niet-asbestverdacht materiaal

| Basis voor advies | De asbestdeskundige beoordeelt het materiaal als niet-asbestverdacht. |
| Primaire drager | Ruimteverwarming |

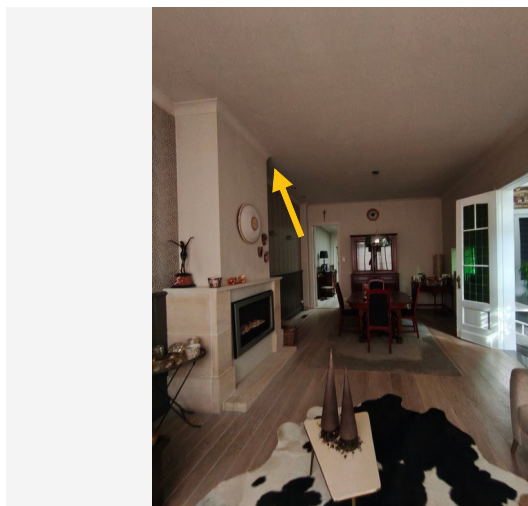
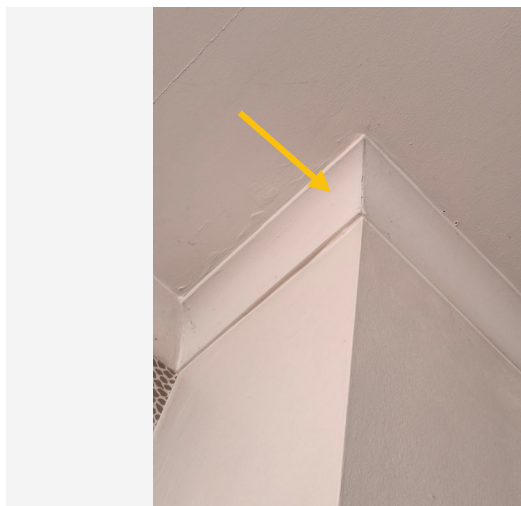
### Informatie over een niet-asbestverdacht materiaal

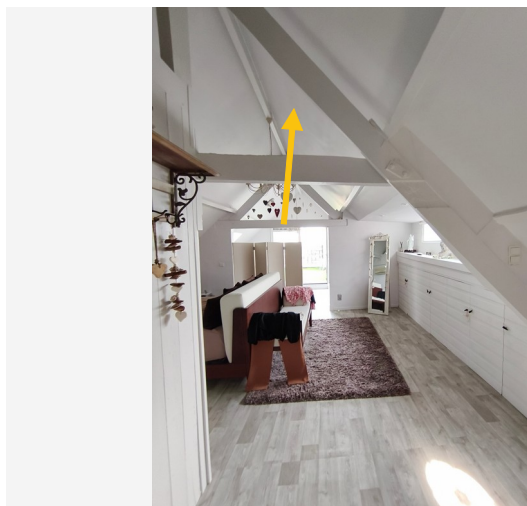
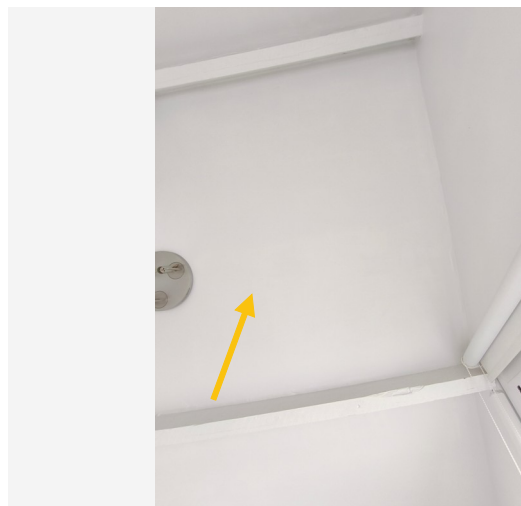
### Informatie over een materiaal dat de asbestdeskundige niet kan waarnemen of vaststellen

| Basis voor advies | Beoordeling op basis van expertise met een vaststelling door de asbestdeskundige. |

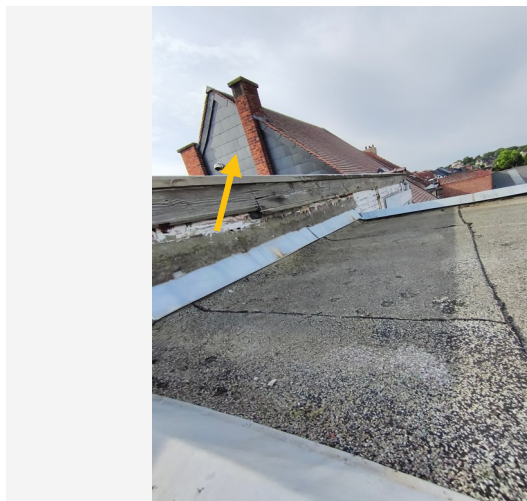
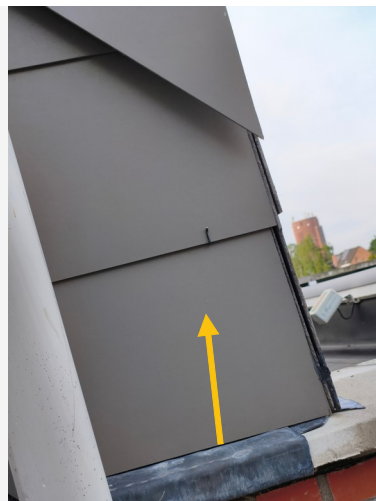
### Informatie over een materiaal van een andere eigenaar
