# Asbestinventarisatattest

Hoeledensebaan 102, 3471 Kortenaken

Attestnummer : 20260903-000161.000

Uitgegeven op : 03.09.2026

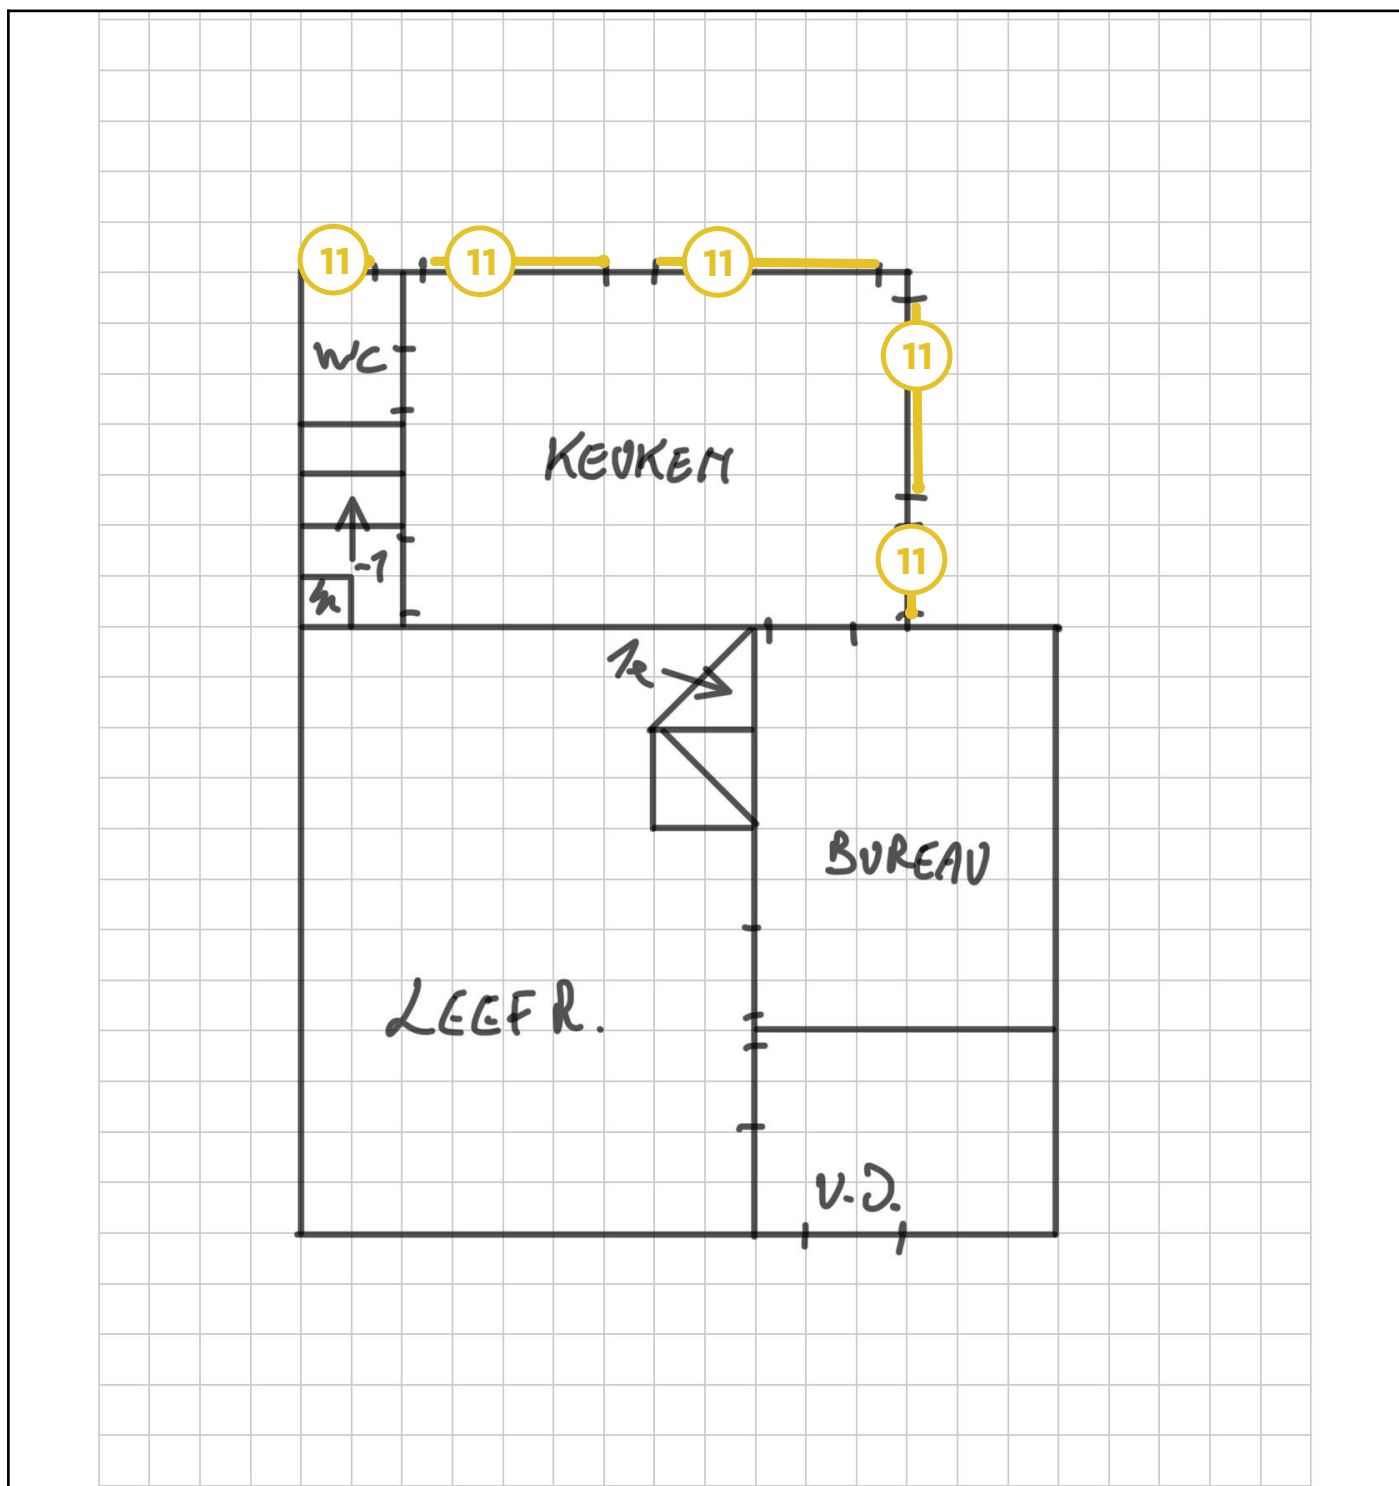
## Plan 1.6: Gelijkvloers

| Beschrijving | Type | Actie |
|---|---|---|
| 11. Mastiek rond aluminium ramen - tussen gevel en kader | Asbestmateriaal | Zorgvuldig beheren |

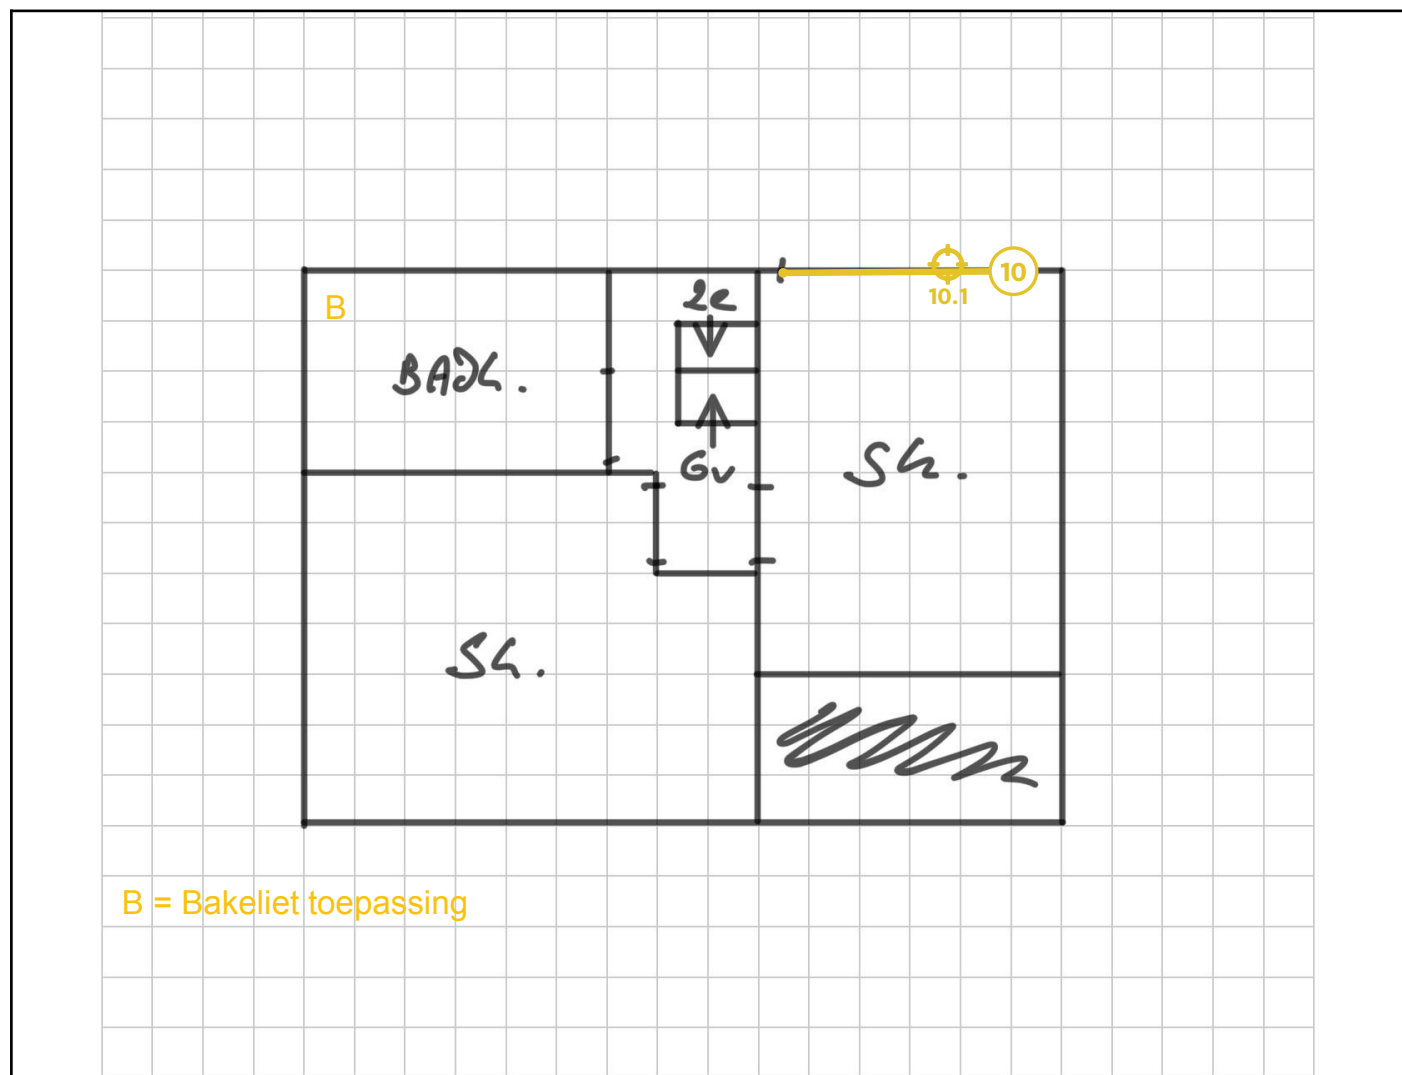
## Plan 2.3: 1e verdiep

| Beschrijving | Type | Actie |
|---|---|---|
| 12. Bakeliet toep.(schakelaars-stopcontact-verdeeldozen-radiatorknoppen) | Asbestmateriaal | Zorgvuldig beheren |

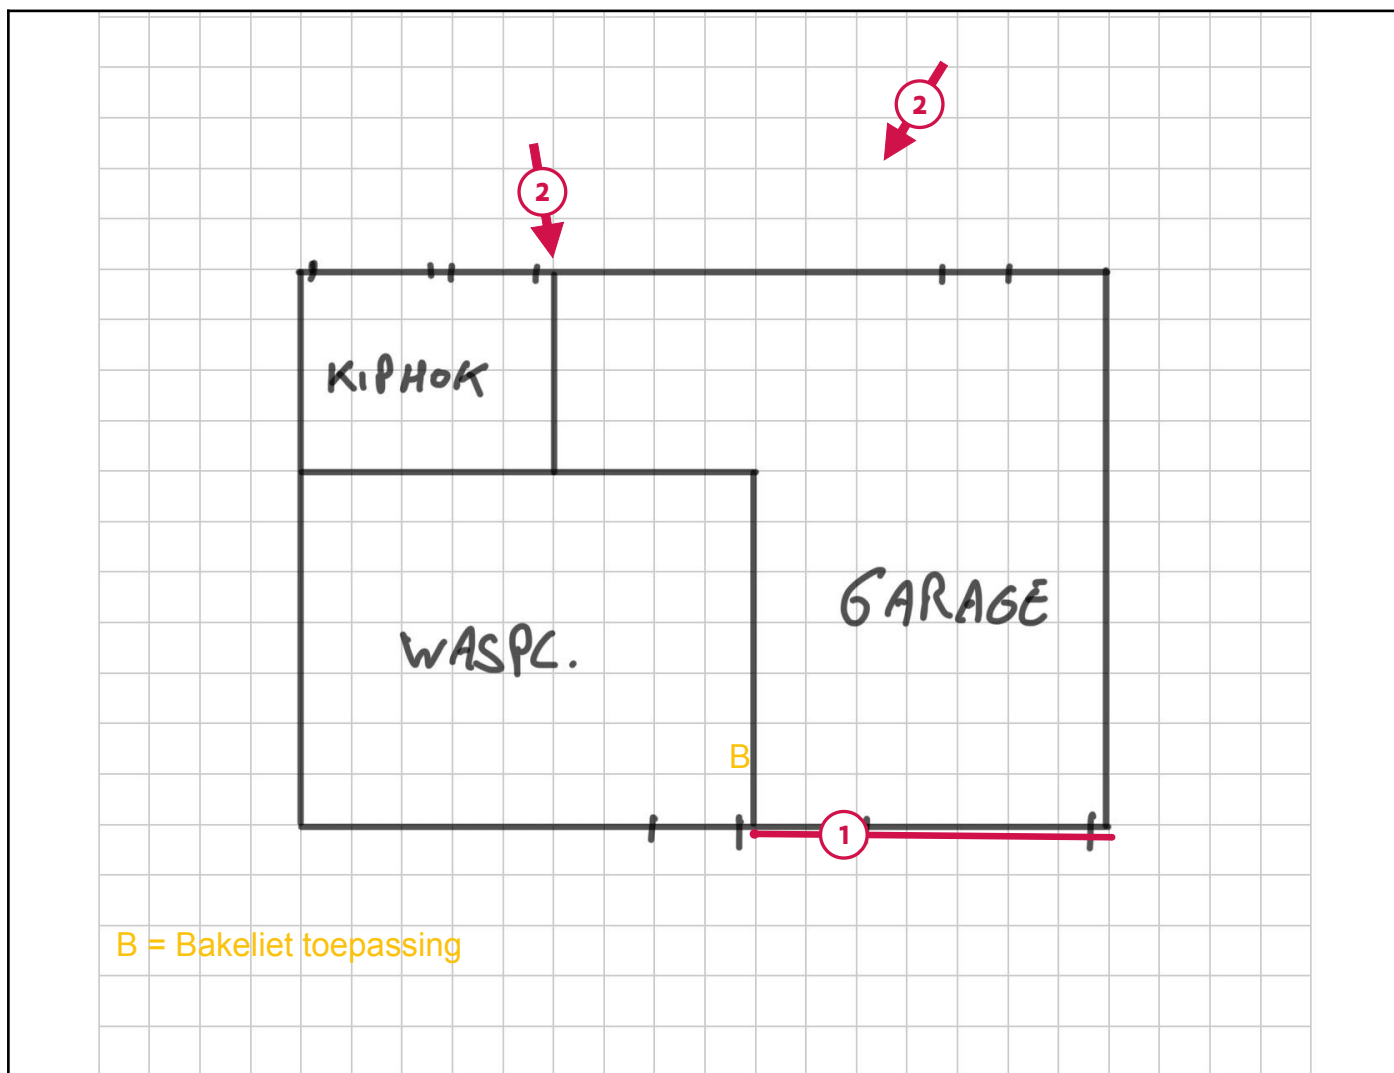
## Plan 3.1: Bijgebouw

| Beschrijving | Type | Actie |
|---|---|---|
| 12. Bakeliet toep.(schakelaars-stopcontact.-verdeeldozen-radiatorknoppen) | Asbestmateriaal | Zorgvuldig beheren |

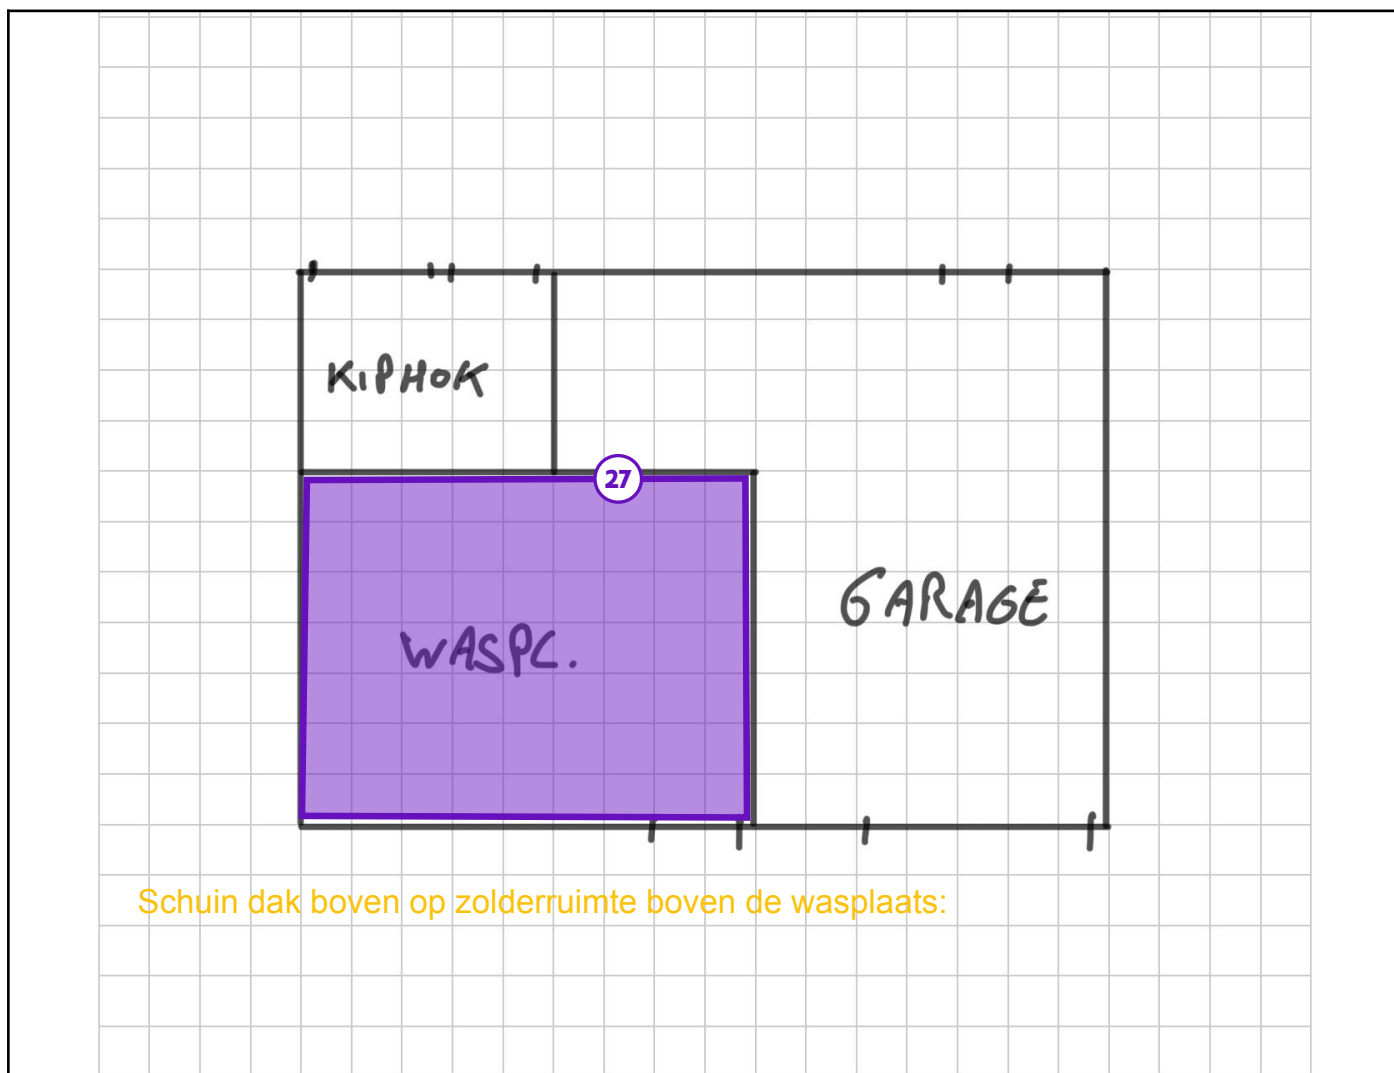
## Plan 3.5: Bijgebouw

| Beschrijving | Type | Actie |
|---|---|---|
| 13. Zolderruimte bijgebouw niet inspecteerbaar: overwoekerende vegetatie | Beperking | - |

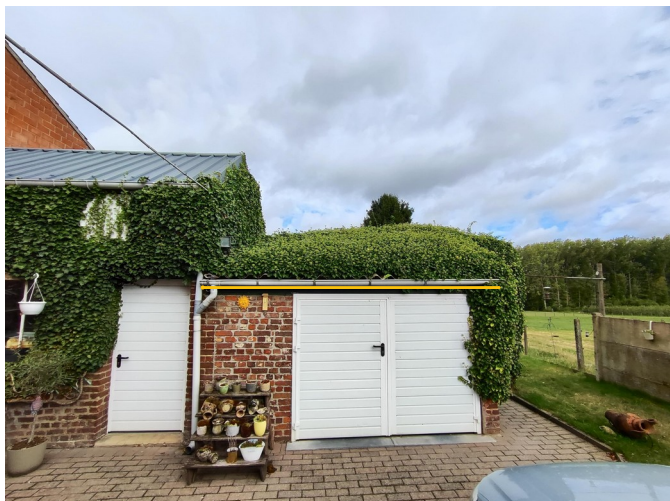
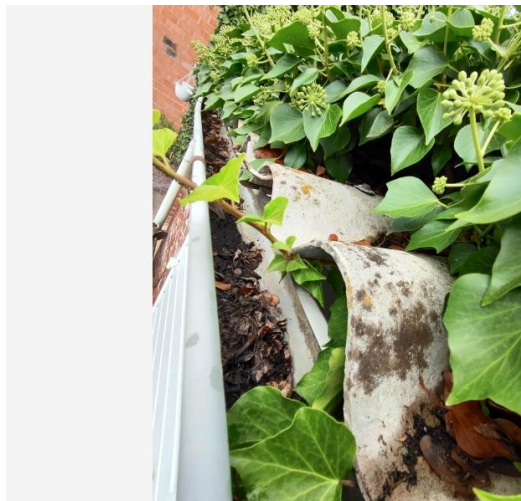
# Fiche 1: Slib/sediment in dakgoot bijgebouw vooraan

Asbestmateriaal – afvalstof

Voor verwijdering het slib extra bevochtigen of fixeren om stof te voorkomen , niet breken om stof te beperken .

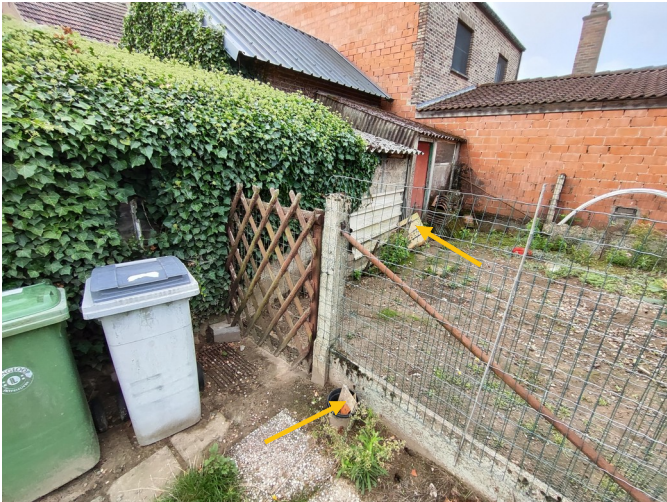
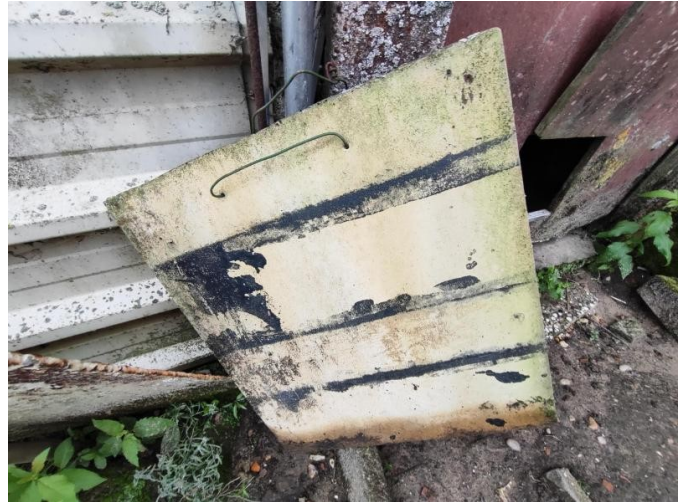
## Fiche 2: Asbestcement afval: losse cementplaat en brokstukken

Asbestmateriaal – afvalstof

-u beschikt over een vernevelaar (water) of fixeermiddel om het abestmateriaal te bevochtigen tijdens de volledige duur van de werken

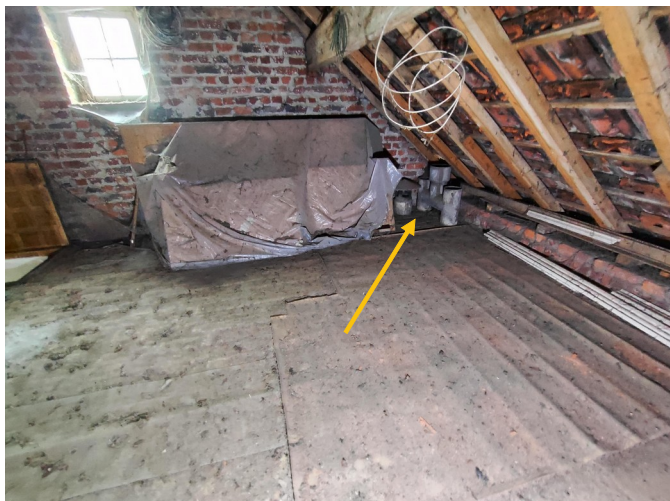
## Fiche 4: Asbestcement afval: losse schouwwhoed op zolder

Asbestmateriaal – afvalstof

-u beschikt over een vernevelaar (water) of fixeermiddel om het asbestmateriaal te bevochtigen tijdens de volledige duur van de werken

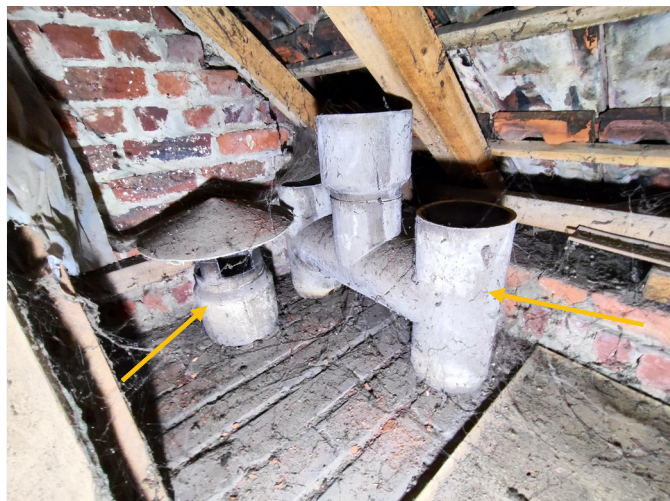
Het asbestmateriaal valt onder de mijlpaal van 2040.

**Dringend verwijderen**

- Verwijder het asbestafval.
- Voer bijkomende staalname(s) uit.

- Eenvoudige handelingen: mag via doe-het-zelf of door werknemer(s) met opleidingsattest eenvoudige handelingen  
EH via doe-het zelf.

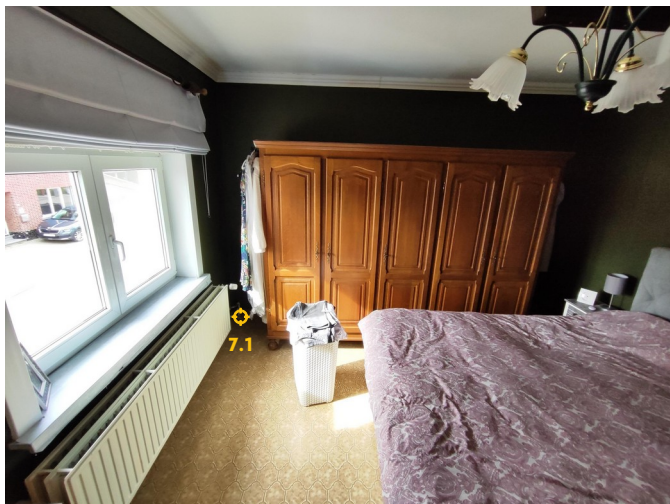
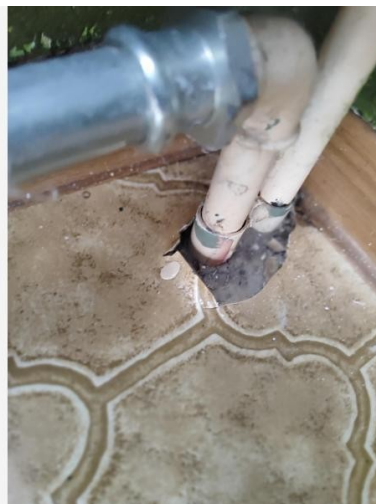
| Opmerking | <p>De bovenzijde bestaat uit kunststof (vinyl). De onderzijde van het vloerzeil bestaat uit karton.</p> <p>De vermelde oppervlaktes en volumes betreffen een beredeneerde schatting. Er worden geen rechten verleend aan deze oppervlaktes/volumes. De dikte is een schatting die voorkomt uit de monsterplaatsen en is daarom niet altijd representatief</p> |

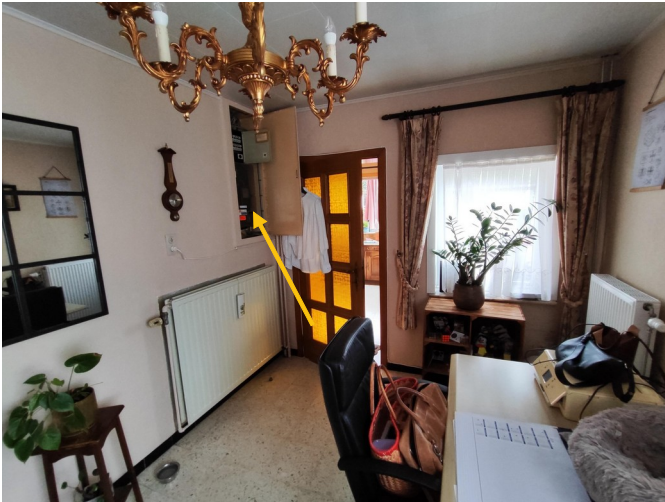
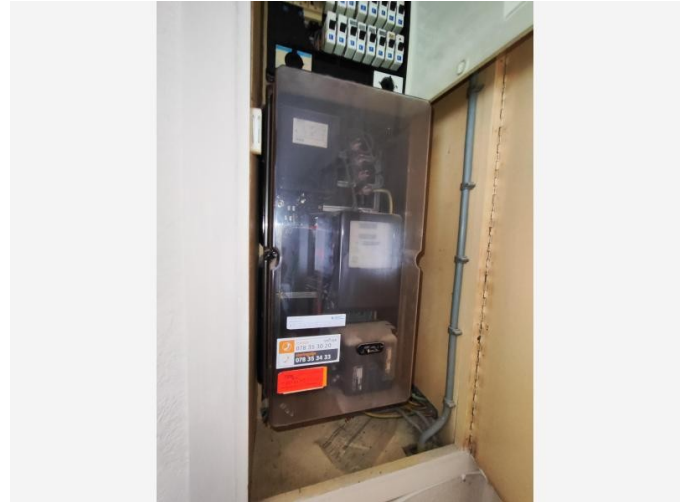
## Fiche 8: Bakeliet tellerkast (eigendom van de netbeheerder)

| Identificatiemethode | <p>De asbestdeskundige beoordeelt het materiaal als asbestverdacht en dus asbesthoudend, en dit zonder monstername.</p> <p>Motivatie: De monstername brengt andere schade aan dan schade die inherent is aan de monstername.</p> |

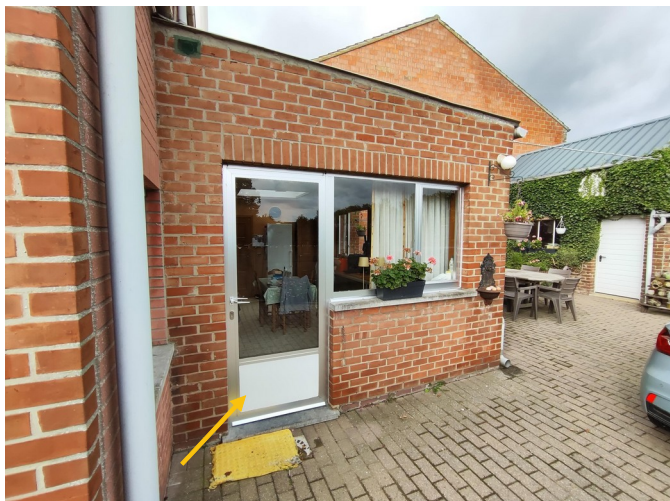
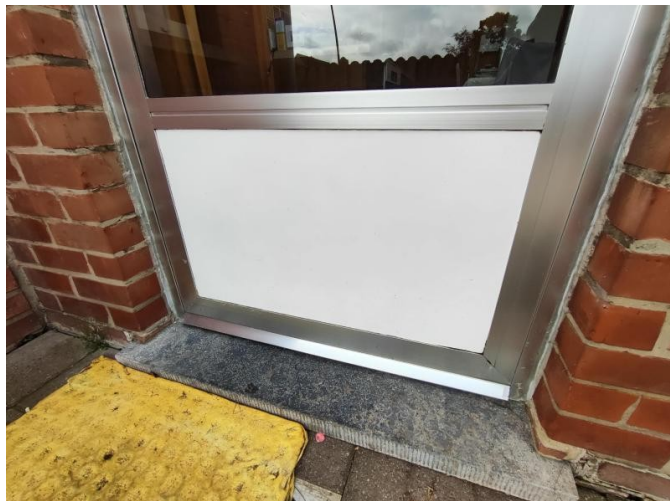
## Fiche 9: Glasal deurpaneel in achterdeur (visueel vastgesteld)

| Identificatiemethode | <p>De asbestdeskundige beoordeelt het materiaal als asbestverdacht en dus asbesthoudend, en dit zonder monstername.</p> <p>Motivatie: De monstername brengt andere schade aan dan schade die inherent is aan de monstername.</p> |

Mag en wil uzelf verwijderen: Zorg er dan voor dat: -u zich vooraf goed informeert op [www.asbestinfo.be](http://www.asbestinfo.be) -u zich beschermt met een FFP3 mondkap, wegwerphandschoenen, wegwerpoveral Cat III type 5-6, afspoelbaar schoeisel -er geen minderjarigen of derden aanwezig zijn -u beschikt over PE-folie en zakken om loskomende deeltjes en het afval op te vangen en te verpakken -u beschikt over een vernevelaar (water) of fixeermiddel om het abestmateriaal te bevochtigen tijdens de volledige duur van de werken -u weet hoe u asbestmateriaal veilig kan demonteren zonder stof of breuken -u beschikt over natte doeken om eventuele resten en stof weg te nemen

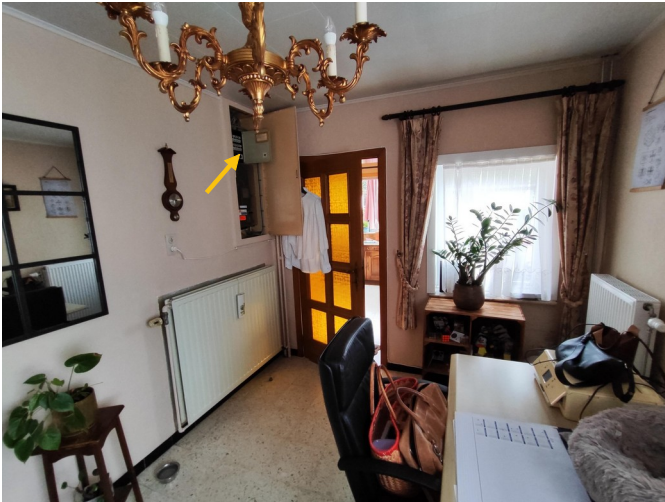
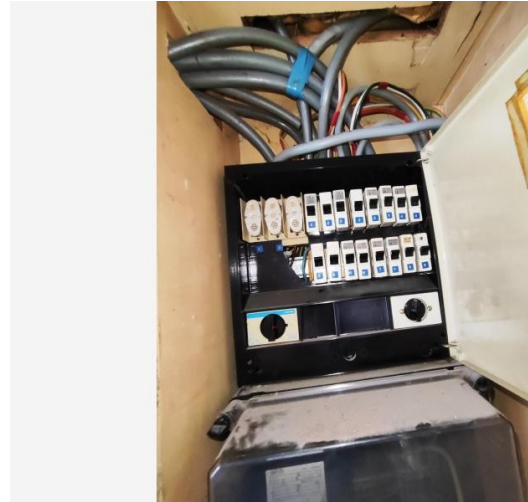
## Fiche 12: Bakeliet toep.(schakelaars-stopcontact.-verdeelboxen-radiatorknoppen)

| Identificatiemethode | <p>De asbestdeskundige beoordeelt het materiaal als asbestverdacht en dus asbesthoudend, en dit zonder monstername.</p> <p>Motivatie: De monstername brengt andere schade aan dan schade die inherent is aan de monstername.</p> |

- Eenvoudige handelingen: mag via doe-het-zelf of door werknemer(s) met opleidingsattest eenvoudige handelingen  
Schakelaars, stopcontacten en andere gelijkaardige toepassingen kunnen eenvoudig losgeschroefd worden --> EH doe-het-zelf. Afgesloten of verzegelde kast --> EH opgeleid techniek personeel 8u basisopleiding asbest. Voor elektrische infrastructuur en uitrusting dient u vooraleer men deze toepassing gaat bevochtigen de elektriciteit af te sluiten (zoniet elektrocutie-/brandgevaar). standaard dragen van de nodige wegwerp beschermingsmiddelen FFP 3 masker , handschoenen en tyvec CAT III type 5-6 , afspoelbaar schoeisel Losschroeven en dubbel verpakken in plastic , sluit luchtdicht af en breng dit als hechtgebonden afval naar een plaatselijk containerpark. Voor hechtgebonden toepassingen: Bij verwijdering door doe-het-zelf moet men dit afval dubbel en luchtdicht verpakt aandienen bij het gemeentelijk recyclagepark. Men raadpleegt best op voorhand de voorwaarden van het recyclagepark.

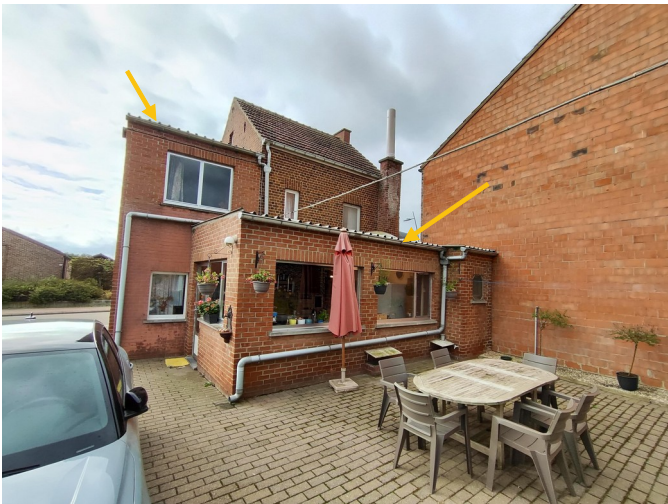
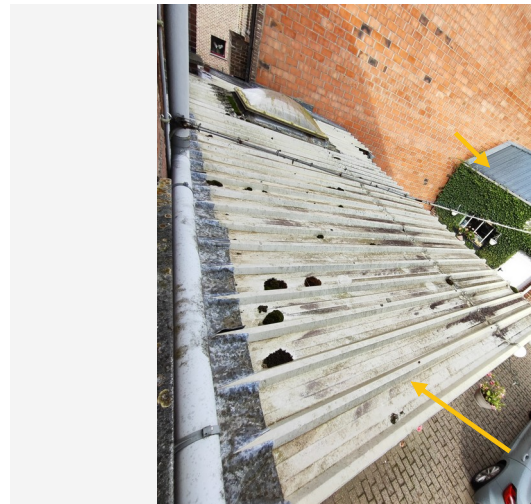
## Fiche 27: Metalen dakplaten op meerdere daken: niet verdacht

| Beschrijving | Notitie | Terug te vinden op plannen |
|---|---|---|
| Fiche 27: Metalen dakplaten op meerdere daken: niet verdacht | Op meerdere daken van de woning en op het bijgebouw liggen metalen dakplaten: niet-asbestverdacht. | Plan 1.7: Gelijkvloers<br>Plan 2.8: Zolder en daken<br>Plan 3.5: Bijgebouw |

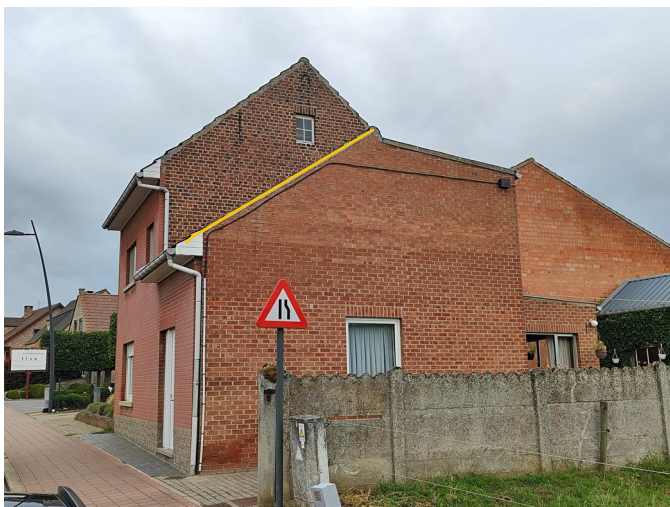
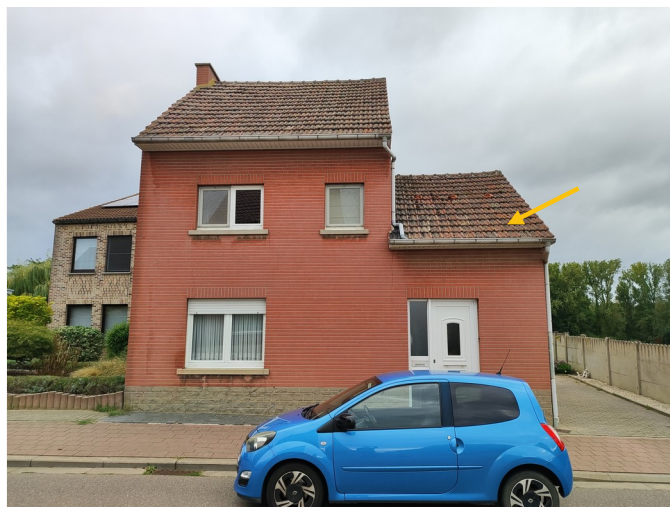
## Fiche 32: Onderdak schuin dak rechts (hoofddak) niet waarneembaar

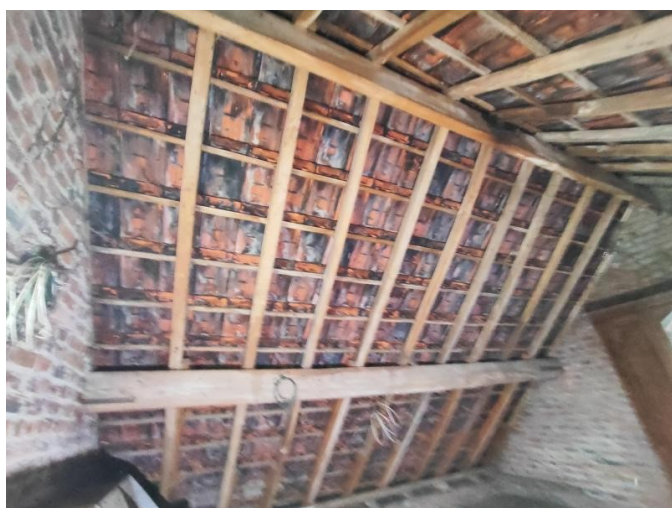
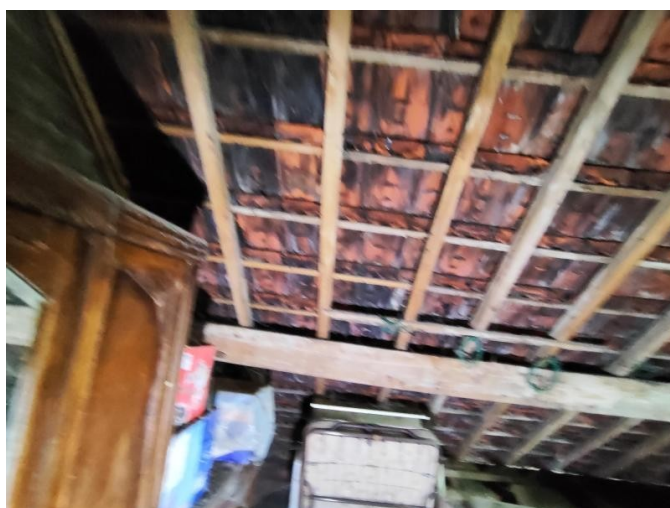
### Fiche 33: Onderdak hoofddak/schuin dak links (zolder): niet aanwezig

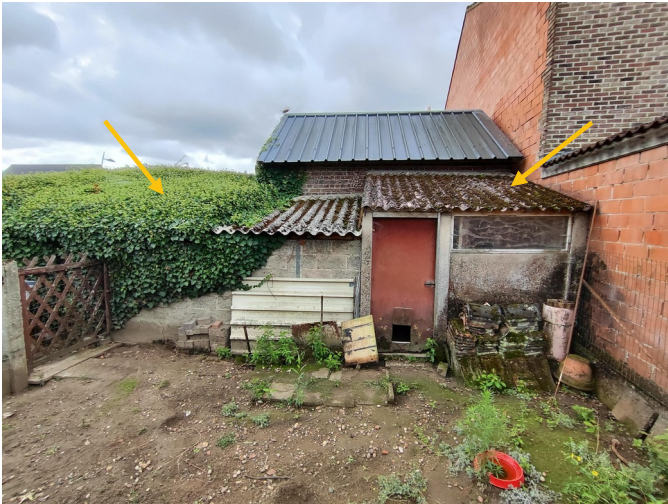
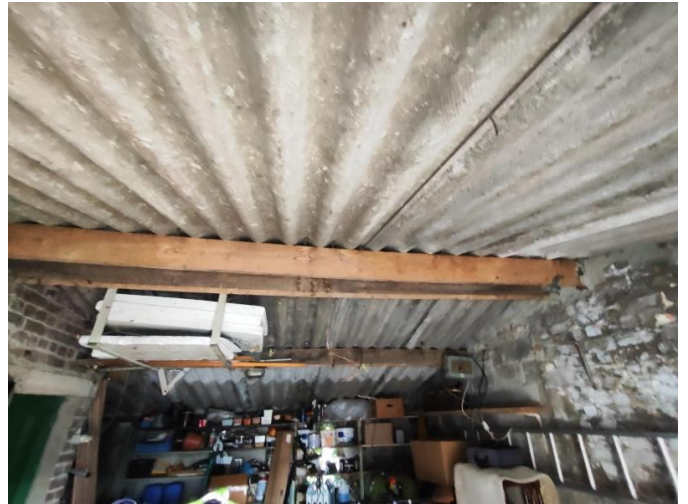
## Fiche 35: Onderdak golfplaten daken bijgebouw: niet aanwezig

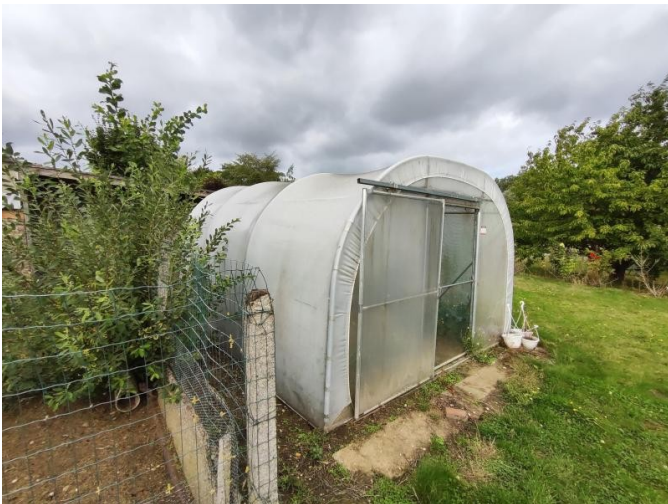
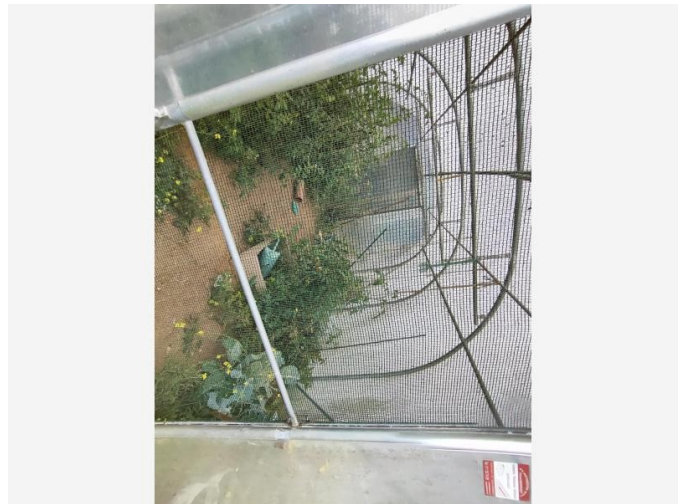
| Beschrijving | Notitie | Terug te vinden op plannen |
|---|---|---|
| Fiche 36: Onderdak serre (niet aanwezig) | Geen onderdak aanwezig op de serre, rechtstreeks zicht op de onderkant van de plastic folie. | Plan 4.1: Serre plan |

## Fiche 36: Onderdak serre (niet aanwezig)
