# Asbestinventarisatetest

Cornelis Dyckstratelaan 12/201, 2100 Antwerpen

Attestnummer : 20250716-000141.000

**Niet-asbestveilig**

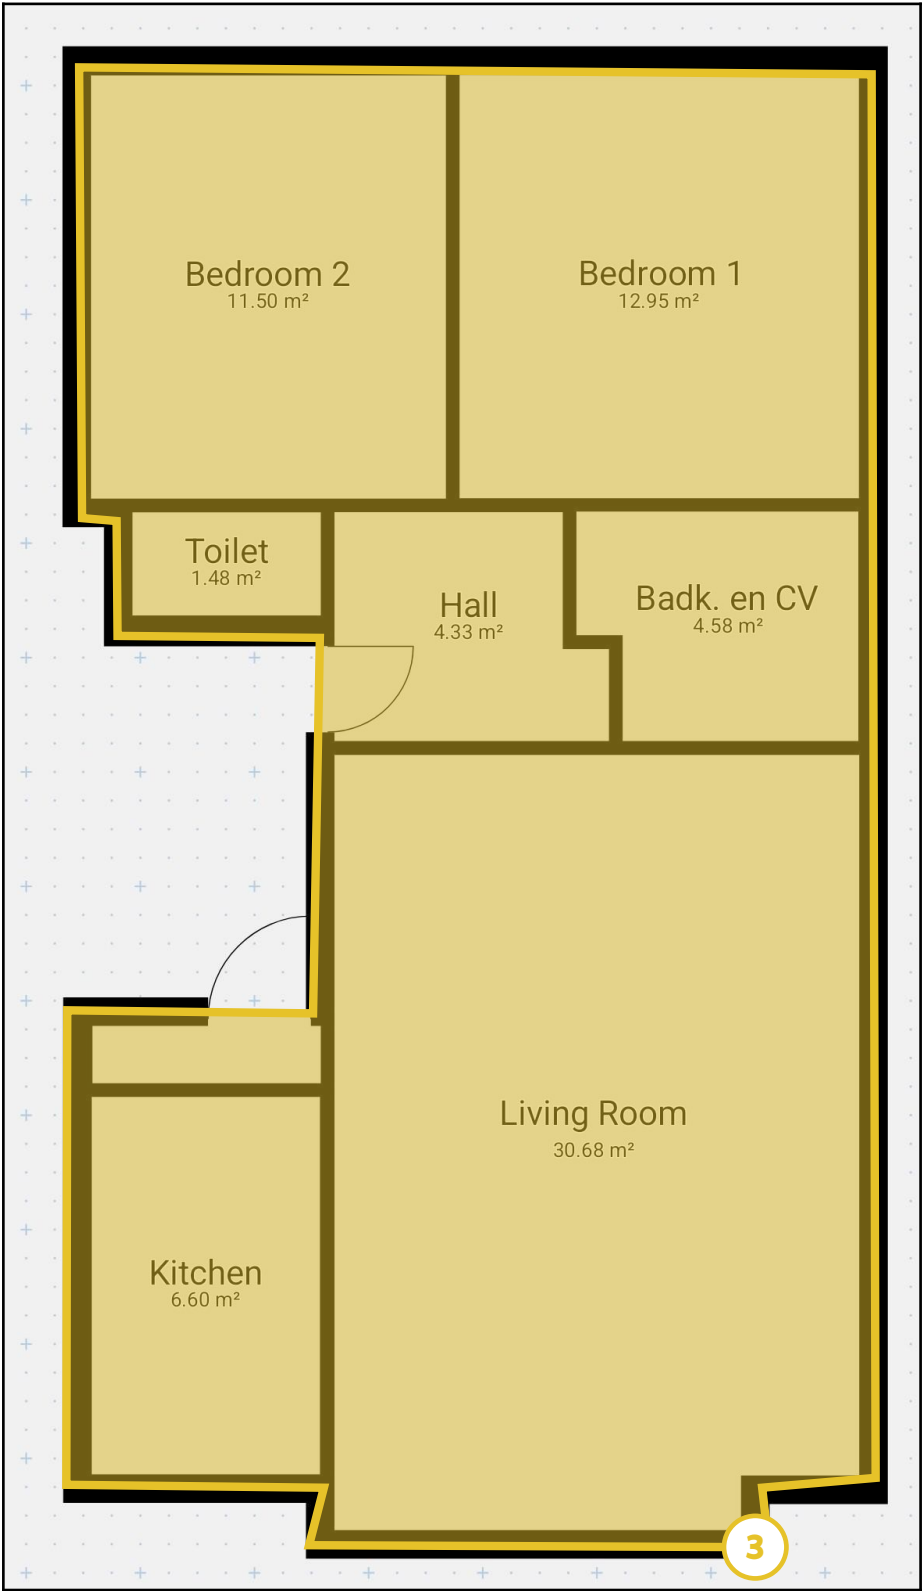
# Plan 1.2: Appartement 201

| 3. Bakeliet elektrische installaties appartement en kelderberging | Asbestmateriaal | Zorgvuldig beheren |

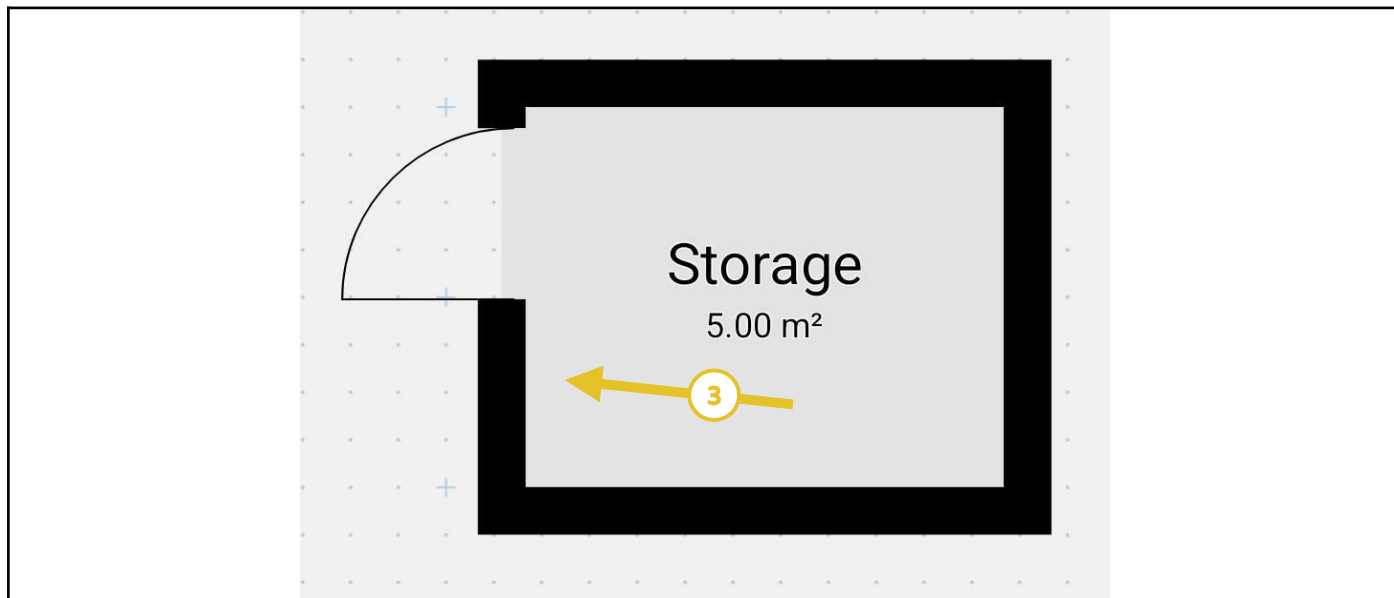
## Plan 1.10: Kelderberging

| Beschrijving | Type | Actie |
|---|---|---|
| 3. Bakeliet elektrische installaties appartement en kelderberging | Asbestmateriaal | Zorgvuldig beheren |

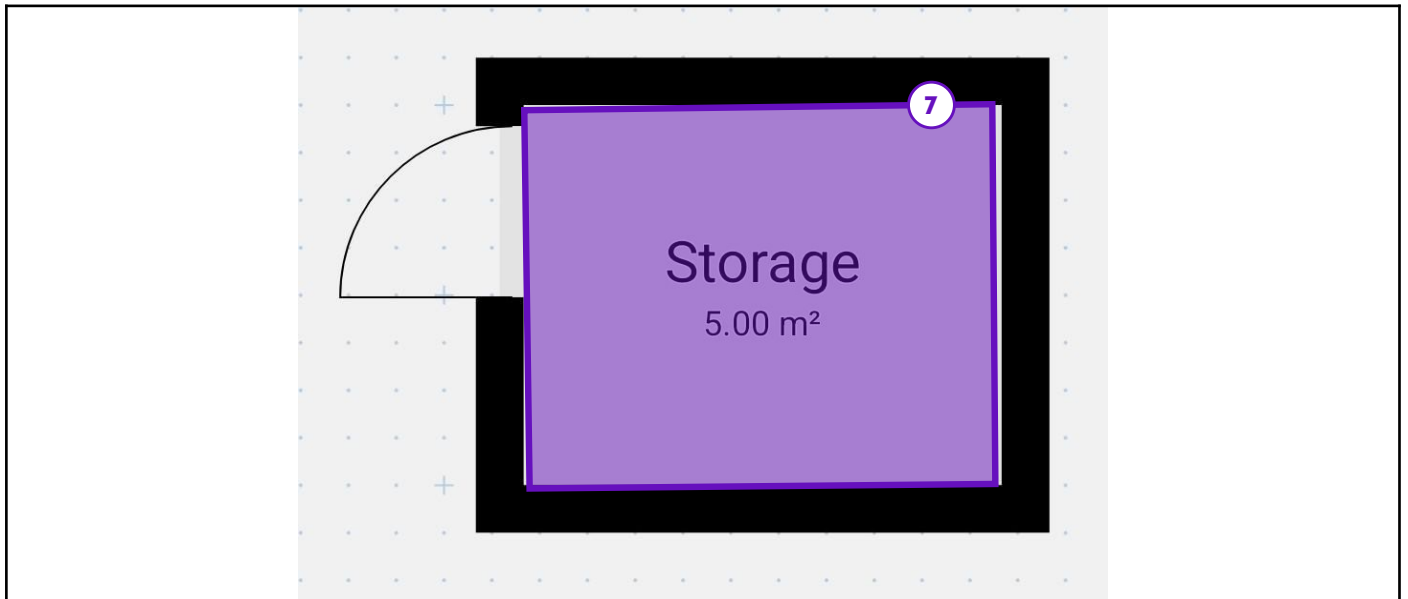
## Plan 1.12: Kelderberging

| Beschrijving | Type | Actie |
|---|---|---|
| 7. Materiaal in opslag kelderberging | Beperking | - |

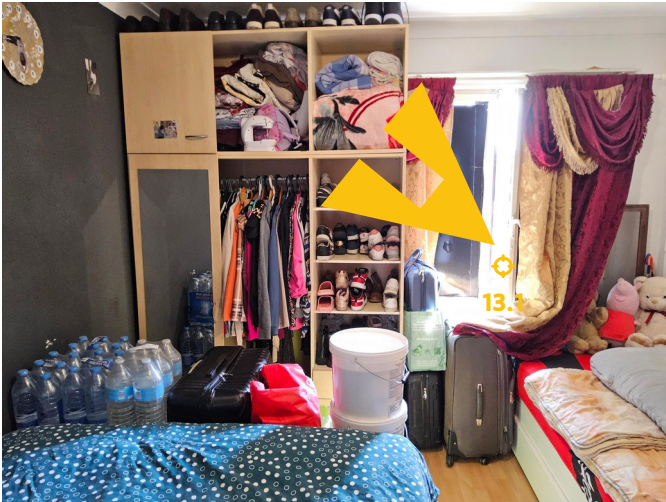
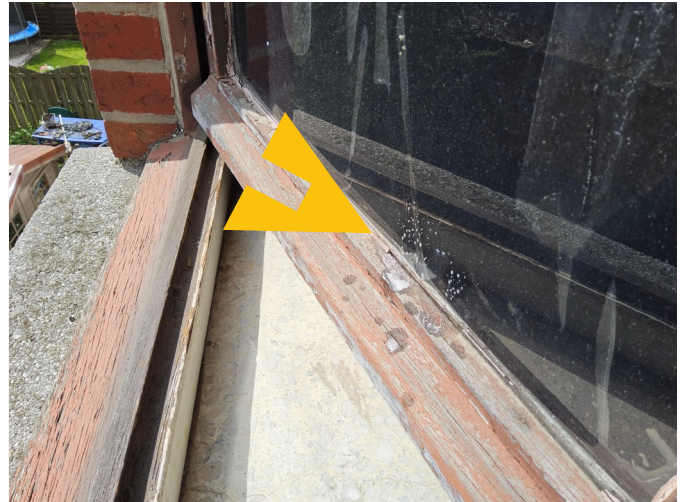
## Fiche 13: Mastiek tussen glas en kader houten schrijnwerk appartement

Geen asbest

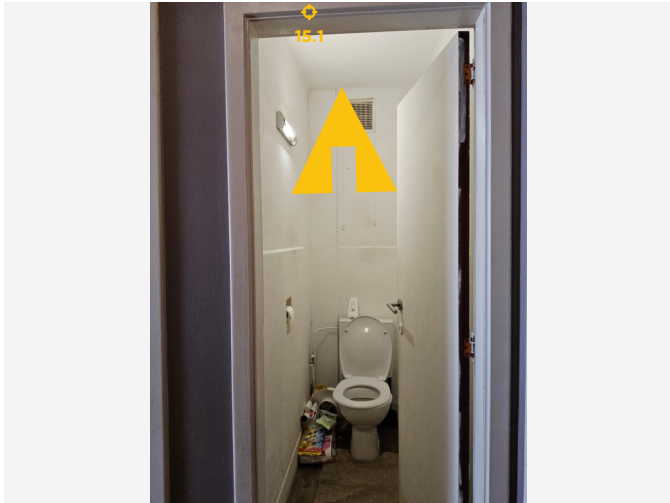
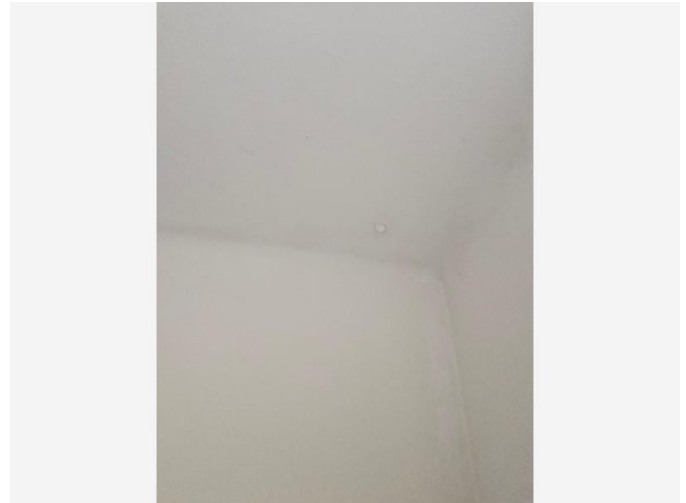
## Fiche 15: Pleisterwerk plafonds appartement

Geen asbest

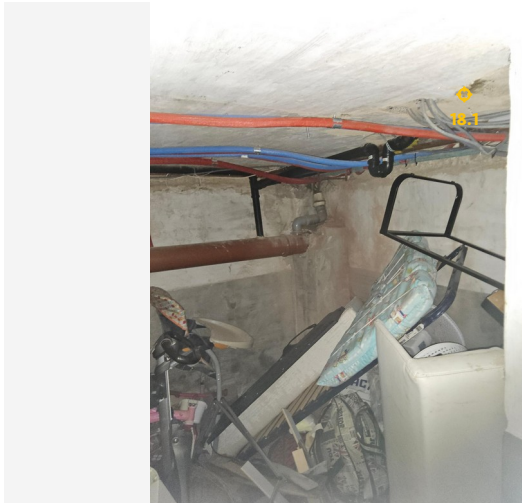
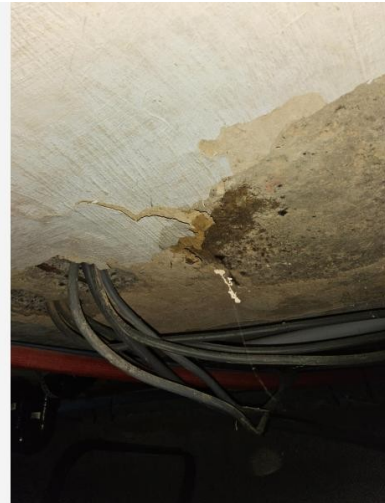
## Fiche 18: Pleisterwerk plafond kelderberging

Geen asbest
