# Asbestinventarisatetest

Molenheidebaan 53, 3191 Boortmeerbeek

Attestnummer : **20260922-000444.001**

**Asbestveilig** (maar mogelijk niet asbestvrij)

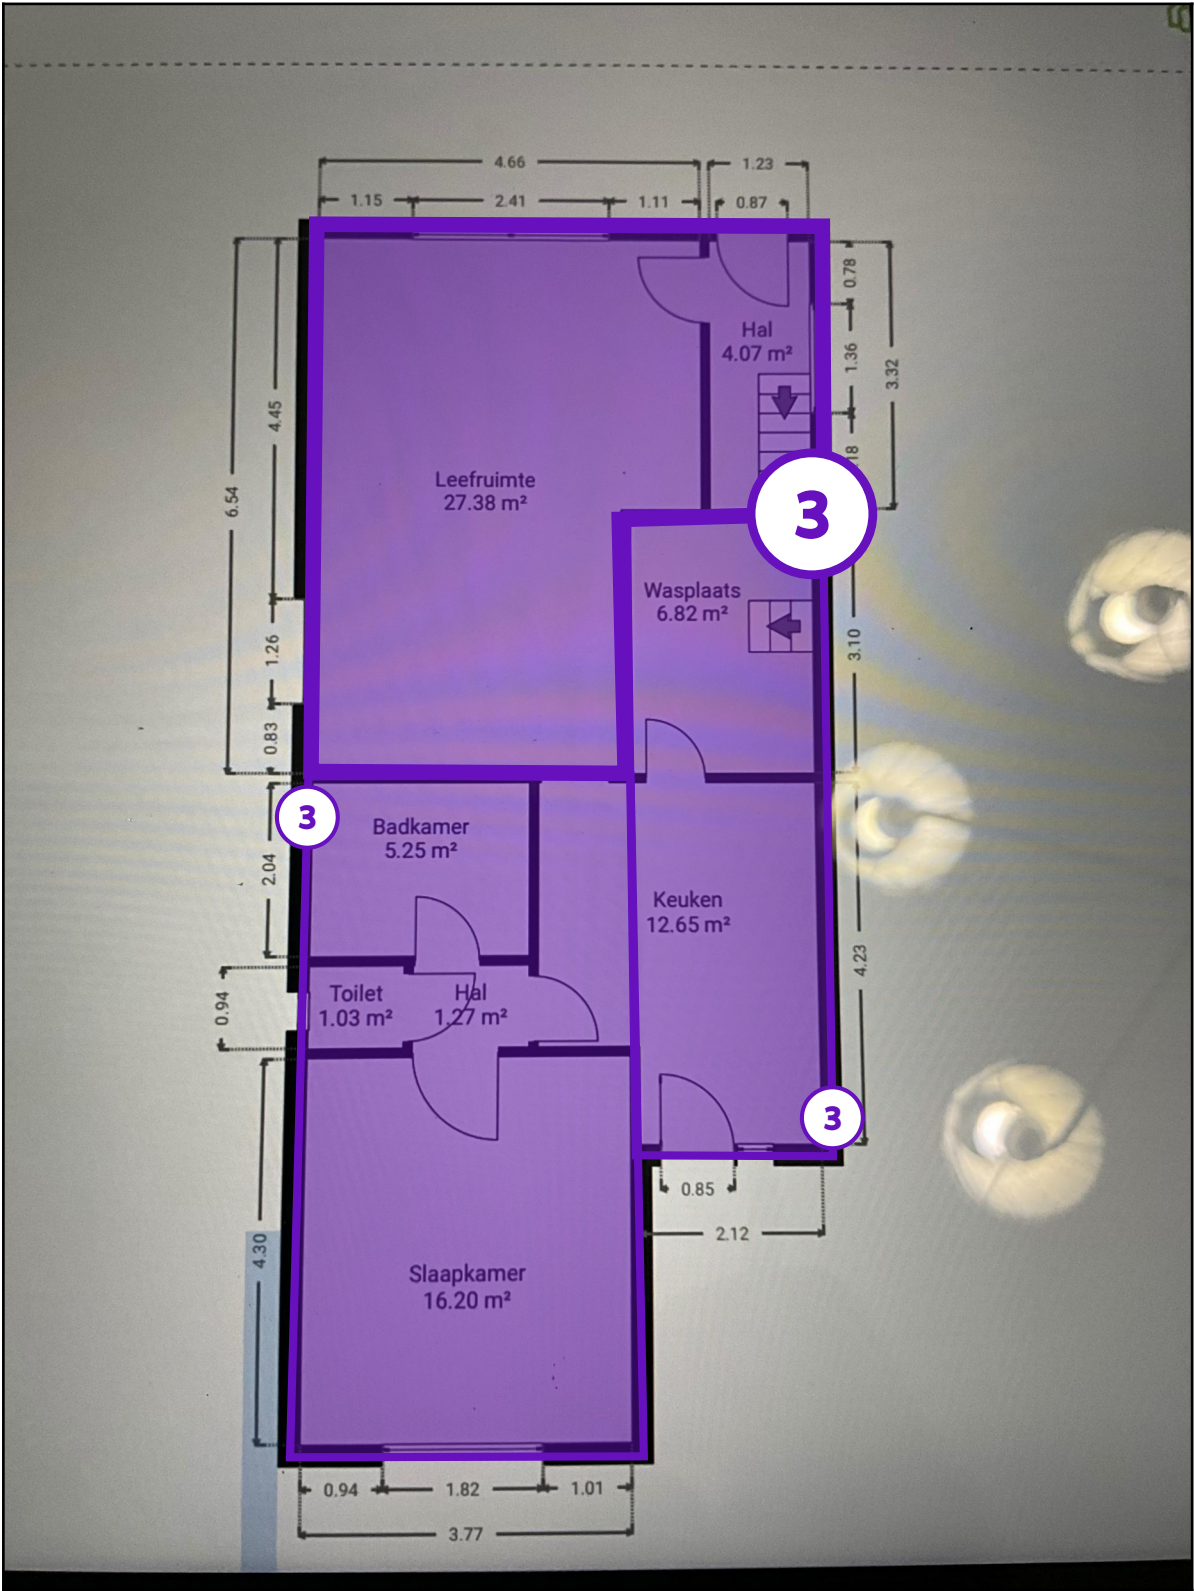
# Plan 1.3: Plan gelijkvloers plafonds

| 3. Valse plafonds 1 | Advies | - |

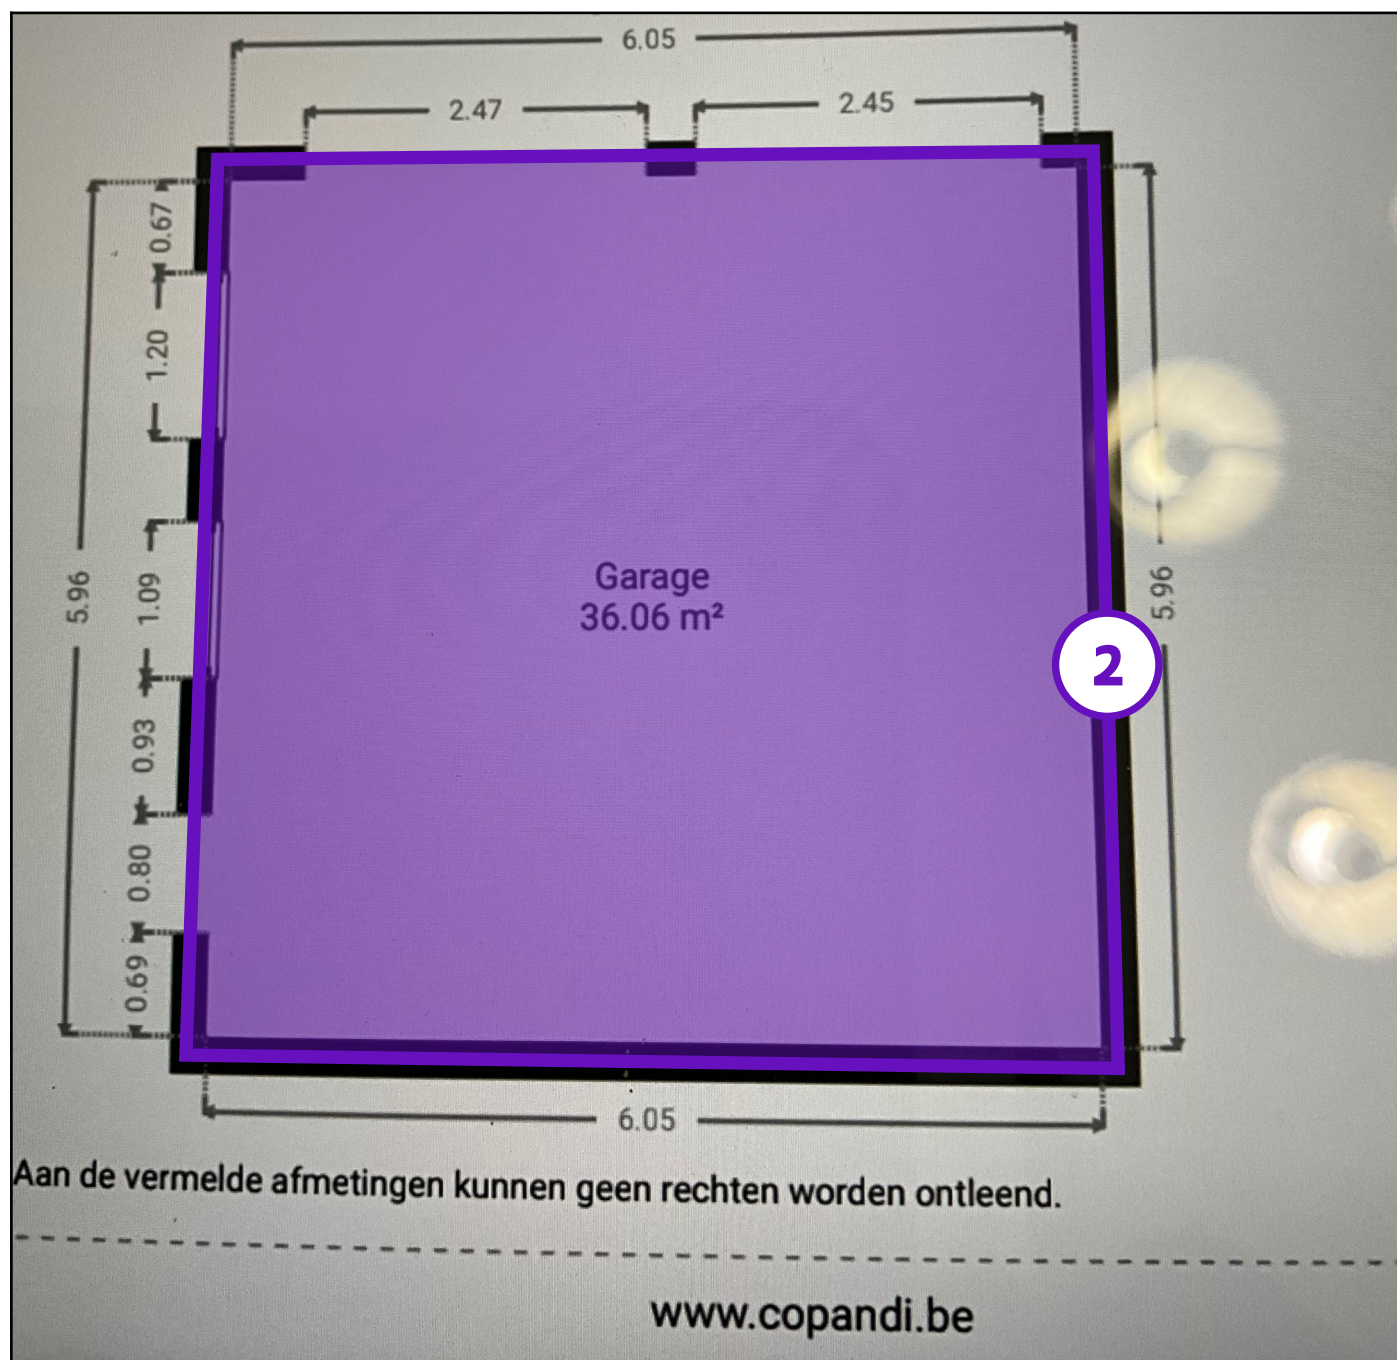
## Plan 2.1: Plan garage

| Beschrijving | Type | Actie |
|---|---|---|
| 2. Roofing garage vernieuwd in 2012 | Advies | - |
