# Asbestinventarisatetest

Kluizestraat 10, 2500 Lier

Attestnummer : 20260923-000498.000

**Niet-asbestveilig**

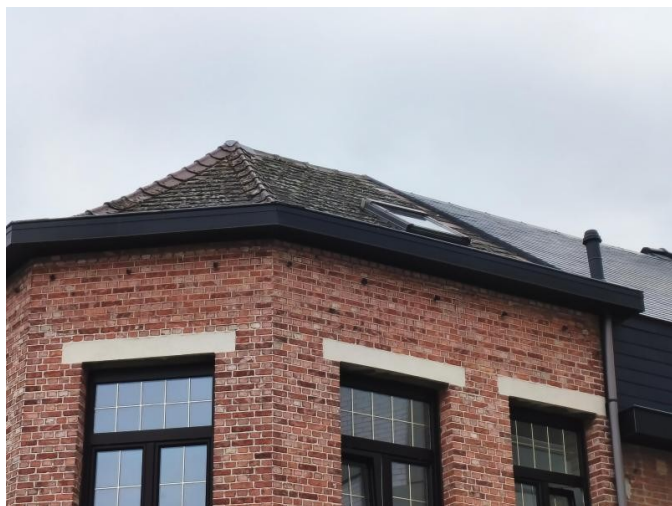
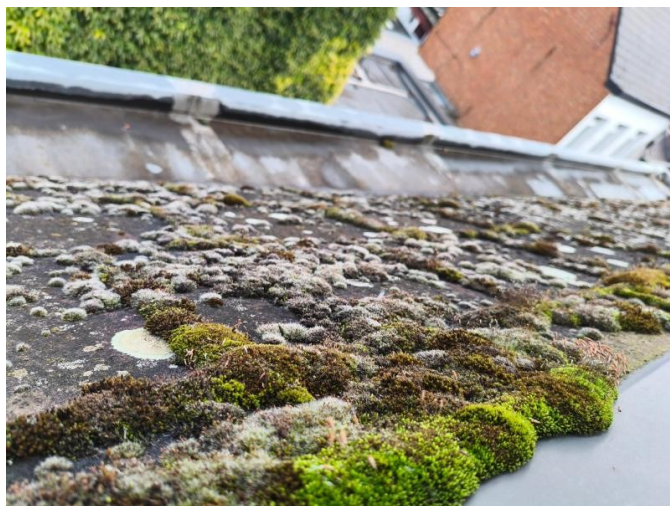
| Primaire drager | Infrastructuur hemelwater (opvang en afvoer) |
| (Asbest)materiaal | Dakgoot |

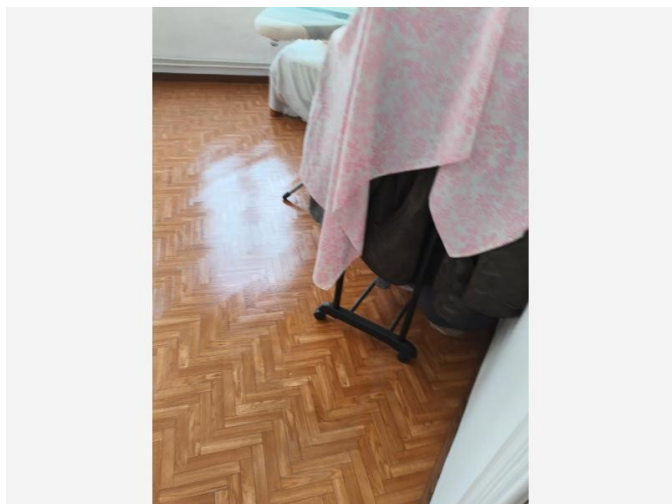
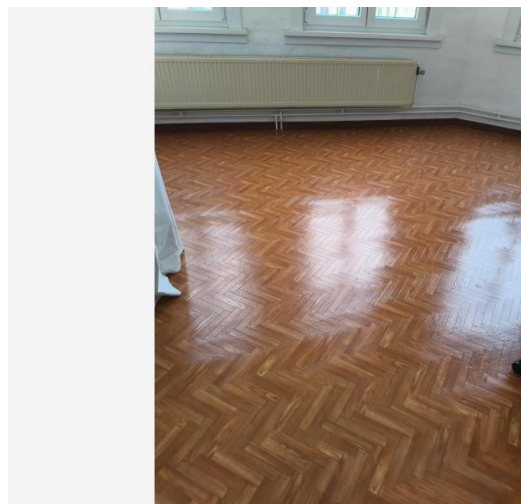
| Bindmiddel | Kunststof of -hars |
| Gebondenheid bindmiddel | Hecht |

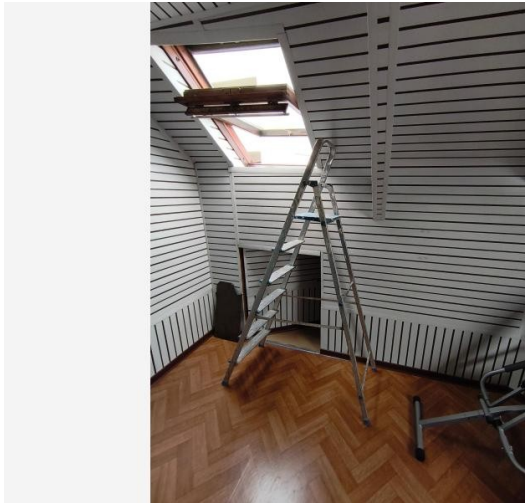
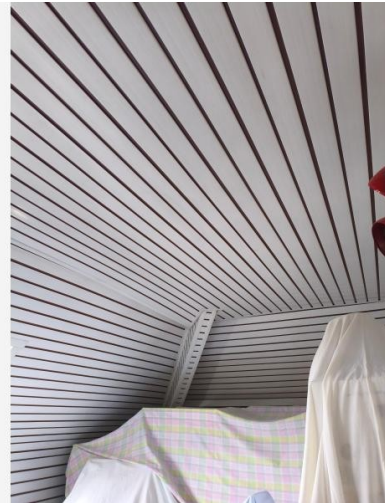
| Basis voor advies | De asbestdeskundige beoordeelt het materiaal als niet-asbestverdacht. |
| Primaire drager | Binnenwand |

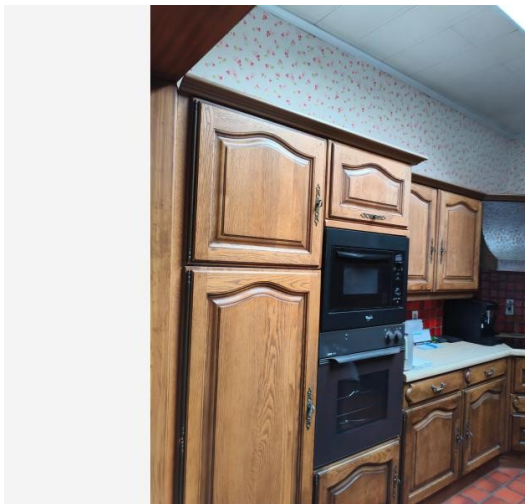
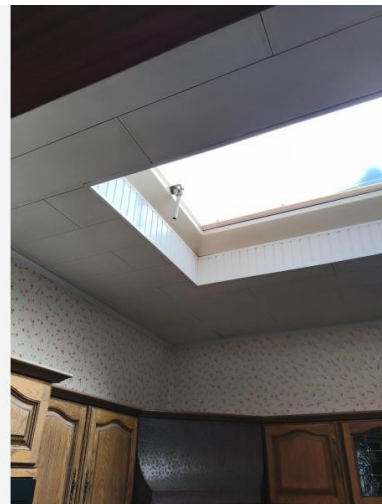
| Basis voor advies | De asbestdeskundige beoordeelt het materiaal als niet-asbestverdacht. |
| Primaire drager | Plafond |

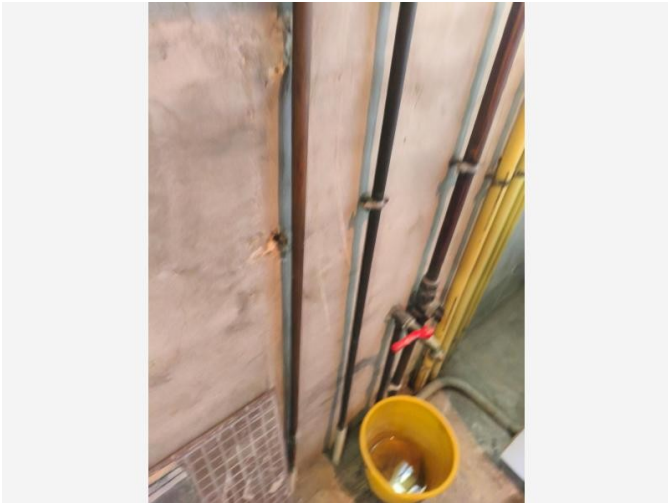
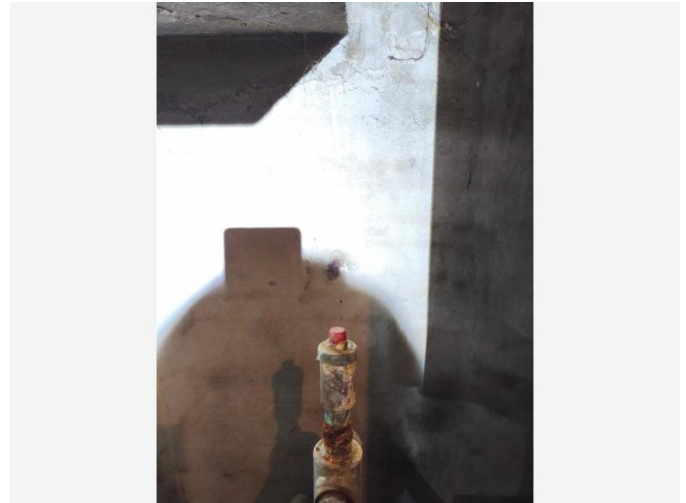
| Opmerking | <p>Volgens het inspectieprotocol is een monstername van het pleisterwerk verplicht om dit te identificeren als niet-asbesthoudend.</p> <p>Locatie staalnames: individuele ruimte: slaapkamer bij het raam / natte ruimte: keuken bij radiator/ stookplaats: geen pleisterwerk/ traphal: onder de trap glv</p> <p>De vermelde oppervlaktes en volumes betreffen een beredeneerde schatting. Er worden geen rechten verleend aan deze oppervlaktes/volumes. De dikte is een schatting die voorkomt uit de monsterplaatsen en is daarom niet altijd representatief.</p> |

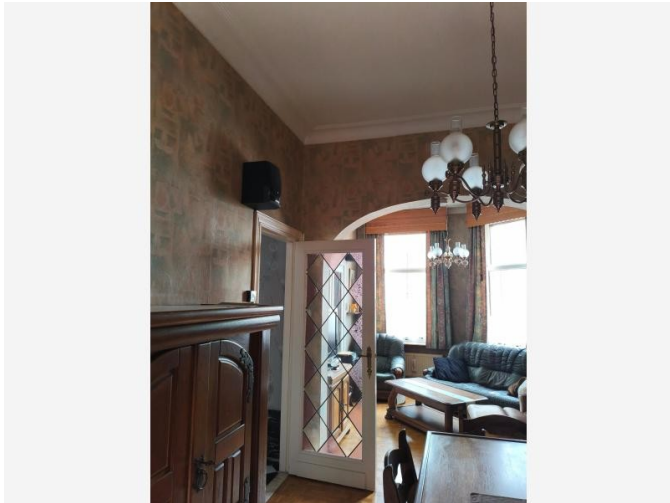
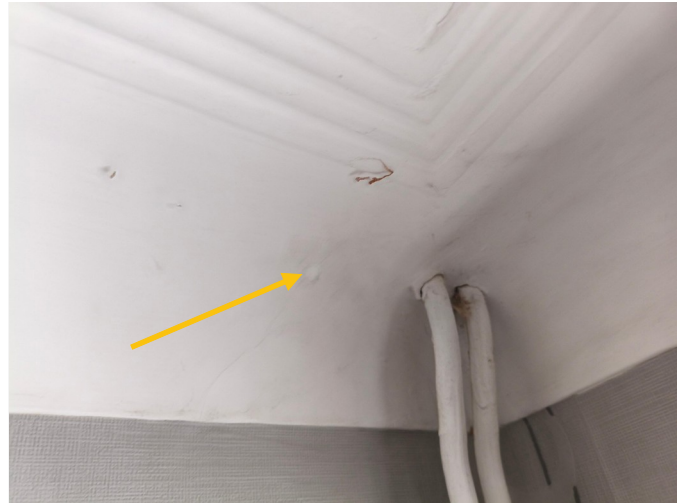
| Opmerking | <p>De vermelde oppervlaktes en volumes betreffen een beredeneerde schatting. Er worden geen rechten verleend aan deze oppervlaktes/volumes. De dikte is een schatting die voorkomt uit de monsterplaatsen en is daarom niet altijd representatief.</p> <p>( staal genomen van twee plaatsen)</p> |
