# Asbestinventarisatattest

Mechelbaan 214, 3130 Begijnendijk

Attestnummer : 20260820-000230.000

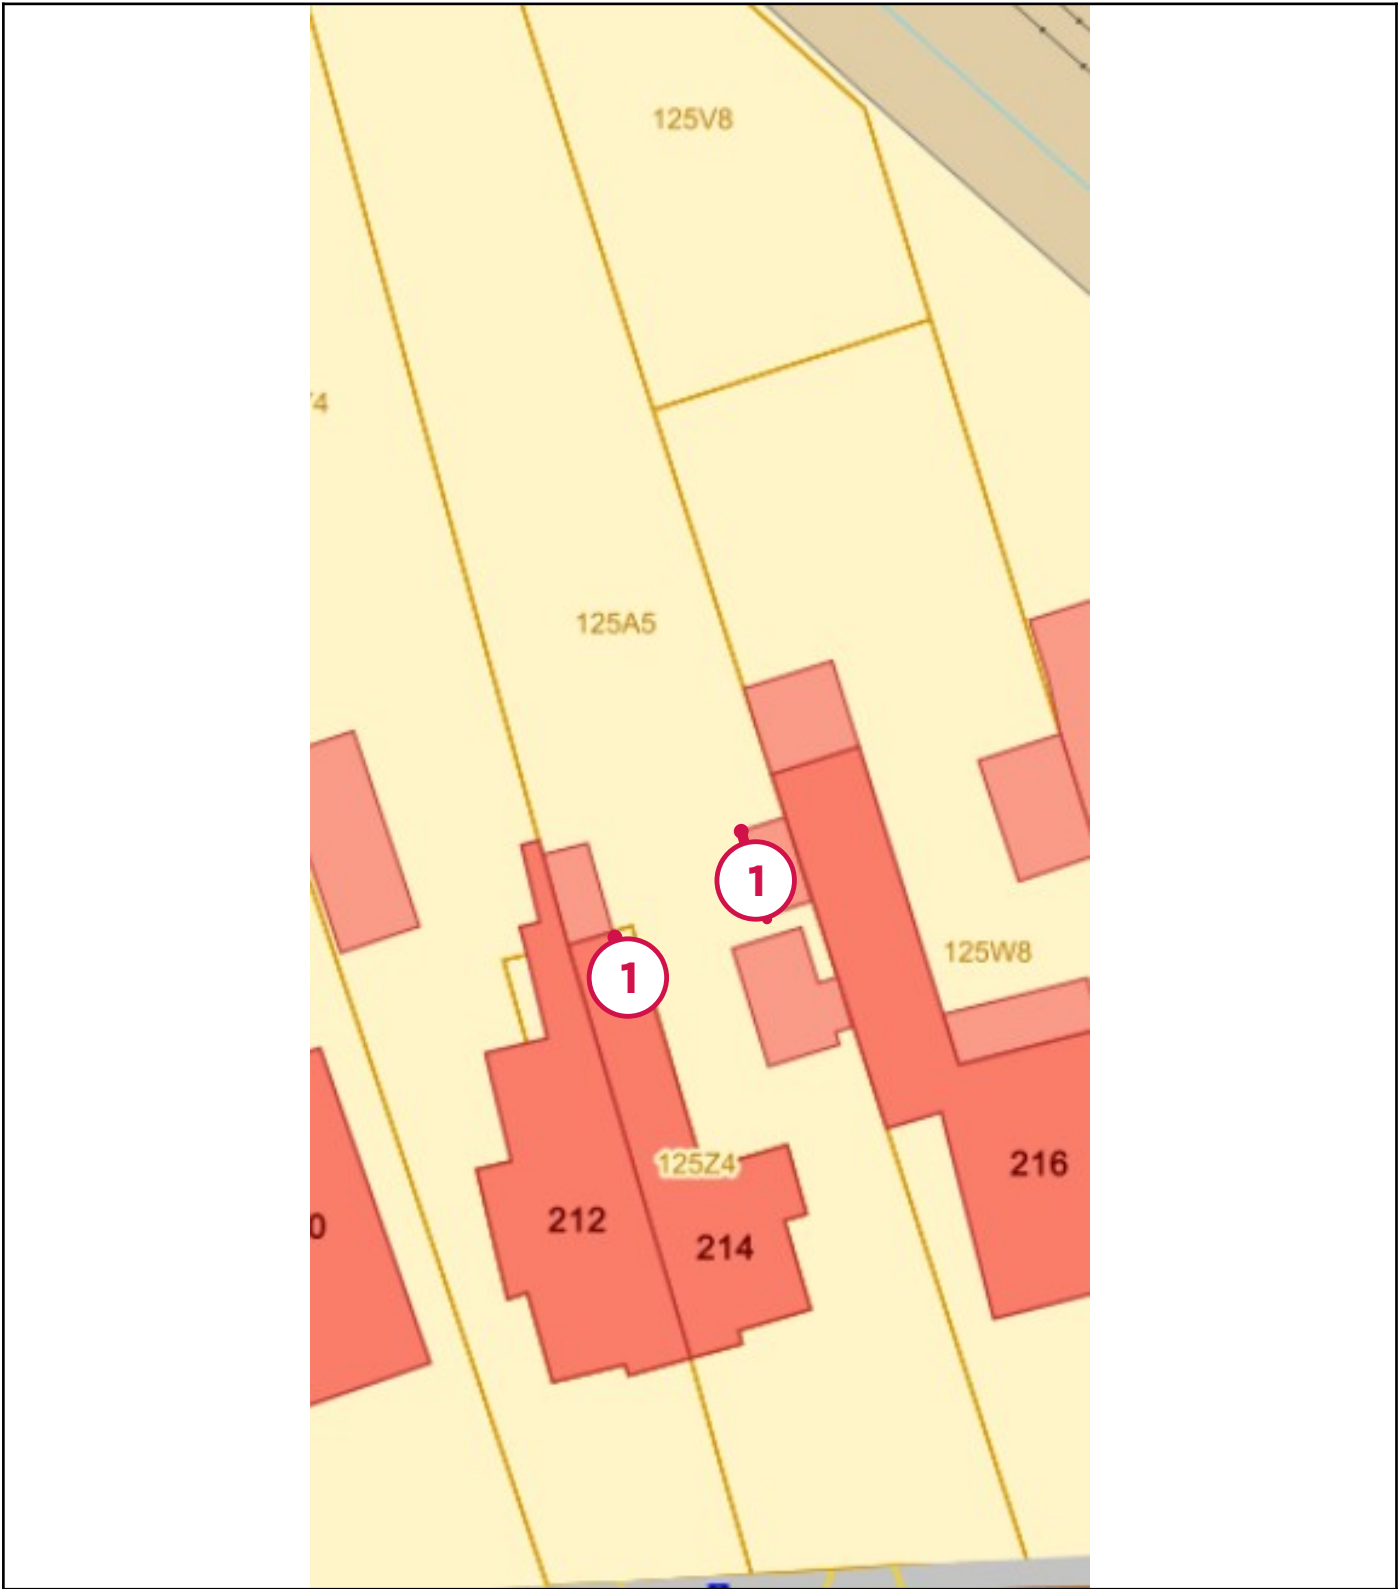
# Plan 4.1: Vaststellingen buiten de constructies

| 1. Slib komende van golfplaten in de dakgoot en/of waterput. | Asbestmateriaal | Dringend verwijderen |

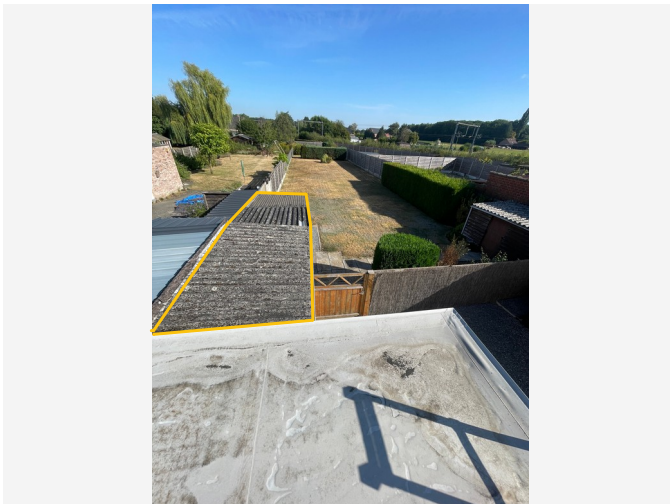
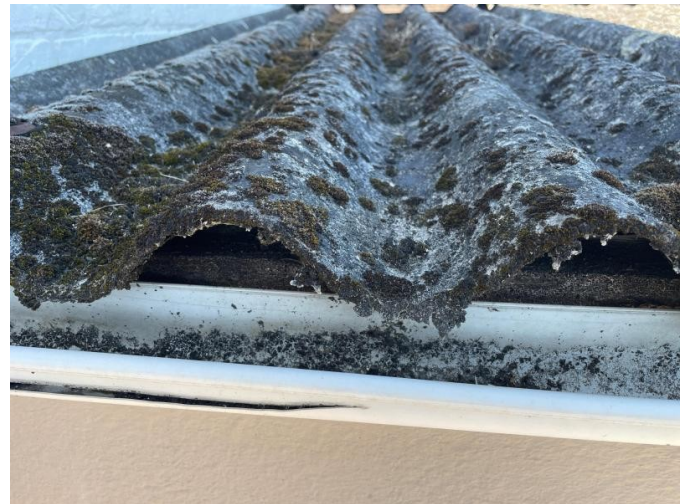
Overzichtsfoto

| Identificatiemethode | De asbestdeskundige beoordeelt het materiaal als asbestverdacht en dus asbesthoudend, en dit zonder monstername. |
| Opmerking | <p>Golfplaten dak dak, waarvan het hemelwater via de dakgoot mogelijk naar een regenwaterput gaat.</p> <p>Gewicht van het sediment is niet te bepalen.</p> |

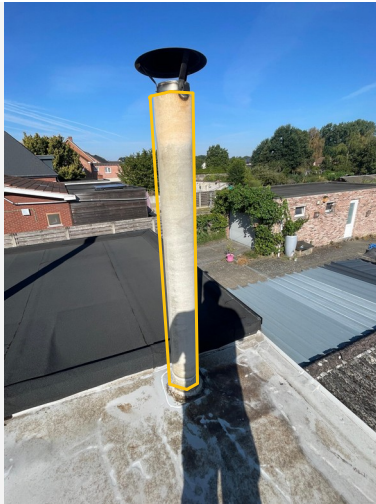
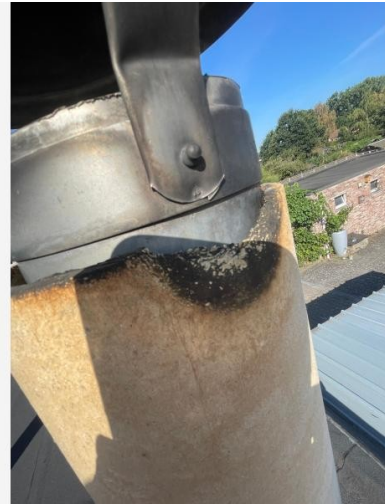
Overzichtsfoto

| Opmerking | <p>De opdrachtgever heeft de keuze gemaakt om geen monsters ter analyse te nemen. Een document ondertekend door de eigenaar rond deze monstername-keuze is toegevoegd bij het dossier in de database.</p> <p>De vermelde oppervlakte betreft een beredeneerde schatting. Er worden geen rechten verleend aan deze oppervlakte.</p> |

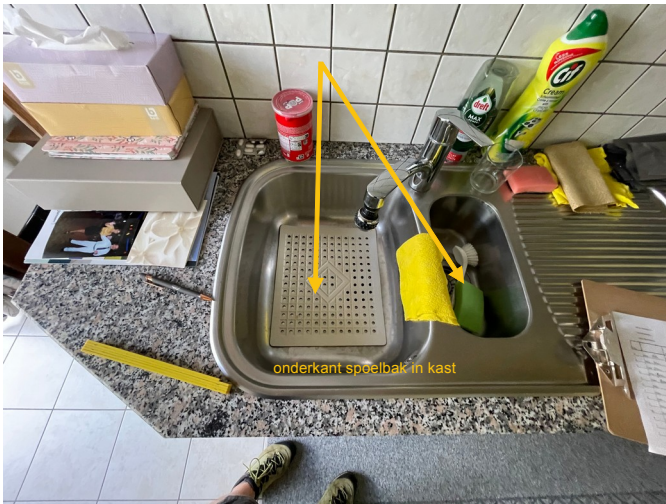
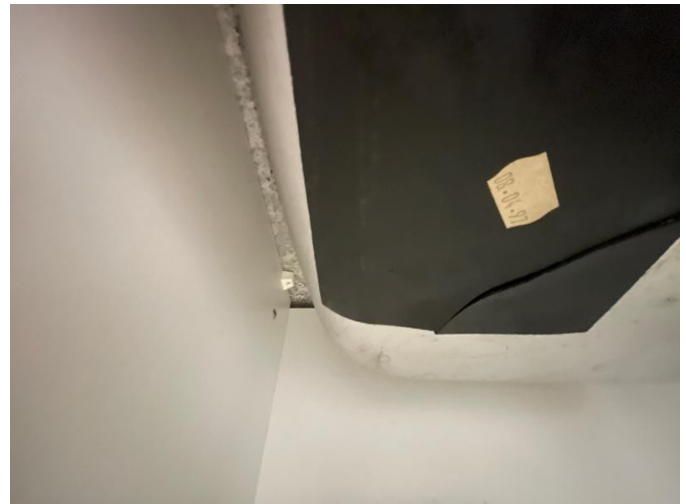
Overzichtsfoto

| Opmerking | De opdrachtgever heeft de keuze gemaakt om geen monsters ter analyse te nemen. Een document ondertekend door de eigenaar rond deze monstername-keuze is toegevoegd bij het dossier in de database. Het gewicht betreft dus een beredeneerde schatting. Er worden geen rechten verleend aan de schatting van dit gewicht. |

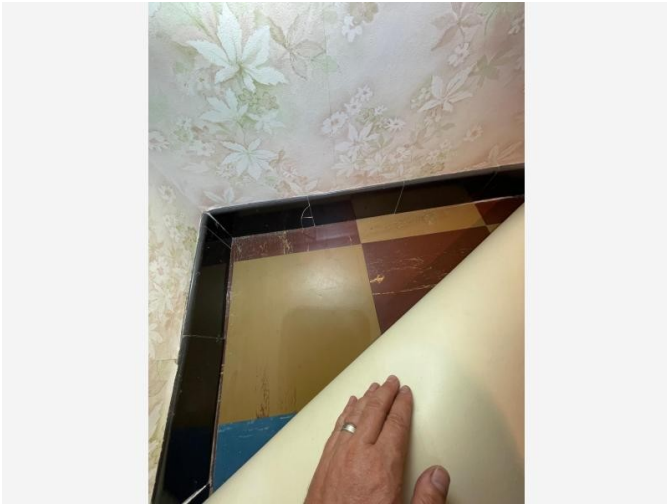
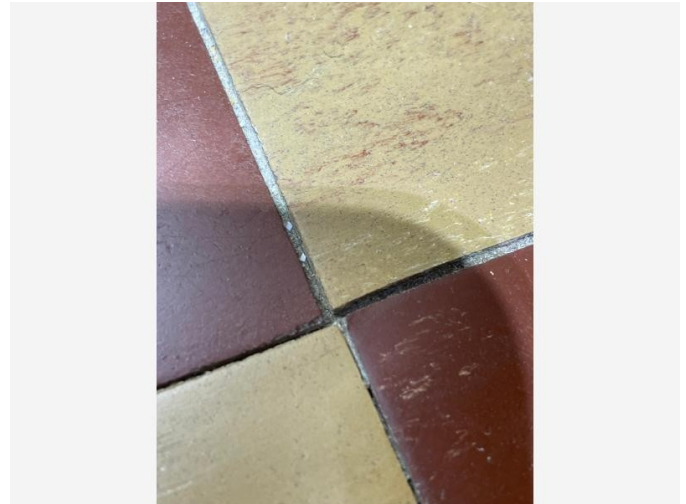
Overzichtsfoto

| Opmerking | <p>De vermelde oppervlaktes, diktes en volumes betreffen een beredeneerde schatting. Er worden geen rechten verleend aan deze oppervlaktes/diktes/volumes.</p> <p>De opdrachtgever heeft de keuze gemaakt om geen monsters ter analyse te nemen. Een document ondertekend door de eigenaar rond deze monstername-keuze is toegevoegd bij het dossier in de database.</p> <p>Het antidreunplaatje vermeldt een datum van 1997 en is vermoedelijk niet asbesthoudend maar 1997 is echter nog steeds een risicobouwjaar.</p> |

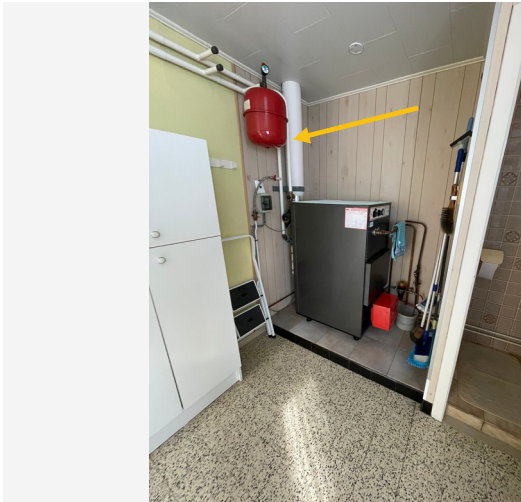
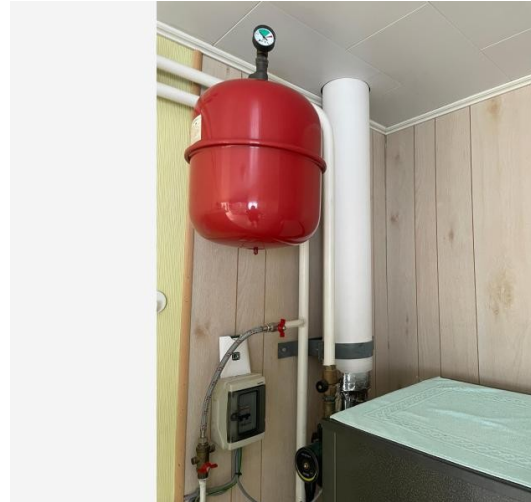
## Fiche 9: rookgaskanaal uit asbestcement in stooklokaal

| Opmerking | <p>Crocidoliet is een aanname bij gebrek aan staalname.</p> <p>Een staalname kan een andere asbestsoort met zich meebrengen en de risico beoordelig beïnvloeden</p> <p>Deze zorgen voor een niet-asbestveilige toestand.</p> |

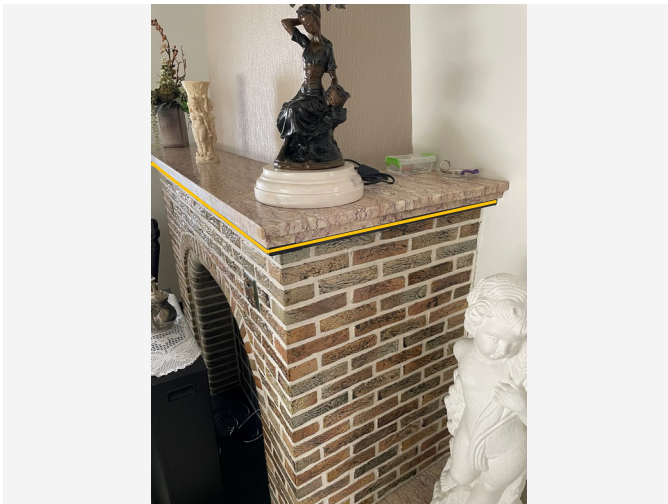
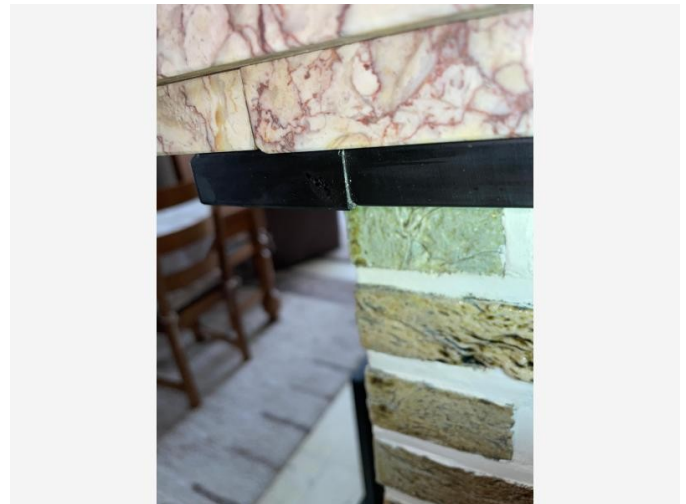
Het asbestmateriaal valt onder de mijlpaal van 2040.

Zorgvuldig beheren

| Opmerking | Vrij aan luchtstromen vanwege de elektrische verwarming eronder. |

| Toestand van het materiaal | Onbeschadigd, niet verweerd |

| Beschrijving | Massal tabletten binnen. |

- Zorg voor een veilig beheer. Vermijd het beschadigen van het asbestmateriaal. Controleer de toestand jaarlijks op wijzigingen.
- Voer bijkomende staalname(s) uit.

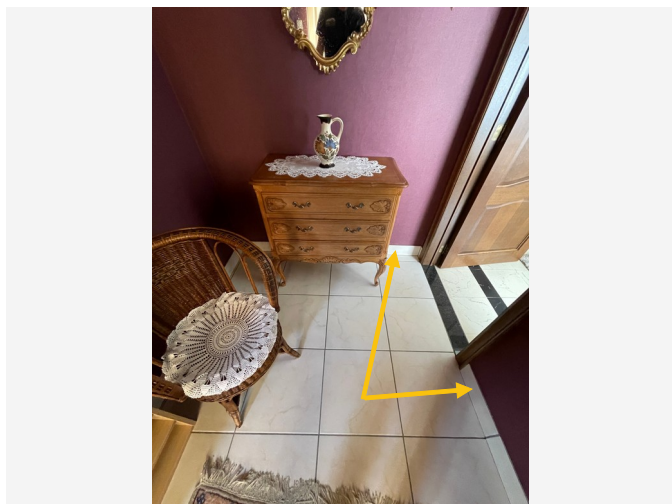
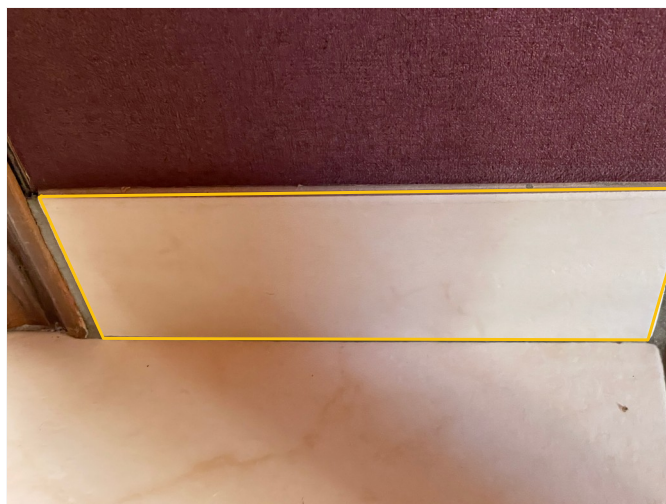
### Informatie over een materiaal dat de asbestdeskundige niet kan waarnemen of vaststellen

| Basis voor advies | Beoordeling op basis van expertise, zonder een vaststelling door de asbestdeskundige. |

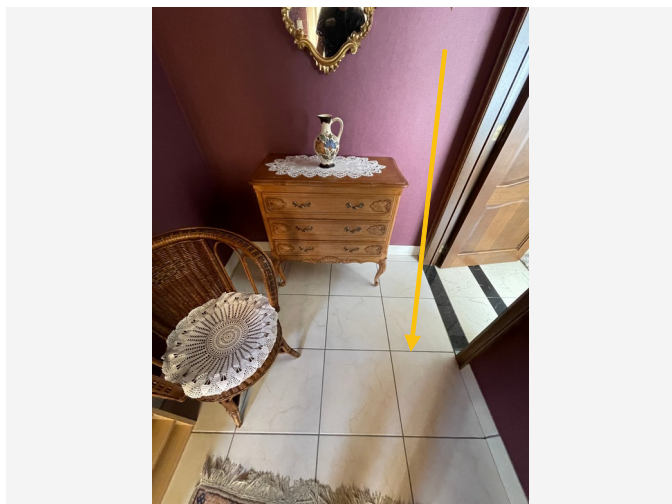
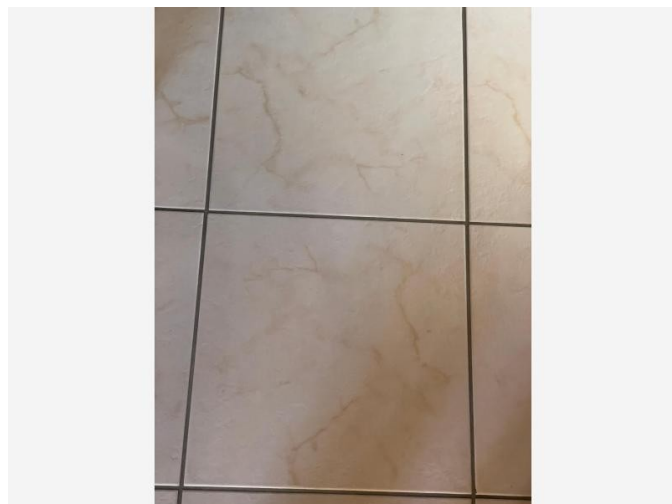
## Informatie over een materiaal dat de asbestdeskundige niet kan waarnemen of vaststellen

| Basis voor advies | Beoordeling op basis van expertise, zonder een vaststelling door de asbestdeskundige. |
| Primaire drager | Vloer |

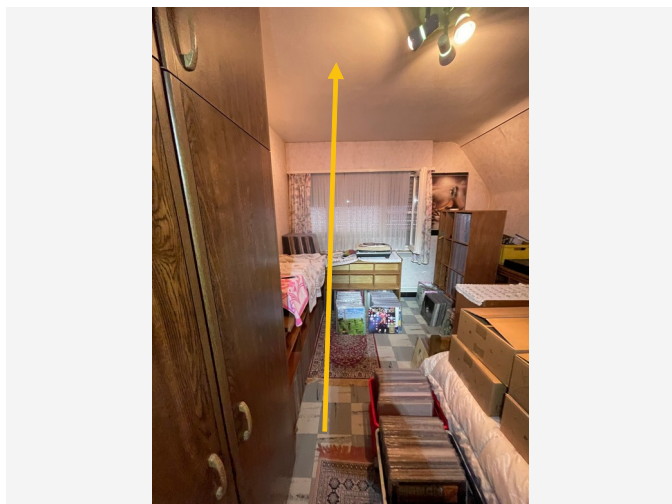
### Informatie over een materiaal dat de asbestdeskundige niet kan waarnemen of vaststellen

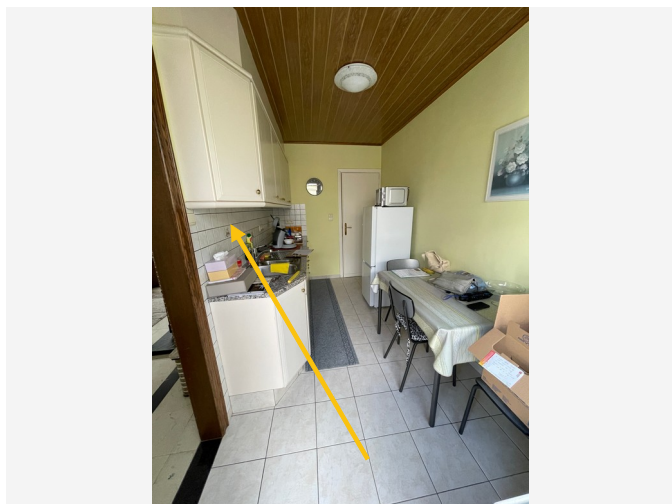
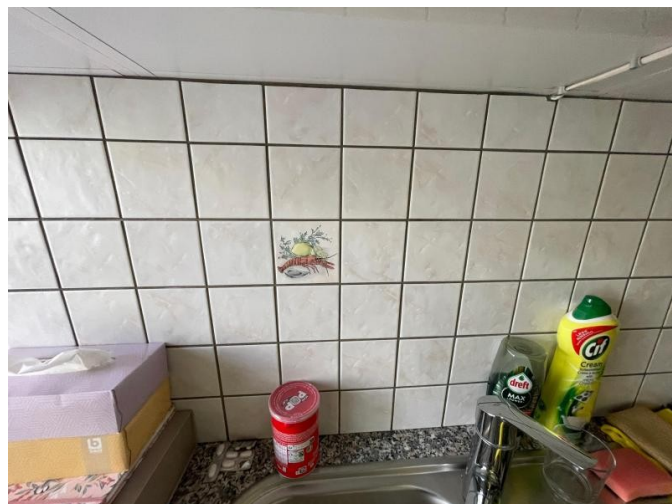
### Informatie over een materiaal dat de asbestdeskundige niet kan waarnemen of vaststellen

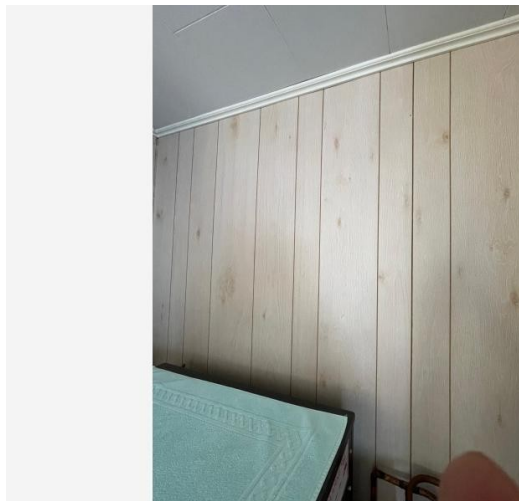
### Informatie over een materiaal dat de asbestdeskundige niet kan waarnemen of vaststellen

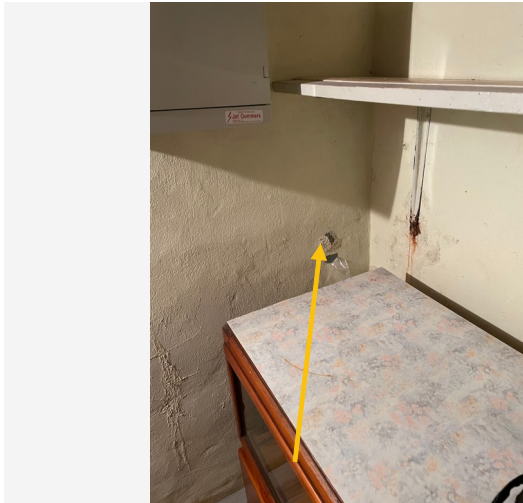
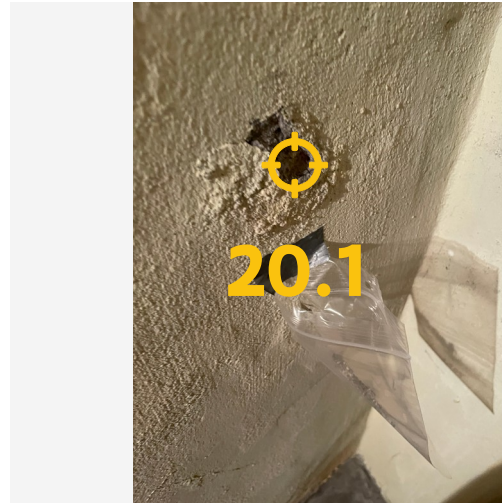
| Opmerking | De vermelde oppervlakte betreft een beredeneerde schatting. Er worden geen rechten verleend aan deze oppervlakte. |

## Conclusie
