# Asbestinventarisatetest

Molderdijk 124/2, 2400 Mol

Attestnummer : 20251008-000007.000

**Asbestveilig** (maar mogelijk niet asbestvrij)

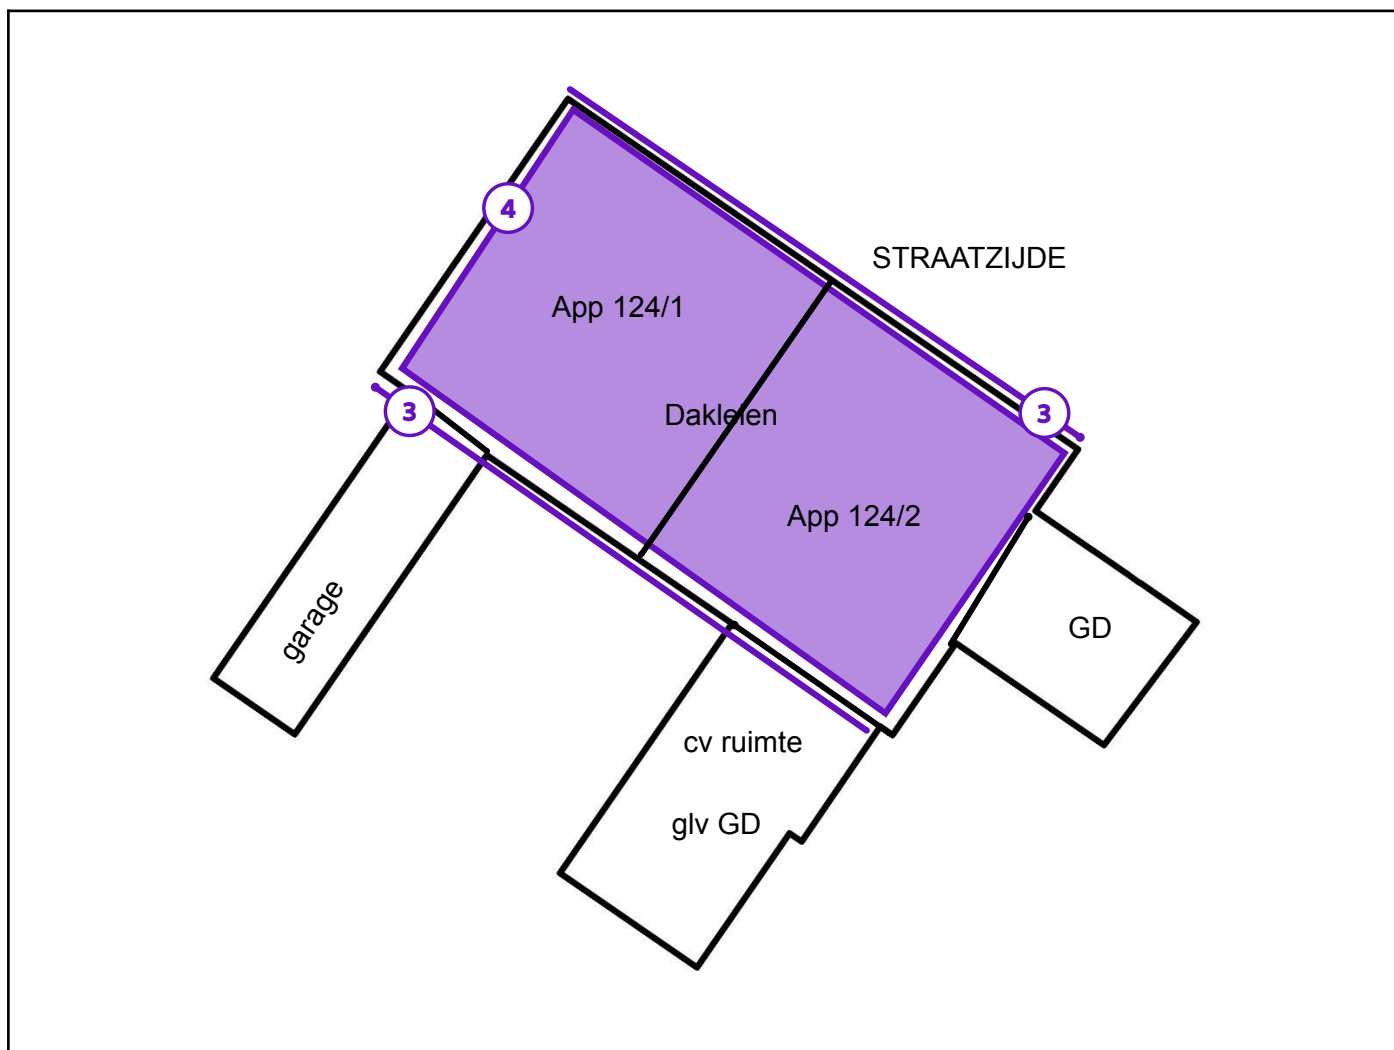
## Plan 1.5: Hoofdgebouw plan

| Beschrijving | Type | Actie |
|---|---|---|
| 4. Dak /gevelleien gemeenschappelijk | Advies | - |

De leien behoren tot de gemeenschappelijke delen. Deze zullen beschreven/onderzocht worden in het attest van GD. Meld schade aan de gebouwbeheerder.
