# Asbestinventarisatattest

Bakestraat 23, 3140 Keerbergen

Attestnummer : 20261030-000197.000

**Niet-asbestveilig**

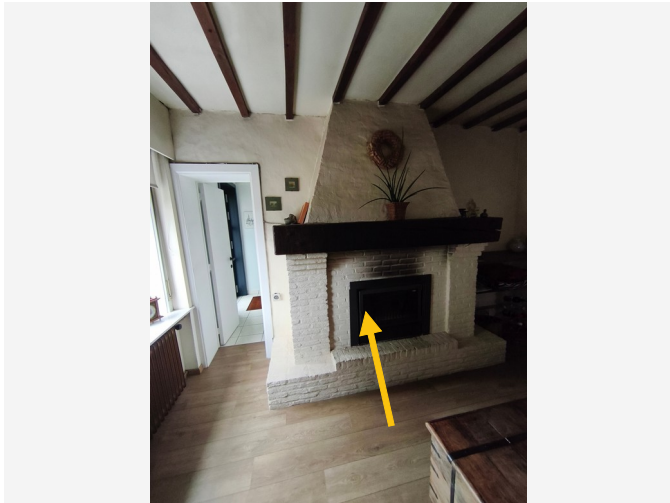
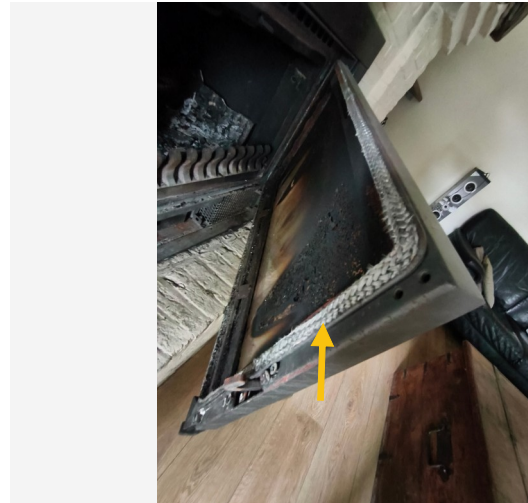
| Basis voor advies | De asbestdeskundige beoordeelt het materiaal als niet-asbestverdacht. |
| Primaire drager | Ruimteverwarming |

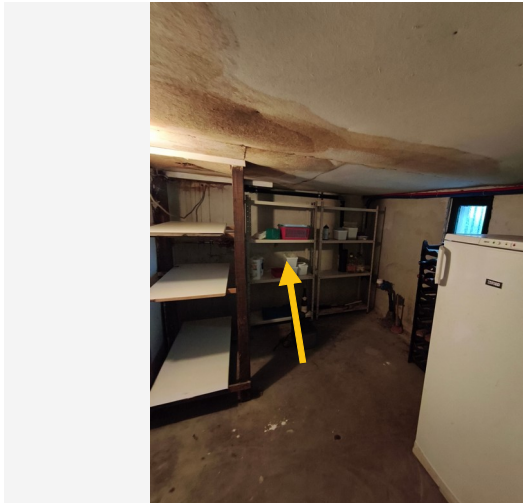
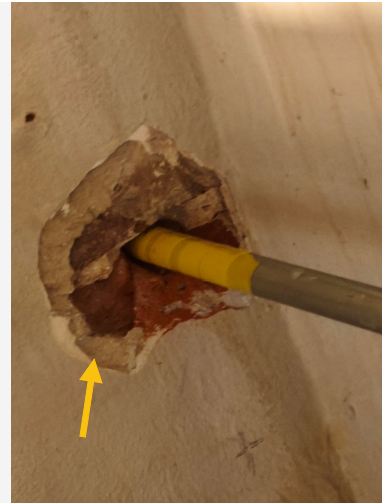
Geen asbest

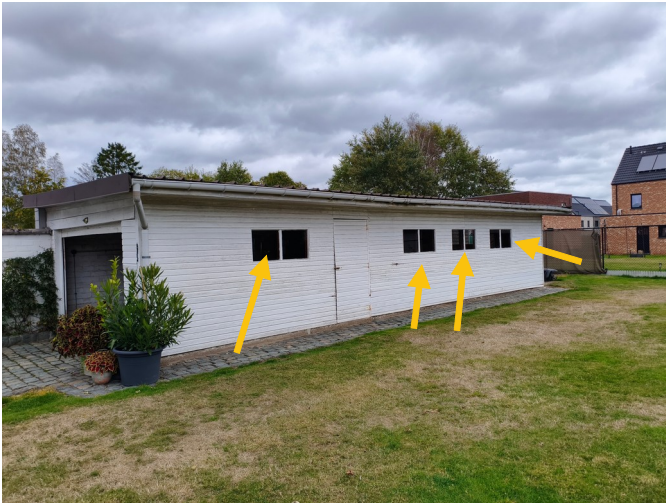
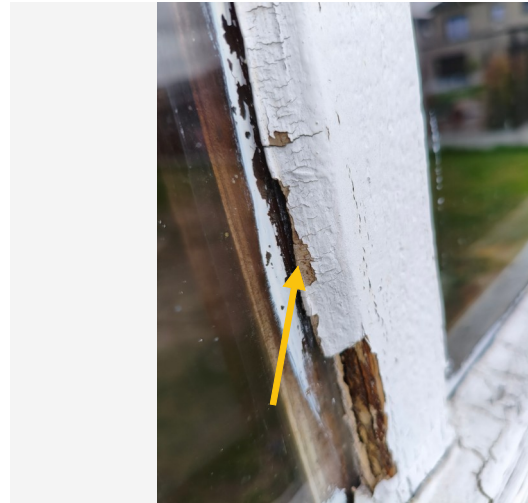
## Fiche 13: Kit kozijn-glas ramen garage

Geen asbest

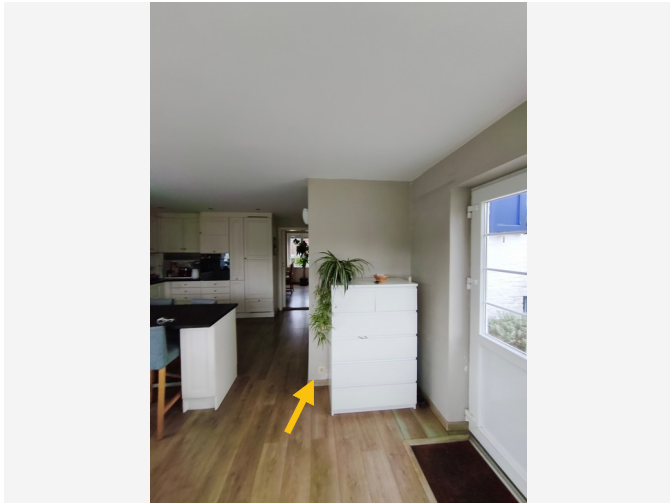
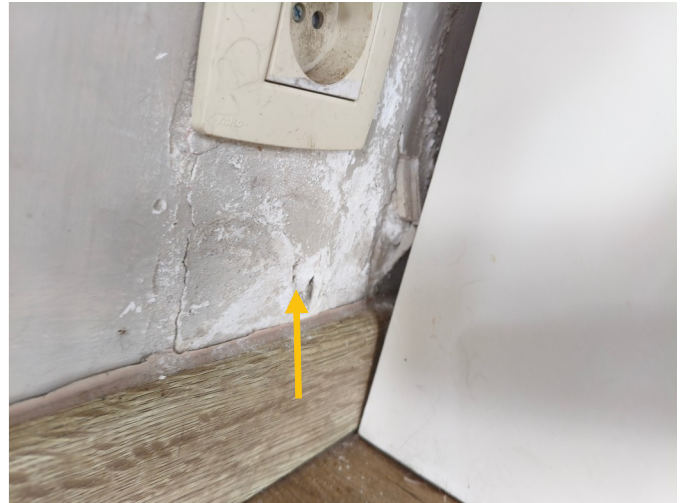
## Fiche 15: Muurpleister

Geen asbest

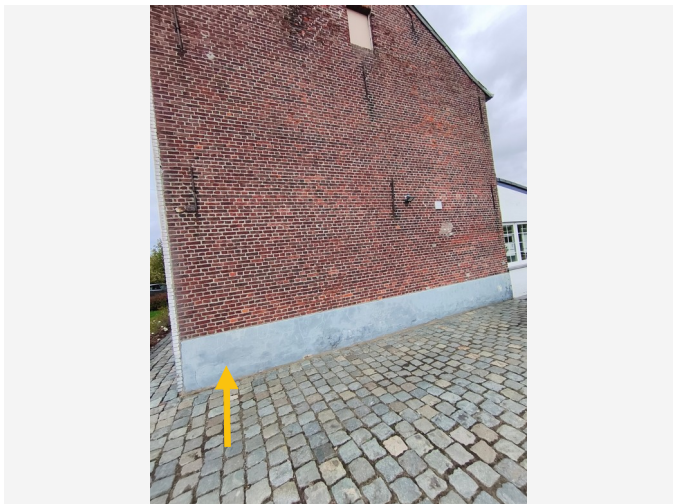
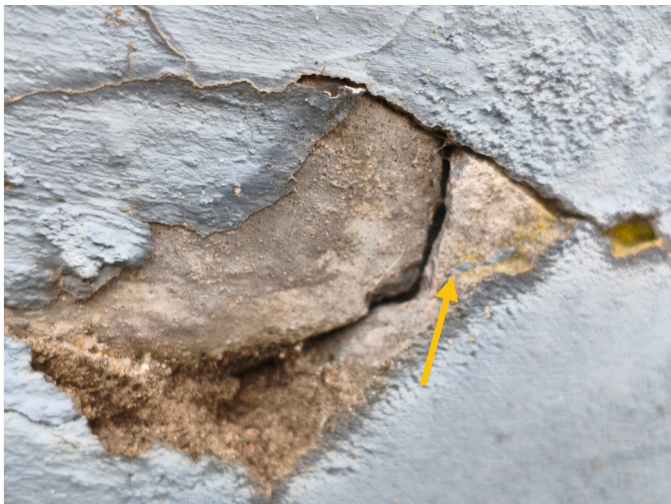
| Opmerking | <p>Volgens het inspectieprotocol is een monstername van het pleisterwerk verplicht om dit te identificeren als niet-asbesthoudend.</p> <p>Locatie staalnames: keuken en slpk 2. De stookplaats en traphallen zijn niet bepleisterd.</p> <p>De vermelde oppervlaktes en volumes betreffen een beredeneerde schatting. Er worden geen rechten verleend aan deze oppervlaktes/volumes. De dikte is een schatting die voorkomt uit de monsterplaatsen en is daarom niet altijd representatief.</p> |

Conclusie

Geen asbest

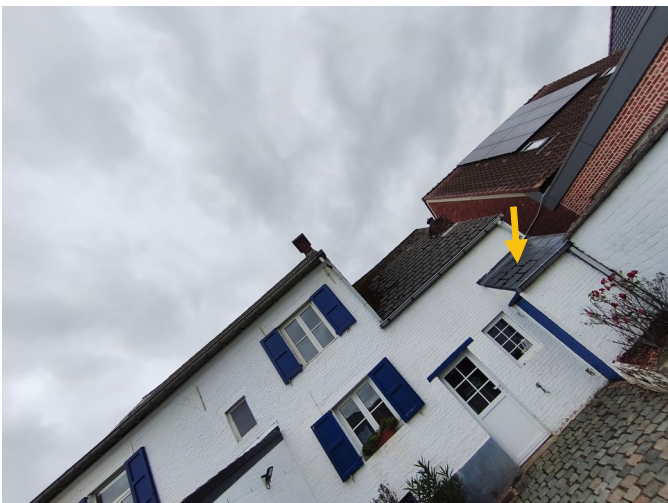
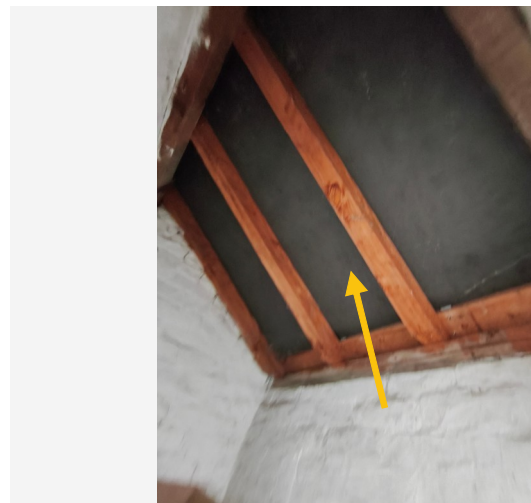
## Fiche 21: Onderdak berging

| Beschrijving | Notitie | Terug te vinden op plannen |
|---|---|---|
| Fiche 21: Onderdak berging | Er is geen verdacht onderdak vastgesteld.<br><br>Deze handeling is een steekproef, er is geen garantie dat het volledige dak met éénzelfde materiaal is opgebouwd. Dit kan enkel via destructief onderzoek vastgesteld worden. | Plan 1.11: Dakenplan woning |

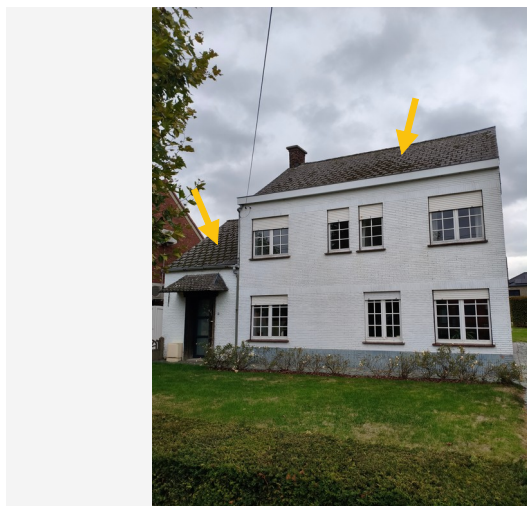
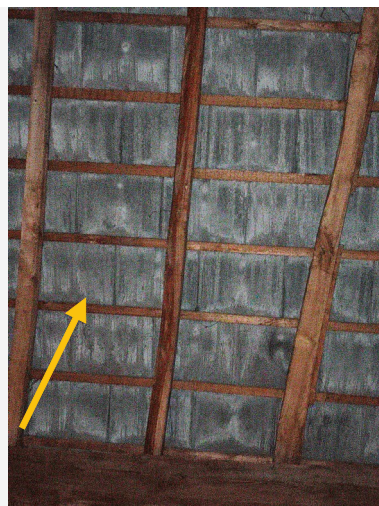
### Fiche 25: Onderdak leien hoofddak, afdak en garage

| Beschrijving | Notitie | Terug te vinden op plannen |
|---|---|---|
| Fiche 25: Onderdak leien hoofddak, afdak en garage | onderdak niet aanwezig | Plan 1.11: Dakenplan woning<br>Plan 2.2: Garage dakenplan<br>Plan 3.1: Afdak plan |
