# Asbestinventarisatetest

24006D0499/00\_000 - Achter Beulkensstraat 13 Tremelo

Attestnummer : 20241009-000084.000

Uitgegeven op : 09.10.2024

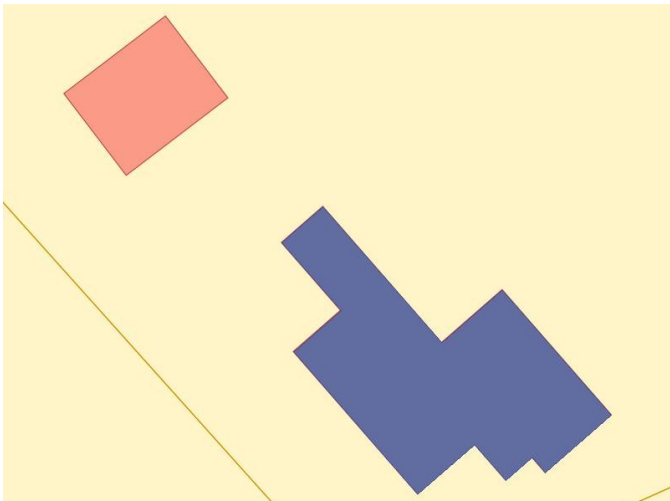
## Zone 1: Hoofdgebouw

| Beschrijving | Type | Actie |
|---|---|---|
| 2. Brokstukken golfplaat | Asbestmateriaal | Dringend verwijderen |
