# Asbestinventarisatattest

Langstraat 9, 2590 Berlaar

Attestnummer : 20260117-000085.000

**Niet-asbestveilig**

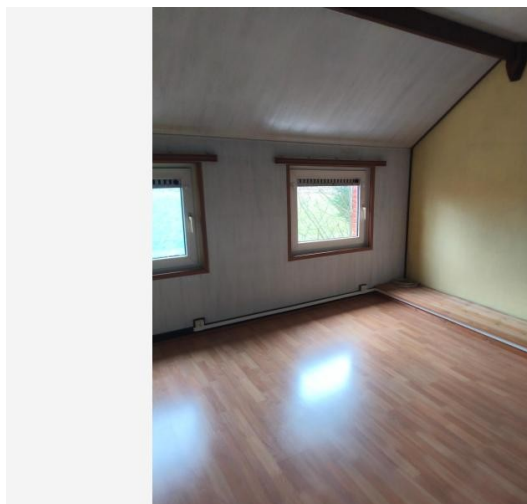
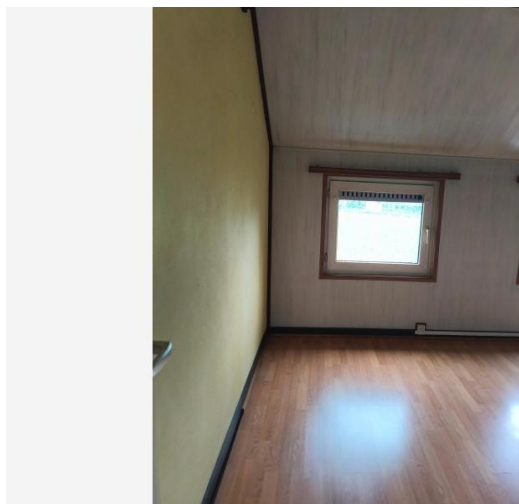
| Basis voor advies | De asbestdeskundige beoordeelt het materiaal als niet-asbestverdacht. |
| Primaire drager | Vloer |

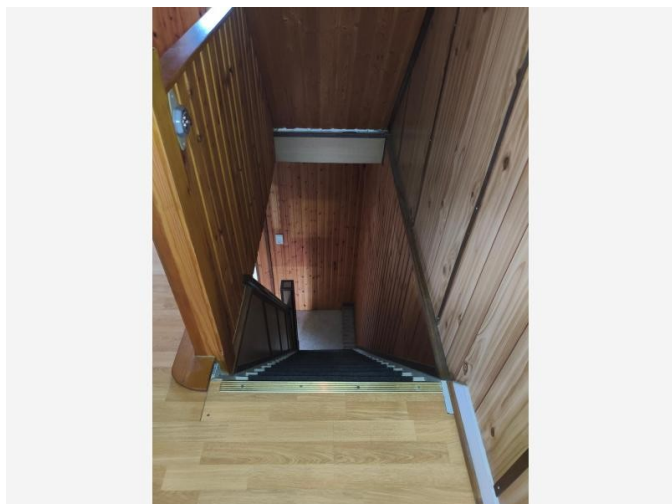
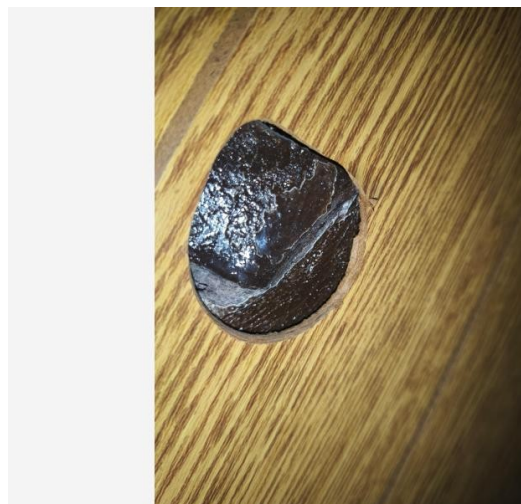
| Basis voor advies | De asbestdeskundige beoordeelt het materiaal als niet-asbestverdacht. |
| Primaire drager | Binnenwand |

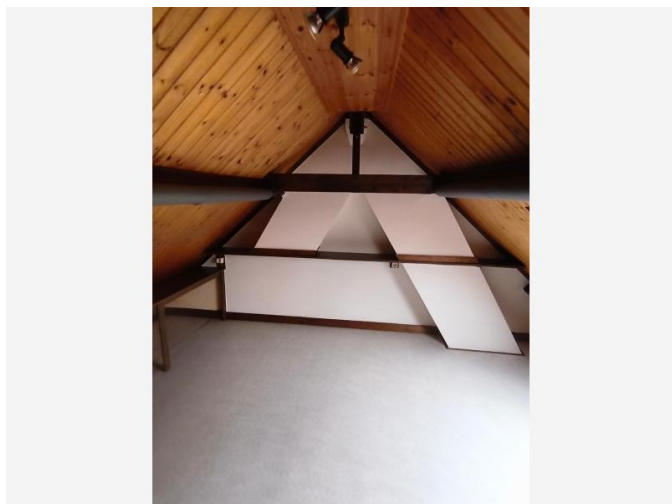
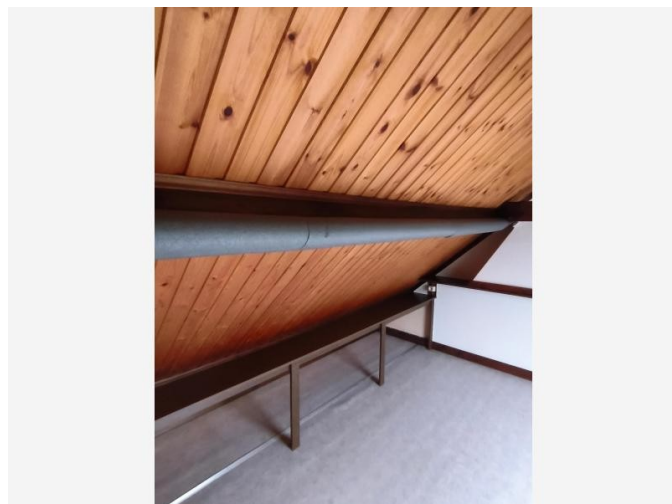
| Basis voor advies | De asbestdeskundige beoordeelt het materiaal als niet-asbestverdacht. |
| Primaire drager | Plafond |
