Koppelandstraat 91, 2200 Herentals

## Over dit attest

## Zone 1: woning

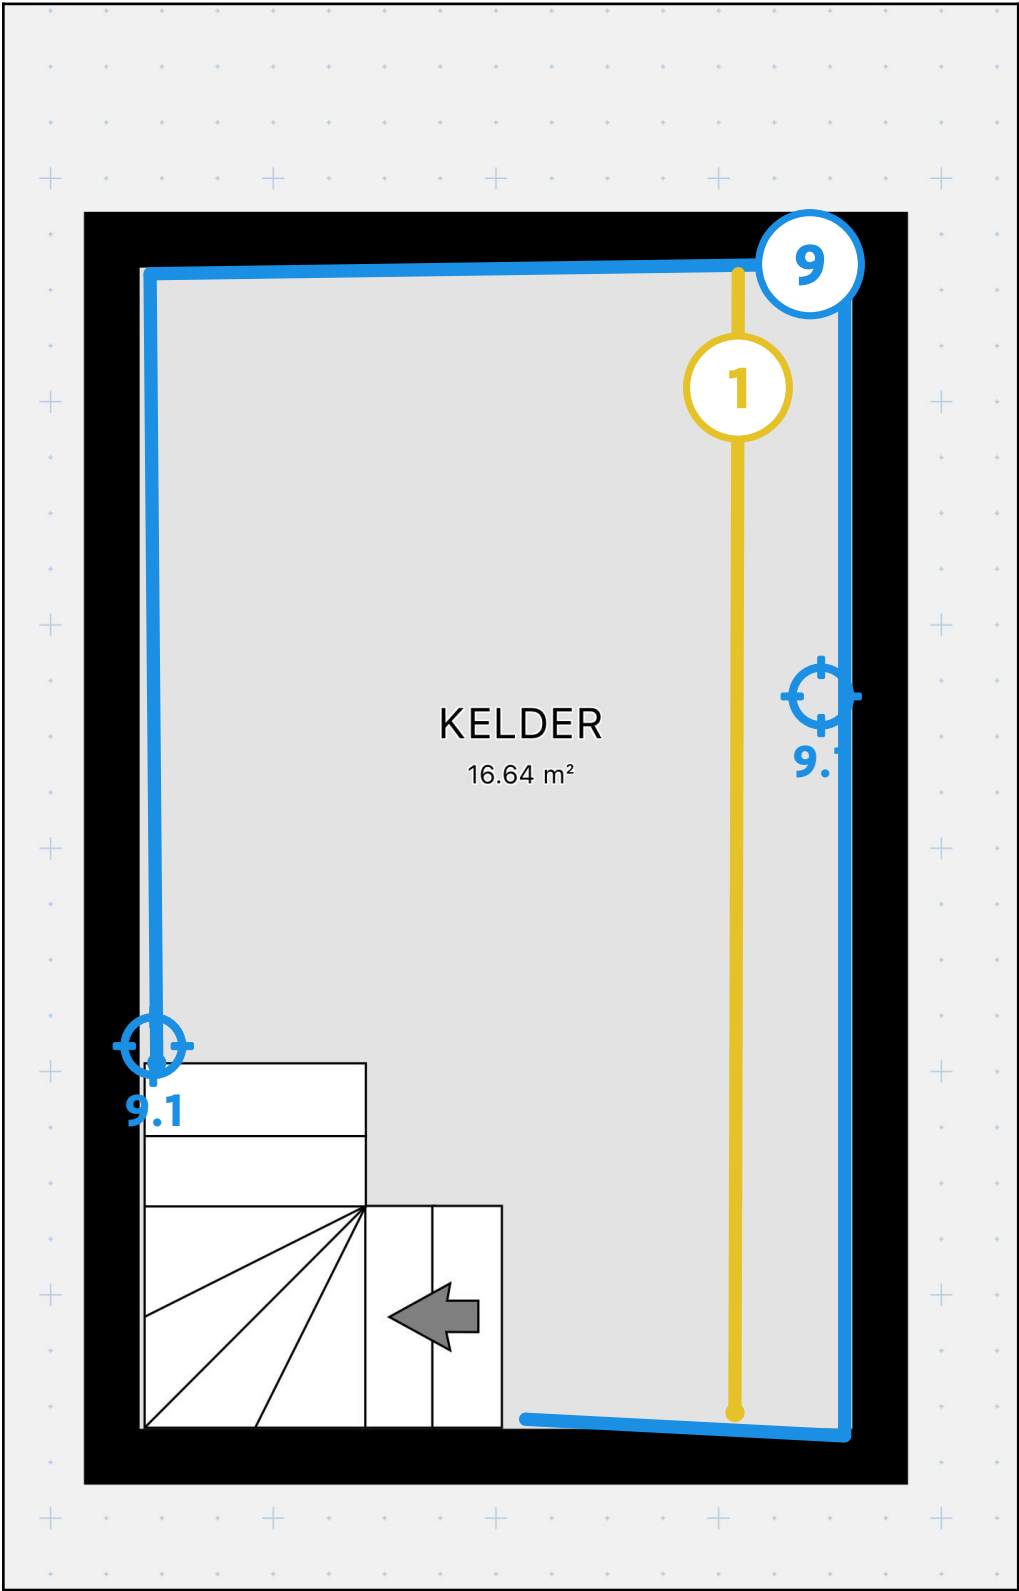
Plan 1.1: kelder

| 1. AC afvoerbuis (visueel vastgesteld) | Asbestmateriaal | Zorgvuldig beheren |
| 9. Cementering binnen - kelder | Geen asbest | - |

De buis kan voorzichtig losgebeiteld worden , extra bevochtigen om stof te voorkomen Standaard dragen van de nodige wegwerp beschermingsmiddelen FFP 3 masker , handschoenen en tyvec CAT III type 5-6 , afwasbaar schoeisel Bij de gemeente/containerpark afsluitzakken halen om dubbel in te pakken , sluit luchtdicht af en breng naar het plaatselijk containerpark als hechtgebonden asbestafval. Voor hechtgebonden toepassingen: Bij verwijdering door doe-het-zelf moet men dit afval dubbel en luchtdicht verpakt aandienen bij het gemeentelijk recyclagepark. Men raadpleegt best op voorhand de voorwaarden van het recyclagepark. Zie ook link Zie <https://ovam.vlaanderen.be/wie-mag-wat-verwijderen> <https://ovam.vlaanderen.be/voorzorgsmaatregelen-bij-asbestverwijdering>

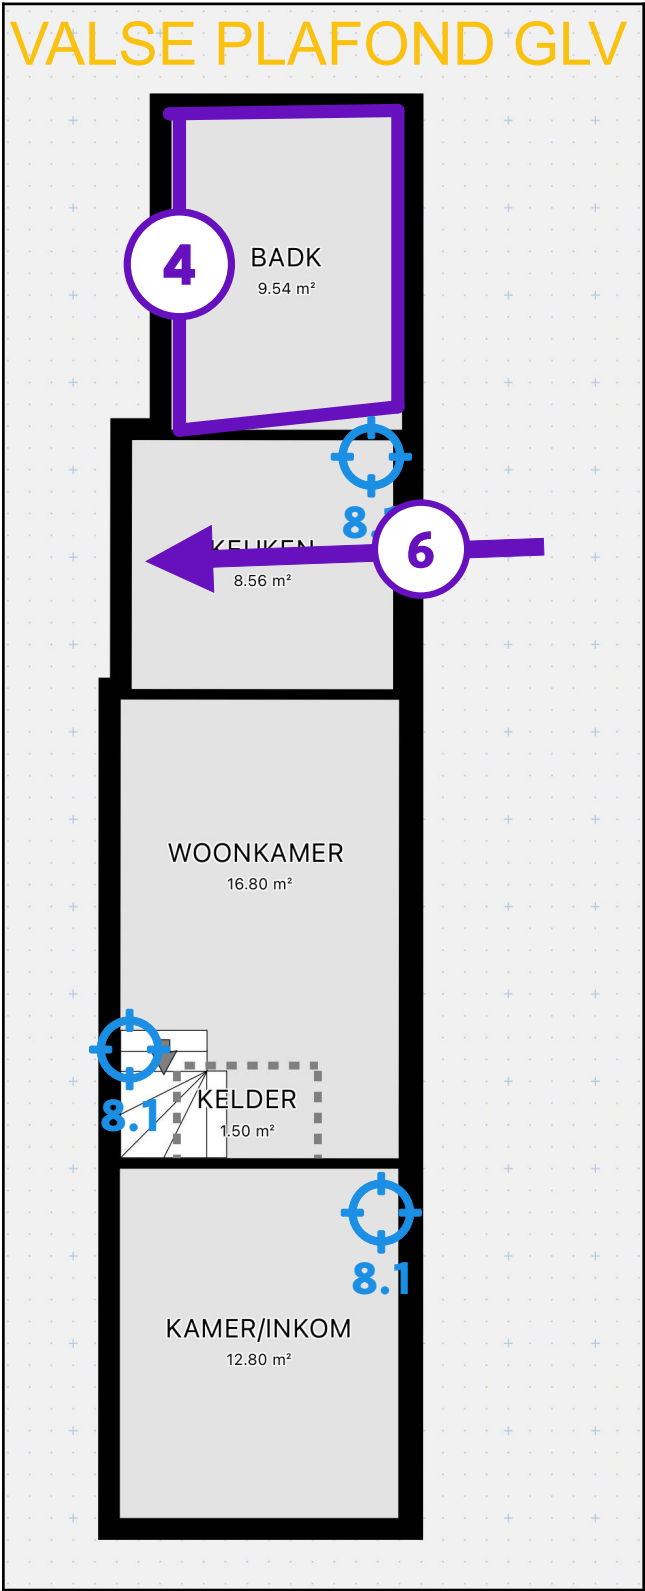
# Plan 1.2: gelijkvloers

| 4. Valse wanden | Advies | - |
| 5. Valse plafonds | Advies | - |
| 6. Ontdreuningsplaat spoelbak: niet verdacht | Advies | - |
| 8. Muurpleister | Geen asbest | - |

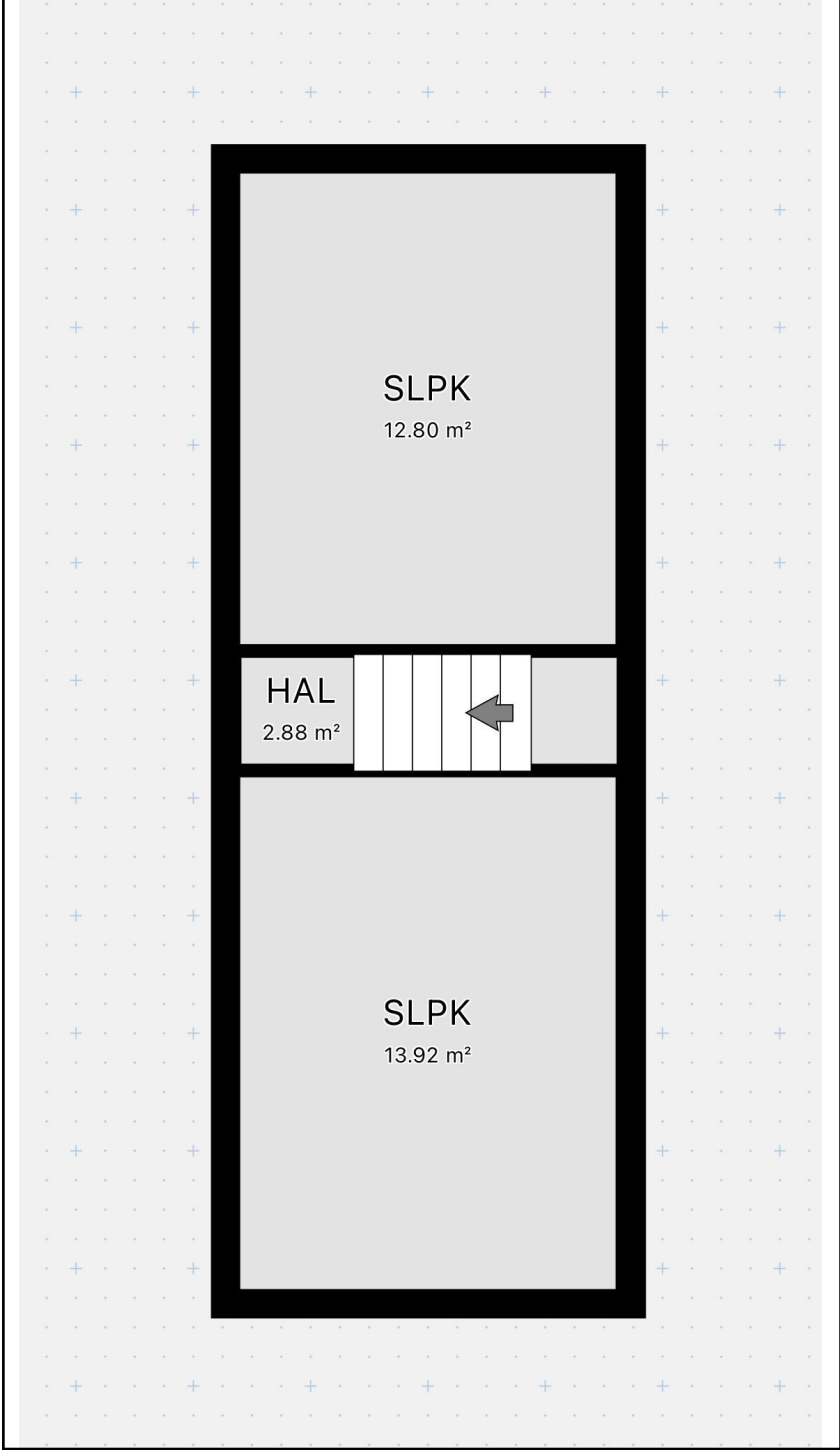
# Plan 1.3: verdieping

VALUE PLAFOND VERDIEPING

| 5. Valse plafonds | Advies | - |
