# Asbestinventarisatetest

Olenseweg 287, 2260 Westerlo

Attestnummer : **20250425-000275.001**

Uitgegeven op : **17.05.2025**

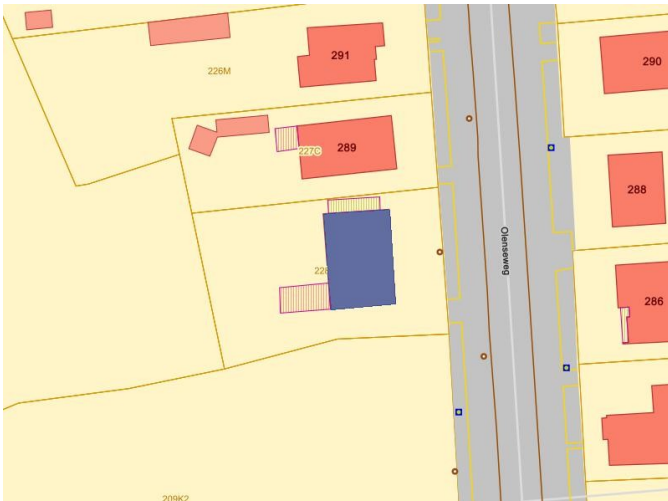
## Zone 1: Hoofdgebouw

- 0 Asbestmaterialen
- 1 Beperking
- 0 Uitsluitingen
- 0 Roerende goederen
- 0 Puin, steenslag, (water)bodem
- 1 Advies
- 2 Geen asbest

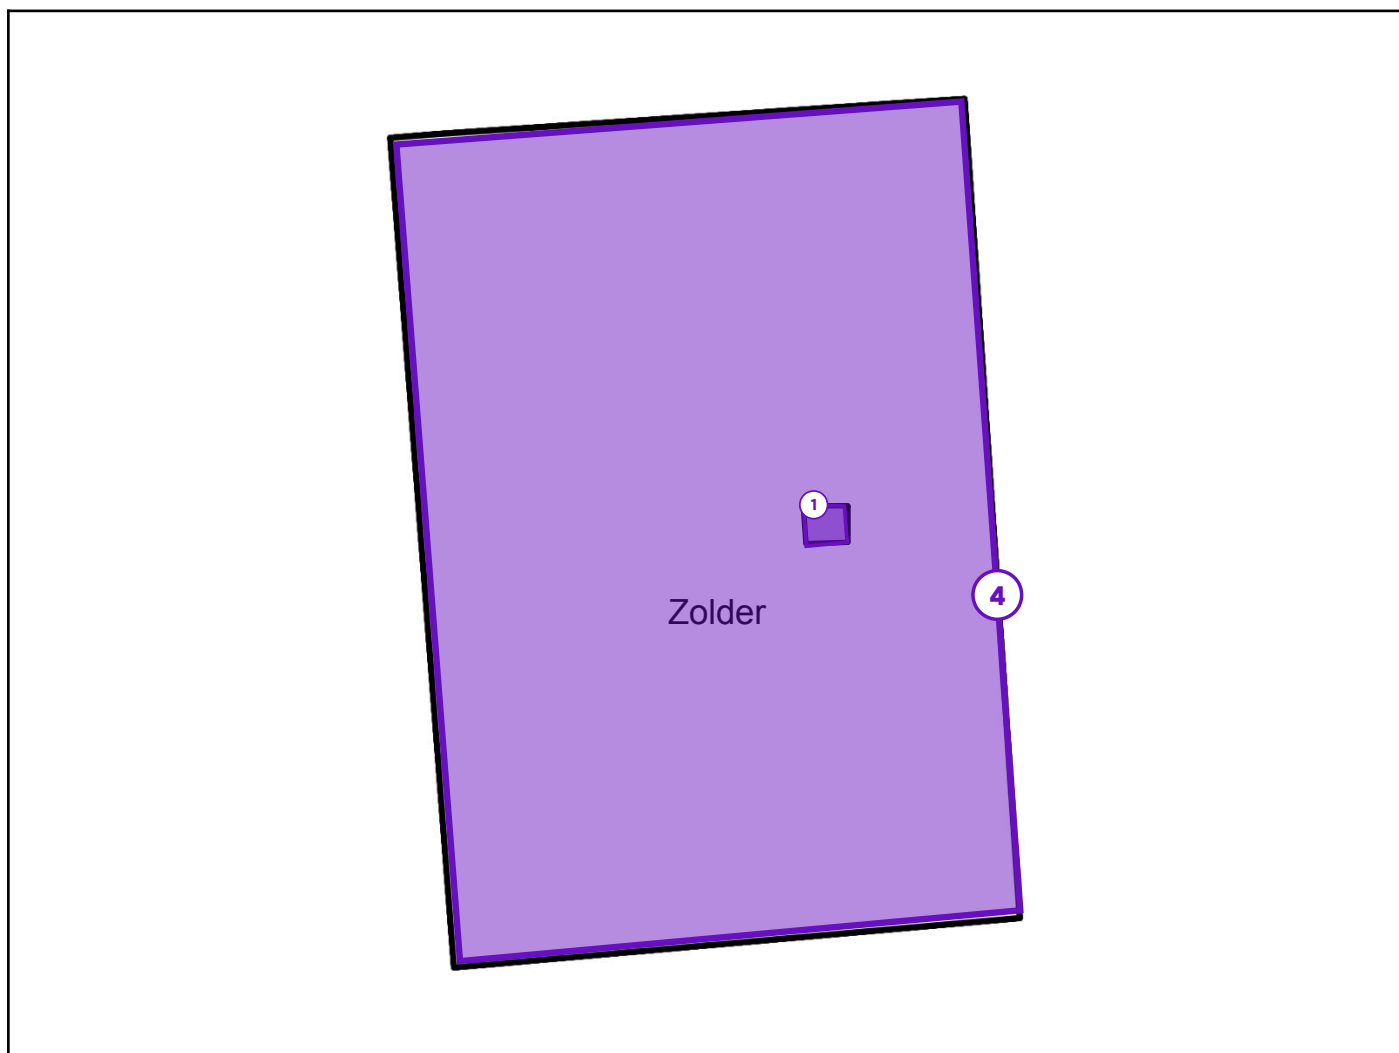
## Plan 1.4: Zolder; onderdak en schouw

| Beschrijving | Type | Actie |
|---|---|---|
| 4. Onderdak | Advies | - |

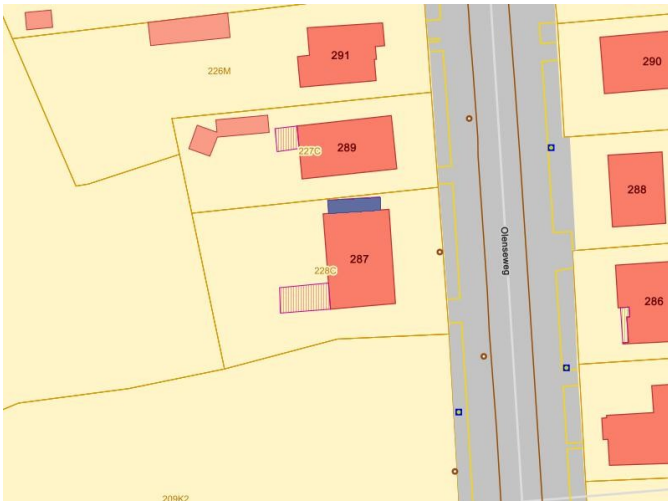
## Zone 2: Afdak

- 0 Asbestmaterialen
- 0 Beperkingen
- 0 Uitsluitingen
- 0 Roerende goederen
- 0 Puin, steenslag, (water)bodem
- 1 **Advies**
- 0 Geen asbest

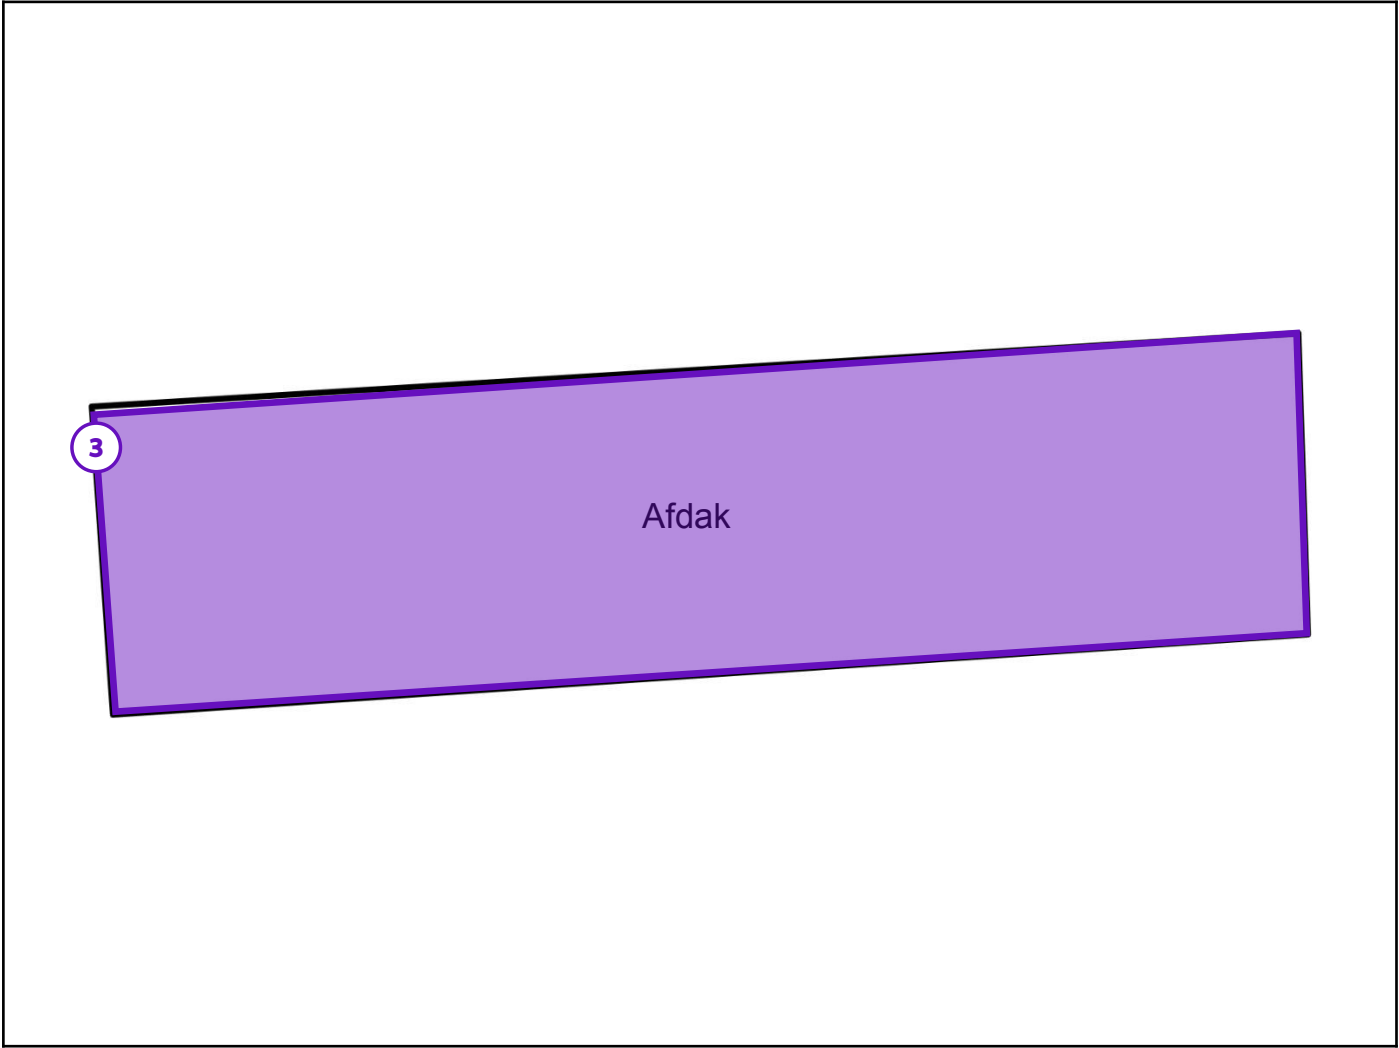
# Plan 2.1: Afdak

| Beschrijving | Type | Actie |
|---|---|---|
| 3. Afdak | Advies | - |

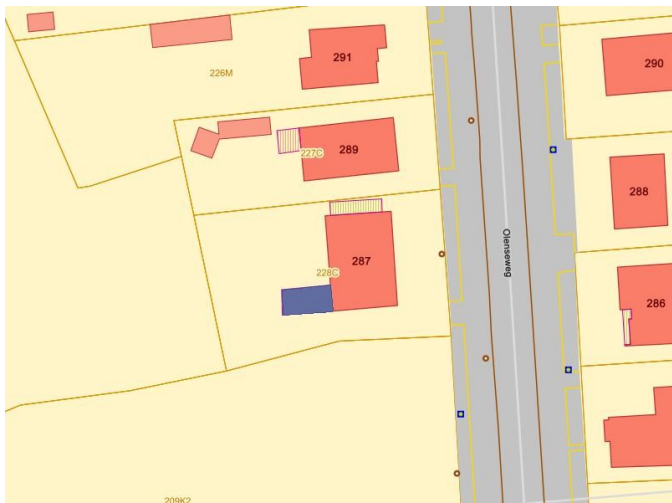
## Zone 3: Ingezonken garagetoegang

- 0 Asbestmaterialen
- 0 Beperkingen
- 0 Uitsluitingen
- 0 Roerende goederen
- 0 Puin, steenslag, (water)bodem
- 1 **Advies**
- 0 Geen asbest
