# Asbestinventarisatetest

Ezaart 104, 2400 Mol

Attestnummer : 20251112-000200.000

**Niet-asbestveilig**

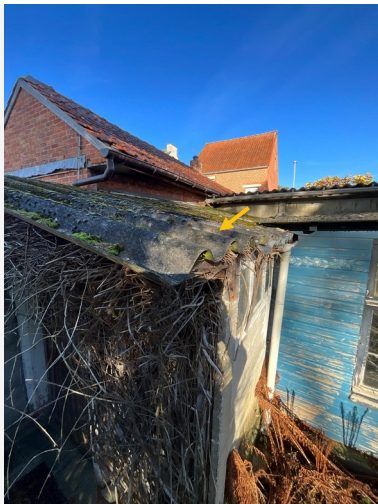
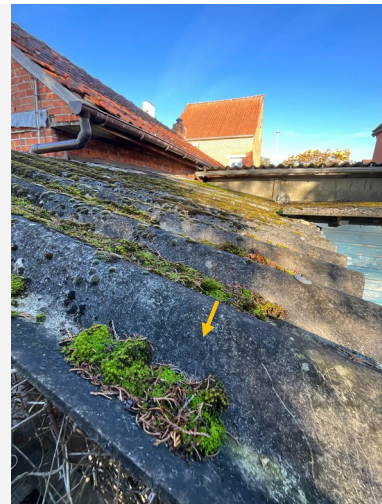
| Opmerking | De golfplaten zijn visueel vastgesteld. Het is aangewezen om bijkomend onderzoek uit te voeren bij renovatiewerken. De vermelde oppervlaktes, diktes en volumes betreffen een beredeneerde schatting. Er worden geen rechten verleend aan deze oppervlaktes/diktes/volumes. |

- Eenvoudige handelingen: mag via doe-het-zelf of door werknemer(s) met opleidingsattest eenvoudige handelingen  
EH via doe-het zelf Standaard dragen van de nodige wegwerp beschermingsmiddelen FFP 3 masker , handschoenen en tyvec CAT III type 5-6 , afwasbaar schoeisel Indien mogelijk de ondervloer afdekken , golfplaten voorzichtig verwijderen, extra fixeren, niet breken , niet gooien, onmiddellijk dubbel verpakken , luchtdicht afsluiten of voorzichtig in container met asbest bag plaatsen. Voldoende benevelen/bevochtigen tijdens de duur van de werken. Indien golfplaten in slechte staat zijn en kans bestaat op breken : Eenvoudige handeling opgeleid personeel , alle werknemer(s) moeten wel beschikken over een opleidingsattest eenvoudige handelingen 8u Voor hechtgebonden toepassingen: Bij verwijdering door doe-het-zelf moet men

Mag en wil uzelf verwijderen: Zorg er dan voor dat: -u zich vooraf goed informeert op [www.asbestinfo.be](http://www.asbestinfo.be) -u zich beschermt met een FFP3 mondmasker, wegwerphandschoenen, wegwerpoverall Cat III type 5-6, afspoelbaar schoeisel -er geen minderjarigen of derden aanwezig zijn -u beschikt over PE-folie en zakken om loskomende deeltjes en het afval op te vangen en te verpakken -u beschikt over een vernevelaar (water) of fixeermiddel om het abestmateriaal te bevochtigen tijdens de volledige duur van de werken -u weet hoe u asbestmateriaal veilig kan demonteren zonder stof of breuken -u beschikt over natte doeken om eventuele resten en stof weg te nemen

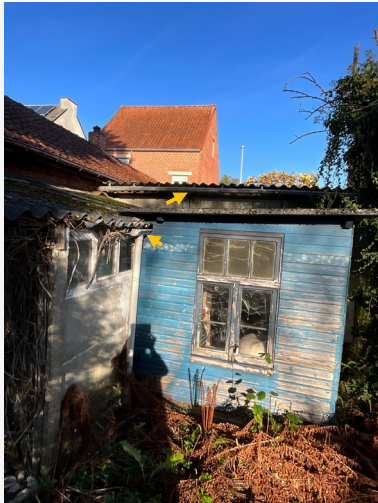
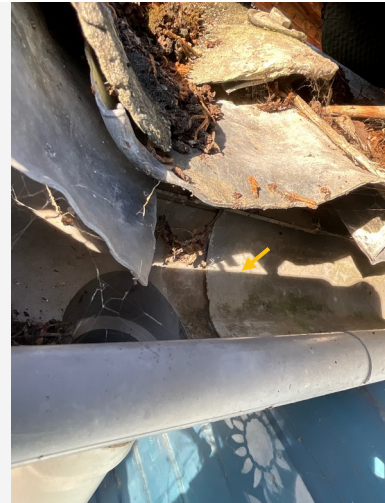
| Opmerking | De platen zijn visueel vastgesteld. Het is aangewezen om bijkomend onderzoek uit te voeren bij renovatiewerken. De vermelde oppervlaktes, diktes en volumes betreffen een beredeneerde schatting. Er worden geen rechten verleend aan deze oppervlaktes/diktes/volumes. |

Voor verwijdering het slib extra bevochtigen of fixeren om stof te voorkomen , niet breken om stof te beperken .

- u beschikt over een vernevelaar (water) of fixeermiddel om het abestmateriaal te bevochtigen tijdens de volledige duur van de werken

- Eenvoudige handelingen: mag via doe-het-zelf of door werknemer(s) met opleidingsattest eenvoudige handelingen  
EH via doe-het zelf Standaard dragen van de nodige wegwerp beschermingsmiddelen FFP 3 masker , handschoenen en tyvec CAT III type 5-6 , afwasbaar schoeisel Indien mogelijk de ondervloer afdekken , platen voorzichtig verwijderen, extra fixeren, niet breken , niet gooien, onmiddellijk dubbel verpakken , luchtdicht afsluiten of voorzichtig in container met asbest bag plaatsen. Voldoende benevelen/bevochtigen tijdens de duur van de werken. Indien platen in slechte staat zijn en kans bestaat op breken : Eenvoudige handeling opgeleid personeel , alle werknemer(s) moeten wel beschikken over een opleidingsattest eenvoudige

Mag en wil uzelf verwijderen: Zorg er dan voor dat: -u zich vooraf goed informeert op [www.asbestinfo.be](http://www.asbestinfo.be) -u zich beschermt met een FFP3 mondkap, wegwerphandschoenen, wegwerpoveral Cat III type 5-6, afspoelbaar schoeisel -er geen minderjarigen of derden aanwezig zijn -u beschikt over PE-folie en zakken om loskomende deeltjes en het afval op te vangen en te verpakken -u beschikt over een vernevelaar (water) of fixeermiddel om het abestmateriaal te bevochtigen tijdens de volledige duur van de werken -u weet hoe u asbestmateriaal veilig kan demonteren zonder stof of breuken -u beschikt over natte doeken om eventuele resten en stof weg te nemen

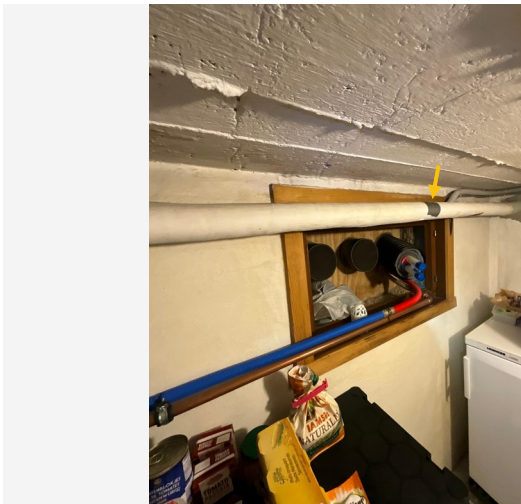
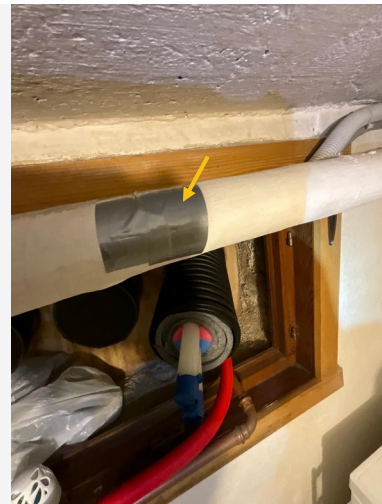
| Opmerking | <p>De vermelde lengtes, omtrekken en diktes betreffen een beredeneerde schatting. Er worden geen rechten verleend aan deze lengtes, omtrekken en diktes. De dikte is een schatting die voorkomt uit de monsterplaatsen en is daarom niet altijd representatief.</p> <p>Er werden mengmonsters genomen volgens de richtlijnen van het inspectieprotocol.</p> <p>Er kunnen bijkomende stalen genomen worden om bepaalde zones uit te sluiten.</p> |

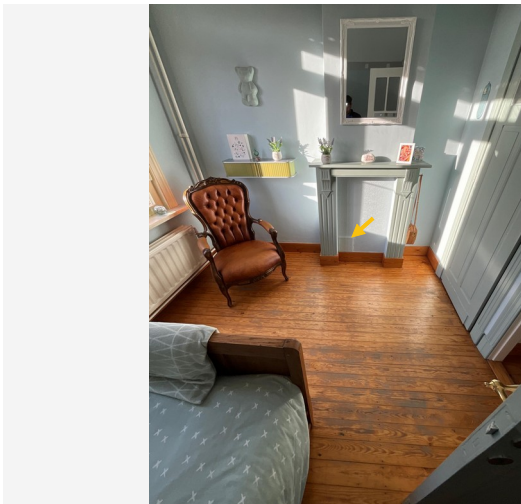
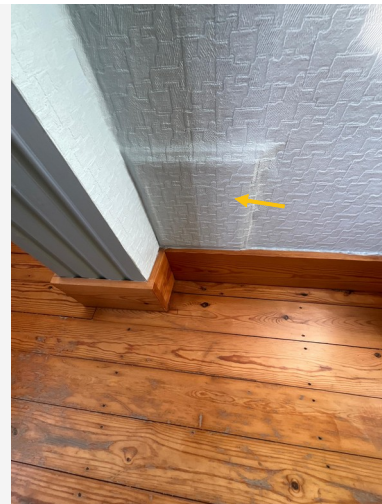
| Opmerking | De vermelde oppervlaktes, diktes, gewichten en volumes betreffen een beredeneerde schatting. Er worden geen rechten verleend aan deze oppervlaktes/diktes/volumes. |

- Eenvoudige handelingen: mag via doe-het-zelf of door werknemer(s) met opleidingsattest eenvoudige handelingen  
Het roetluikje kan voorzichtig uitgeschoven of losgebeiteld worden , extra bevochtigen om stof te voorkomen

Roetluik opening (houder - kader) Standaard dragen van de nodige wegwerp beschermingsmiddelen FFP 3 masker , handschoenen en tyvec CAT III type 5-6 , afwasbaar schoeisel Extra bevochtigen van de

Mag en wil uzelf verwijderen: Zorg er dan voor dat: -u zich vooraf goed informeert op [www.asbestinfo.be](http://www.asbestinfo.be) -u zich beschermt met een FFP3 mondmasker, wegwerphandschoenen, wegwerpoveral Cat III type 5-6, afspoelbaar schoeisel -er geen minderjarigen of derden aanwezig zijn -u beschikt over PE-folie en zakken om loskomende deeltjes en het afval op te vangen en te verpakken -u beschikt over een vernevelaar (water) of fixeermiddel om het abestmateriaal te bevochtigen tijdens de volledige duur van de werken -u weet hoe u asbestmateriaal veilig kan demonteren zonder stof of breuken -u beschikt over natte doeken om eventuele resten en stof weg te nemen

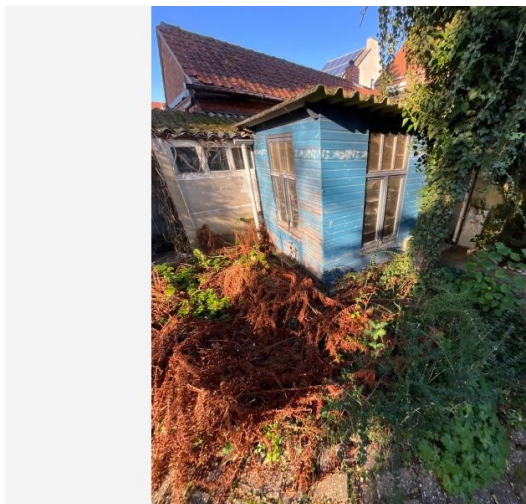
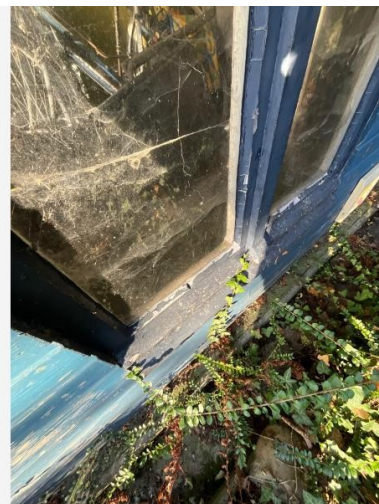
| Opmerking | Notitie hoeveelheden betreft +/- 11 lm Het gewicht en lm is een berekende schatting. Er worden geen rechten verleend aan deze oppervlaktes. De dikte is een schatting die voorkomt uit de monsterplaatsen en is daarom niet altijd representatief. |

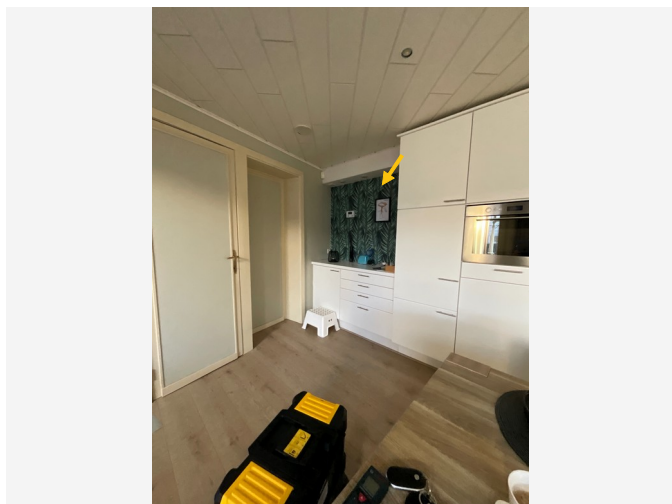
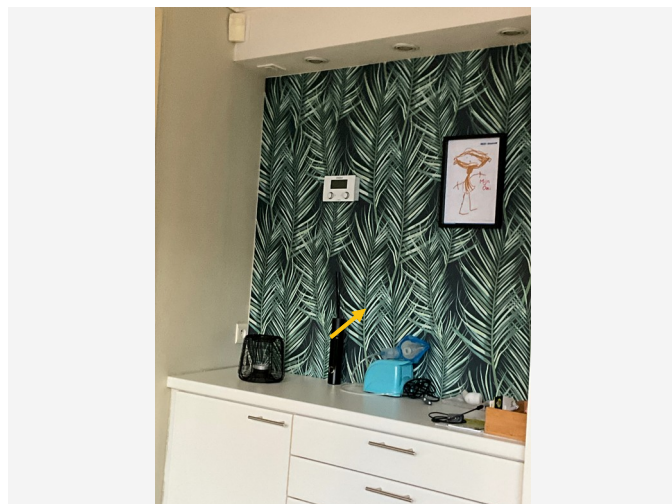
| Basis voor advies | Beoordeling op basis van expertise met een vaststelling door de asbestdeskundige. |

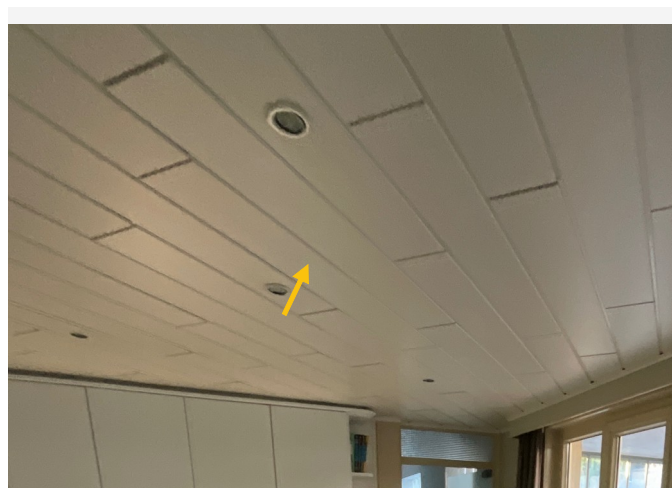
Alle plafonds zijn afgewerkt met valse plafonds in plaatmateriaal. Het is niet duidelijk of er pleisterwerk of ander verdacht asbestmateriaal aanwezig is achter / op deze valse plafonds, het is aangewezen om bijkomend onderzoek uit te voeren bij werken. Het plafond bestaat uit .....Zonder destructieve handeling is het niet mogelijk om na te gaan of er asbesthoudende materialen aanwezig zijn achter de plafond afwerking. Als bij sloop of renovatie blijkt dat er achter deze plafonds nog pleisterwerk of asbest verdachte toepassingen aanwezig zijn, moet dit bemonsterd worden.

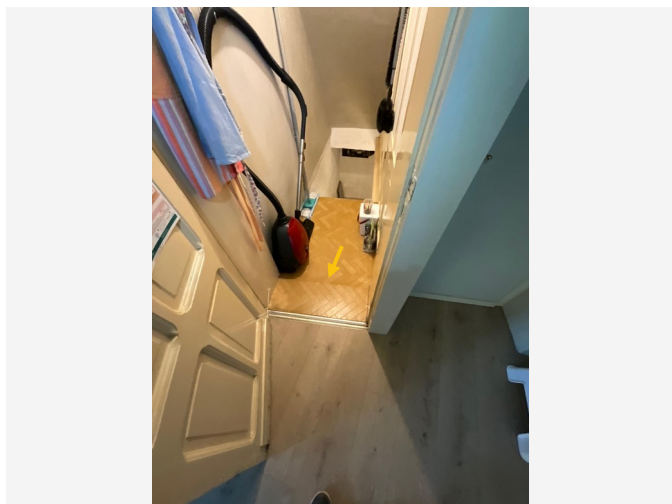
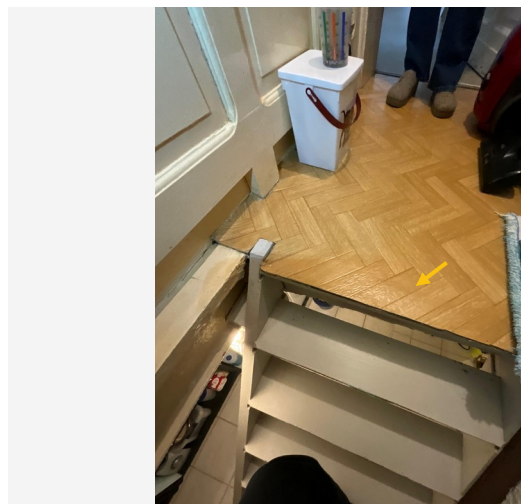
Volgens expertise kunnen we deze vinyl als niet asbest verdacht beschouwen (soepel en flexibel van structuur.) (onderkant met jute/koord) Het is niet gekend wat eronder bevindt extra controle aangewezen bij vloer werken.

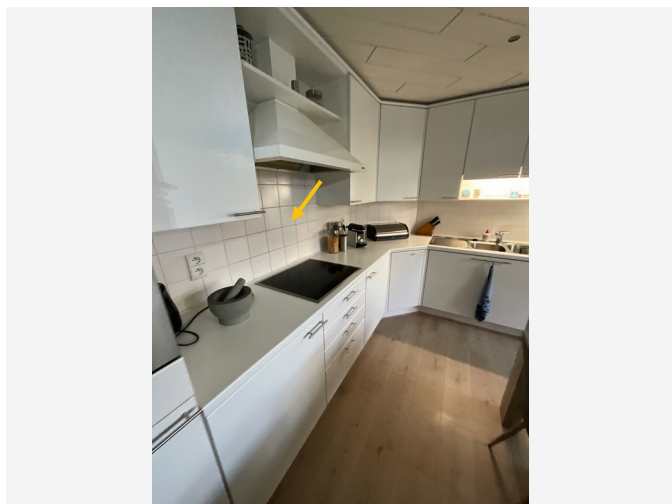
In het inspectieprotocol is een monsternamen van tegellijm verplicht om dit te identificeren als niet-asbesthoudend. Er waren geen facturen ter beschikking die bevestigen dat de tegels na 2001 waren geplaatst. Er waren geen bestaande beschadigingen aan de wandtegels om de lijm voldoende te kunnen inspecteren. Om dit af te toetsen is het aangewezen om bij eventuele renovatiewerken aan de tegels verder onderzoek/staalname te laten uitvoeren ter controle.

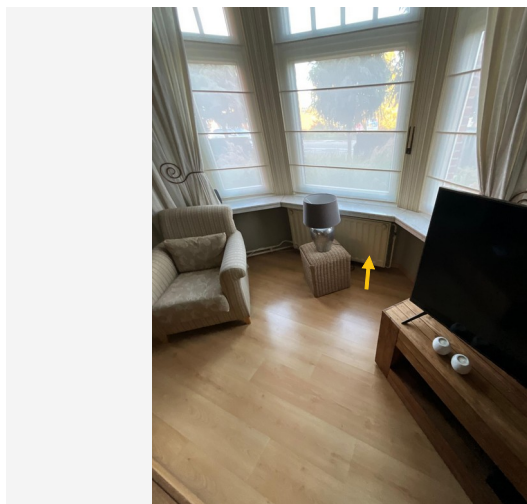
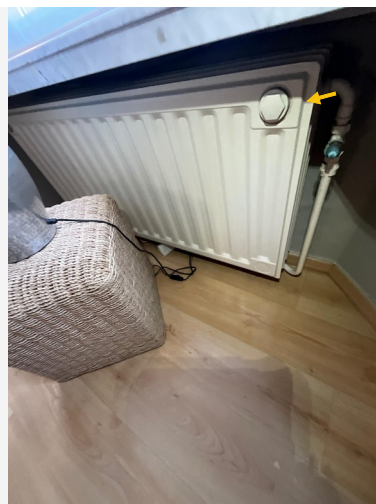
Mogelijks bevinden er zich tussen de flenzen asbesthoudende pakkingen. Een monsternamen om dit uit te sluiten wordt verhinderd om destructieve handelingen aan een installatie in gebruik te vermijden.

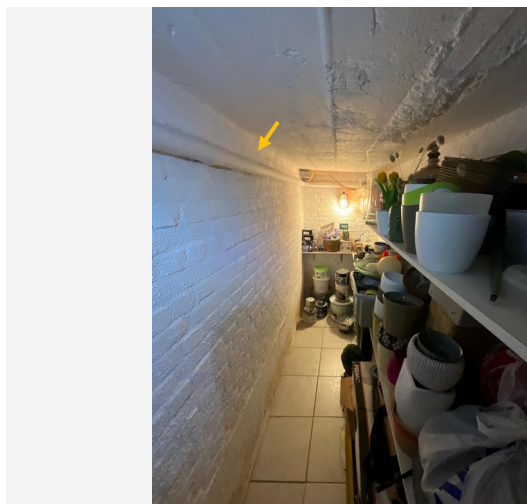
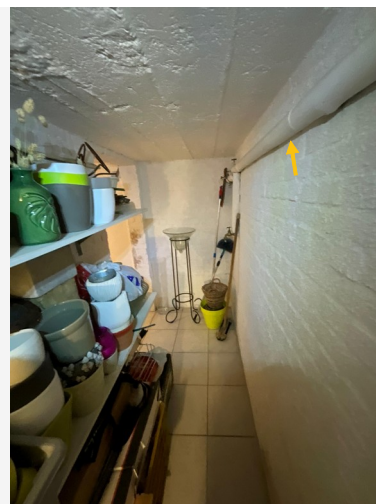
De thermische isolatie bestaat uit textiel (doek), en glaswol. Asbestvezels werden verwerkt in de pleisterlaag.

Er is geen pleisterlaag aanwezig, de isolatie is hierdoor niet verdacht.

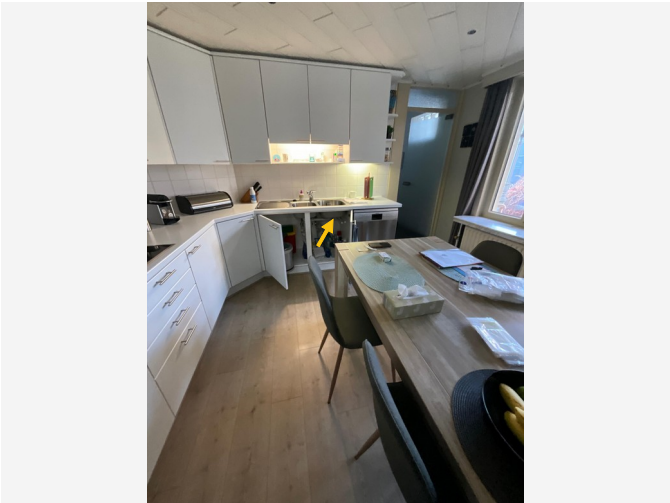
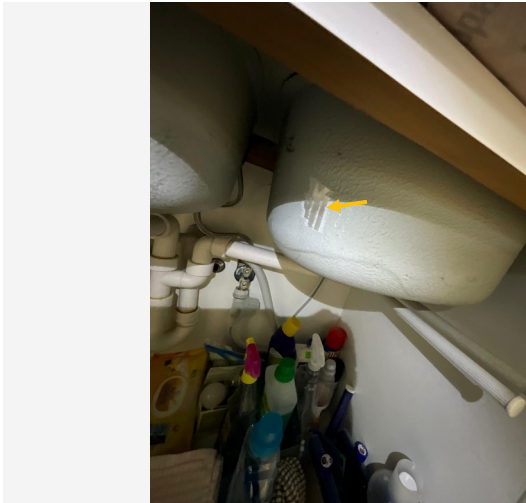
Geen asbest

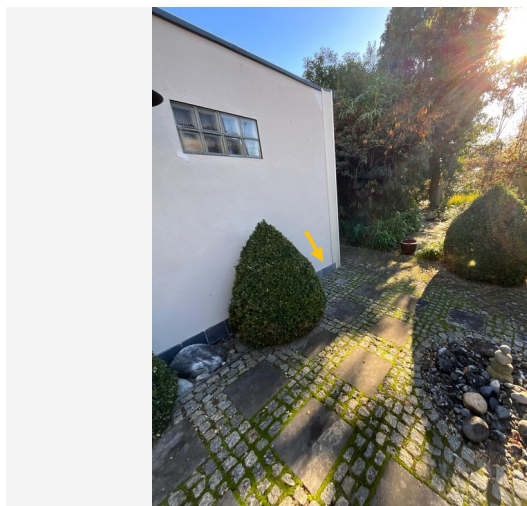
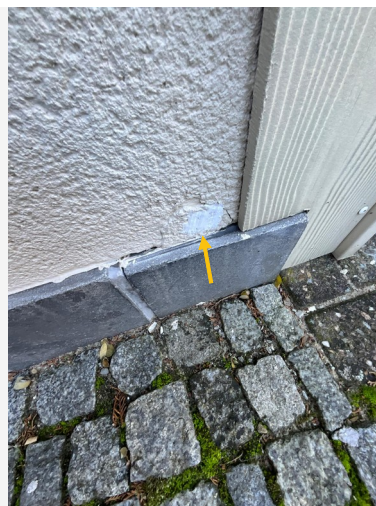
## Fiche 17: Crepi buitentoepassing (met staalname)

Geen asbest

| Opmerking | <p>In het inspectieprotocol is een monstername van crepi verplicht om dit te identificeren als niet-asbesthoudend.</p> <p>De vermelde oppervlaktes, diktes, gewichten en volumes betreffen een beredeneerde schatting. Er worden geen rechten verleend aan deze oppervlaktes/diktes/volumes.</p> |

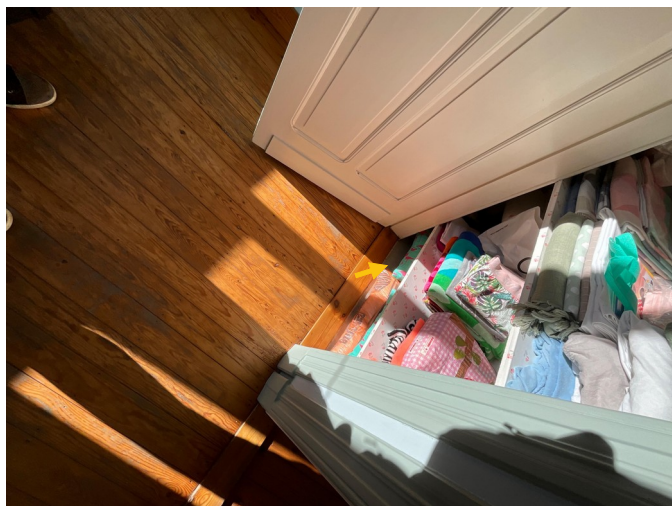
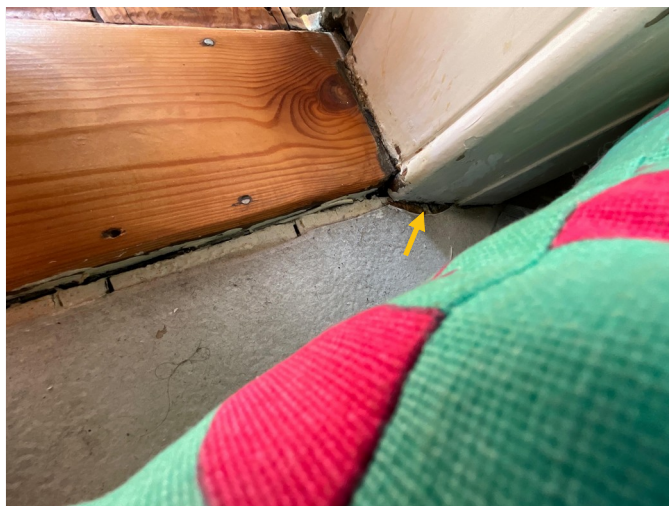
## Fiche 19: Vinylvloer met kartonlaag

Geen asbest

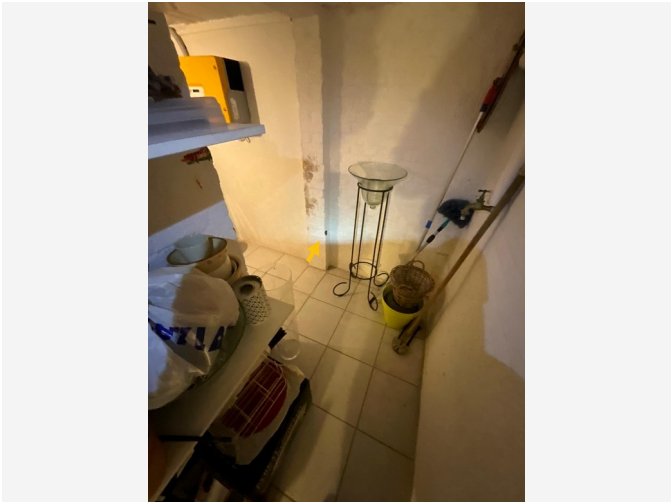
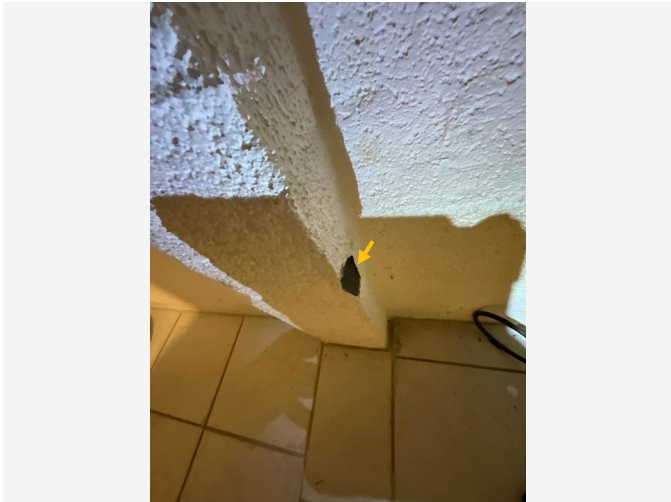
# Fiche 20: Cementering binnentoepassing (met staalname)

Geen asbest

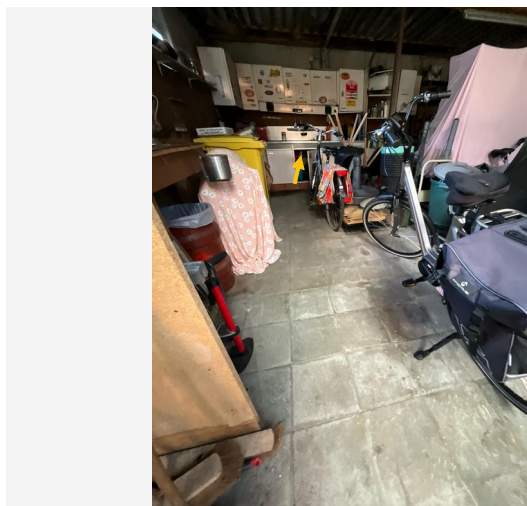
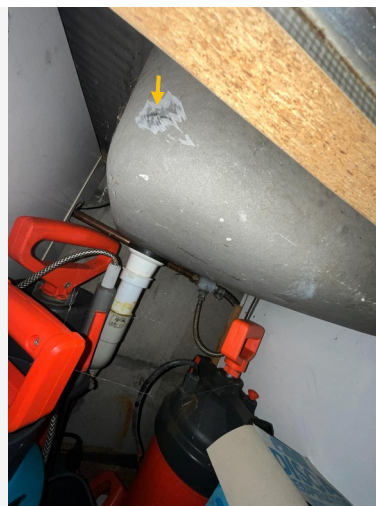
## Fiche 21: Coating spoelbak garage

Geen asbest

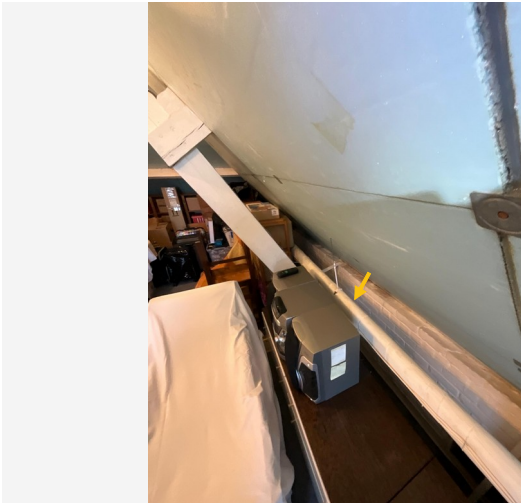
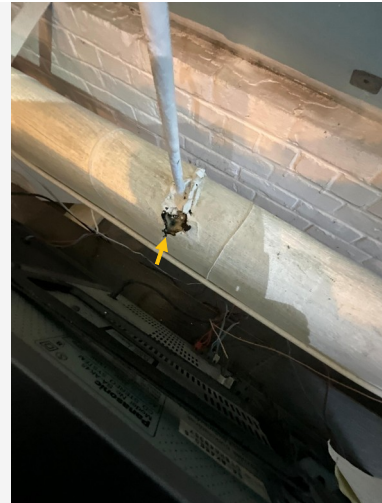
## Fiche 22: Bitumen leidingisolatie.

Geen asbest

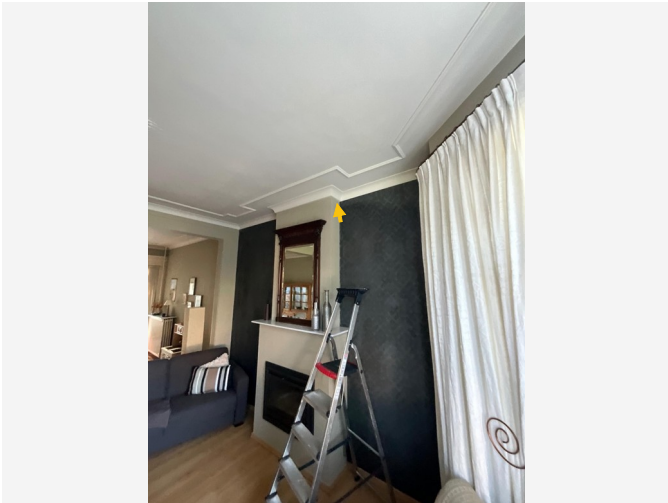
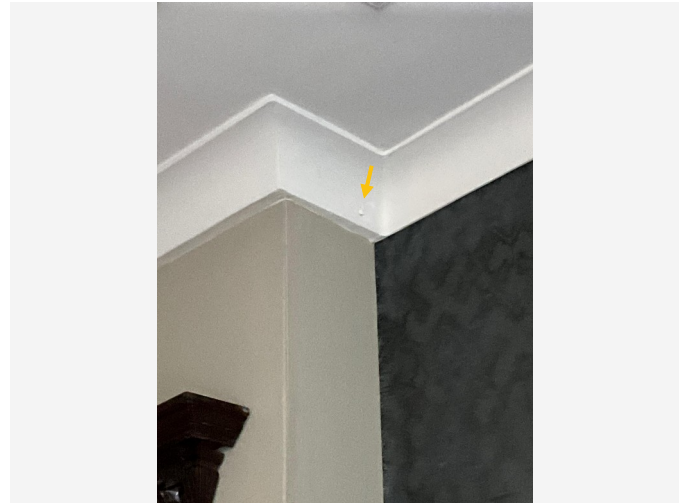
## Fiche 23: Sierlijst

Geen asbest

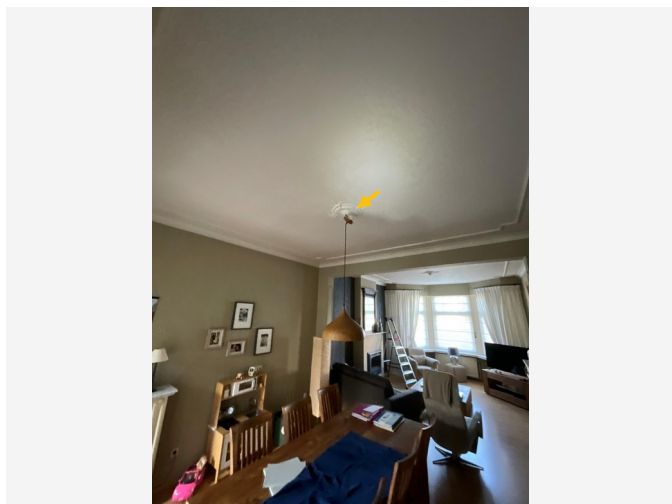
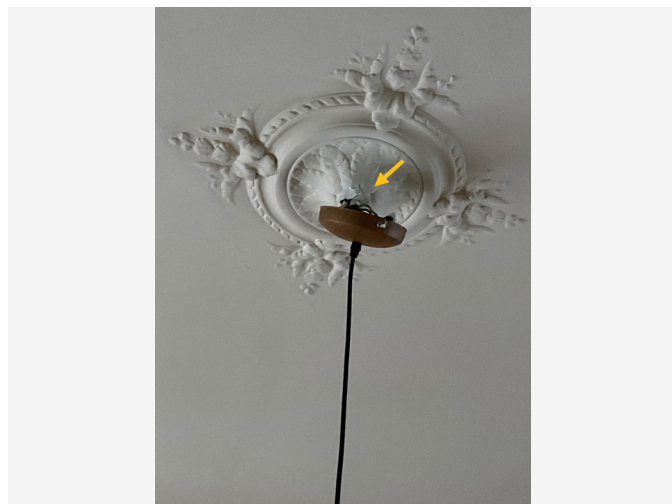
## Fiche 24: Rozetten

Geen asbest

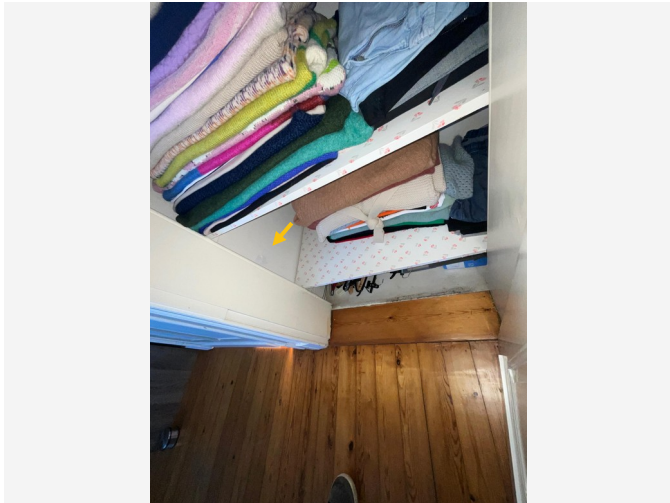
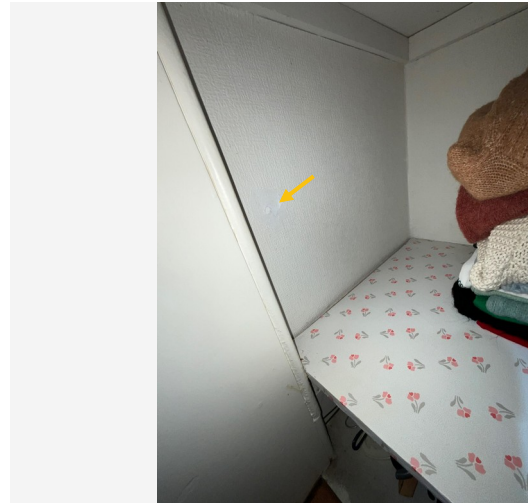
## Fiche 25: Muurpleister

Geen asbest

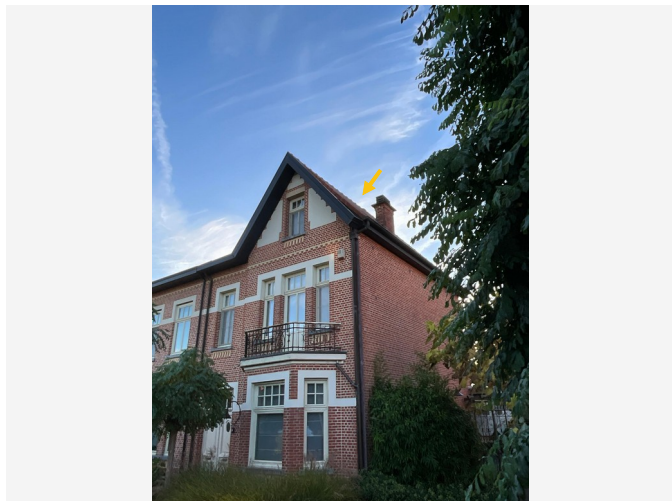
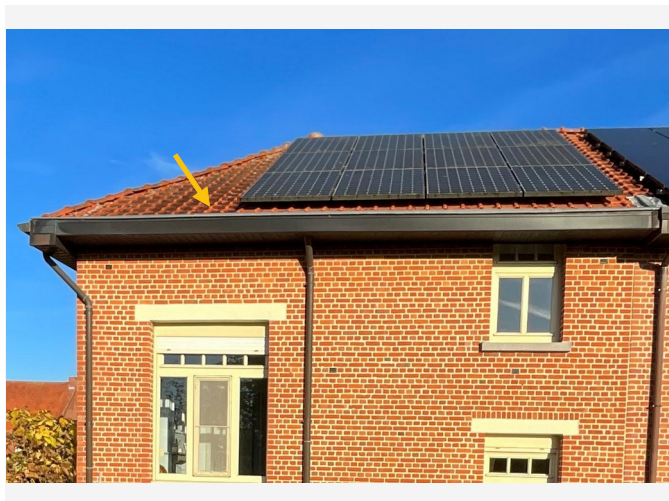
## Fiche 30: Dakconstructie

| Beschrijving | Notitie | Terug te vinden op plannen |
|---|---|---|
| Fiche 30: Dakconstructie | De dakconstructie werd gecontroleerd. Er is geen asbestverdacht materiaal aanwezig. | - |
