# Asbestinventarisatetest

Hagelbos 8, 2440 Geel

Attestnummer : 20251205-000285.000

**Niet-asbestveilig**

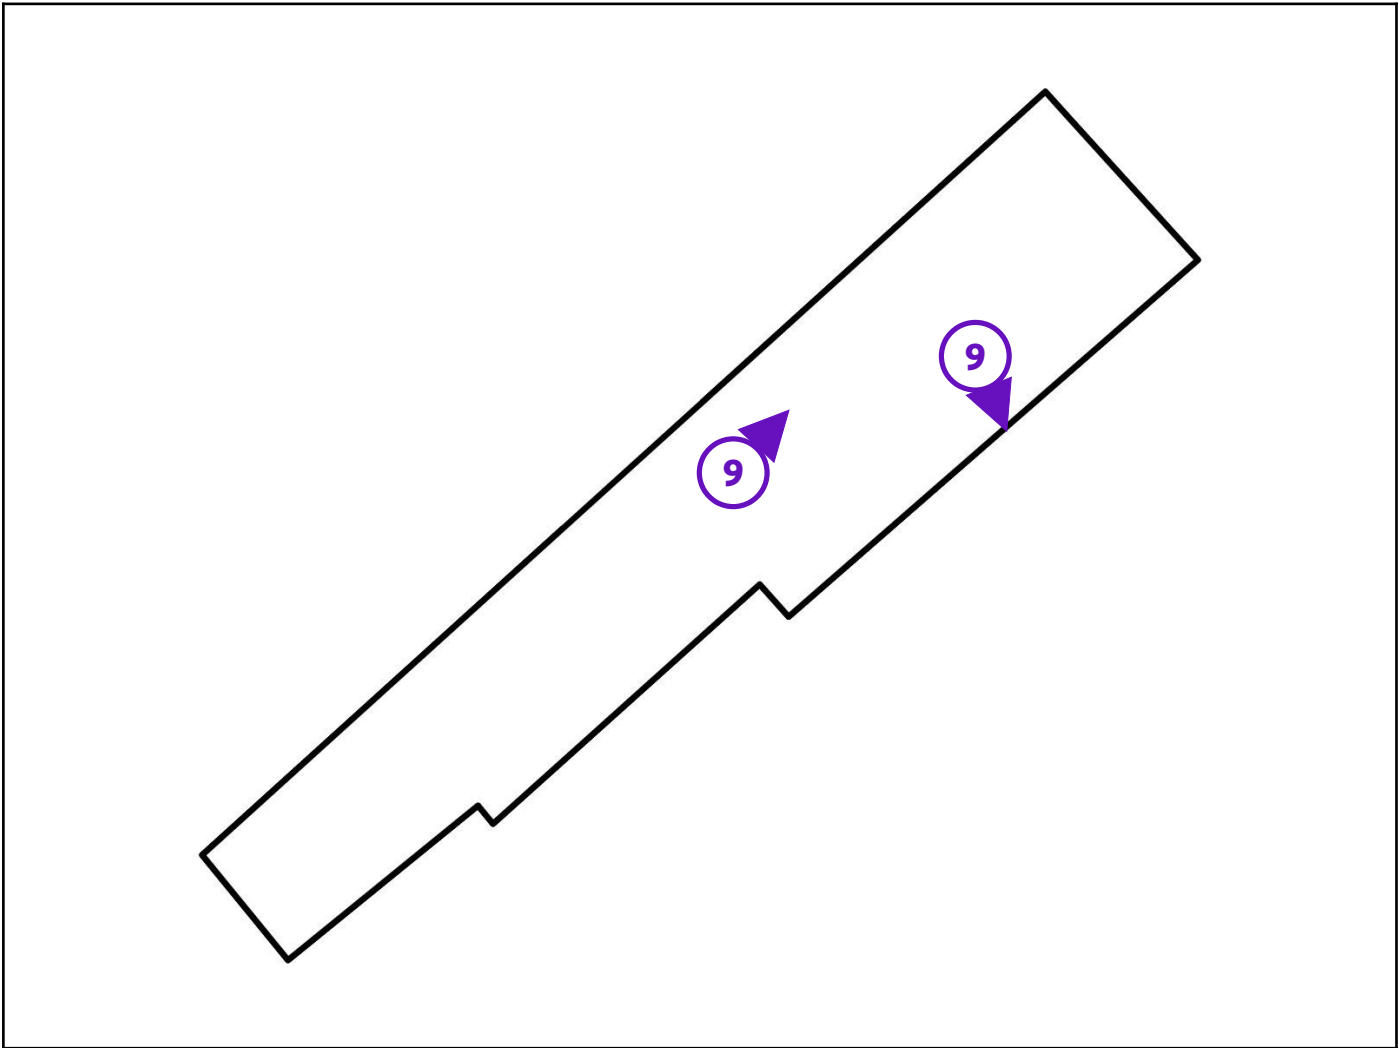
# Plan 1.3: Woning plan

| Beschrijving | Type | Actie |
|---|---|---|
| 9. Schouw op het dak (beperkingsfiche) | Beperking | - |

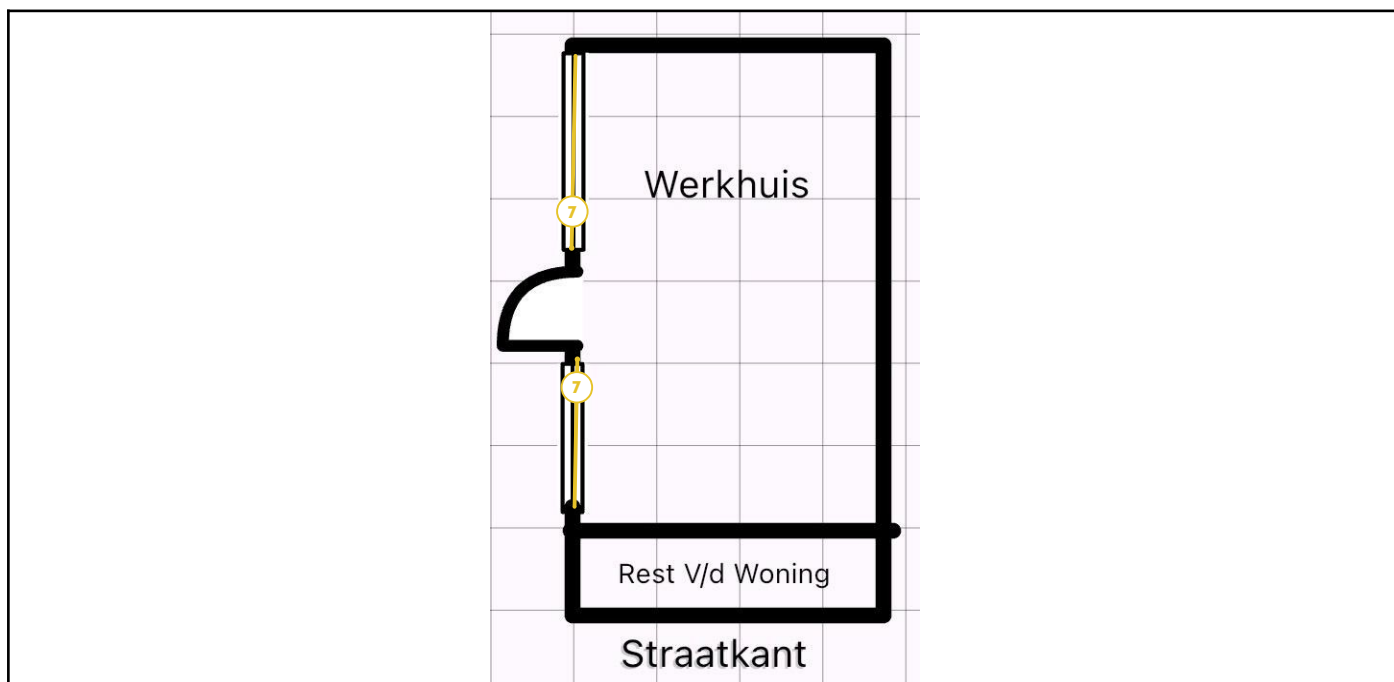
## Plan 1.10: Werkhuis

| Beschrijving | Type | Actie |
|---|---|---|
| 7. Kit kozijn-raam (visueel vastgesteld) houten raam | Asbestmateriaal | Zorgvuldig beheren |

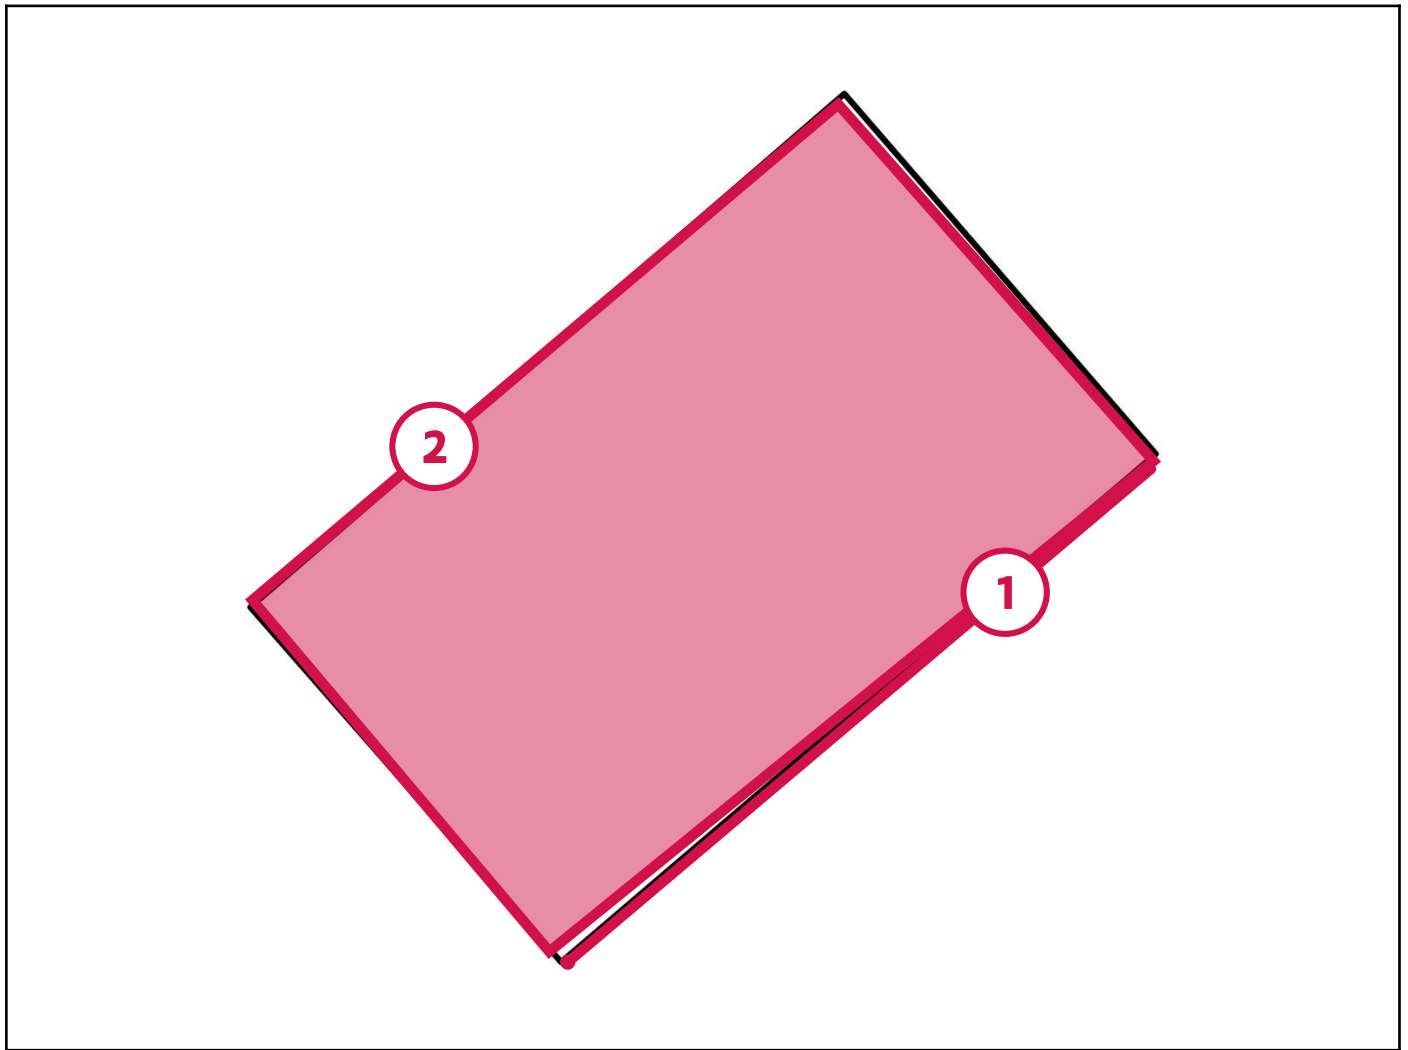
## Plan 3.1: Garage plan

| Beschrijving | Type | Actie |
|---|---|---|
| 2. Golfplaten visueel vastgesteld (zonder staal) | Asbestmateriaal | Dringend verwijderen |

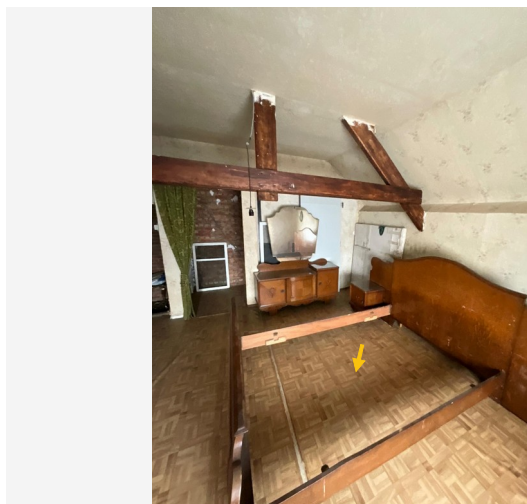
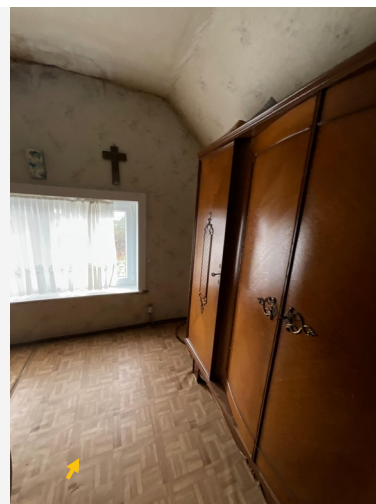
| Basis voor advies | De asbestdeskundige beoordeelt het materiaal als niet-asbestverdacht. |

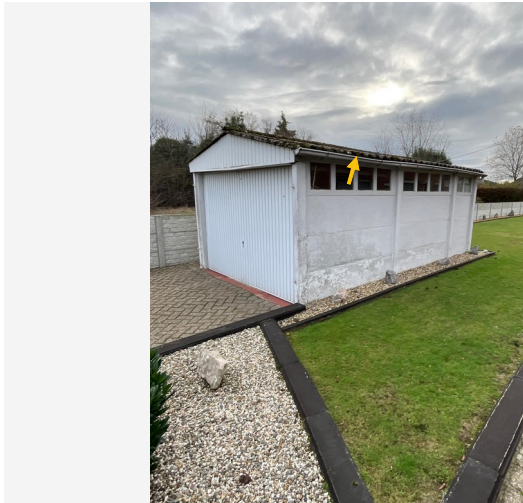
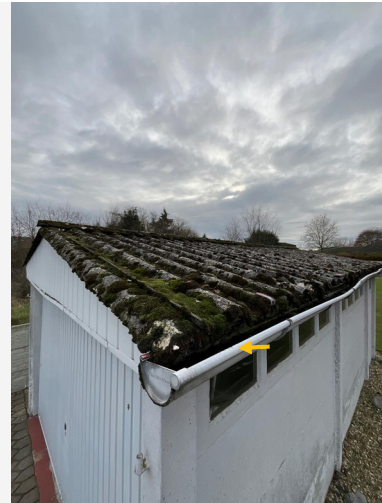
| Basis voor advies | Beoordeling op basis van expertise, zonder een vaststelling door de asbestdeskundige. |

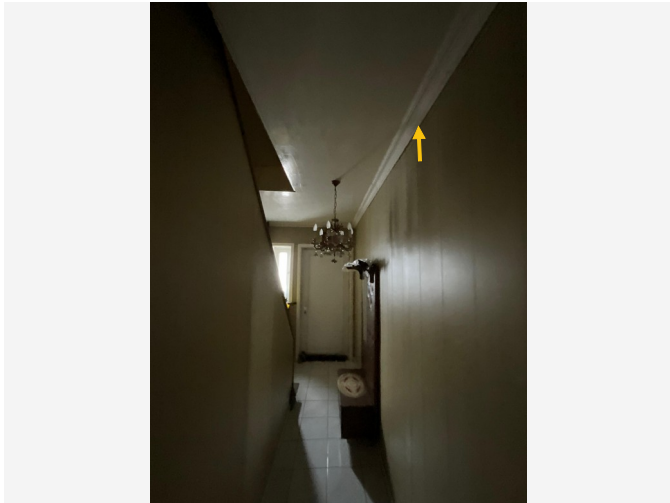
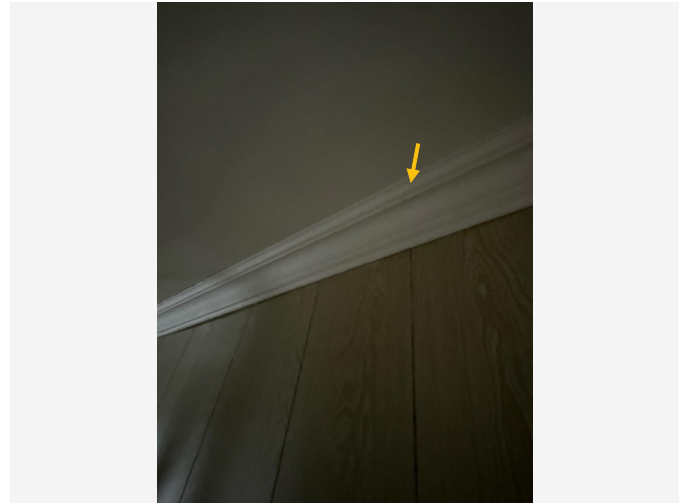
| Basis voor advies | De asbestdeskundige beoordeelt het materiaal als niet-asbestverdacht. |

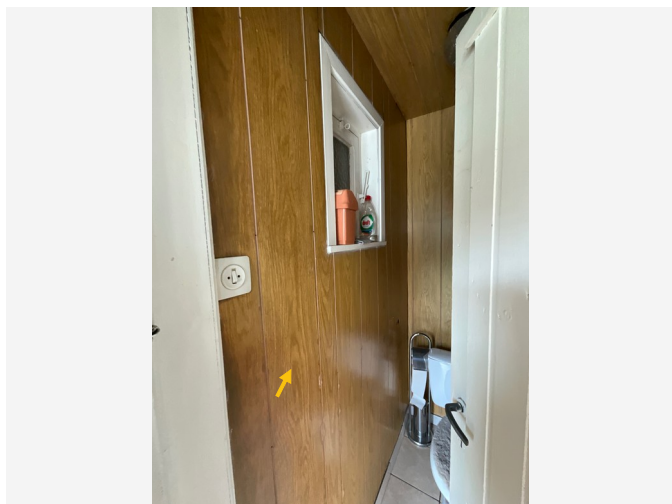
Situeringsfoto

| Basis voor advies | Beoordeling op basis van expertise met een vaststelling door de asbestdeskundige. |

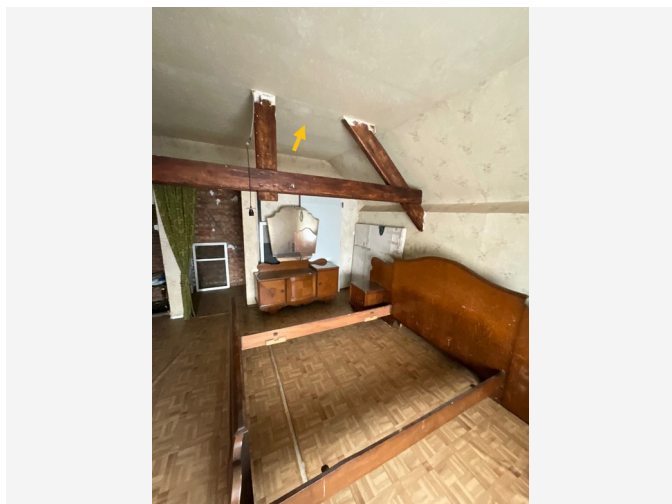
Situeringsfoto

| Basis voor advies | Beoordeling op basis van expertise met een vaststelling door de asbestdeskundige. |

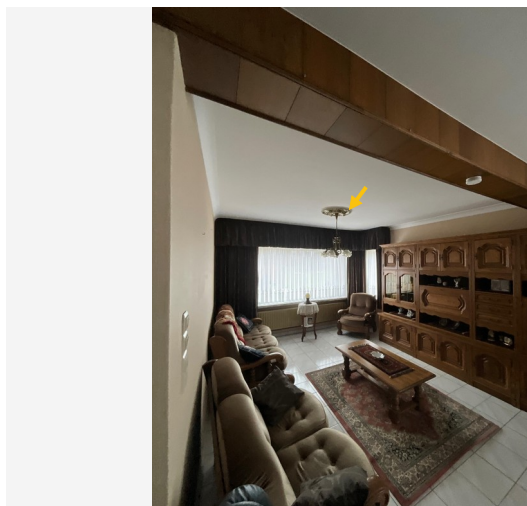
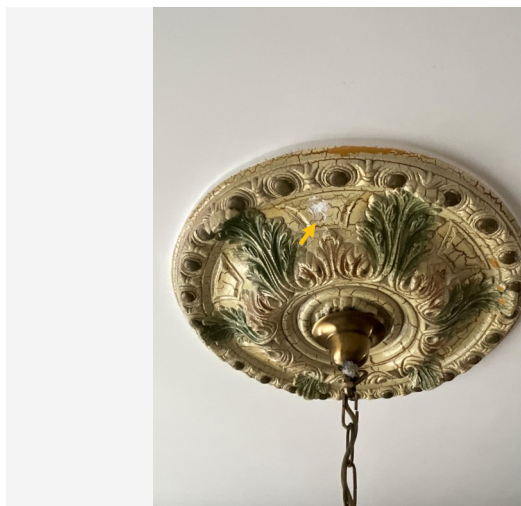
Geen asbest

## Conclusie
