# Asbestinventarisatetest

Keizer Karellaan 25, 1982 Zemst

Attestnummer : 20251114-000140.001

Uitgegeven op : 19.11.2025

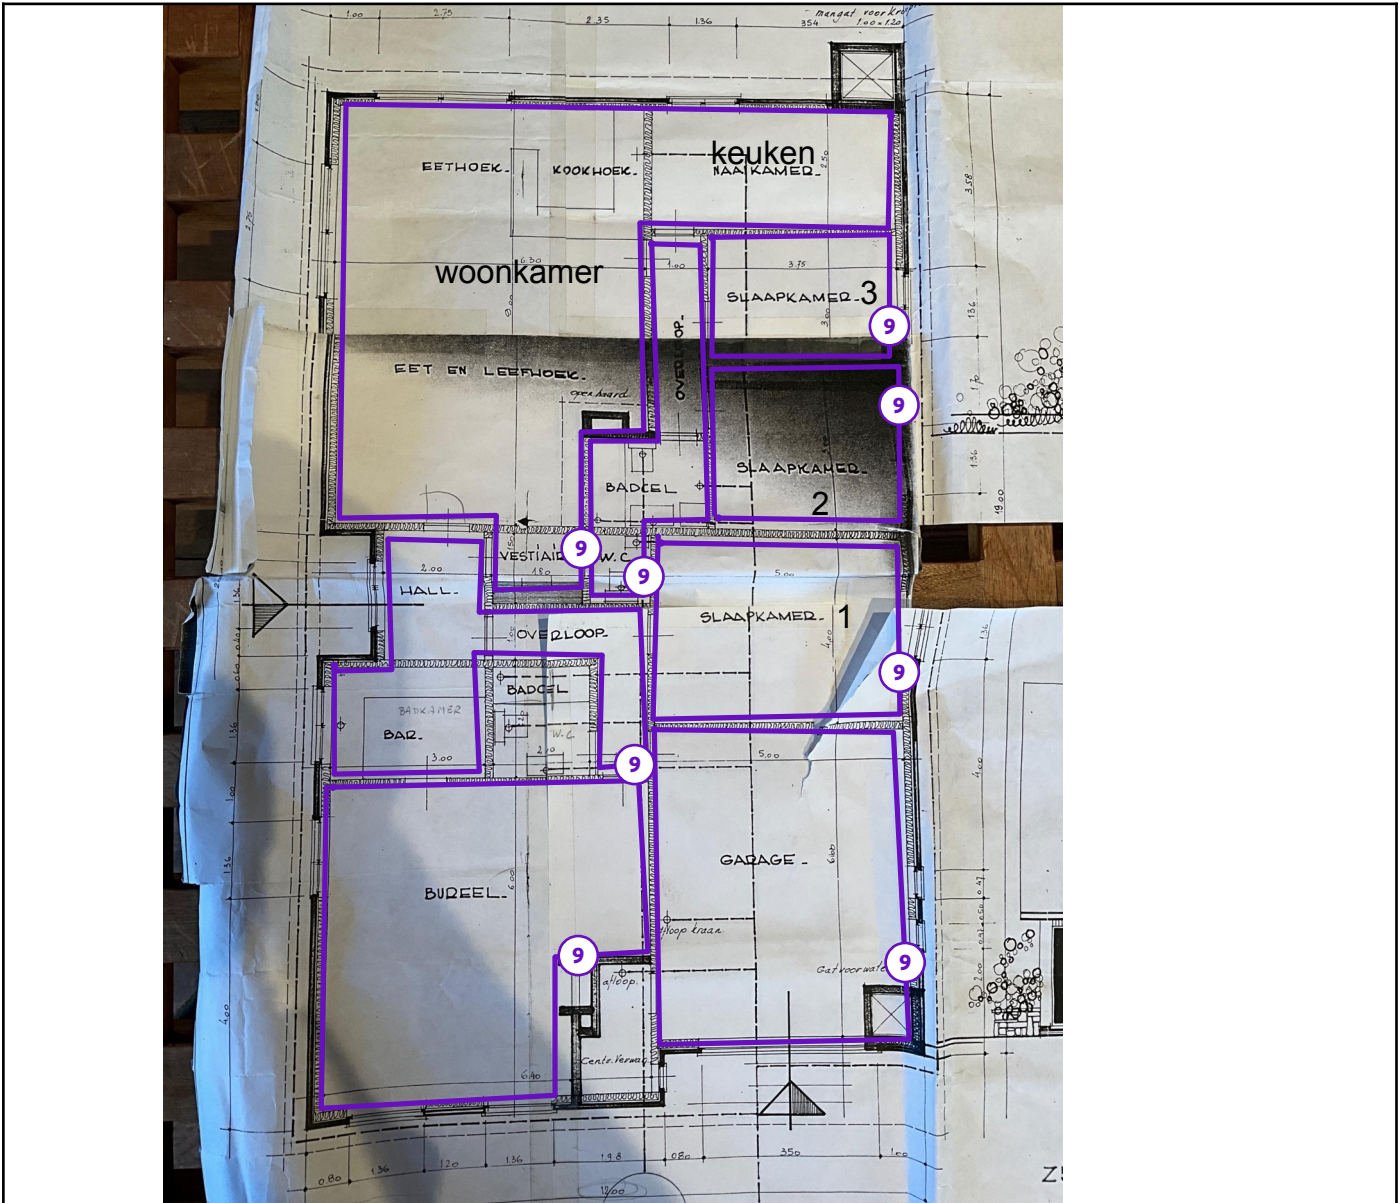
# Plan 1.3: Gelijkvloers

Overall valse plafonds in hout en of gipskarton  
Mogelijks pleisterwerk aanwezig achter de valse wanden en of plafonds

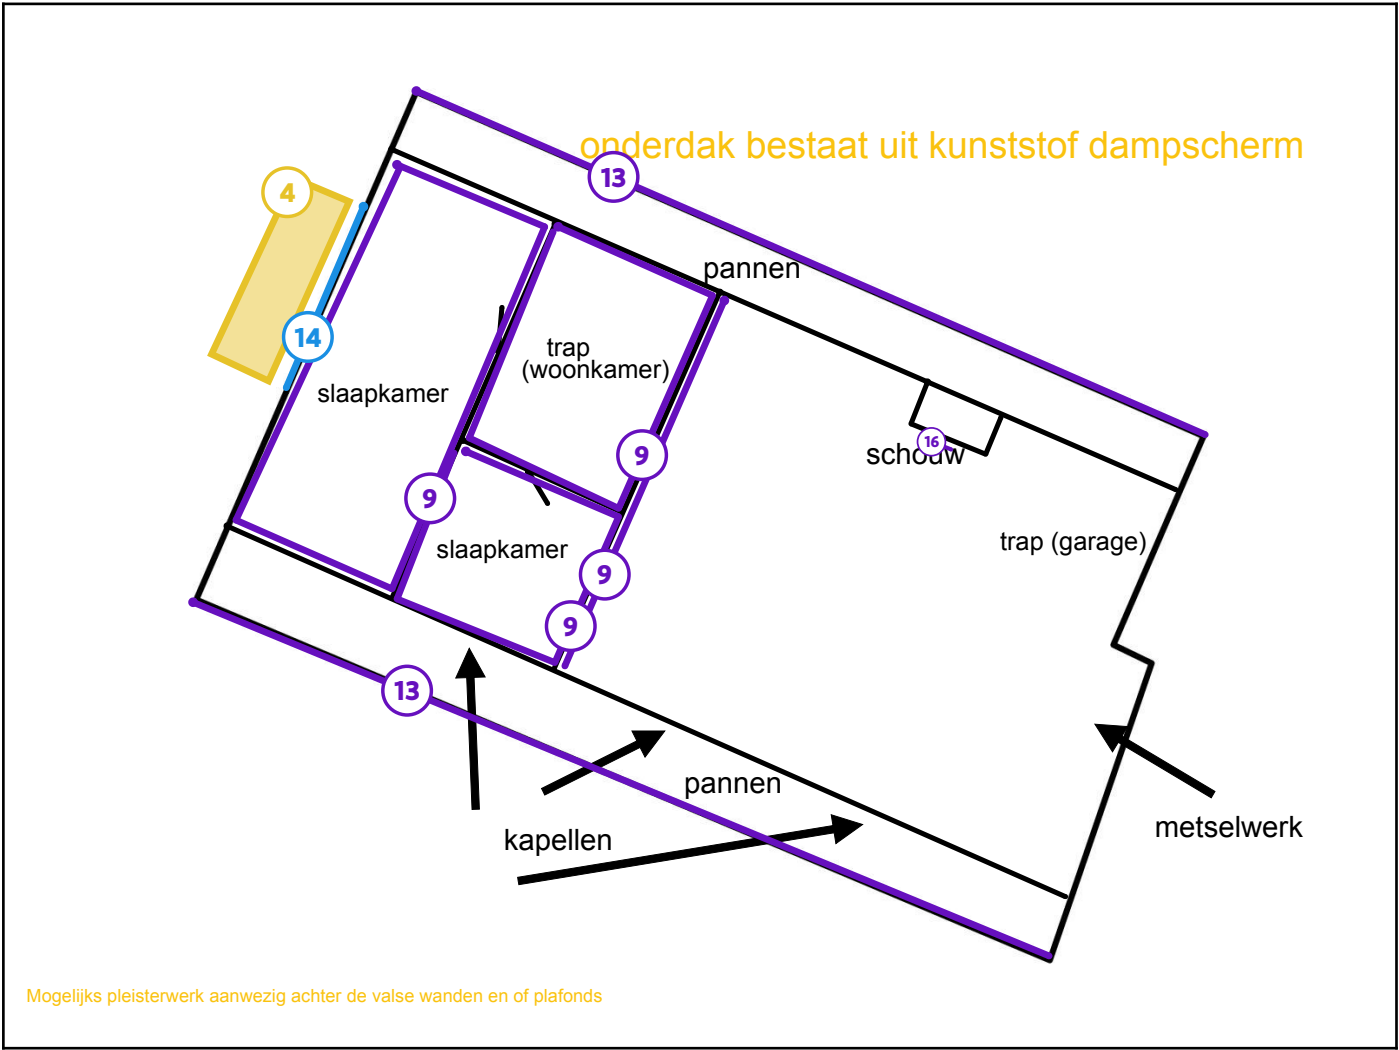
# Plan 1.4: Verdieping/zolder

| Beschrijving | Type | Actie |
|---|---|---|
| 4. Roofing (zonder staalname: kans lekkage) | Asbestmateriaal | Zorgvuldig beheren |
