# Asbestinventarisatetest

Dokter Maurice Timmermanslaan 103/001, 2170 Antwerpen

Attestnummer : **20251218-000427.000**

**Asbestveilig** (maar mogelijk niet asbestvrij)

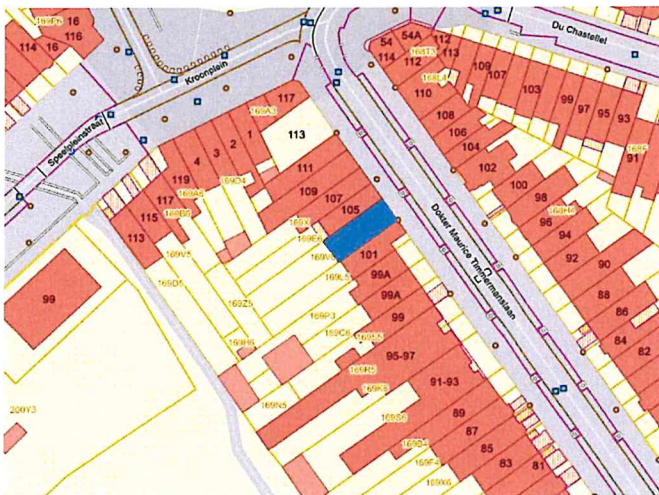
## Zone 1: Hoofdgebouw

Tijdens de inspectie vastgesteld:

- 0 Asbestmaterialen
- 0 Beperkingen
- 0 Uitsluitingen
- 0 Roerende goederen
- 0 Puin, steenslag, (water)bodem
- 0 Adviezen
- 2 Geen asbest**

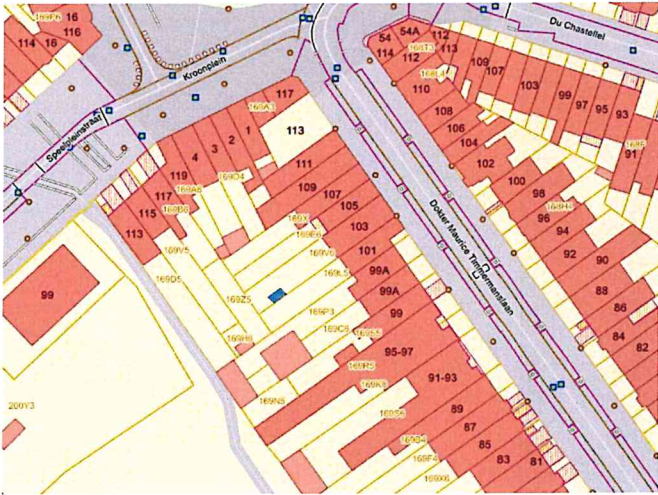
## Zone 2: Constructie

Tijdens de inspectie vastgesteld:

- 0 Asbestmaterialen
- 0 Beperkingen
- 1 Uitsluiting
- 0 Roerende goederen
- 0 Puin, steenslag, (water)bodem
- 0 Adviezen
- 0 Geen asbest
