# Asbestinventarisatetest

Ginderbroek 68/2, 2400 Mol

Attestnummer : 20251021-000050.000

Uitgegeven op : 21.10.2025

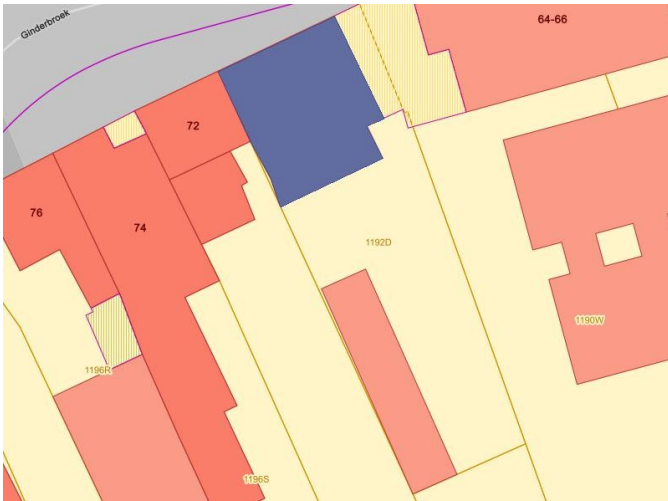
## Zone 1: Hoofdgebouw

- 0 Asbestmaterialen
- 0 Beperkingen
- 0 Uitsluitingen
- 0 Roerende goederen
- 0 Puin, steenslag, (water)bodem
- 1 Advies
- 2 Geen asbest

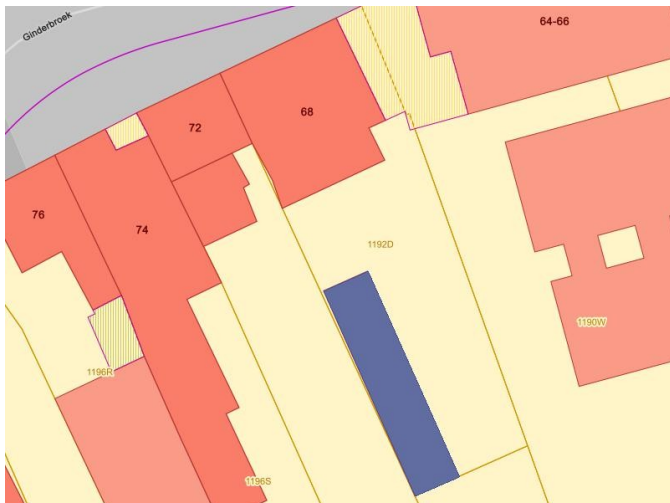
## Zone 2: Bijgebouw

- 0 Asbestmaterialen
- 0 Beperkingen
- 0 Uitsluitingen
- 0 Roerende goederen
- 0 Puin, steenslag, (water)bodem
- 0 Adviezen
- 1 Geen asbest**

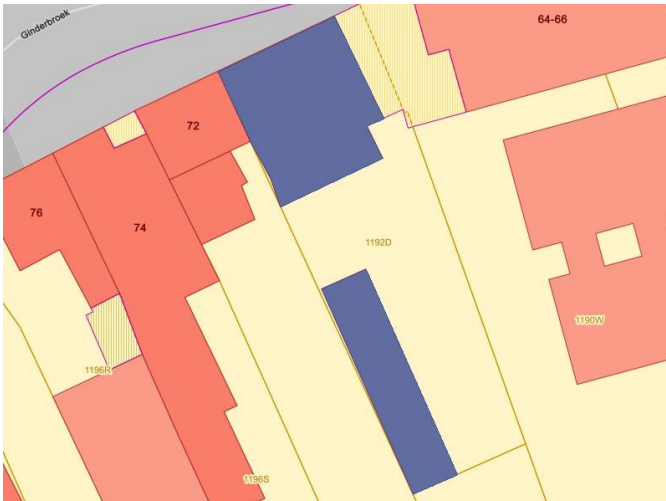
## Zone 3: Overig gebied

- 0 Asbestmaterialen
- 0 Beperkingen
- 0 Roerende goederen
- 0 Puin, steenslag, (water)bodem
- 0 Adviezen
- 0 Geen asbest
