# Asbestinventarisatetest

Brusselsesteenweg 423, 2800 Mechelen

Attestnummer : 20251008-000206.001

Uitgegeven op : 08.10.2025

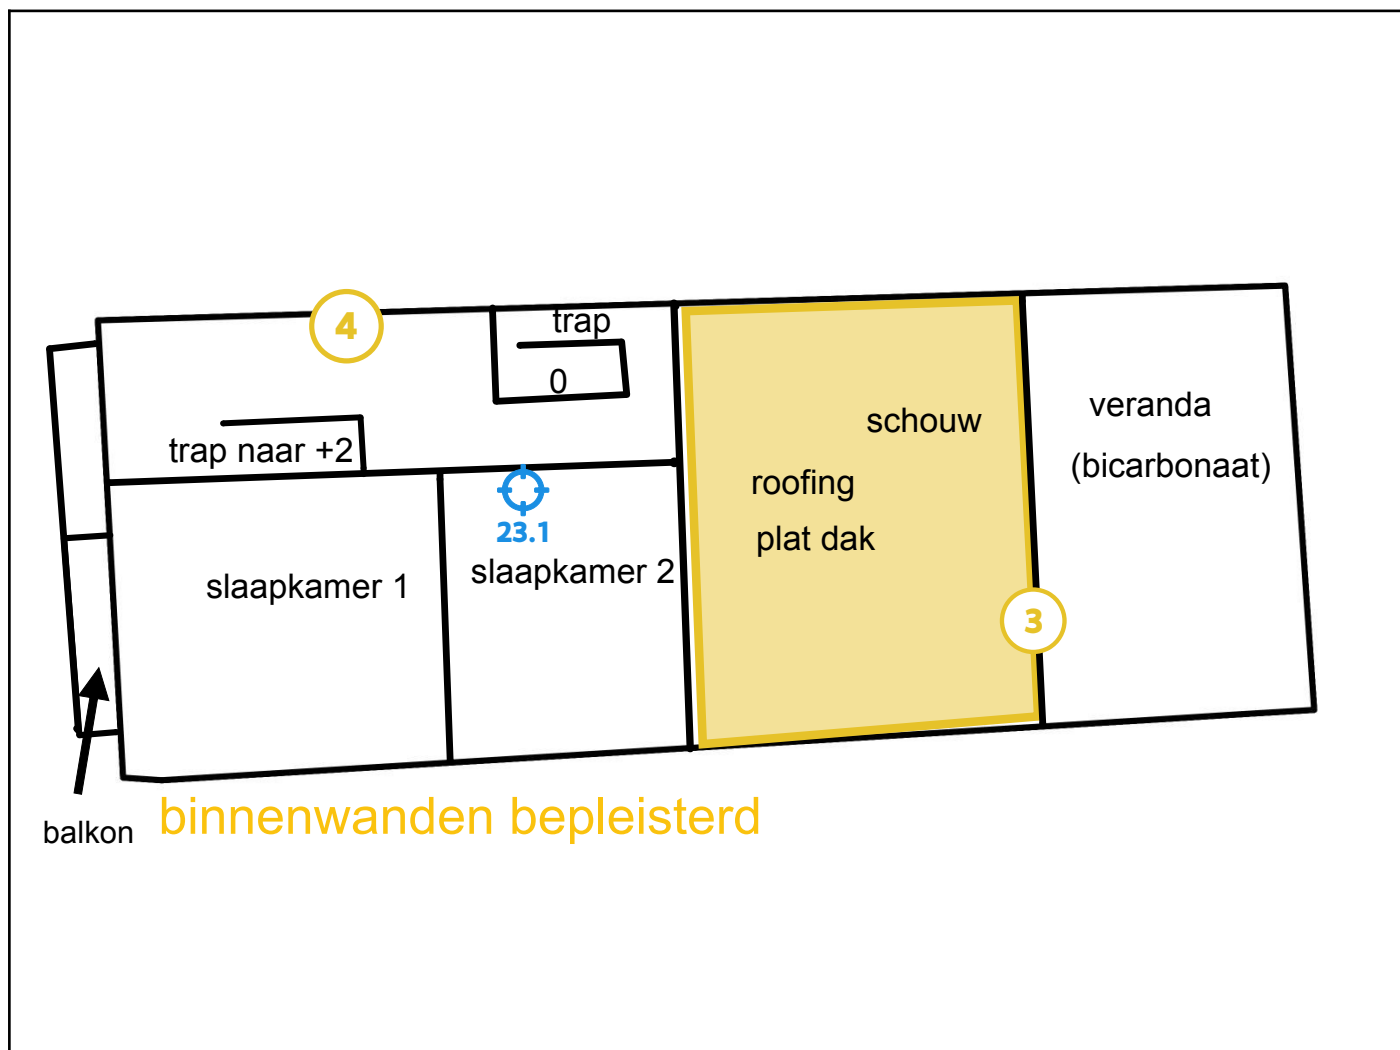
## Plan 1.4: Verdieping 1

Beschrijving	Type	Actie
3. Roofing woning + garage (zonder staalname: kans lekkage)	Asbestmateriaal	Zorgvuldig beheren
4. Bakeliet toep.(schakelaars-stopcontact.-radiatorknoppen)	Asbestmateriaal	Zorgvuldig beheren
23. Muurpleister woning (staalname)	Geen asbest	-
23.1 Code: 1	Mengmonster	-

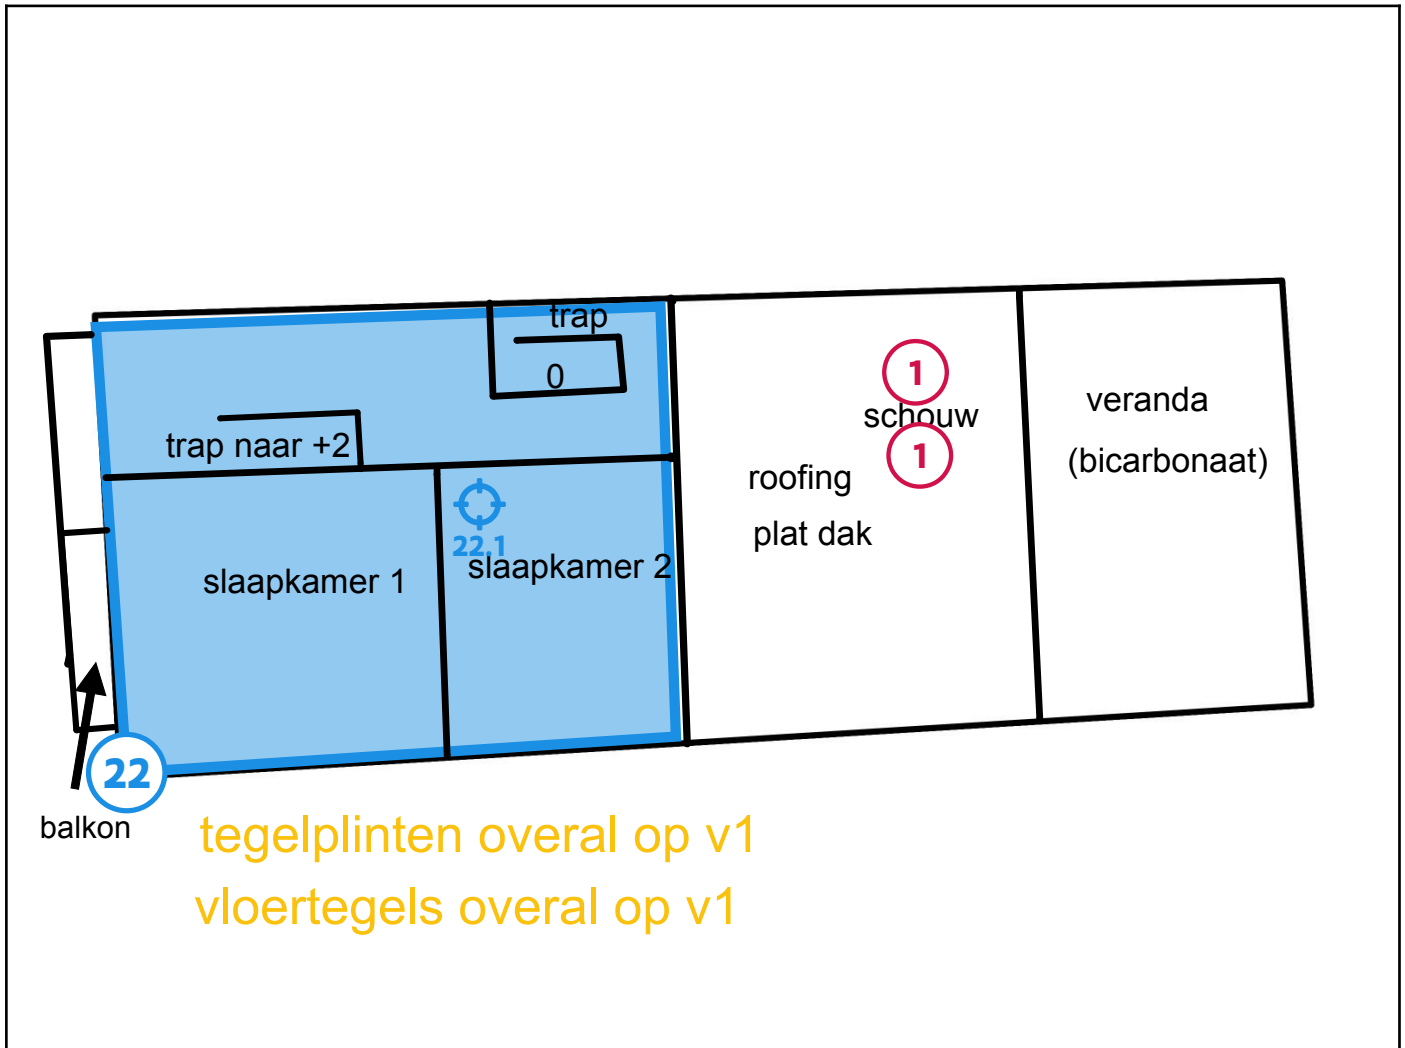
## Plan 1.5: Verdieping 1

Beschrijving	Type	Actie
1. Schouwbuizen in schouw (visueel vastgesteld)	Asbestmateriaal	Dringend verwijderen
10. Tegellijm tegelpilnten niet zichtbaar	Advies	-
15. Tegellijm vloertegels niet zichtbaar	Advies	-
22. Plafondpleister woning (staalname)	Geen asbest	-
22.1 Code: 2	Mengmonster	-

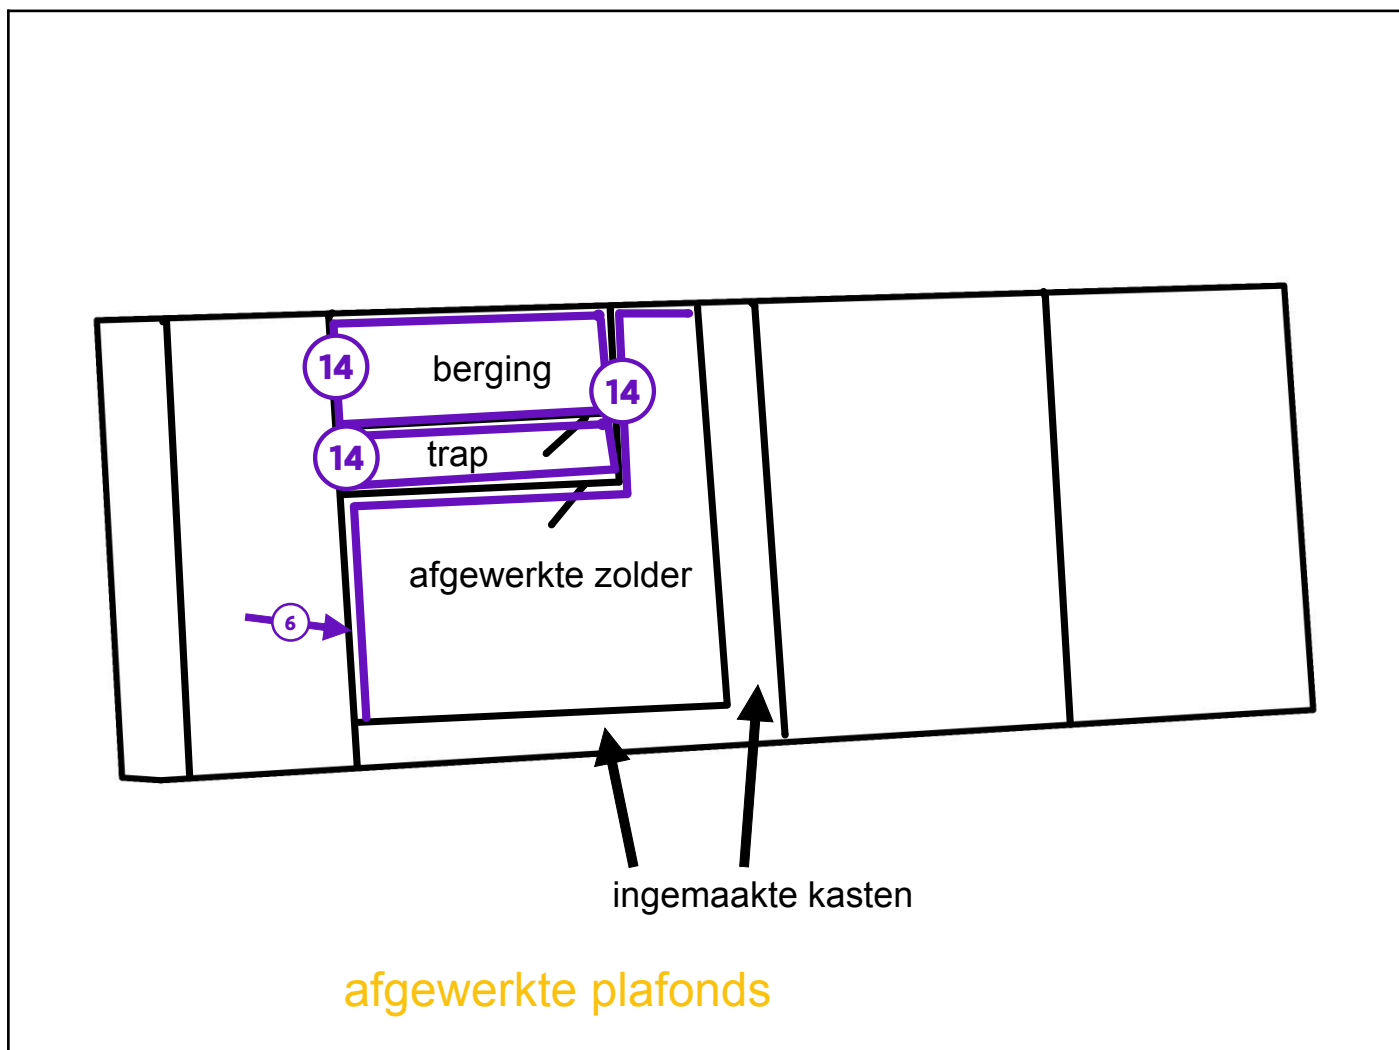
## Plan 1.6: Verdieping 2

Beschrijving	Type	Actie
6. Kruipruimte	Beperking	-
14. Valse wanden	Advies	-
17. Valse plafonds	Advies	-

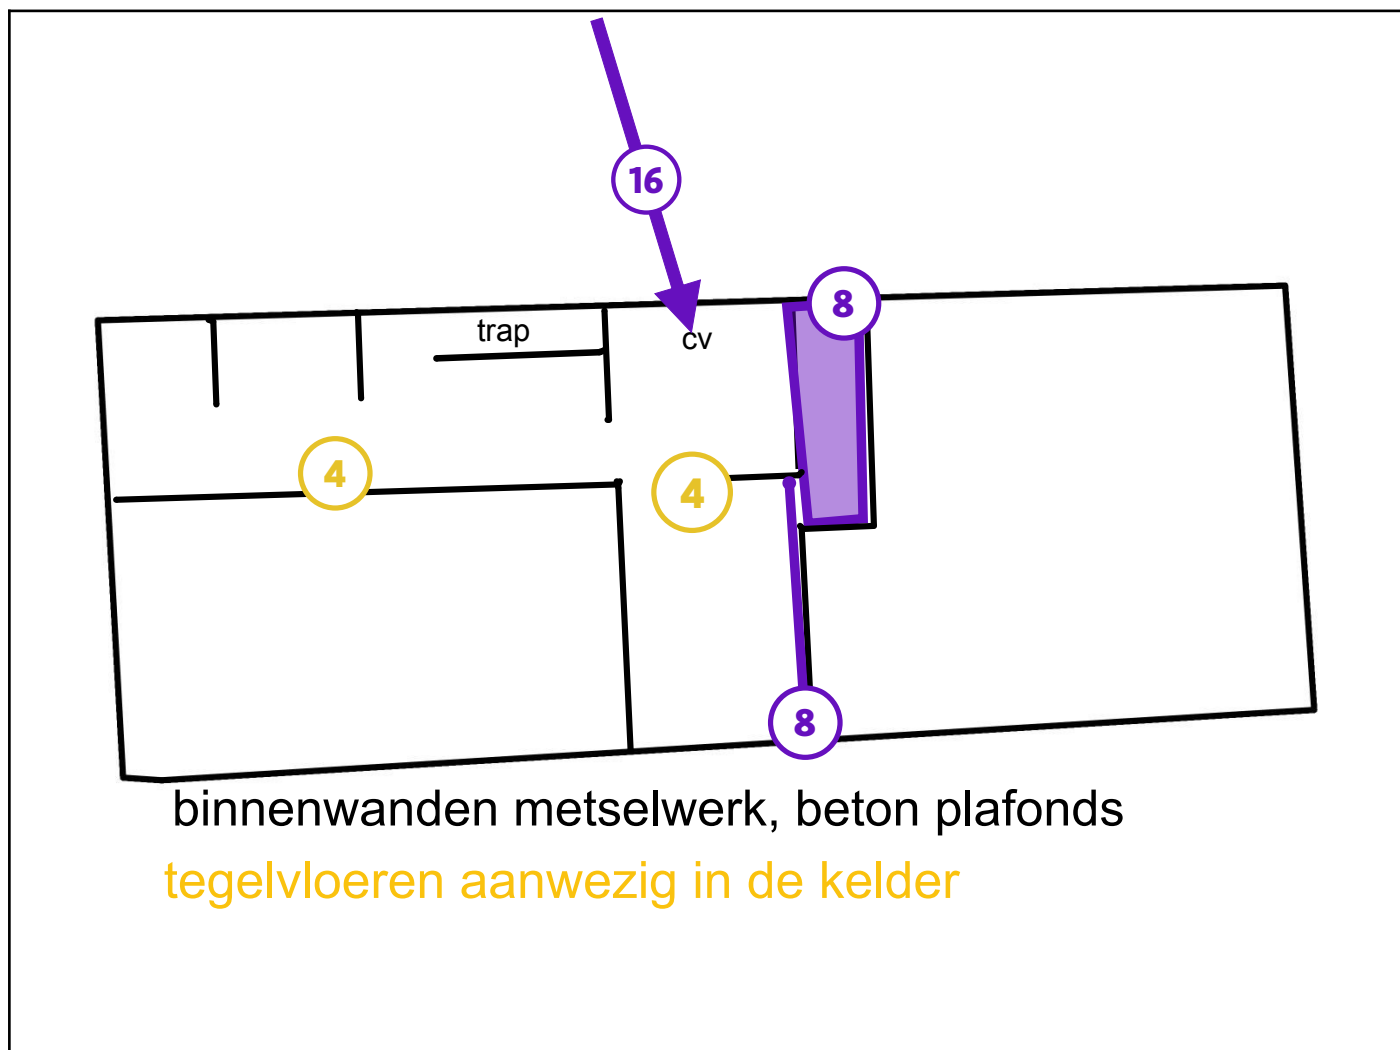
## Plan 1.9: Kelder

Beschrijving	Type	Actie
4. Bakeliet toep.(schakelaars-stopcontact.-radiatorknoppen)	Asbestmateriaal	Zorgvuldig beheren
8. Materiaal in opslag (kelder)	Beperking	-
15. Tegellijm vloertegels niet zichtbaar	Advies	-
16. CV Ketel/boiler 2009	Advies	-

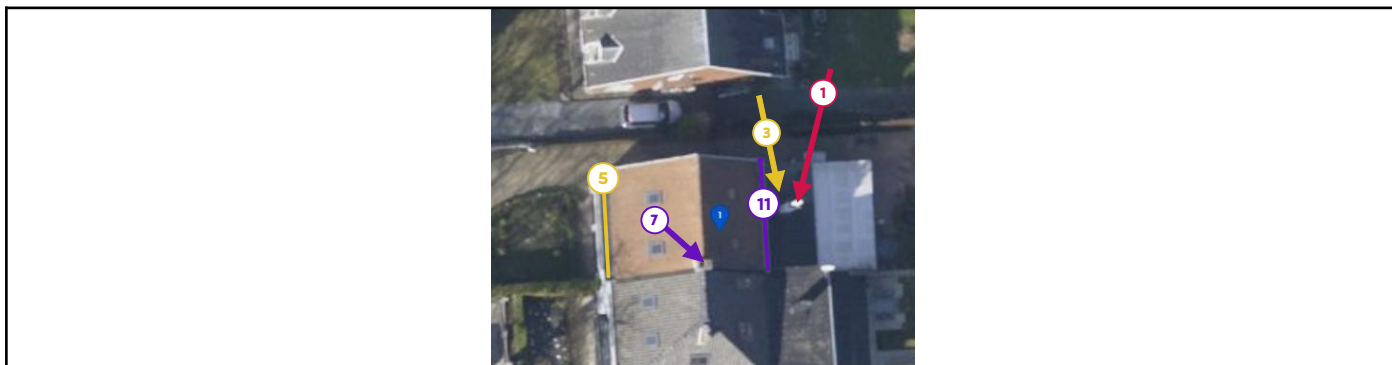
## Plan 1.10: Luchtfoto

Beschrijving	Type	Actie
1. Schouwbuizen in schouw (visueel vastgesteld)	Asbestmateriaal	Dringend verwijderen
3. Roofing woning + garage (zonder staalname: kans lekkage)	Asbestmateriaal	Zorgvuldig beheren
5. Dakgoot roofing (visueel vastgesteld - geen monsternamen)	Asbestmateriaal	Zorgvuldig beheren
7. Schouw op het dak (beperkingsfiche)	Beperking	-
11. Dakgoot achter geen verdacht materiaal	Advies	-

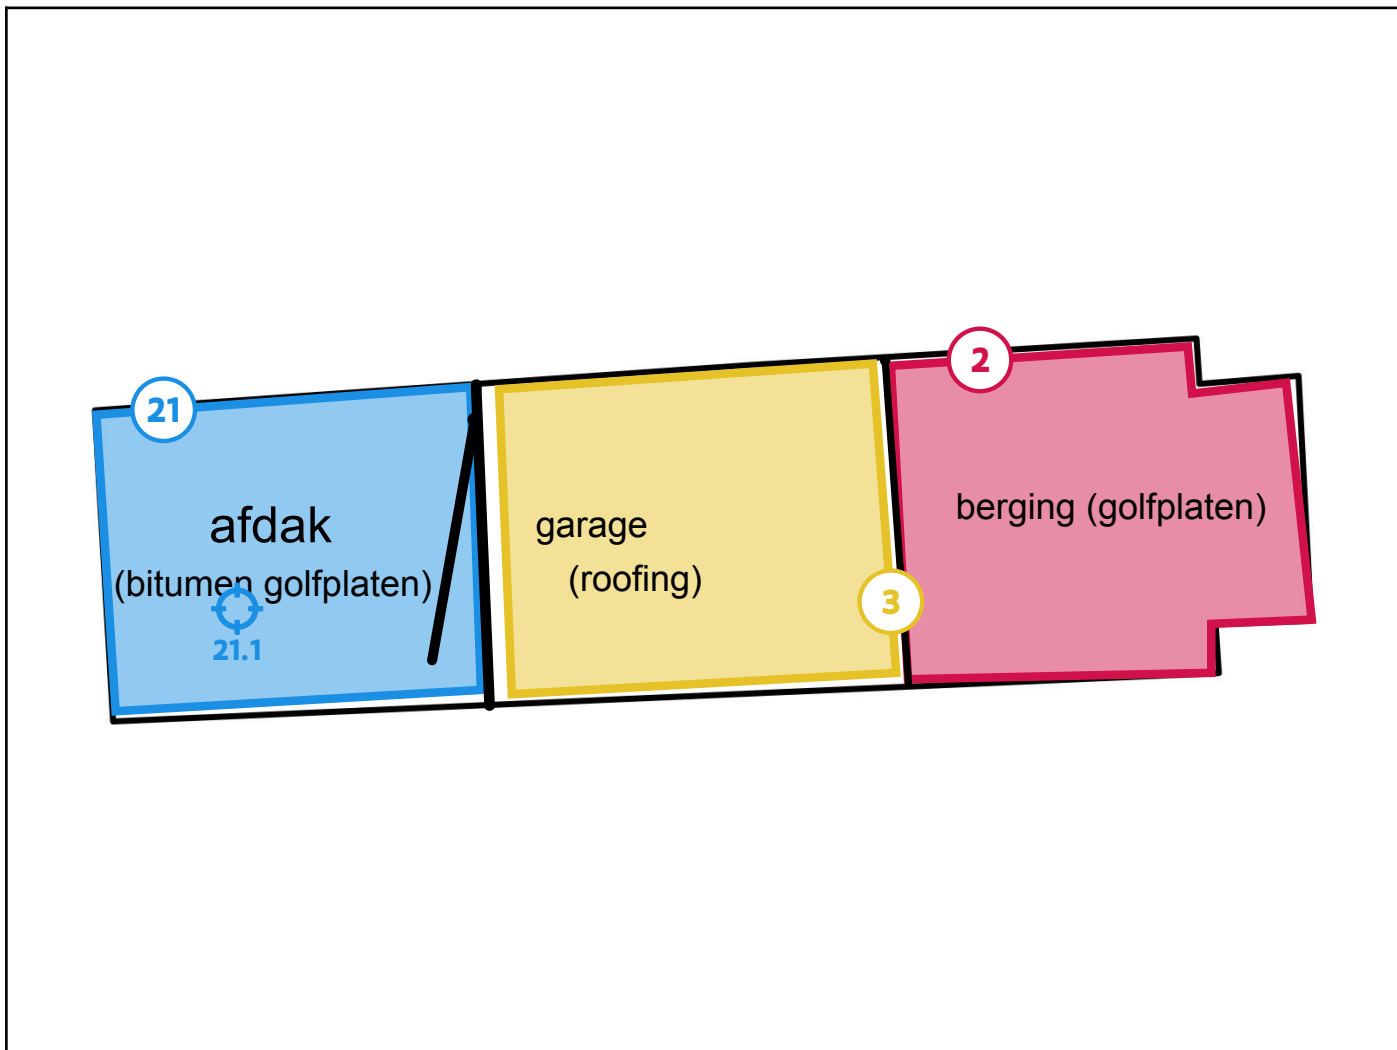
## Plan 2.1: Garage

Beschrijving	Type	Actie
2. Golfplaten visueel vastgesteld (zonder staal)	Asbestmateriaal	Dringend verwijderen
3. Roofing woning + garage (zonder staalname: kans lekkage)	Asbestmateriaal	Zorgvuldig beheren
21. bitumen golfplaten (met staalname)	Geen asbest	-
21.1 Code: 7	Puntmonster	-

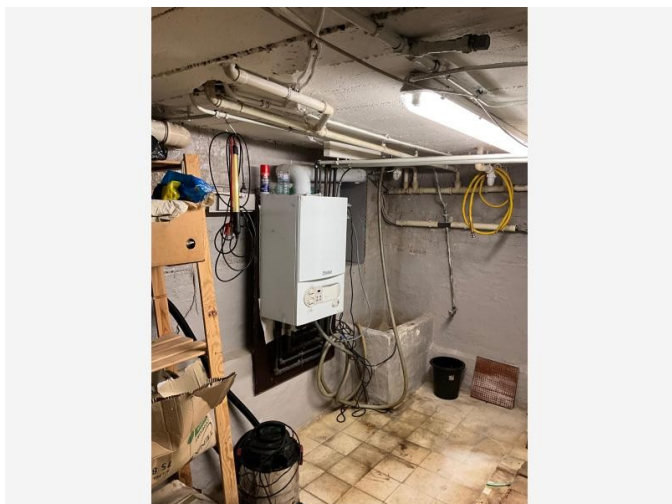
Vrije foto

Identificatiemethode	Redelijk vermoeden
----------------------	--------------------

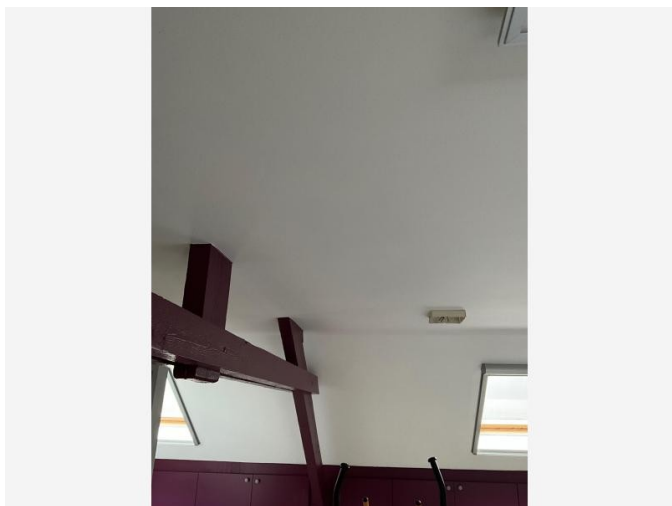
Vrije foto

Identificatiemethode	Vaststelling & expertise (niet-asbestverdacht)
----------------------	--

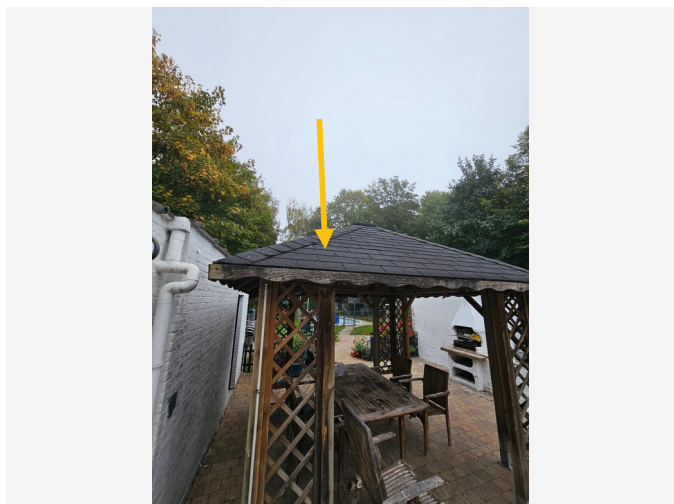
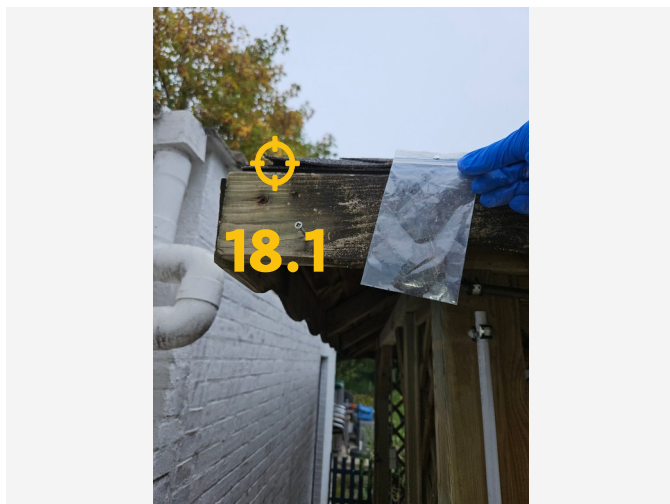
Identificatiemethode	Vaststelling & expertise (niet-asbestverdacht)
----------------------	--

Geen asbest

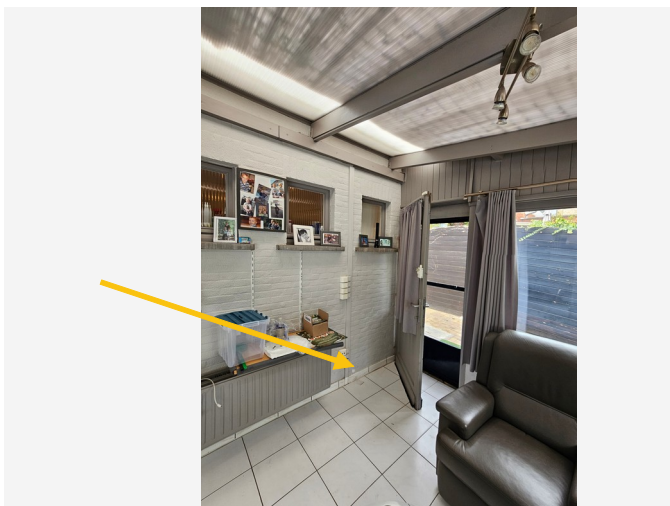
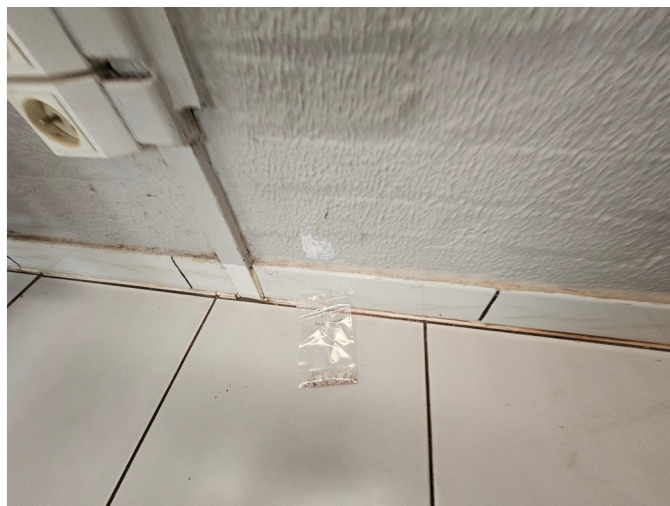
Beschrijving	Muurpleister woning (staalname)
Omgeving	Binnen
Primaire drager	Binnenwand
Bindmiddel van materiaal	Gips - kalk
Gebondenheid op basis van bindmiddel	Niet-hechtgebonden
Hoeveelheid (oppervlakte - dikte - aantal)	• 408,00 m <sup>2</sup> - 1,50 cm - 1 stuk
Totaal volume	6,12 m <sup>3</sup>
Identificatiemethode	Vaststelling met monstername
Destructieve handeling voor identificatie	Nee
Opmerking	<p>Volgens het inspectieprotocol is een monstername van het pleisterwerk verplicht om dit te identificeren als niet-asbesthoudend.</p> <p>Locatie staalnames: individuele ruimte: slaapkamer 2 / natte ruimte: keuken/ stookplaats: kelder = metselwerk / traphal: keldertrap</p> <p>De vermelde oppervlaktes en volumes betreffen een beredeneerde schatting. Er worden geen rechten verleend aan deze oppervlaktes/volumes. De dikte is een schatting die voorkomt uit de monsterplaatsen en is daarom niet altijd representatief.</p> <p>Er bevinden zich enkele valse wanden. Het is niet duidelijk of er pleisterwerk of asbest toepassingen aanwezig zijn achter/op deze valse wanden, het is aangewezen om bijkomend onderzoek uit te voeren bij werken.</p>
