# Asbestinventarisatetest

Liersesteenweg 93, 2520 Ranst

Attestnummer : 20221223-000376.000

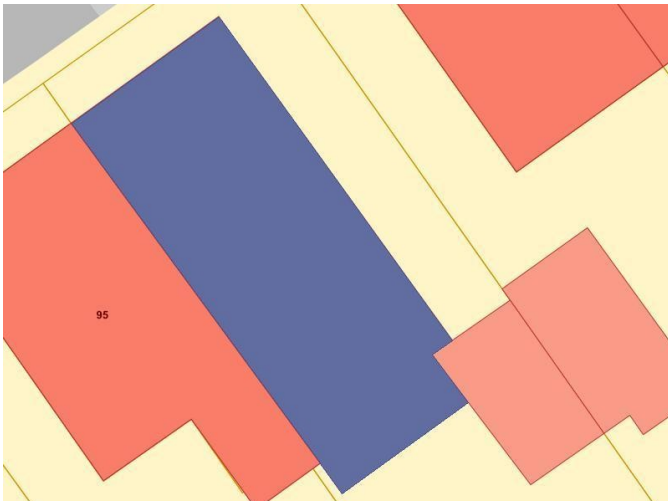
## Zone 1: Hoofdgebouw

- 0 Asbestmaterialen
- 0 Beperkingen
- 1 Uitsluitingen
- 0 Roerende goederen
- 0 Puin, steenslag, (water)bodem
- 0 Adviezen
- 2 Geen asbest

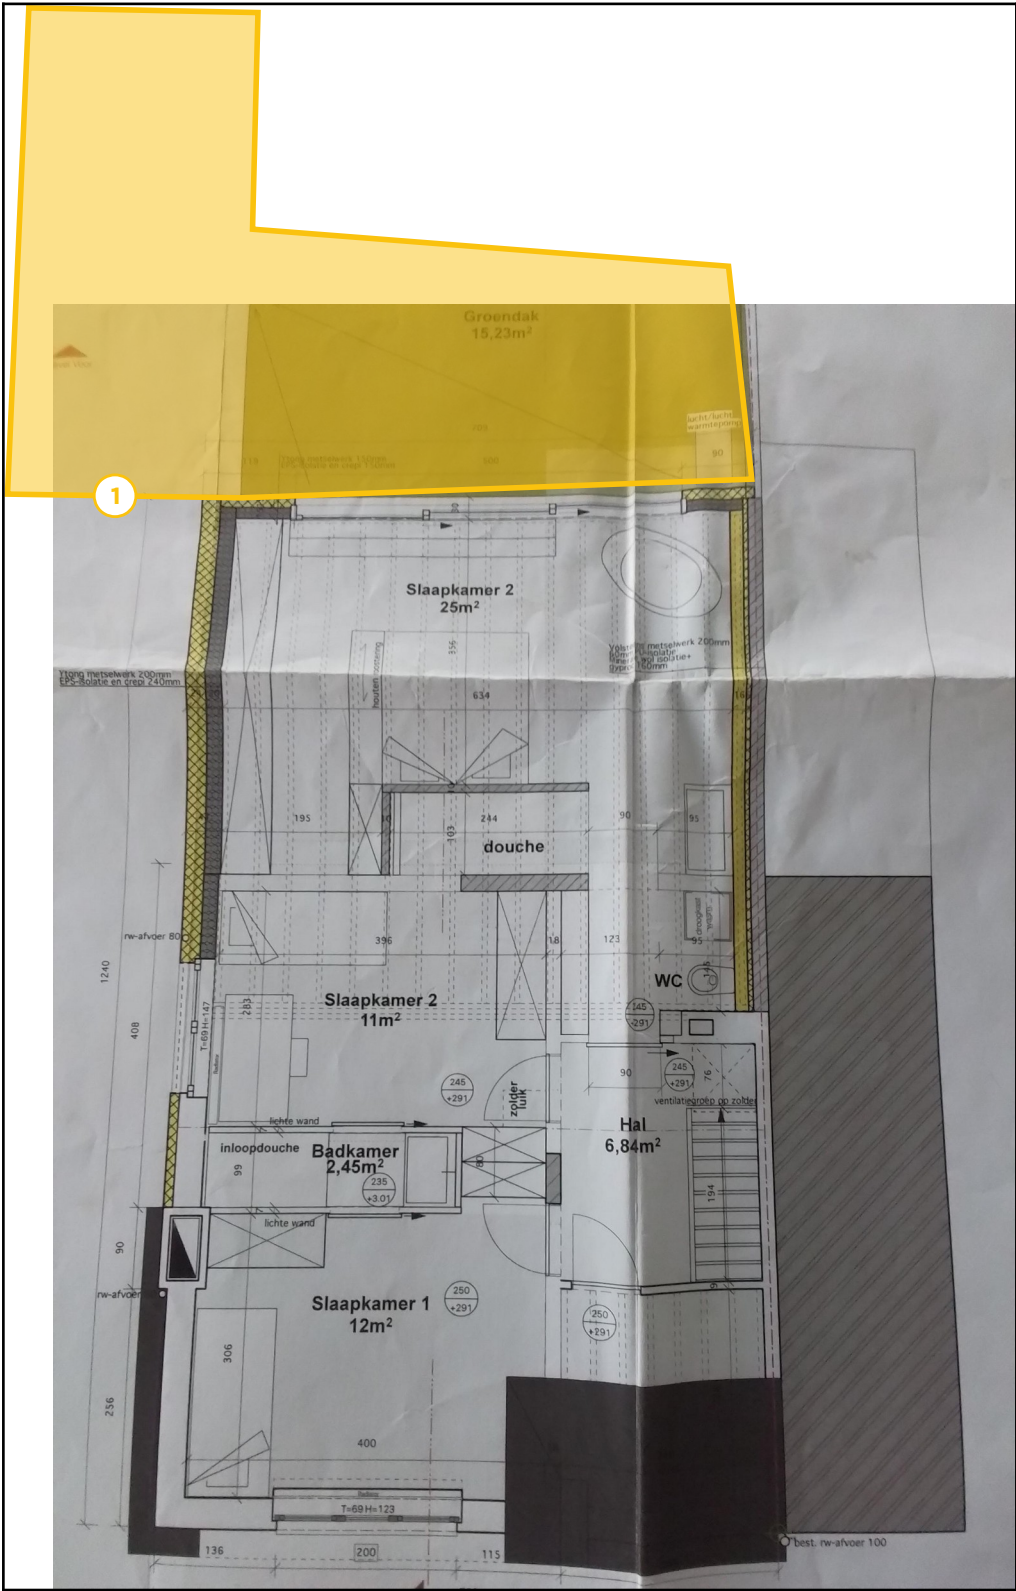
# Plan 1.2: Verdiep

| 1. Plat daken | Uitsluiting | - |

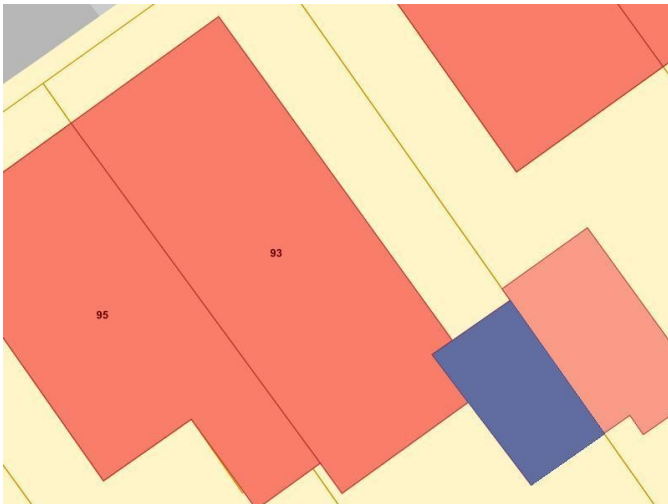
## Zone 2: Bijgebouw

- 0 Asbestmaterialen
- 0 Beperkingen
- 0 Uitsluitingen
- 0 Roerende goederen
- 0 Puin, steenslag, (water)bodem
- 0 Adviezen
- 0 Geen asbest

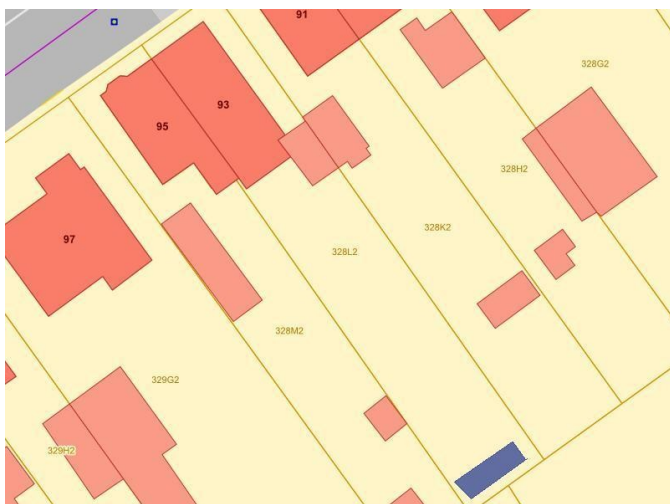
## Zone 3: Constructie

- 0 Asbestmaterialen
- 0 Beperkingen
- 1 Uitsluitingen
- 0 Roerende goederen
- 0 Puin, steenslag, (water)bodem
- 0 Adviezen
- 0 Geen asbest

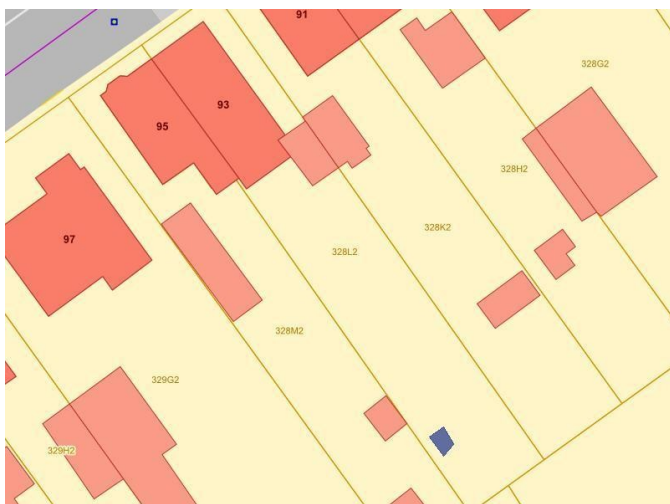
## Zone 4: Constructie

- 0 Asbestmaterialen
- 0 Beperkingen
- 0 Uitsluitingen
- 0 Roerende goederen
- 0 Puin, steenslag, (water)bodem
- 0 Adviezen
- 0 Geen asbest
