# Asbestinventarisatetest

Zwaluwweg 1, 3140 Keerbergen

Attestnummer : 20230708-000107.000

**Niet-asbestveilig**

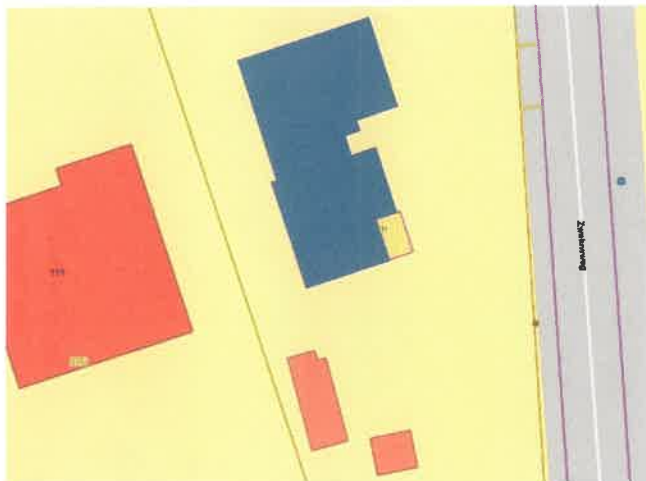
## Zone 1: Hoofdgebouw

- 3 Asbestmaterialen**
- 0 Beperkingen
- 0 Uitsluitingen
- 0 Roerende goederen
- 0 Puin, steenslag, (water)bodem
- 0 Adviezen
- 3 Geen asbest**

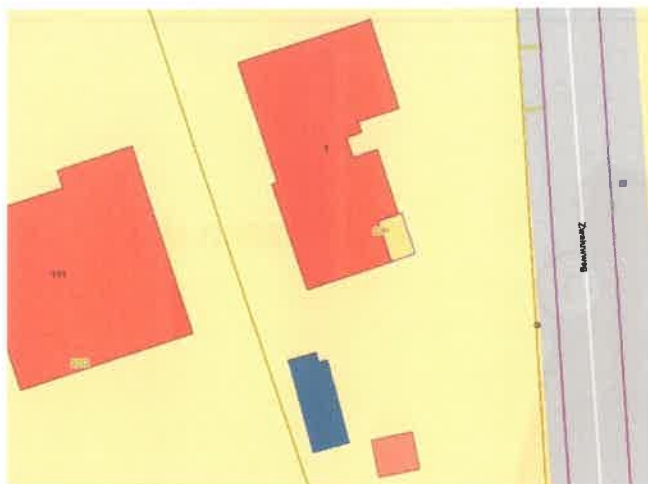
## Zone 2: Bijgebouw

- 1 **Asbestmateriaal**
- 0 Beperking
- 0 Uitsluiting
- 0 Roerend goed
- 0 Puin, steenslag, (water)bodem
- 0 Advies
- 0 Geen asbest

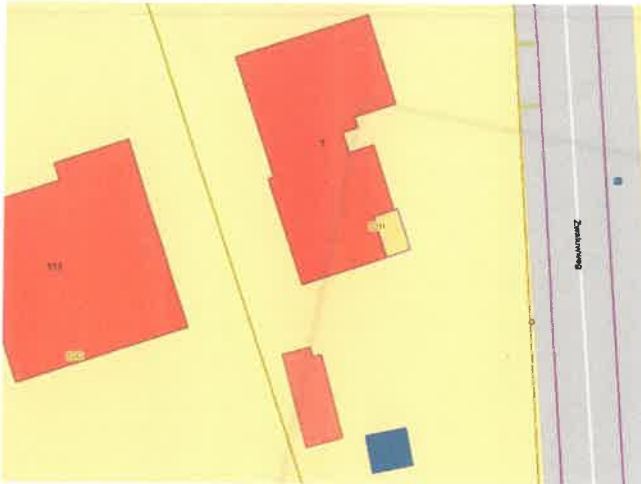
## Zone 3: Bijgebouw

- 0 **Asbestmaterialen**
- 0 **Beperkingen**
- 0 **Uitsluitingen**
- 0 **Roerende goederen**
- 0 **Puin, steenslag, (water)bodem**
- 0 **Adviezen**
- 0 **Geen asbest**
