Asbestinventarisatetest

Gestelsesteenweg 39, 2450 Meerhout

Attestnummer : 20260325-000224.000

Uitgegeven op : 25.03.2026

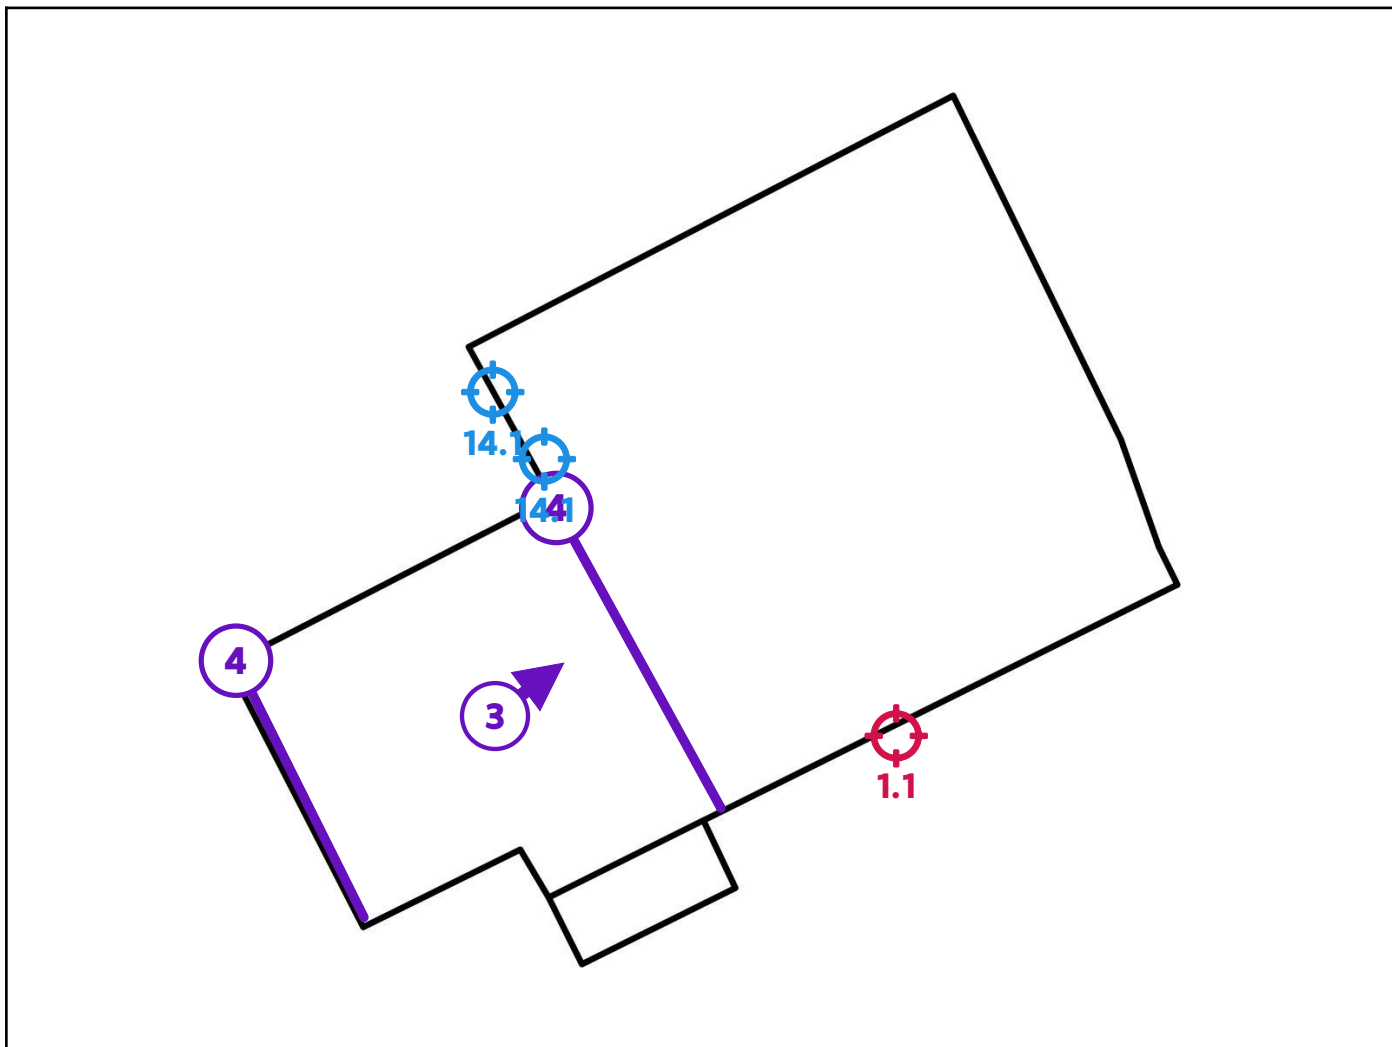
Plan 1.2: Hoofdgebouw plan

Beschrijving	Type	Actie
1. Golfplaten (met staalname)	Asbestmateriaal	Dringend verwijderen
1.1 Code: 6	Puntmonster	-
3. Schouw op het dak (beperkingsfiche)	Beperking	-
4. Dakgoot niet zichtbaar (materiaal onbekend)	Beperking	-
14. Cementering buiten (met staalname)	Geen asbest	-
14.1 Code: 5	Mengmonster	-

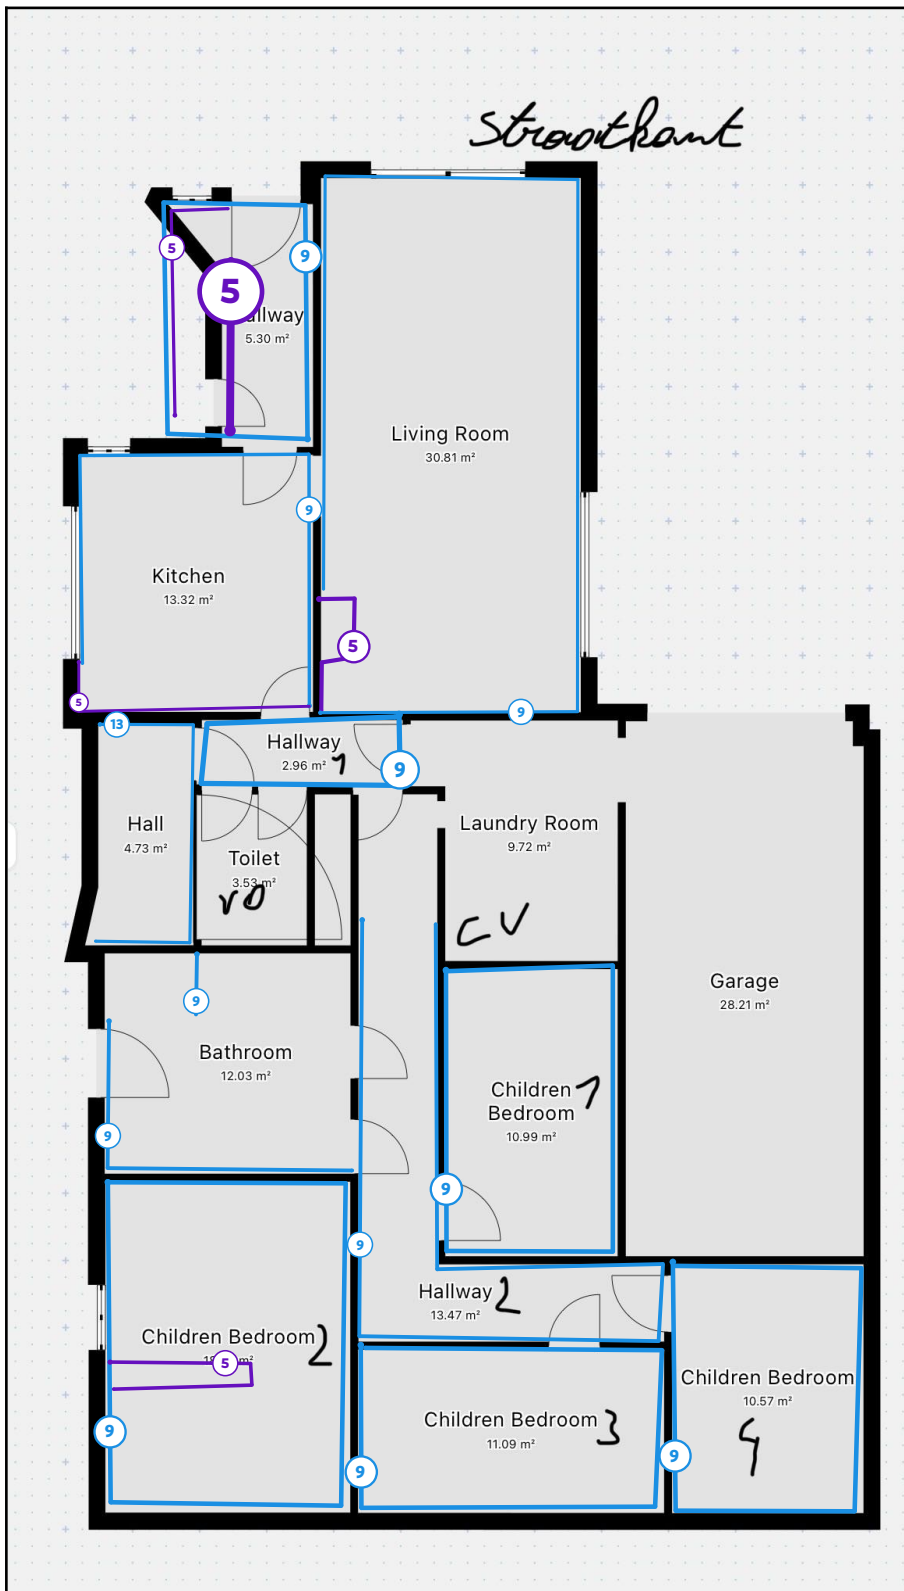
Plan 1.6: Gelijkvloers

5. Valse wanden	Advies	-
9. Muurpleister	Geen asbest	-
13. Crepi (met staalname)	Geen asbest	-

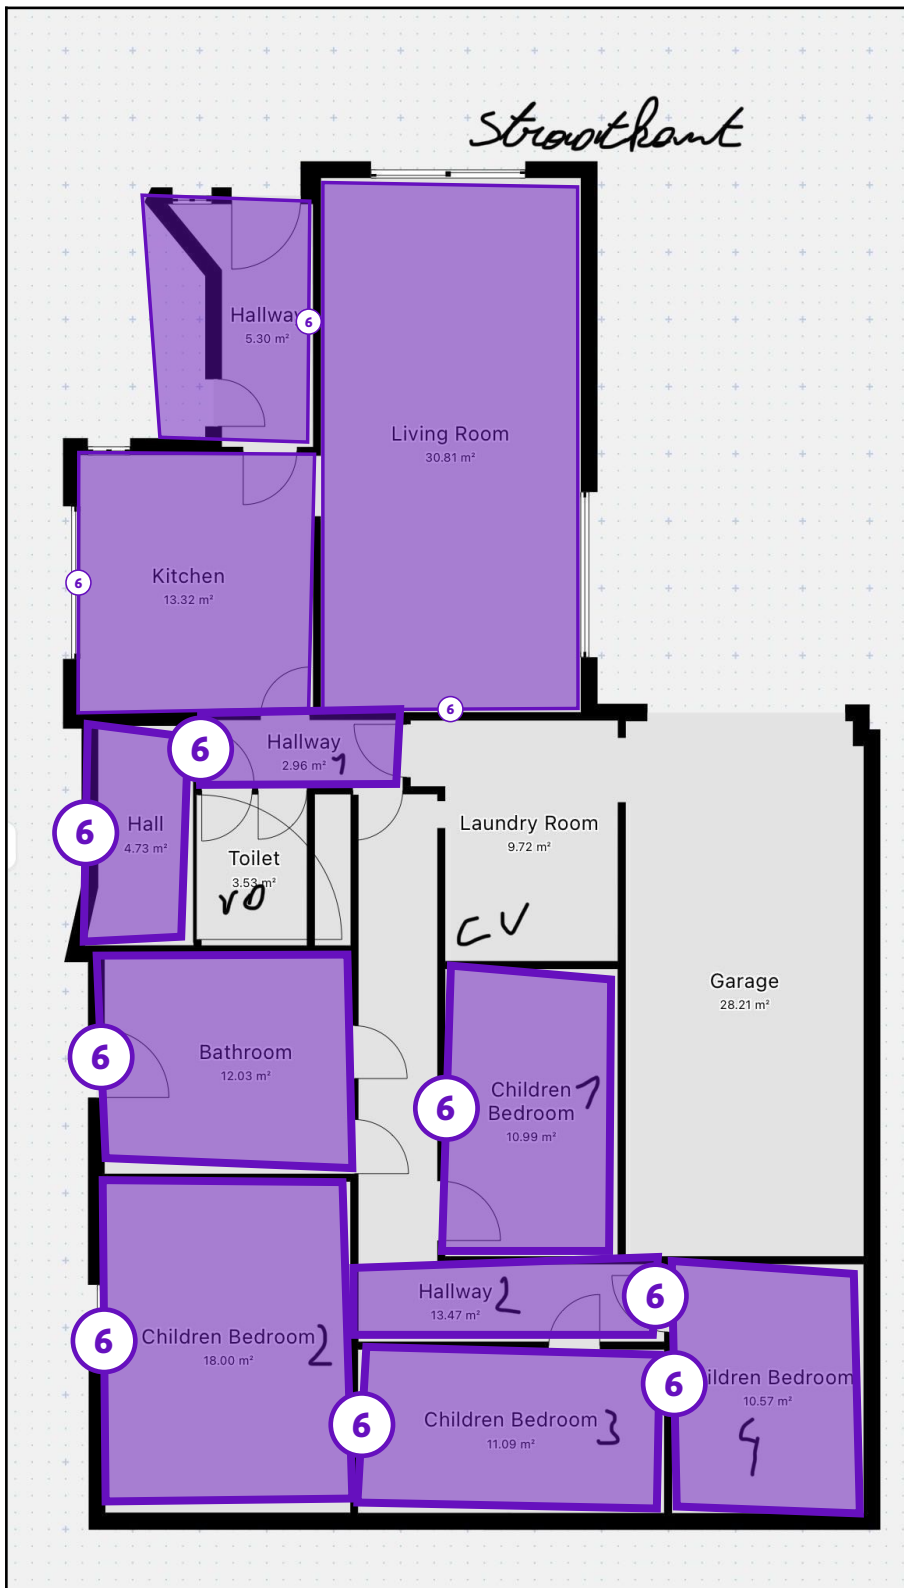
Plan 1.7: Gelijkvloers

6. Valse plafonds	Advies	-
-------------------	--------	---

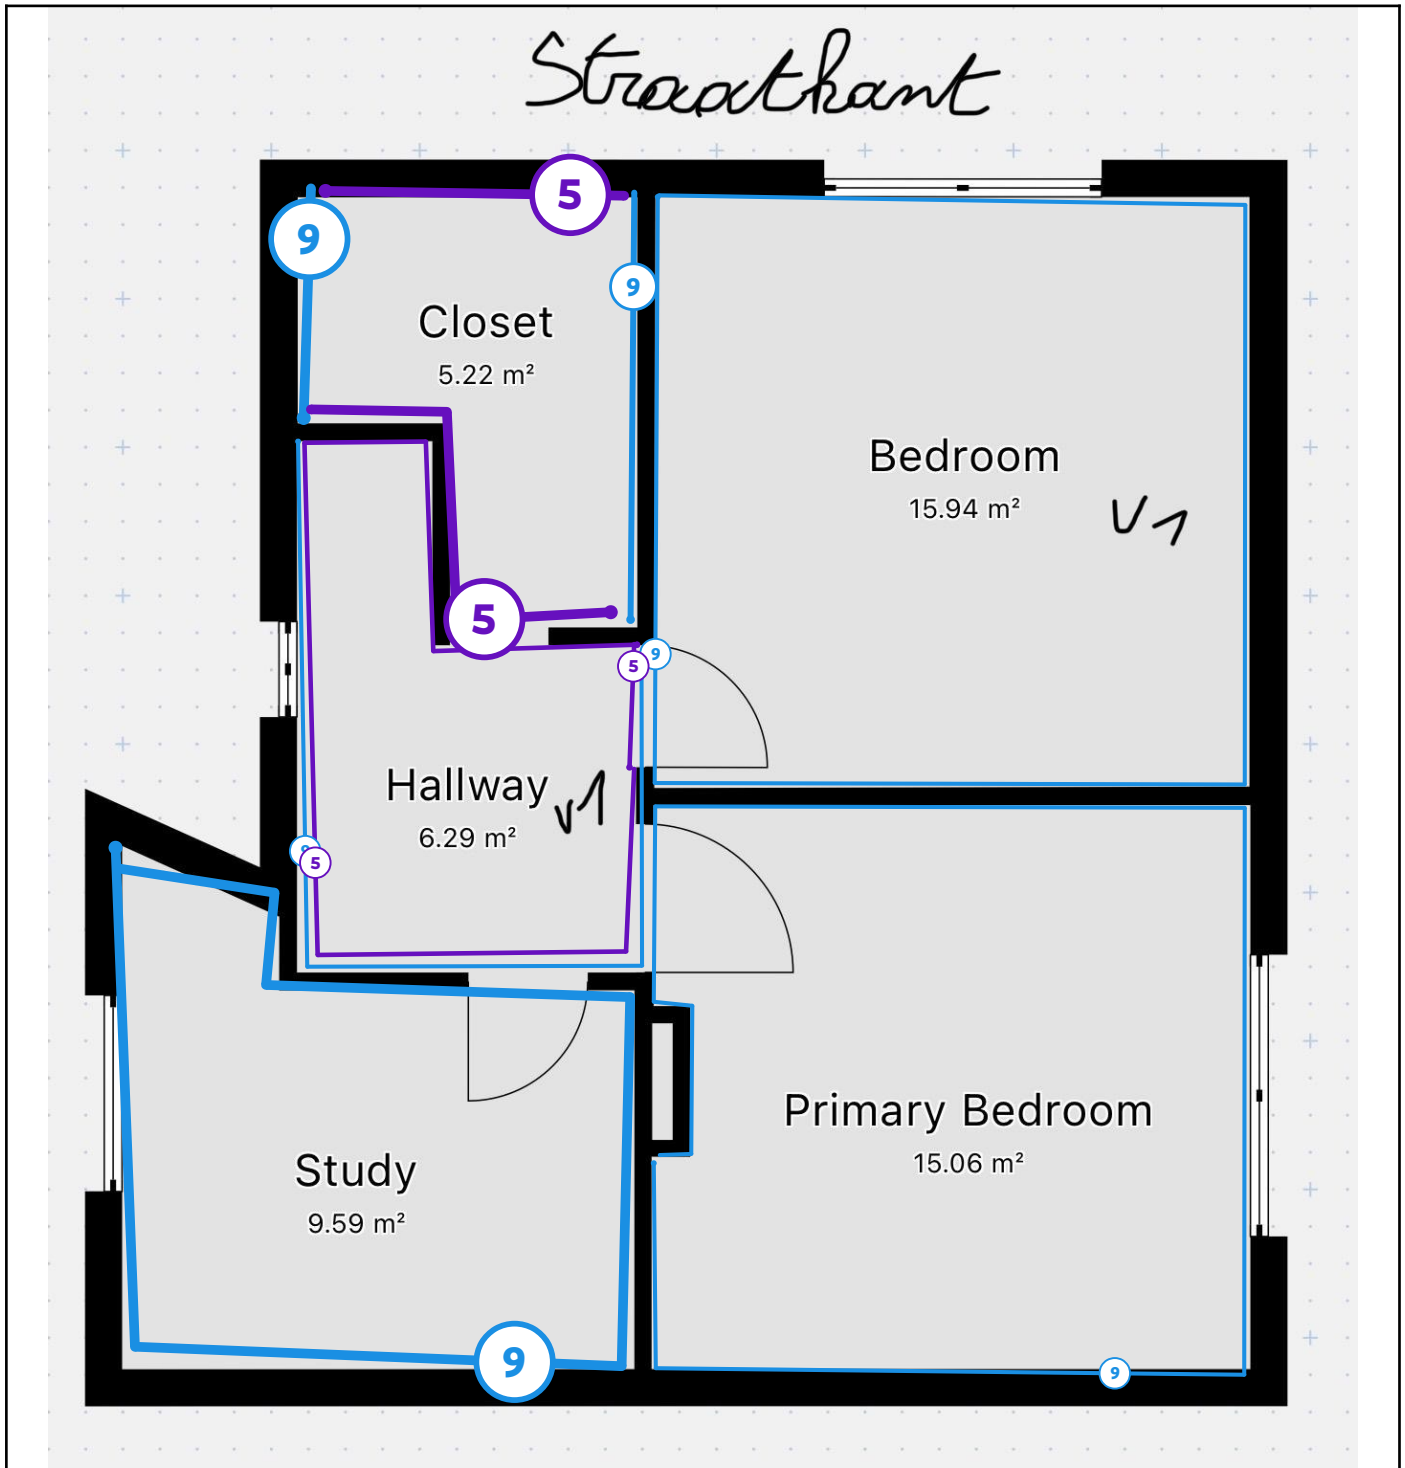
Plan 1.10: 1Ste verdieping

Beschrijving	Type	Actie
5. Valse wanden	Advies	-
9. Muurpleister	Geen asbest	-

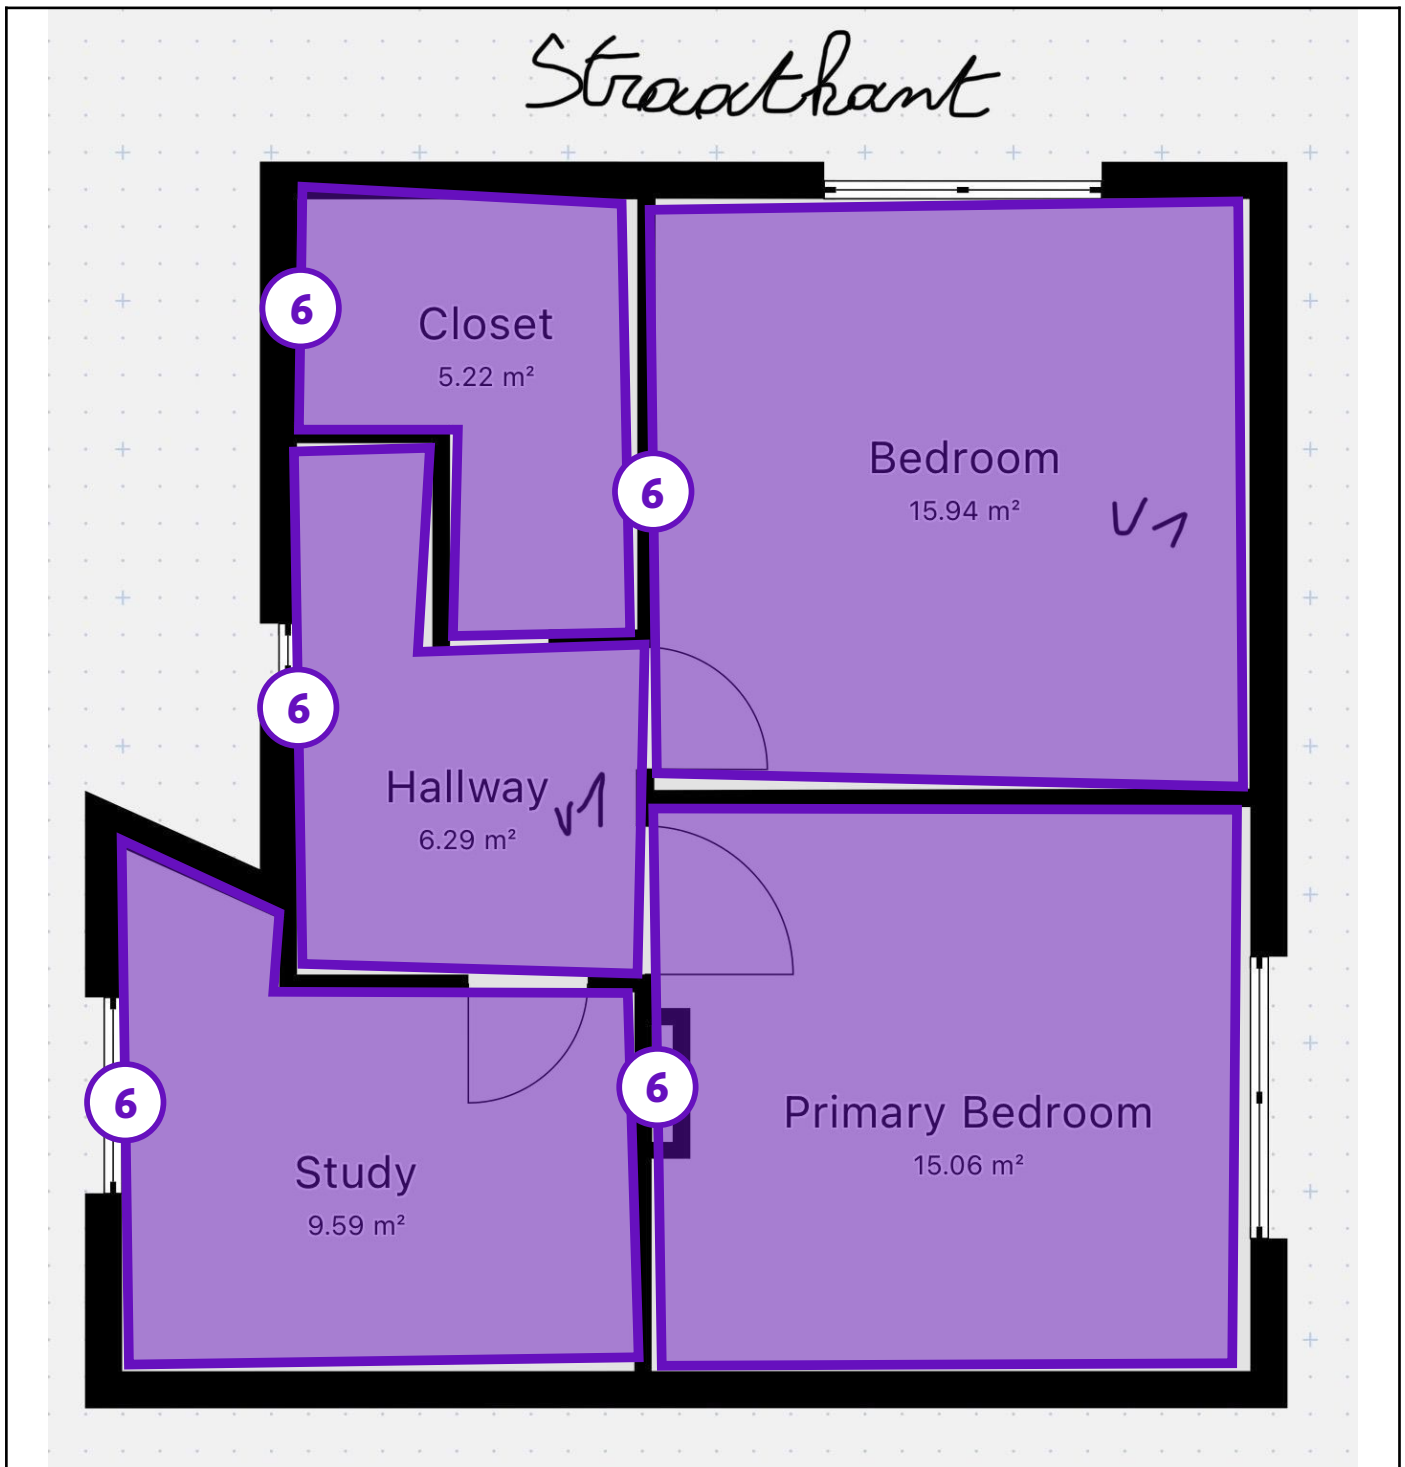
Plan 1.11: 1Ste verdieping

Beschrijving	Type	Actie
6. Valse plafonds	Advies	-

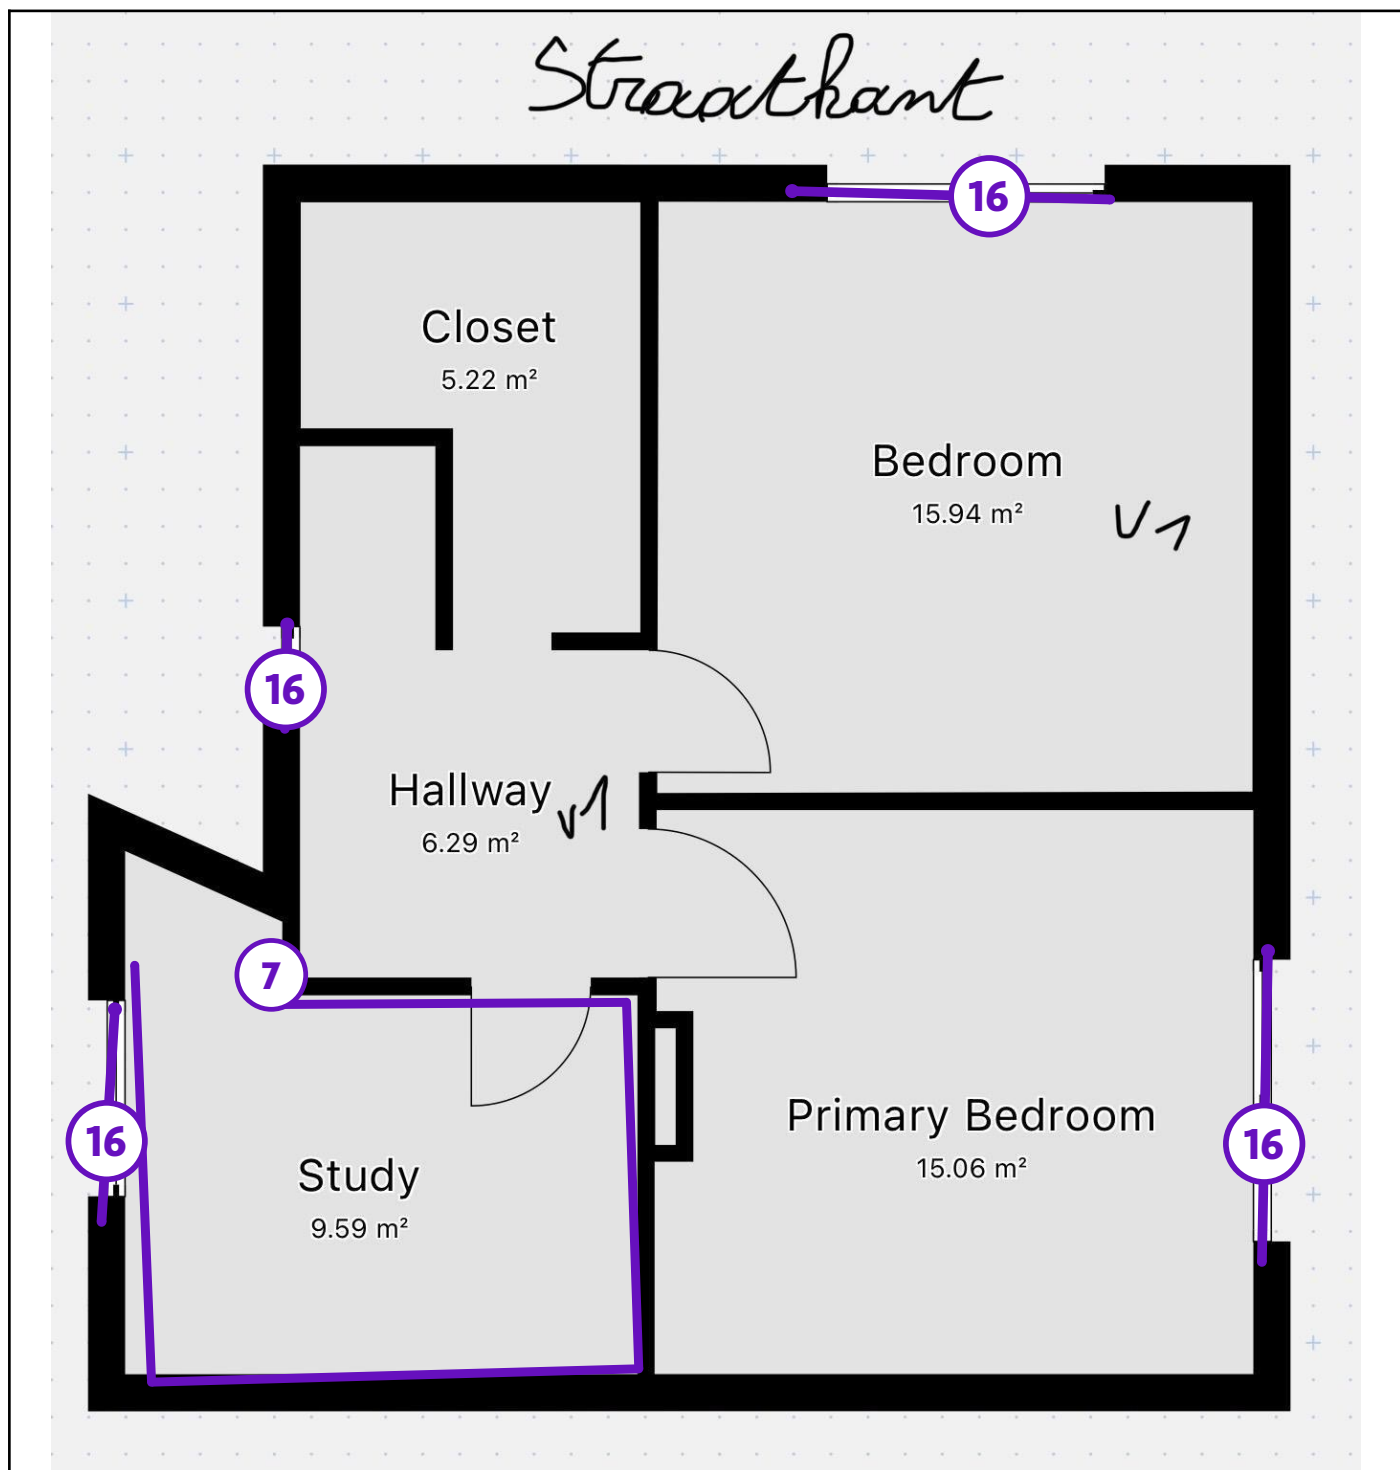
Plan 1.12: 1Ste verdieping

Beschrijving	Type	Actie
7. Sierlijsten	Advies	-
16. Kit niet verdacht (visueel vastgesteld)	Overige ruimte of materiaal	-

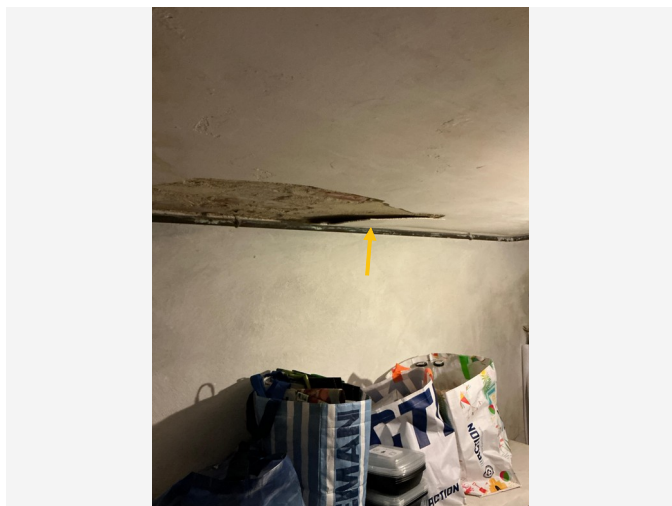
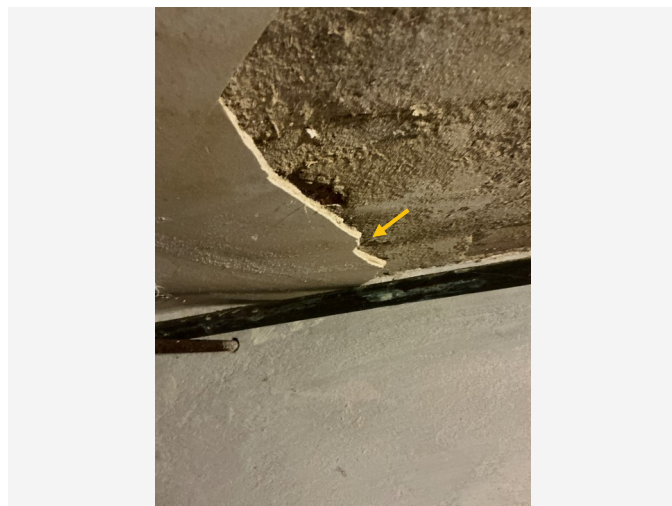
Beschrijving	Cementering binnentoepassing (met staalname)
Omgeving	Binnen
Primaire drager	Binnenwand
Bindmiddel van materiaal	Cement
Gebondenheid op basis van bindmiddel	Hecht
Hoeveelheid (gewicht - aantal)	<ul style="list-style-type: none">• 999,00 kg - 1 stuk
Totaal gewicht	999,00 kg
Identificatiemethode	Een monstername door de asbestdeskundige met laboanalyse door een asbestlabo.
Destructieve handeling voor identificatie	Nee
Opmerking	<p>De vermelde oppervlaktes en volumes betreffen een beredeneerde schatting. Er worden geen rechten verleend aan deze oppervlaktes/volumes. De dikte is een schatting die voorkomt uit de monsterplaatsen en is daarom niet altijd representatief.</p> <p>(staal genomen van twee plaatsen)</p>

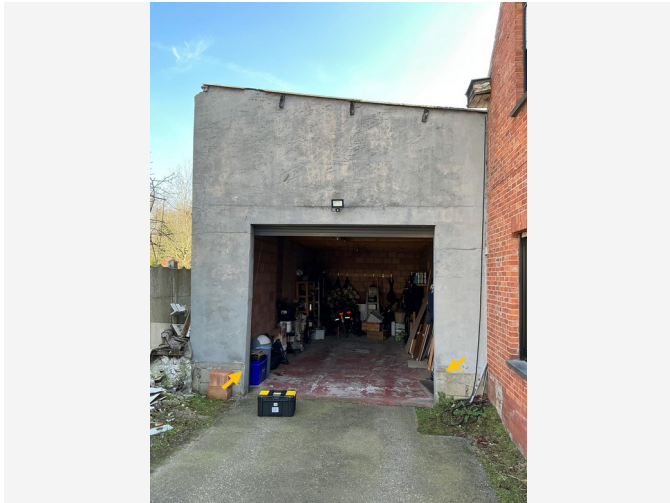
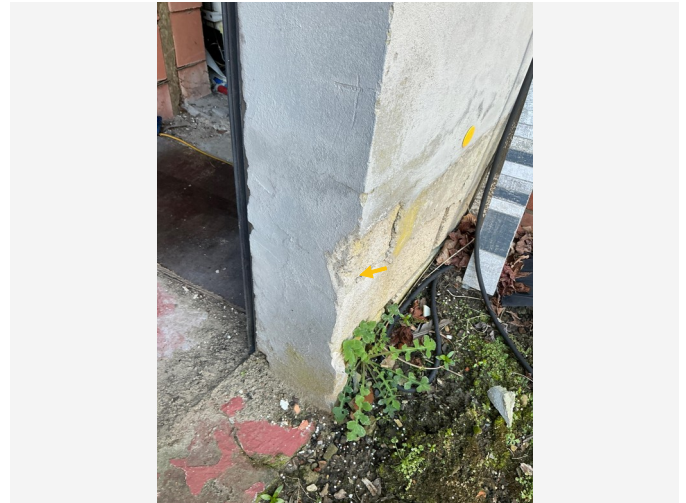
Beschrijving	Crepi (met staalname)
Omgeving	Buiten
Primaire drager	Wand buitenschil
Bindmiddel van materiaal	Cement
Gebondenheid op basis van bindmiddel	Hecht
Hoeveelheid (gewicht - aantal)	<ul style="list-style-type: none">• 555,00 kg - 1 stuk
Totaal gewicht	555,00 kg
Identificatiemethode	Een monstername door de asbestdeskundige met laboanalyse door een asbestlabo.
Destructieve handeling voor identificatie	Nee
Opmerking	<p>In het inspectieprotocol is een monstername van crepi verplicht om dit te identificeren als niet-asbesthoudend.</p> <p>De vermelde oppervlaktes, diktes, gewichten en volumes betreffen een beredeneerde schatting. Er worden geen rechten verleend aan deze oppervlaktes/diktes/volumes.</p>

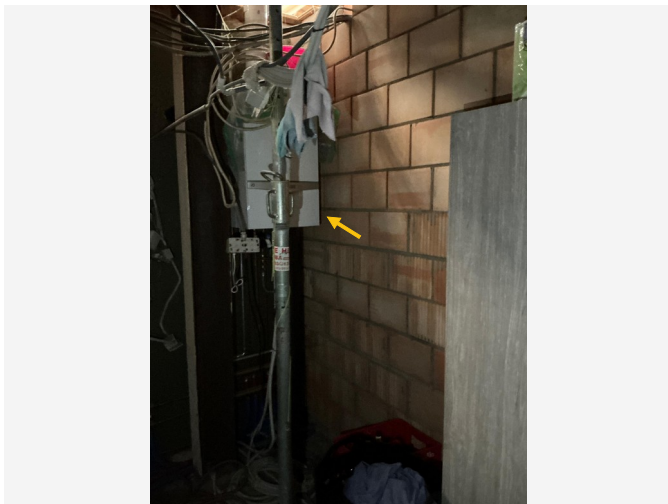
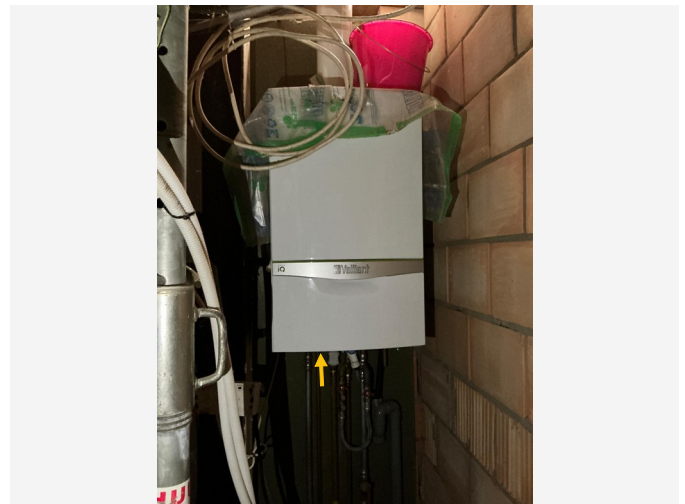
Beschrijving	Notitie	Terug te vinden op plannen
Fiche 15: CV Ketel/boiler	De CV ketel werd gecontroleerd(bwj) en is niet asbest verdacht geen risico bouwjaar.	Plan 1.8: Gelijkvloers
Fiche 16: Kit niet verdacht (visueel vastgesteld)	De gebruikte siliconen kit is niet asbestverdacht	Plan 1.8: Gelijkvloers Plan 1.12: 1ste verdieping
Fiche 17: Dakbedekking niet verdacht.	De dakbedekking wordt gecontroleerd. deze bestaat uit pannen en pvc platen en bevat geen asbest verdachte materialen.	Plan 1.1: Hoofdgebouw plan
