Asbestinventarisatetest

Violtjesstraat 4, 2222 Heist-op-den-Berg

Attestnummer : 20260324-000209.001

Uitgegeven op : 24.03.2026

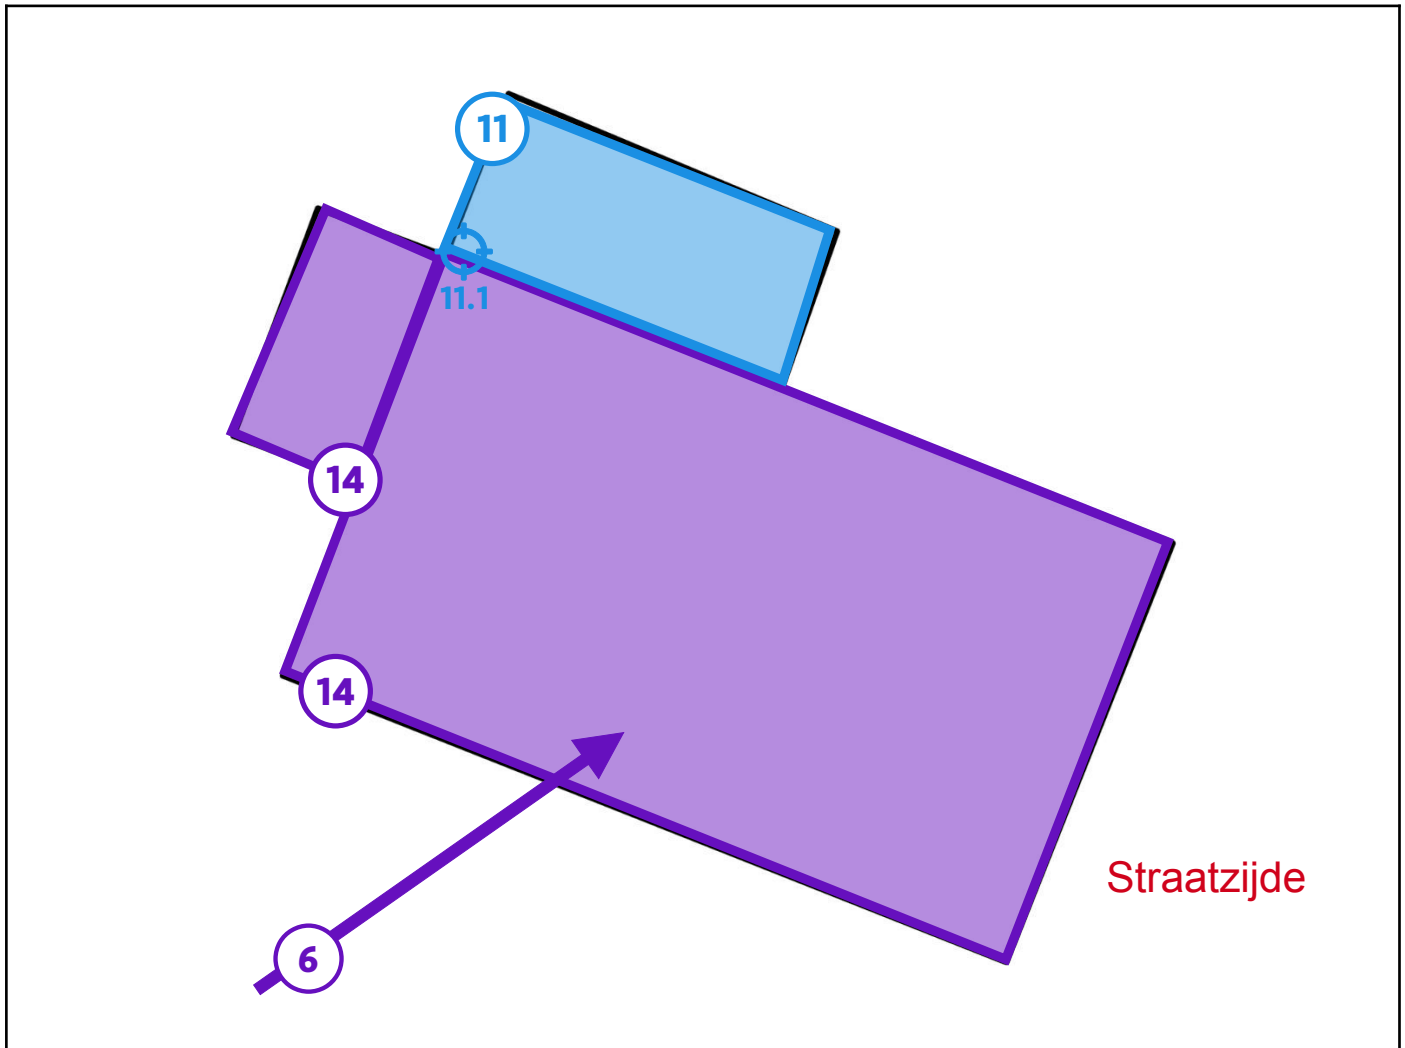
Plan 1.1: Hoofdgebouw plan

Beschrijving	Type	Actie
6. Schouw op het dak	Beperking	-
11. Roofing	Geen asbest	-
11.1 Code: 2	Puntmonster	-
14. Dakbedekking	Overige ruimte of materiaal	-

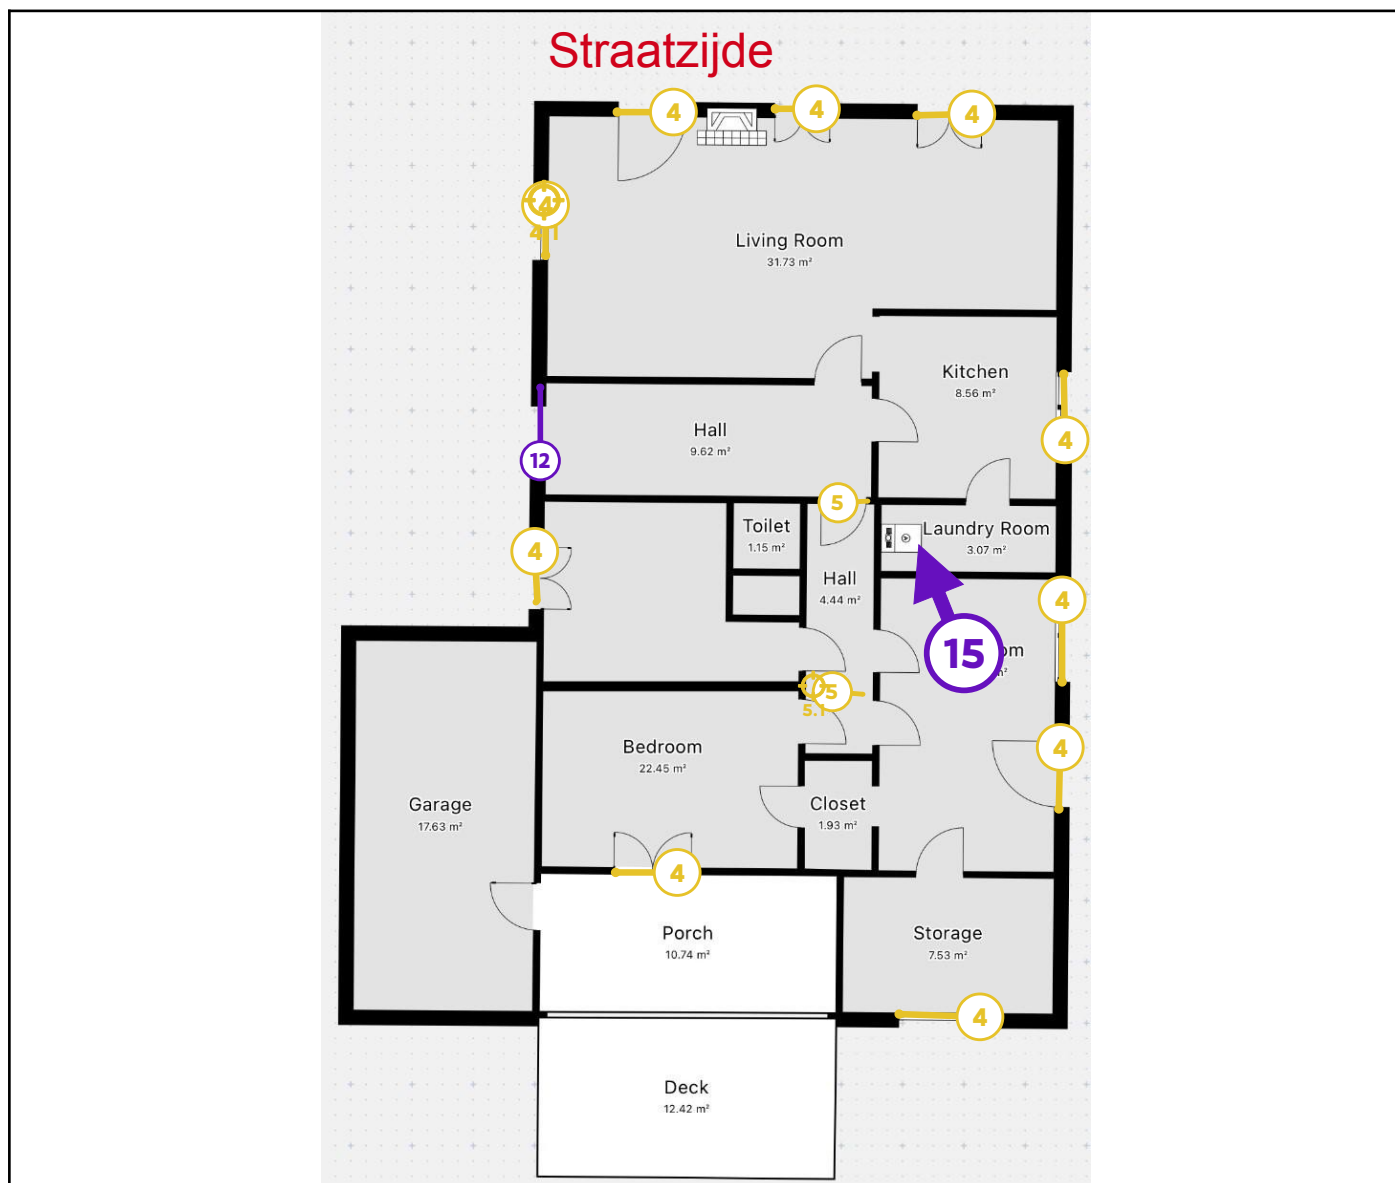
Plan 1.3: Plan

Beschrijving	Type	Actie
4. Mastiek raamwerk	Asbestmateriaal	Zorgvuldig beheren
4.1 Code: 3	Puntmonster	-
5. Deurdorpels tussenhal	Asbestmateriaal	Zorgvuldig beheren
5.1 Code: 5	Puntmonster	-
12. Mastiek voordeur	Overige ruimte of materiaal	-

15. CV Ketel	Overige ruimte of materiaal	-
--------------	-----------------------------	---

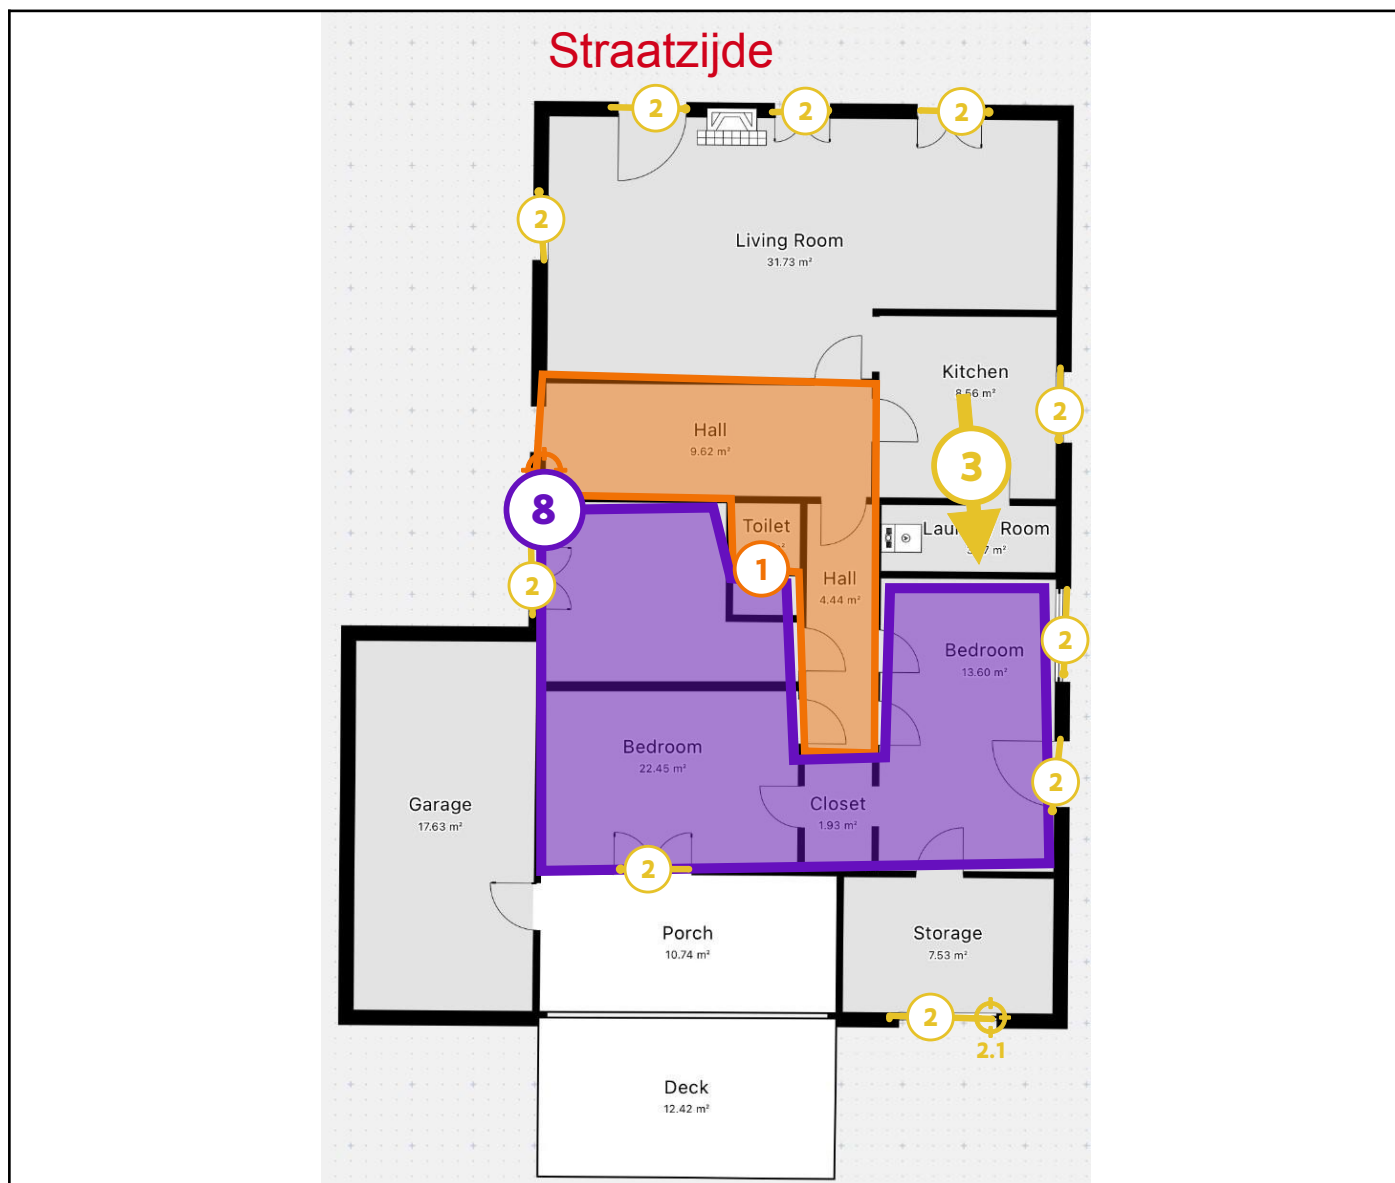
Plan 1.4: Plan

Beschrijving	Type	Actie
1. Vloerzeil inkomhal	Asbestmateriaal	Verwijderen
1.1 Code: 6	Puntmonster	-
2. Vensterdorpel buiten	Asbestmateriaal	Zorgvuldig beheren
2.1 Code: 4	Puntmonster	-
3. Bakeliet zekeringkast	Asbestmateriaal	Zorgvuldig beheren

8. Vloerzeil slaapkamers	Advies	-
--------------------------	--------	---

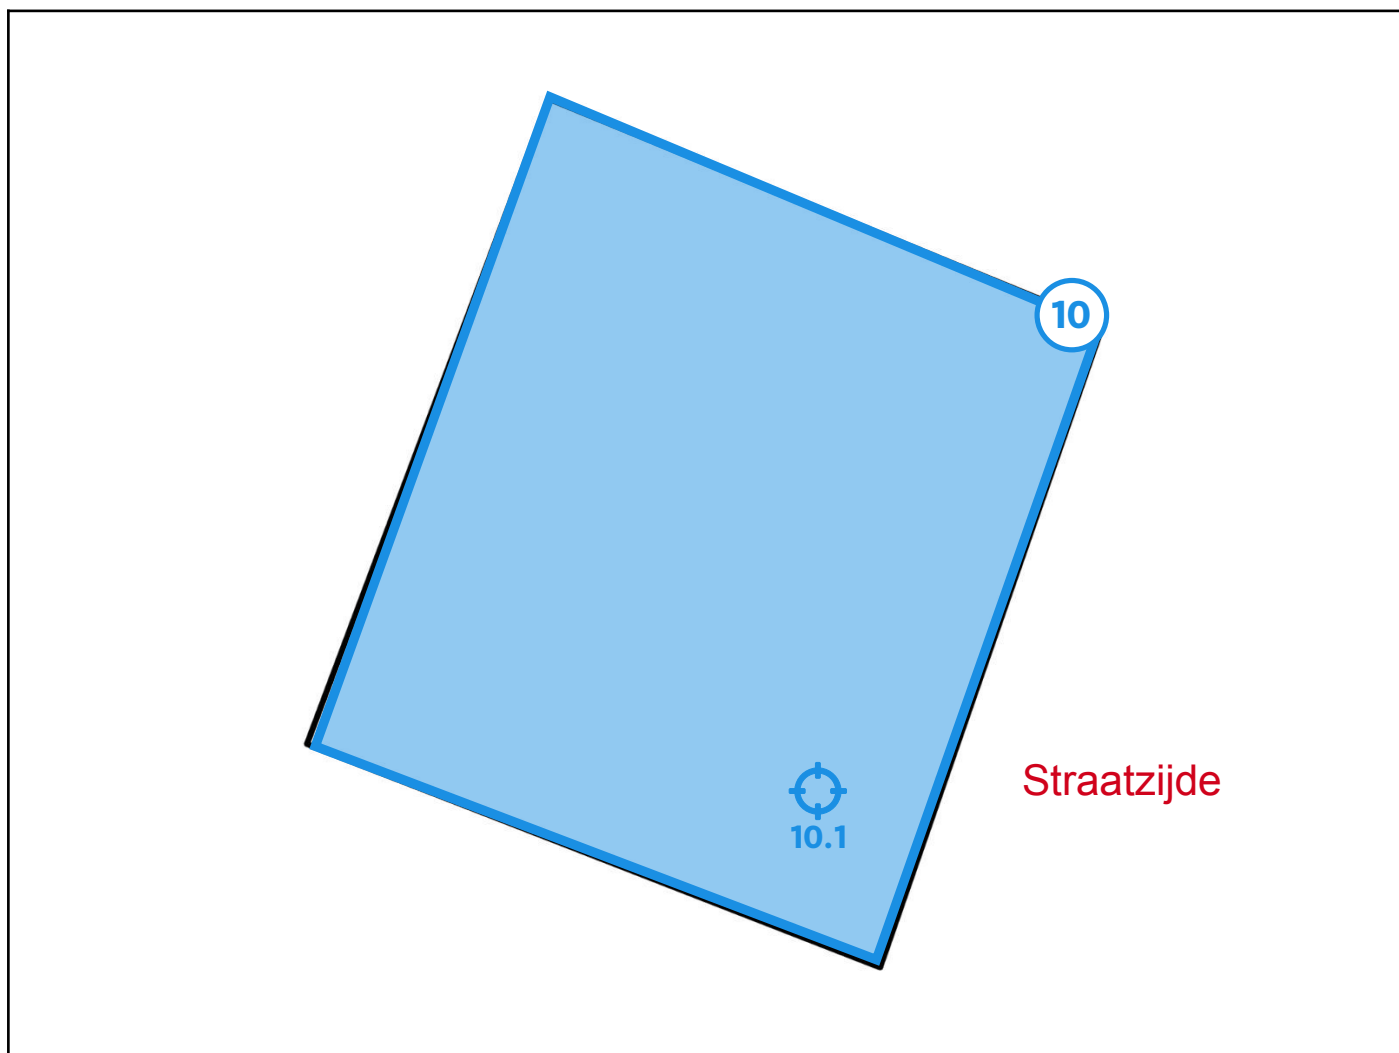
Plan 2.2: Tuinhuis plan

Beschrijving	Type	Actie
10. Onderdak tuinhuis	Geen asbest	-
10.1 Code: 1	Puntmonster	-

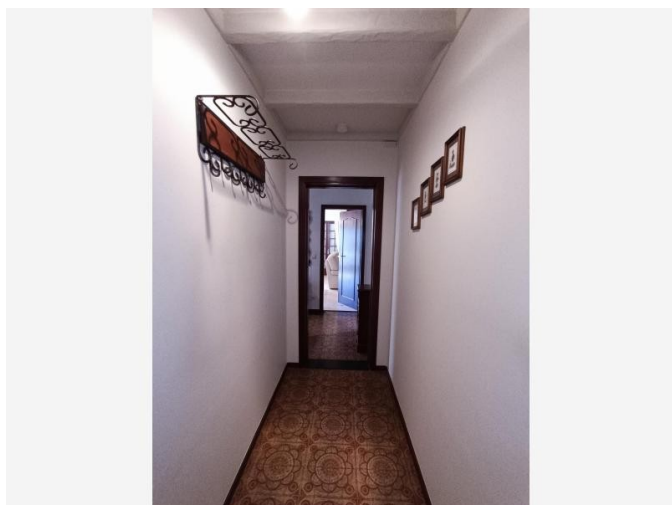
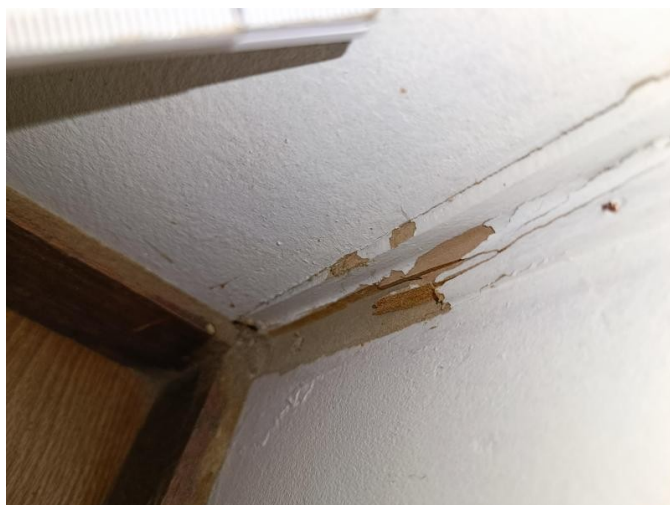
Beschrijving	Notitie	Terug te vinden op plannen
Fiche 16: leidingisolatie (niet aanwezig)	leidingisolatie (niet aanwezig) in het inspectie gebied.	-
Fiche 17: liftinfrastructuur (niet aanwezig)	liftinfrastructuur (niet aanwezig) in het inspectie gebied.	-
Fiche 18: pleisterwerk (niet aanwezig)	Geen zichtbaar pleisterwerk aanwezig in de woning. Alle wanden werden afgewerkt met valse wanden. Extra controle aangeraden op asbesthoudend plaatwerk achter het behang.	-
