Asbestinventarisatetest

Rode Kruisplein 7, 2845 Niel

Attestnummer : 20250708-000254.000

Uitgegeven op : 08.07.2025

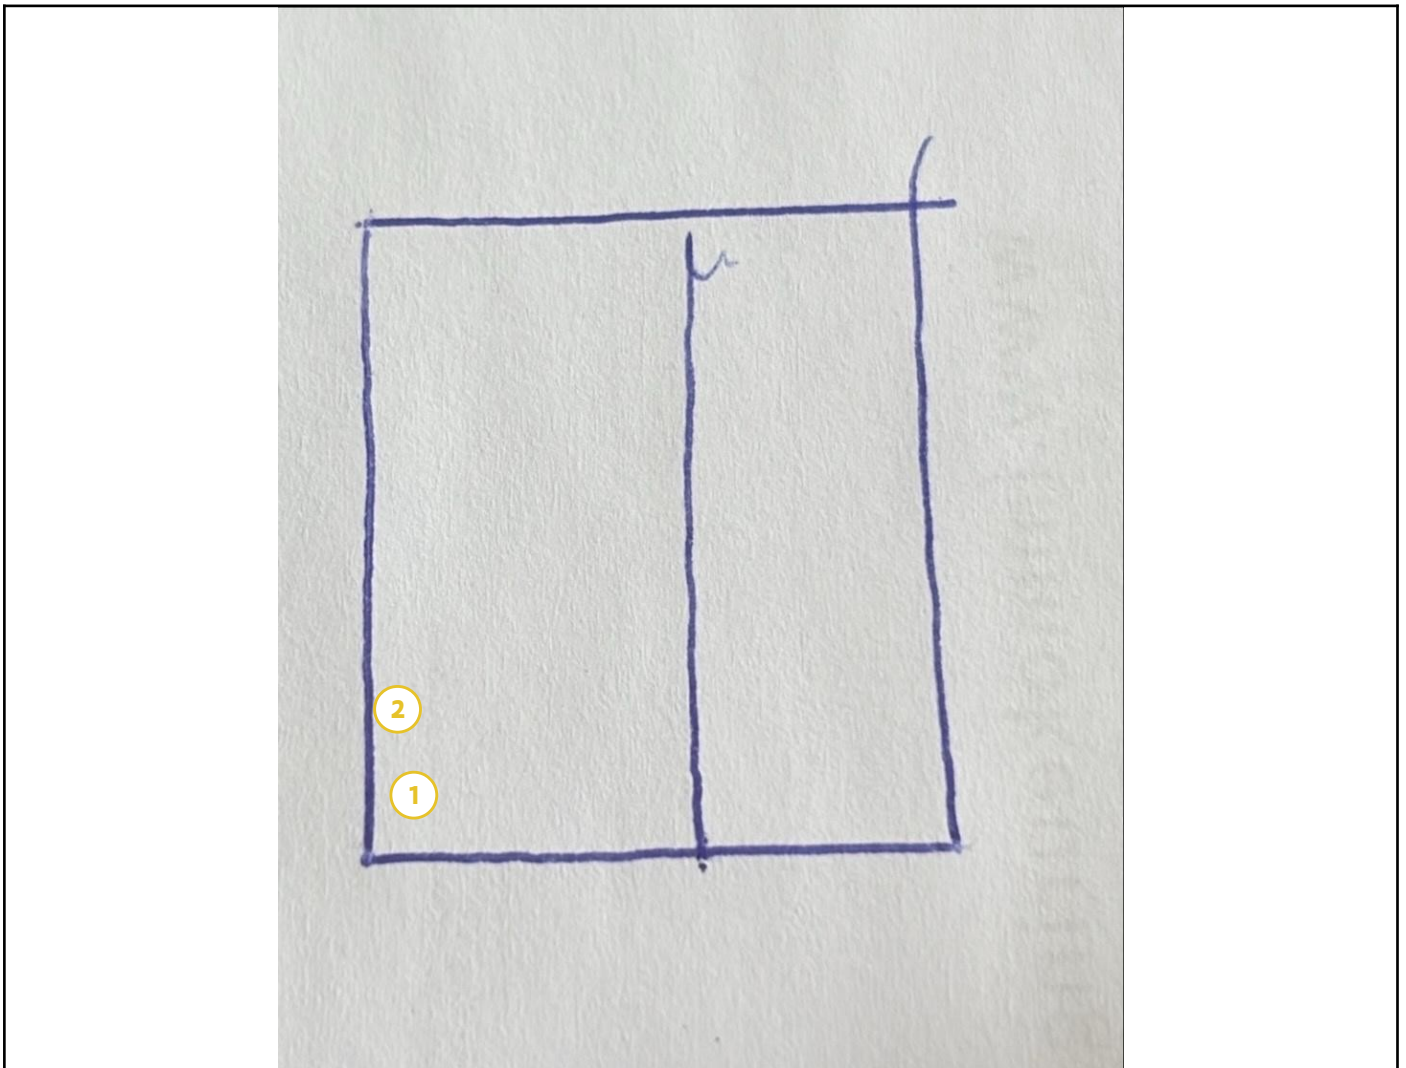
Plan 1.1: Kelder plan

Beschrijving	Type	Actie
1. Bakeliet tellerkast kelder	Asbestmateriaal	Zorgvuldig beheren
2. Bakeliet kelder	Asbestmateriaal	Zorgvuldig beheren

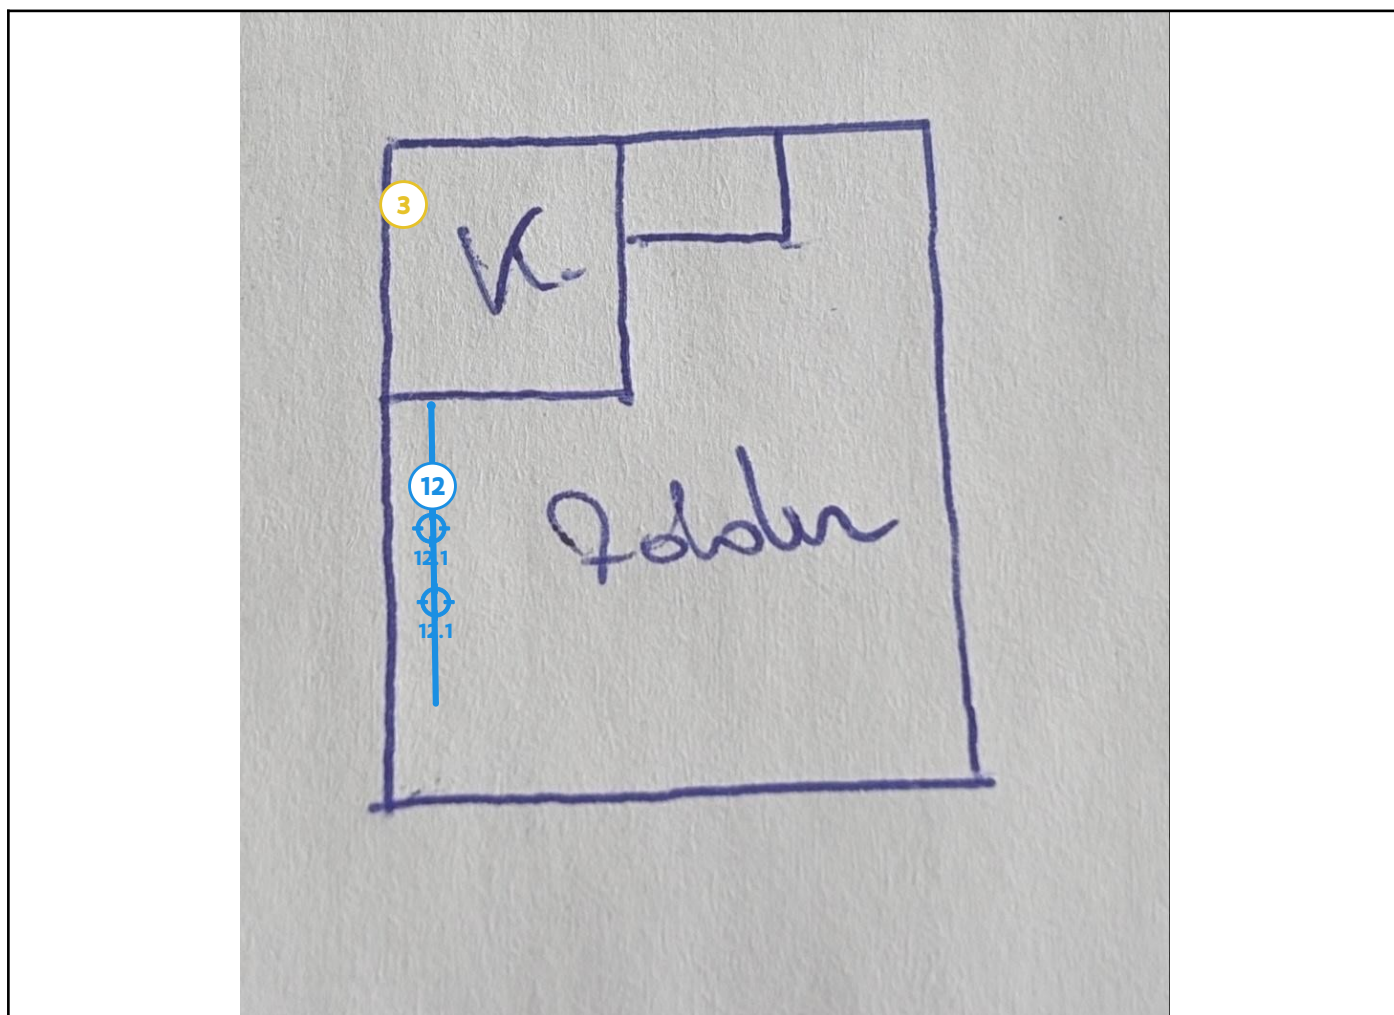
Plan 1.4: Zolder plan

Beschrijving	Type	Actie
3. Bakeliet schakelaar zolder	Asbestmateriaal	Zorgvuldig beheren
12. Leidingisolatie zolder	Geen asbest	-
12.1 Code: 25951-2	Mengmonster	-

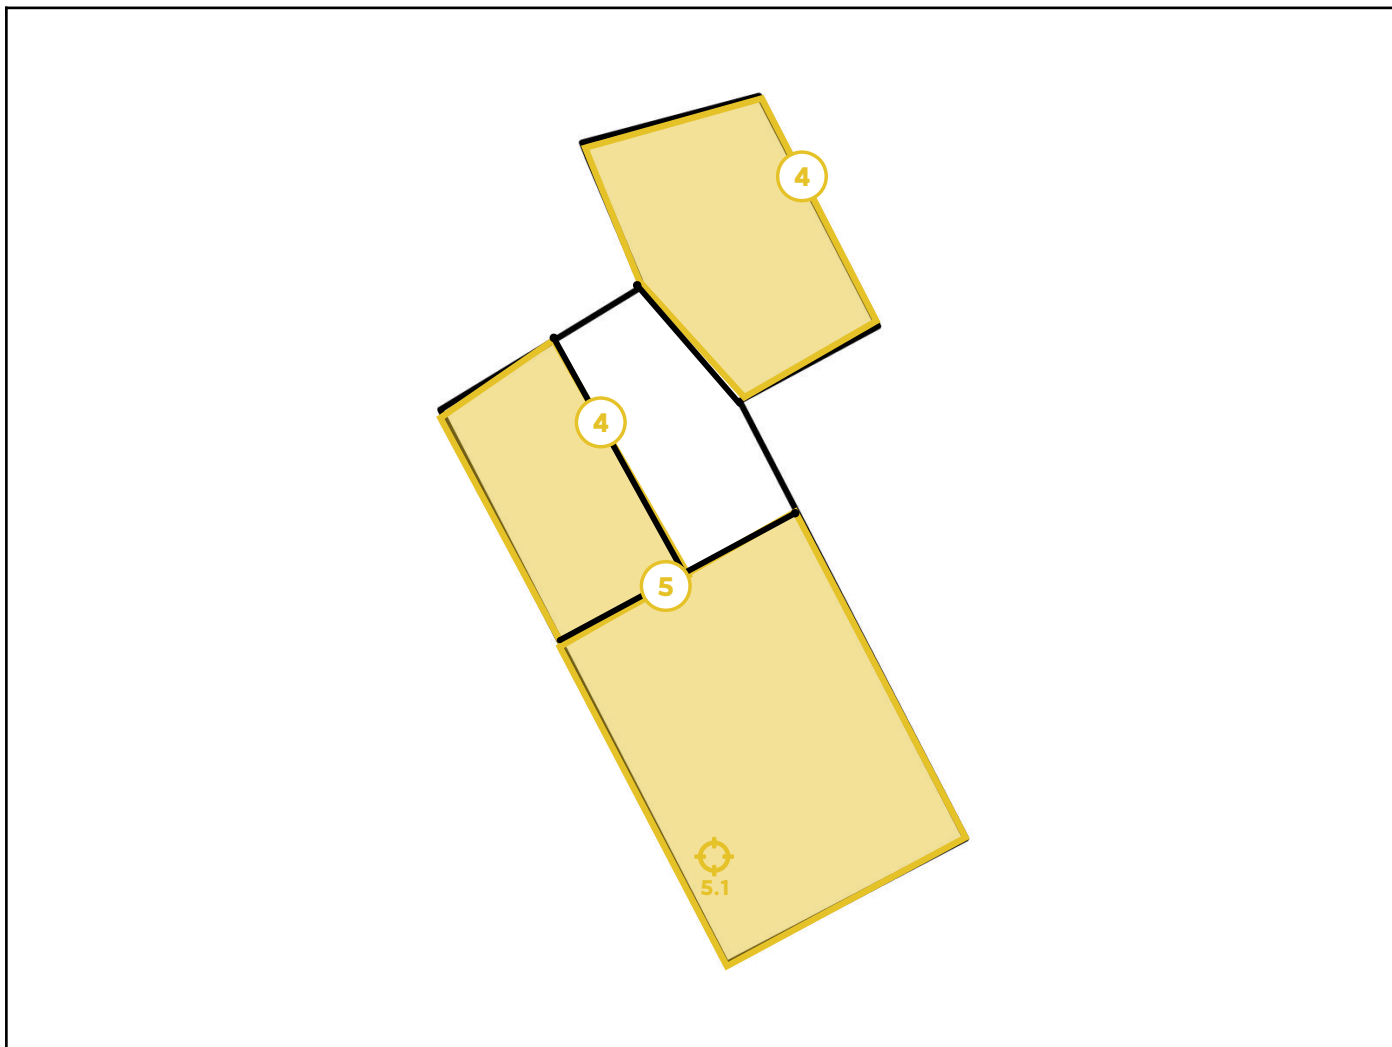
Plan 1.5: Dak plan

Beschrijving	Type	Actie
4. Roofing plat daken	Asbestmateriaal	Zorgvuldig beheren
5. Onderdak type menuiserie	Asbestmateriaal	Zorgvuldig beheren
5.1 Code: 25951-3	Puntmonster	-
