# Asbestinventarisatetest

Stationsstraat 114, 3110 Rotselaar

Attestnummer : 20260408-000055.000

Uitgegeven op : 08.04.2026

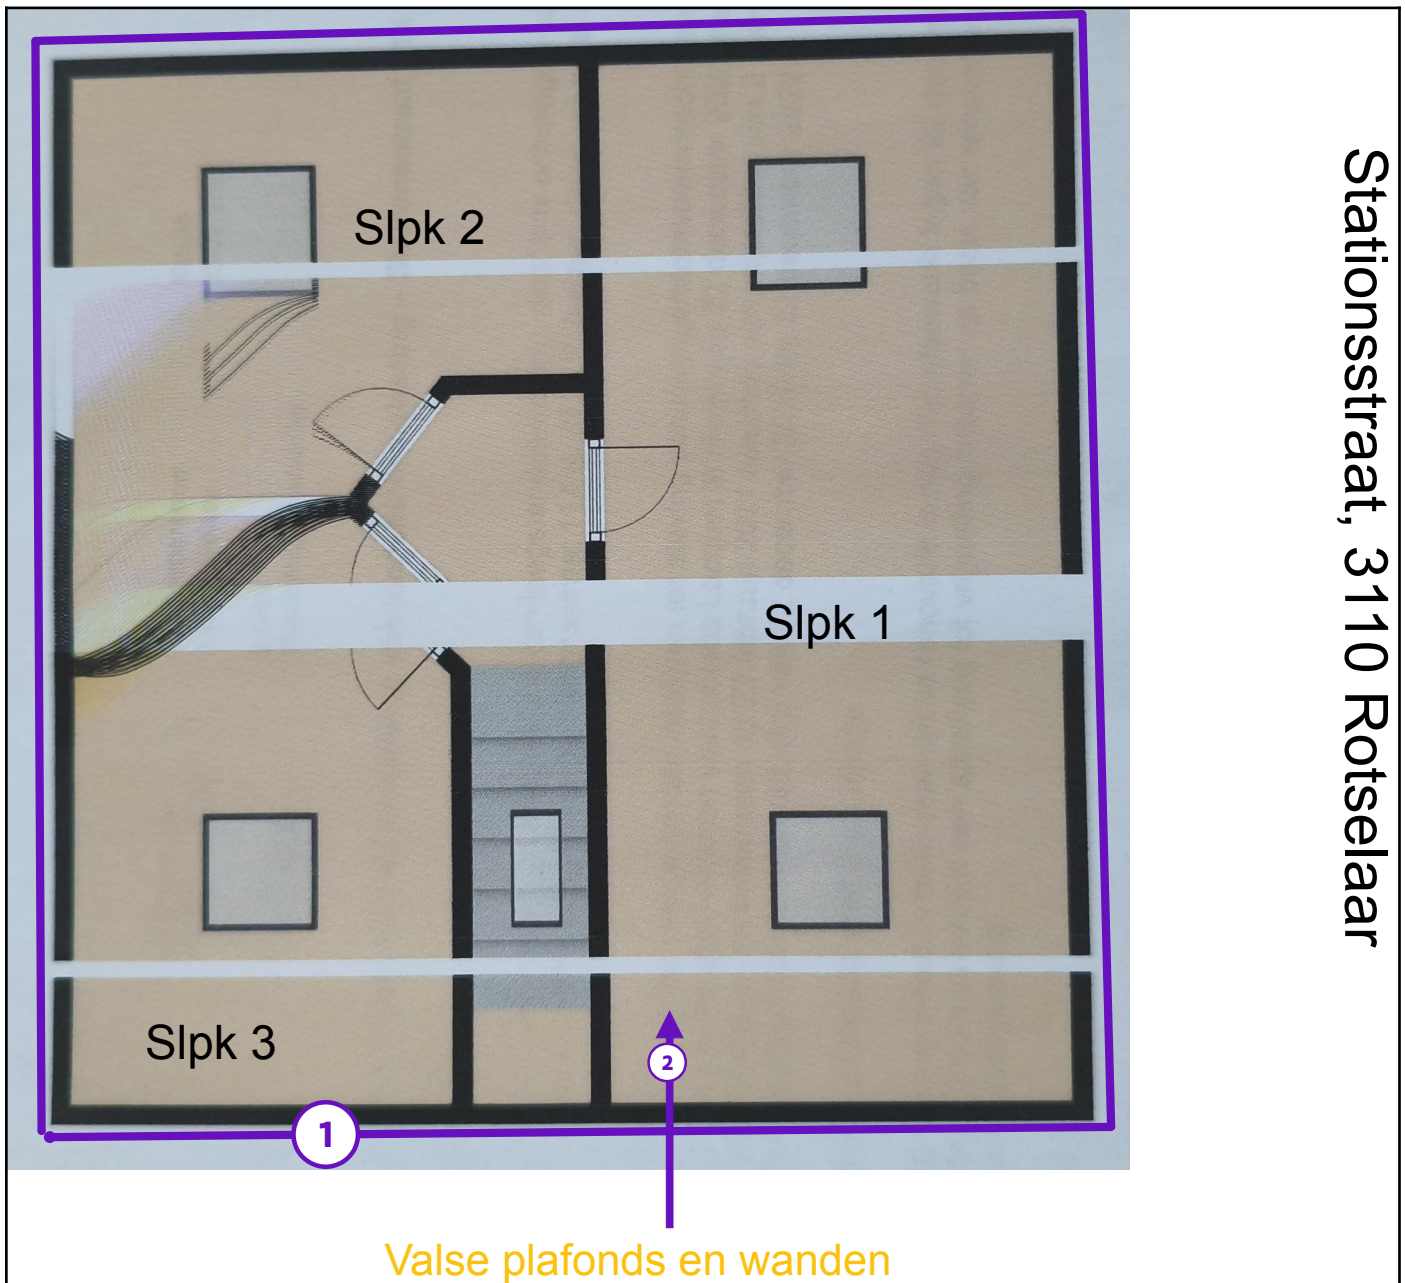
## Plan 1.2: +1

| Beschrijving | Type | Actie |
|---|---|---|
| 2. Valse plafonds en wanden | Advies | - |

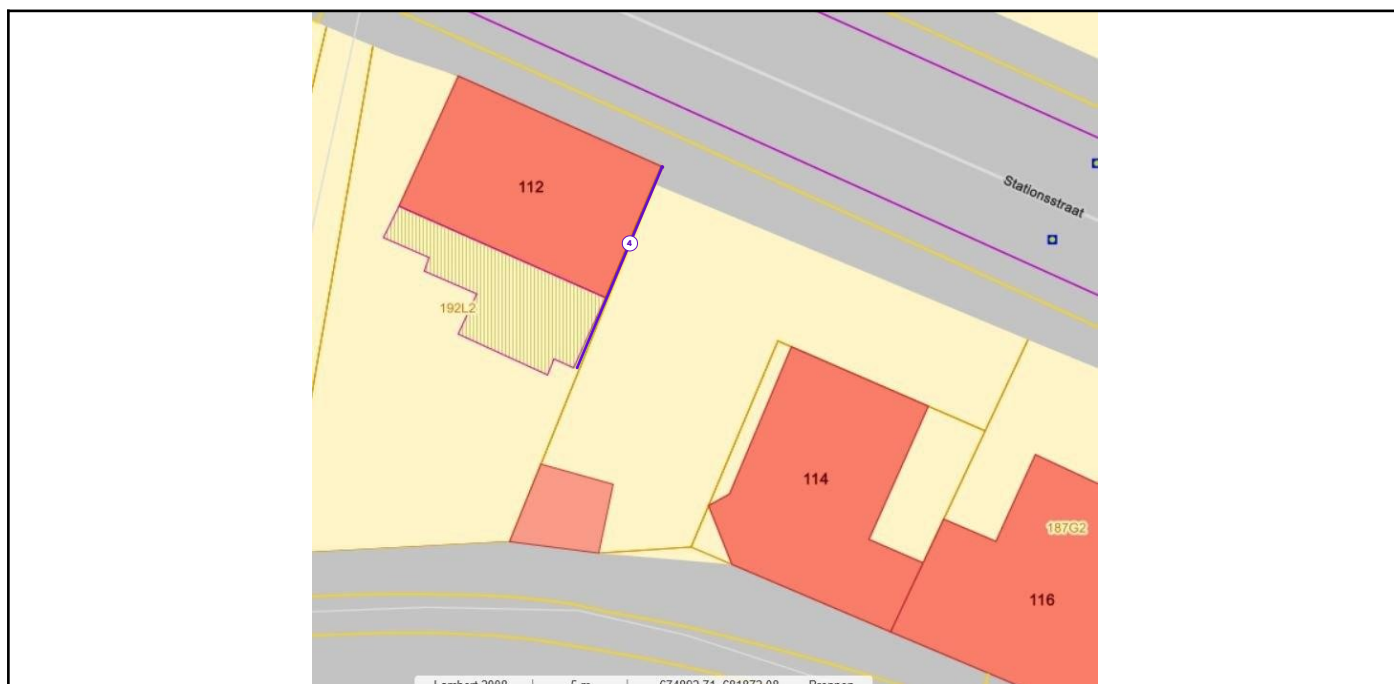
## Plan 1.4: Grondplan

| Beschrijving | Type | Actie |
|---|---|---|
| 4. Leien druipen af op het inspectiegebied (buur nr. 112) | Advies | - |
