# Asbestinventarisatetest

Jos Ceulemanstraat 4, 3128 Tremelo

Attestnummer : 20260325-000337.000

Uitgegeven op : 25.03.2026

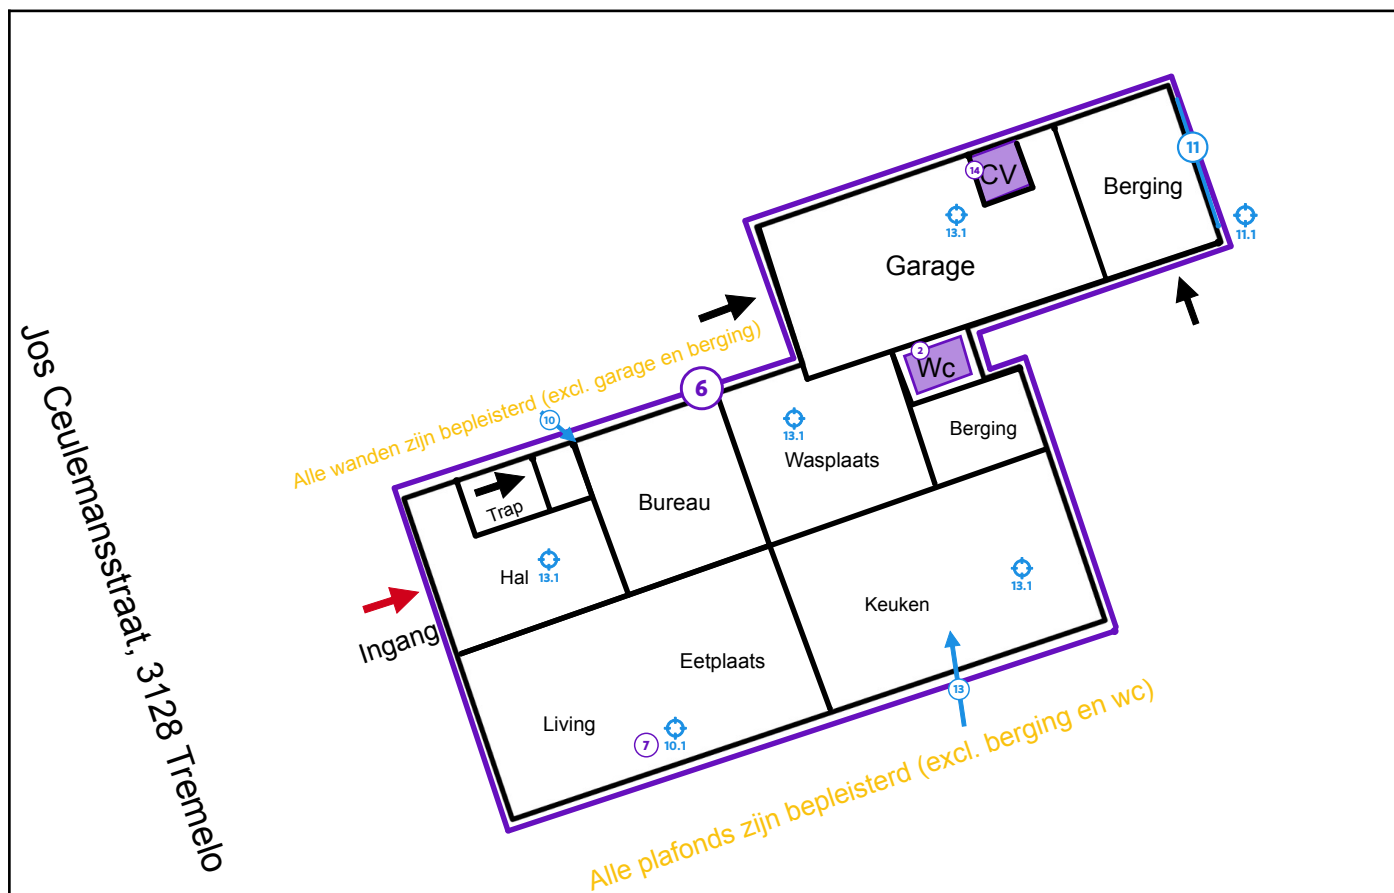
# Plan 1.1: +0

Beschrijving	Type	Actie
2. Valse plafonds	Advies	-
6. Crepi gevels	Advies	-
7. Kachelkoord living	Advies	-
10. Muurpleister	Geen asbest	-
10.1 Code: 2	Mengmonster	-
11. Kit kozijn-glas raam berging	Geen asbest	-
11.1 Code: 4	Puntmonster	-
13. Plafondpleister	Geen asbest	-

13.1 Code: 1	Mengmonster	-
14. CV Ketel Viessman	Overige ruimte of materiaal	-

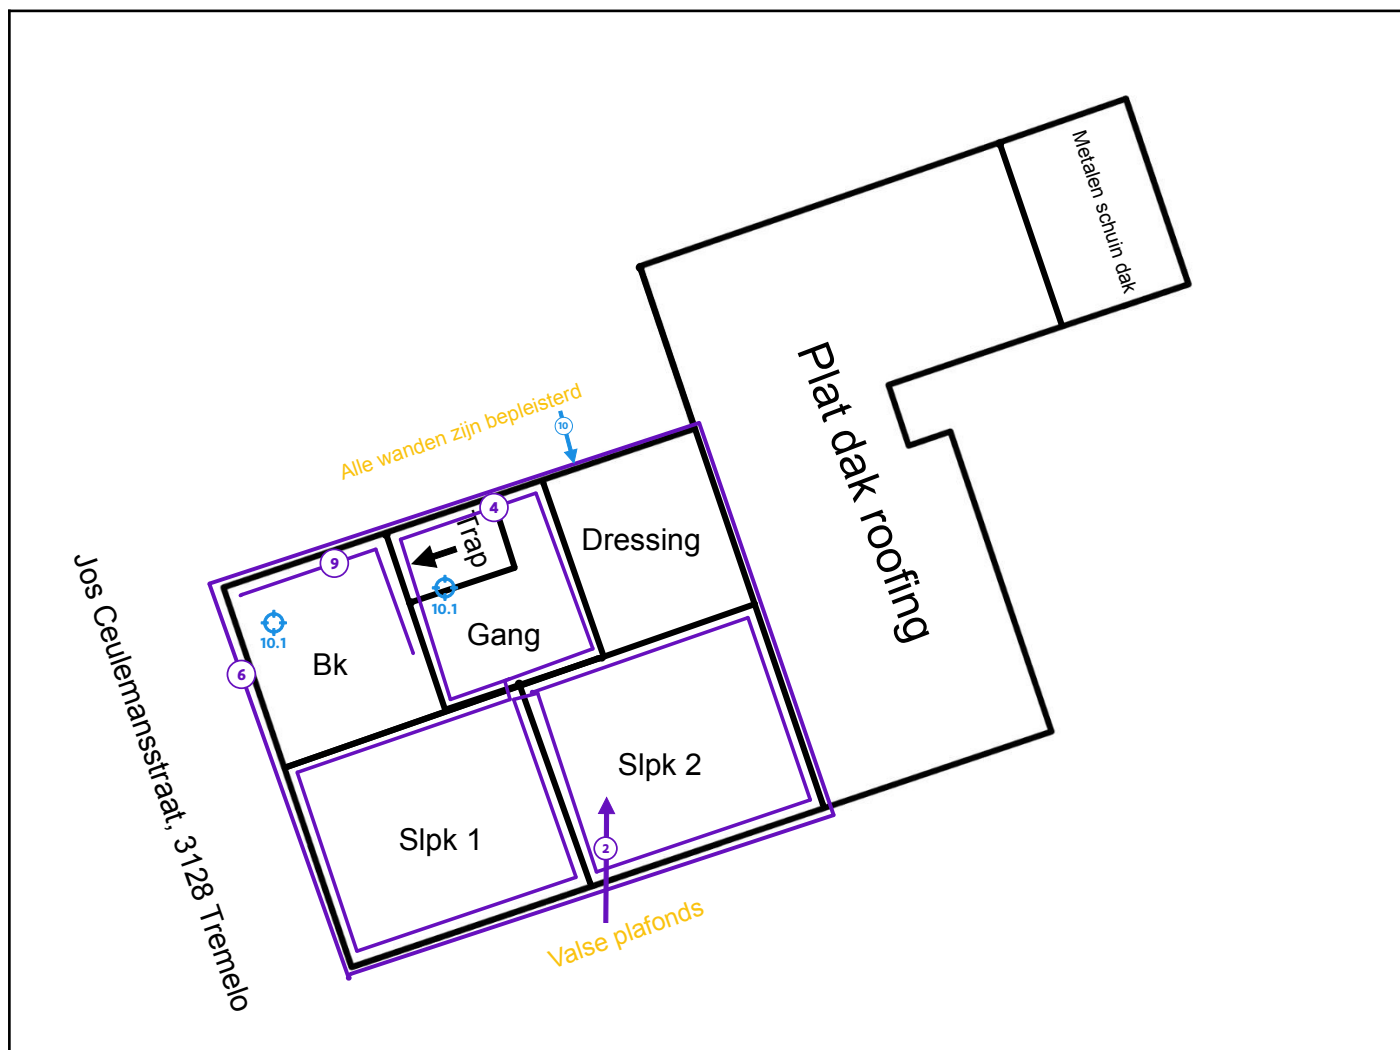
## Plan 1.2: +1

Beschrijving	Type	Actie
2. Valse plafonds	Advies	-
4. Sierlijsten gang +1, slpk 1 en 2	Advies	-
6. Crepi gevels	Advies	-
9. Tegellijm niet zichtbaar bk	Advies	-
10. Muurpleister	Geen asbest	-
10.1 Code: 2	Mengmonster	-

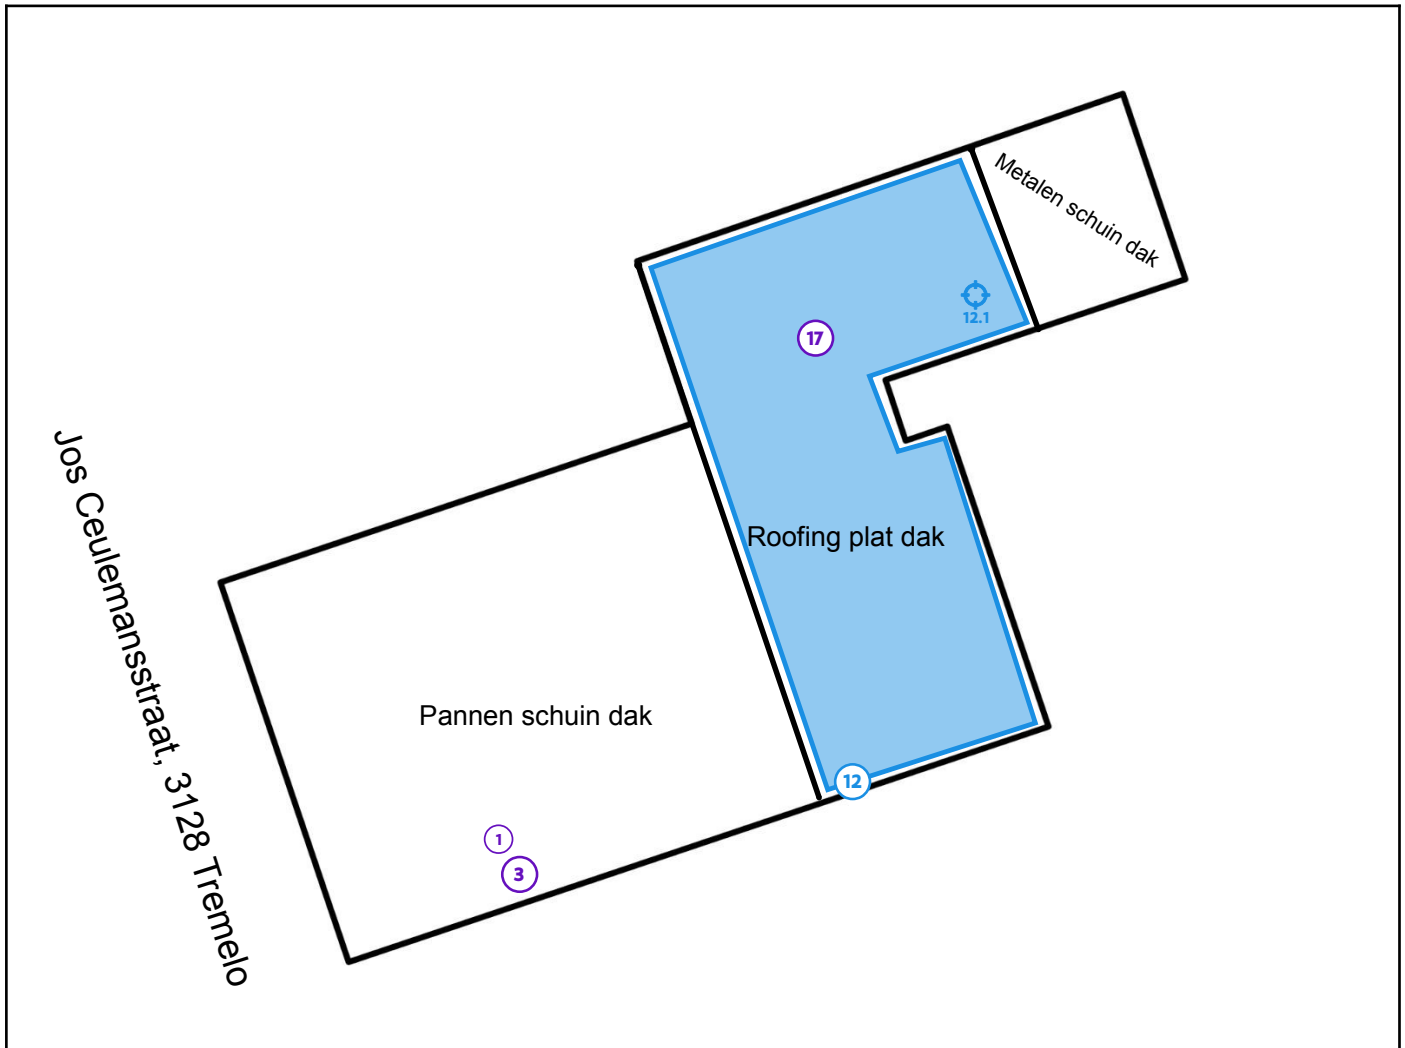
## Plan 1.4: Dakenplan woning

Beschrijving	Type	Actie
1. Schouw schuin dak woning	Beperking	-
3. Cementering schouw schuin dak	Advies	-
12. Roofing platte daken	Geen asbest	-
12.1 Code: 3	Puntmonster	-
17. Rookgaskanaal plat dak	Overige ruimte of materiaal	-
